# TRIBUNALE DI PALERMO

**Esecuzione Immobiliare R.G.Es. 85 / 2023**

**PERIZIA DI STIMA IMMOBILIARE**

**Laboratorio sito in Borgetto, Largo Villa Migliore N°19, Piano I, dx, MU part.Ila 1997, sub.12**

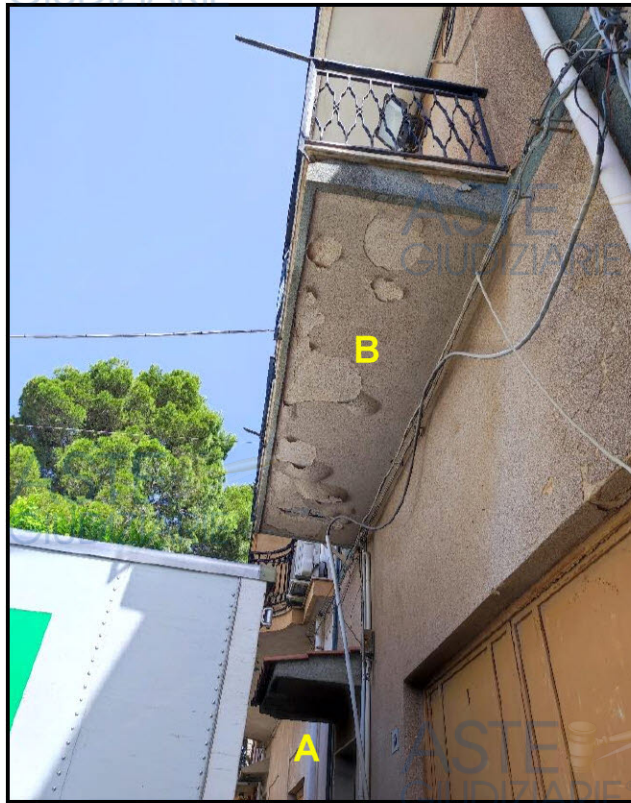
Foto N°2 - (A) Interno del Dehor ; (B) Balcone Laboratorio sub.12

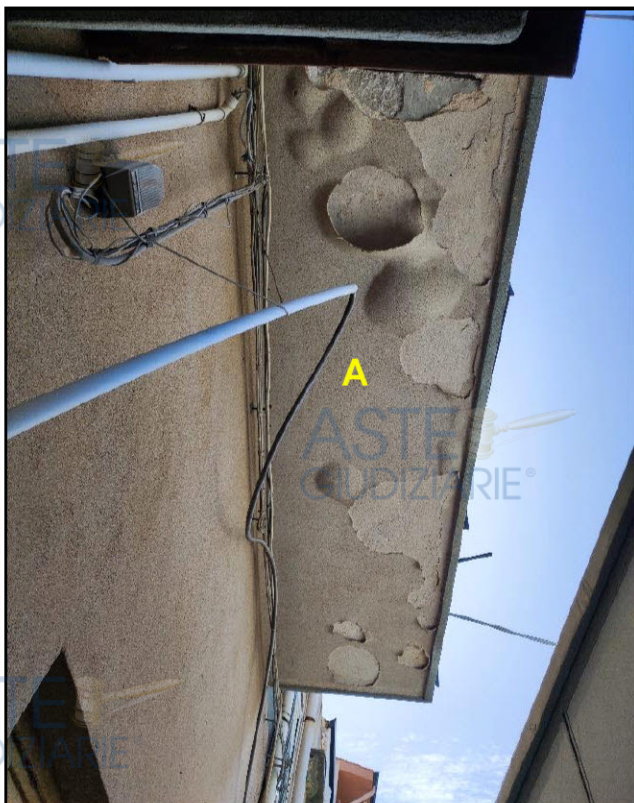
Foto N°3 - (A) Part. intradosso del balcone del Laboratorio (sub. 12) con rigonfiamento e distacco di intonaci ammalorati

- regolarizzazione edilizio-urbanistica,(S.C.I.A.,S.C.A etc.)incluso l'adeguamento degli impianti con rilascio della Dichiarazione di Conformità, ripristino dell'intradosso del balcone prospiciente Largo Villa Migliore, redazione di S.C.A, inclusi oneri professionali di Professionista abilitato, **euro 12.000,00** come determinato in risposta al quesito n. 6;
- redazione dell'A.P.E. con un costo pari a **euro 100,00**;
- regolarizzazione delle difformità, onorari e spese di Professionista abilitato per la redazione di pratiche catastali con, con un costo pari a **circa euro 500,00** ,

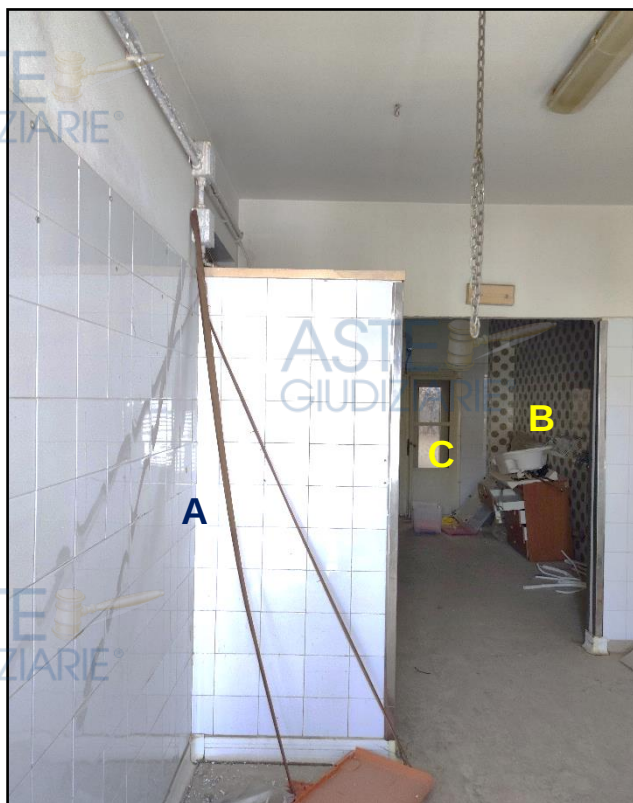
Foto N°11 - Camera 1: pareti con piastrelle ceramiche cm. 20 x 20 - h = m.2,30  
(B) sullo sfondo Camera 2 e porta d'accesso al pozzo-luce (C)

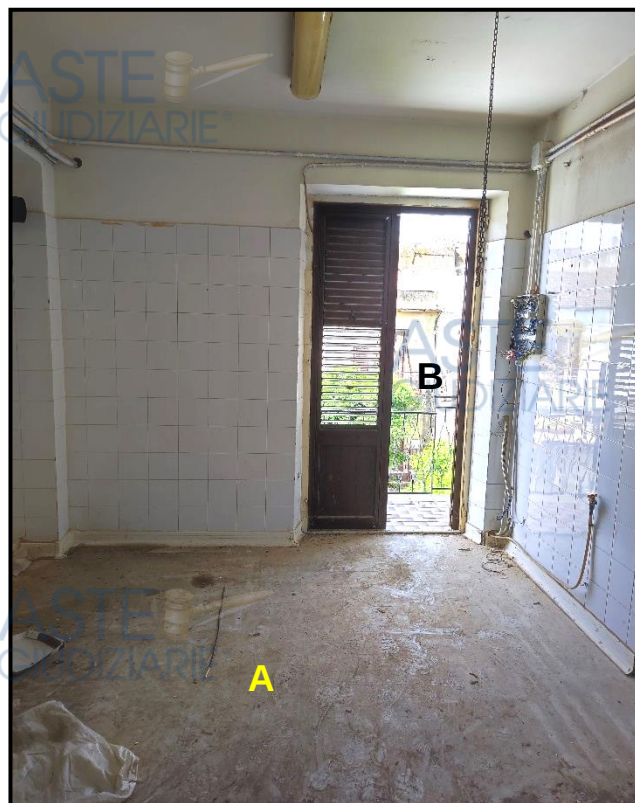
Foto N°12 - Camera 1: (A) pavimento in marmette di Perlato cm.25 x 50  
(B) balcone prospiciente Largo Villa Migliore

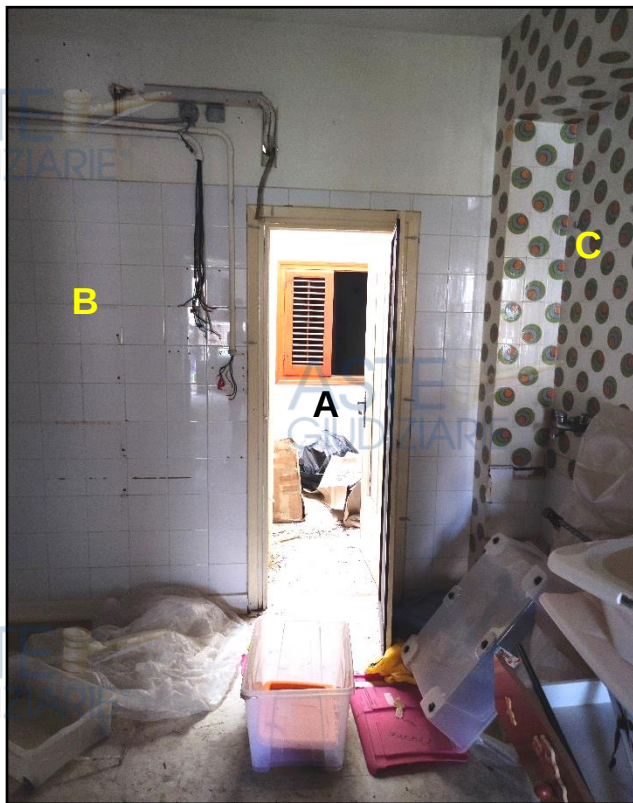
Foto N°15 - Camera 2: (A) pozzo luce;  
(B) rivestimento parietale con piastrelle ceramiche cm. 20 x 20 per H = m.2,30

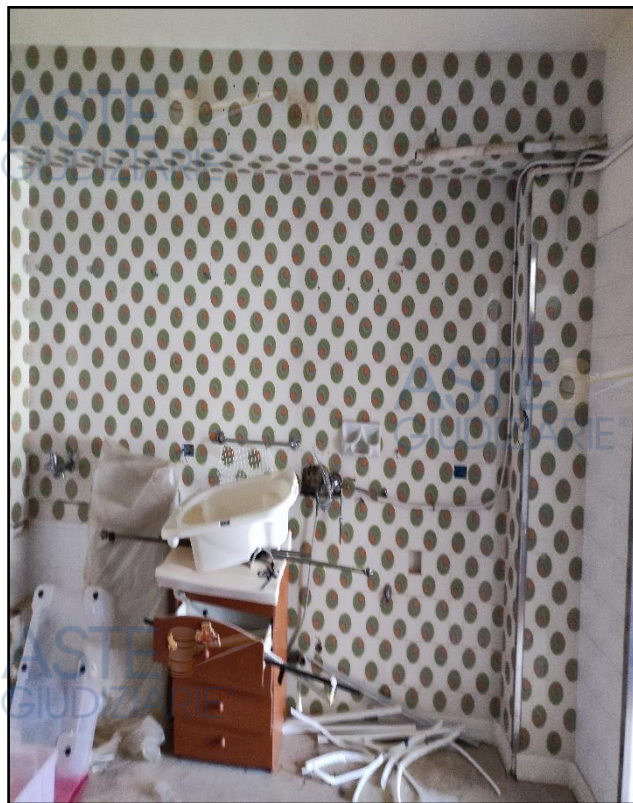
**Condizioni di manutenzione dell'immobile e degli impianti :** le condizioni di manutenzione dell'immobile sono complessivamente mediocri. I pavimenti, sono stati realizzati con marmette di Perlatto Siciliano (formato cm.25 x 50) ad eccezione del servizio igienico, pavimentato con piastrelle ceramiche (formato cm. 20 x 20) e rivestito fino ad un'altezza di m.3,02 con piastrelle ceramiche (formato cm. 15 x 23). Le pareti ed i soffitti sono stati rifiniti con idropittura lavabile, ad eccezione delle pareti della Camera 1, rivestite con piastrelle ceramiche (formato cm.20 x 20) per h= m.2,30 e della parete della Camera 2, rivestita con piastrelle ceramiche (formato cm. 20 x 20), ma per h= m 3,02.

Foto N°16 - Camera 2: part. rivestimento parietale con piastrelle per H= m. 3,05
