**TRIBUNALE DI PALERMO  
SEZIONE VI CIVILE  
ESECUCIONI IMMOBILIARI**

**Esecuzione Immobiliare n. 87/2023 R.G.Es.**

**Perizia di stima immobiliare**

*Garage ubicato nel Comune di Monreale, in via Maurizio Polizzi n. 29  
identificato catastalmente al foglio 51, particella 1986, sub. 118*

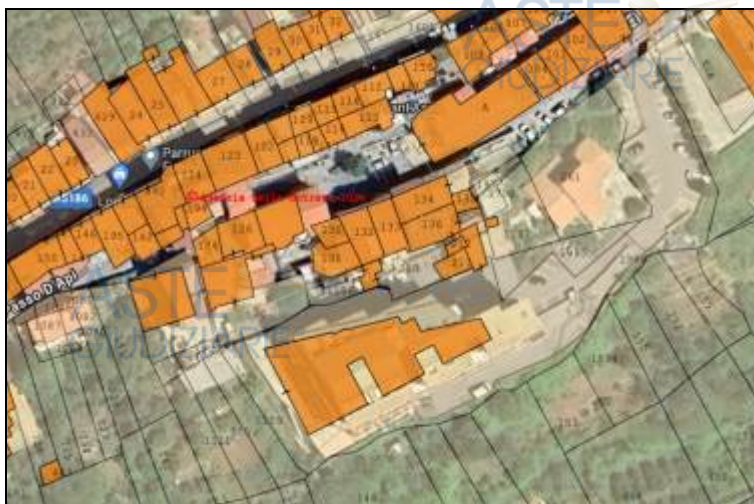
Ai fini dell'esatta individuazione dell'immobile oggetto del pignoramento si è effettuato un raffronto tra l'ortofoto satellitare attuale e la mappa catastale con l'ausilio del portale Stimatrix forMaps, riscontrando la corrispondenza tra quanto pignorato e la situazione reale dei luoghi.

Sovrapposizione ortofoto attuale e mappa catastale  
tratta da Stimatrix forMaps

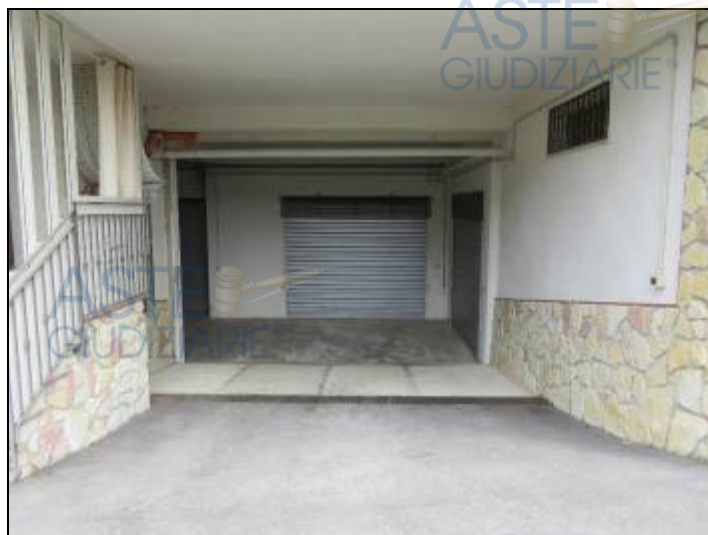
Il garage in oggetto presenta accesso dalla corsia di manovra posta al piano S2, individuata dal sub. 116. Questo presenta forma irregolare in pianta e si compone di un unico ampio vano pilastrato. L'immobile è accessibile mediante due distinte saracinesche metalliche avvolgibili con apertura automatica. La pavimentazione è in battuto cementizio, mentre le pareti ed i soffitti sono rifiniti con intonaco civile per

Accesso all'unità immobiliare dal sub. 116

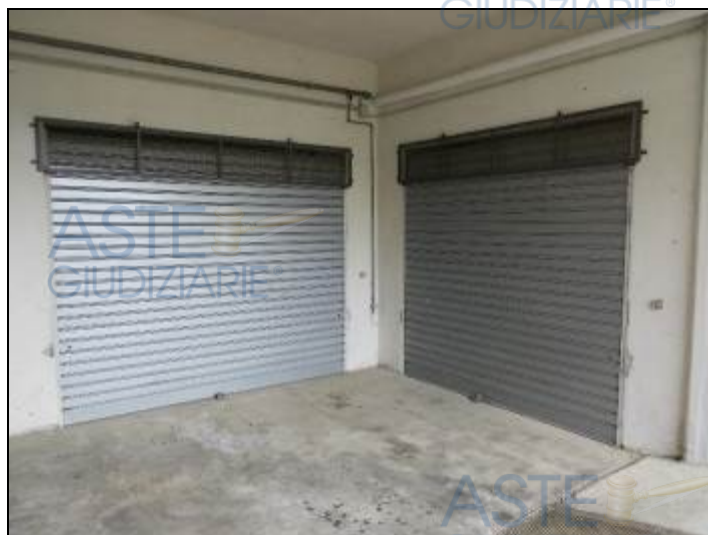
Il garage, in generale, si presenta in buono stato di conservazione ed è dotato di un impianto idrico ed elettrico (non è stata consegnata certificazione), nonché di apertura automatica della saracinesca di ingresso.

Saracinesche di ingresso all'unità immobiliare

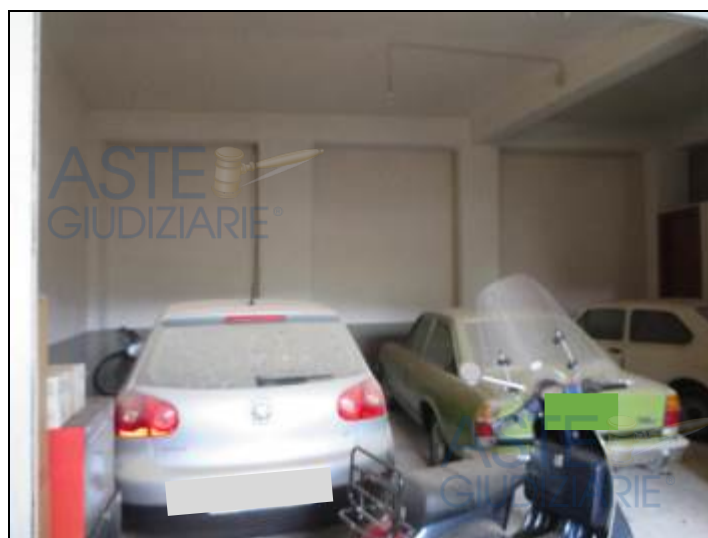
Interno dell'unità immobiliare

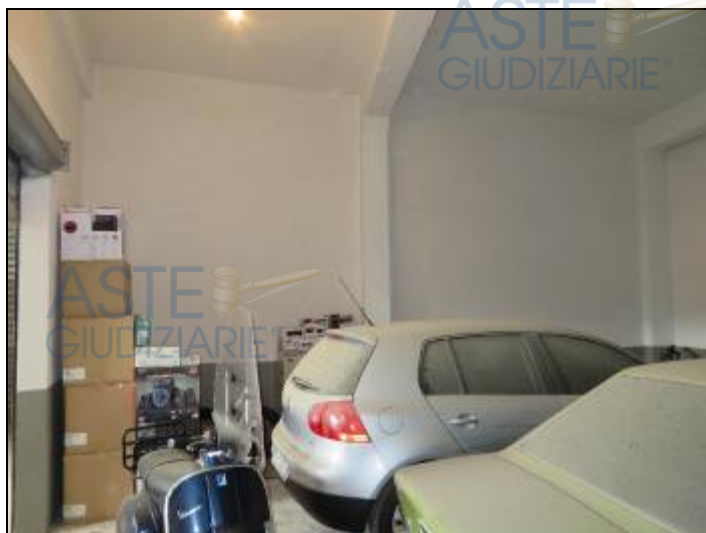
Interno dell'unità immobiliare

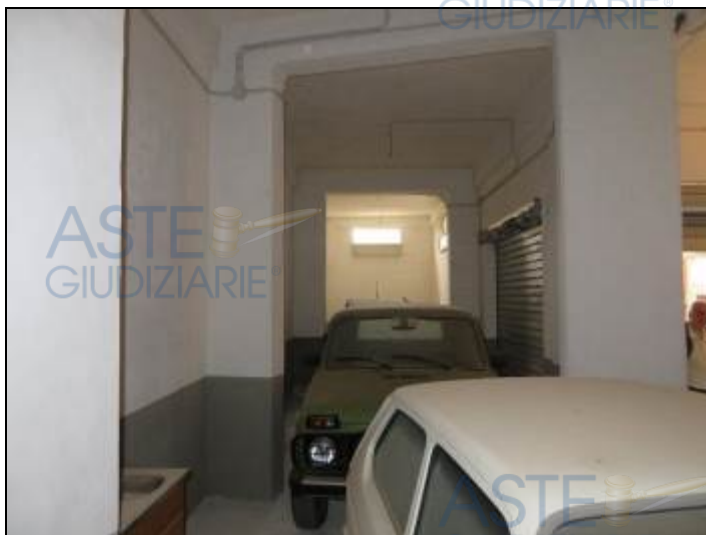
Interno dell'unità immobiliare

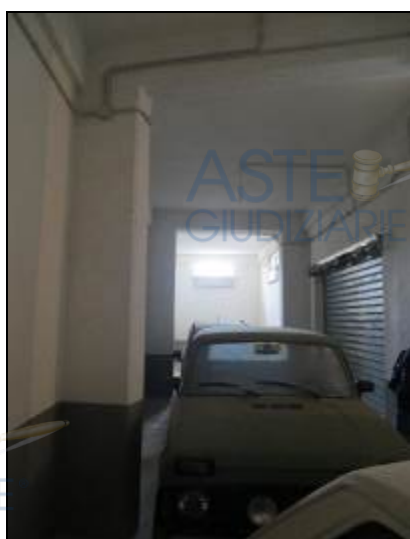
Interno dell'unità immobiliare

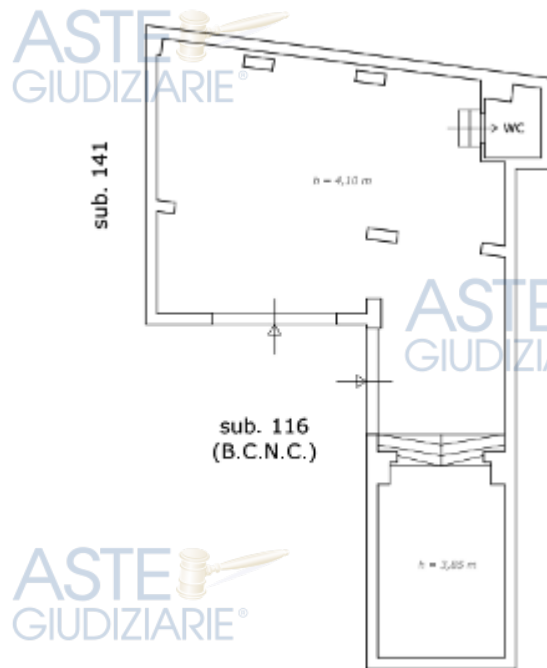
*Planimetria dell'unità immobiliare*

Si riporta di seguito la planimetria dei luoghi a seguito del rilievo eseguito (le medesime planimetrie in scala 1:100 sono riportate in allegato 2).

L'unità immobiliare presenta altezza utile interna variabile. In particolare, la porzione antistante le saracinesche di ingresso presenta altezza pari a circa 4,10 metri, mentre una limitata porzione presenta altezza pari a circa 3,85 metri. L'accesso a tale porzione avviene mediante uno scivolo in cemento. I vani di ingresso sono larghi, invece, circa 3,35 metri (quello posto frontalmente all'ingresso del sub. 116) e circa 2,90 metri. La superficie commerciale, calcolata al lordo dei muri perimetrali esterni e di quelli interni, risulta pari a circa 115,00 mq.
