**TRIBUNALE DI PALERMO  
SEZIONE VI CIVILE  
ESECUZIONI IMMOBILIARI**

**Esecuzione Immobiliare n. 87/2023 R.G.Es.**

**Perizia di stima immobiliare**

*Garage ubicato nel Comune di Palermo, in via Luigi Di Barca n. 7  
identificato catastalmente al foglio 16, particella 1475, sub. 140*

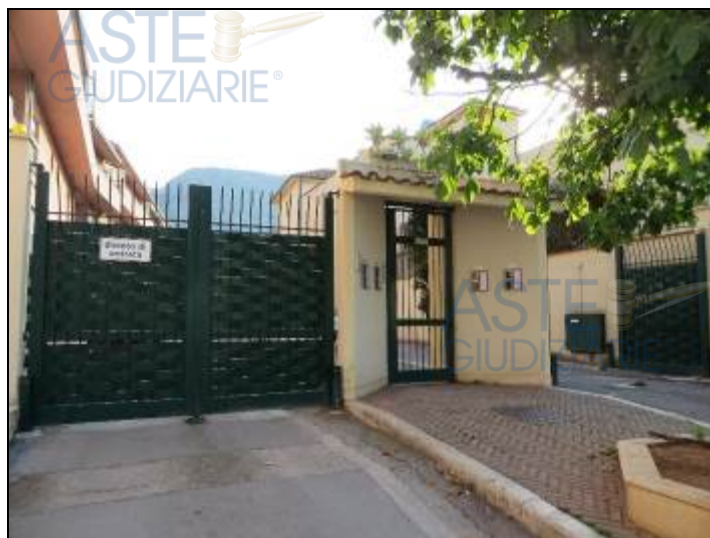
Ingresso al complesso edilizio da via Silvano Franzolin

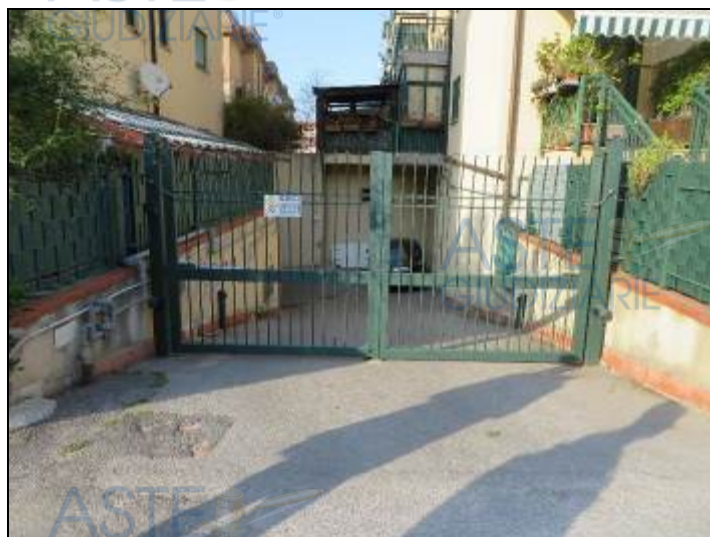
Cancello di ingresso al piano S1

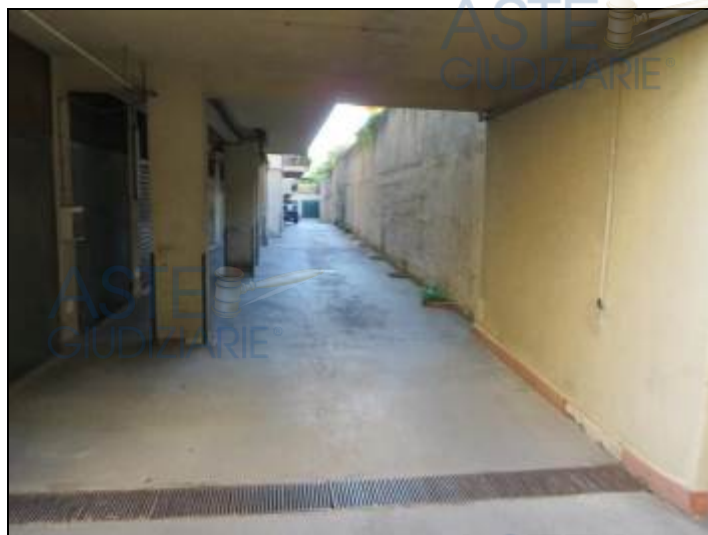
Corsia di manovra (sub. 91)

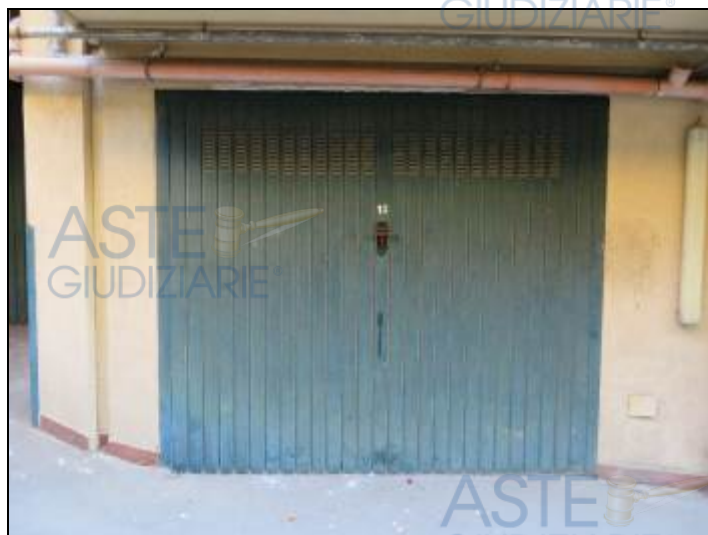
mediante una saracinesca metallica basculante. La pavimentazione è realizzata con piastrelle di clinker per esterni, mentre le pareti ed i soffitti sono rifiniti con intonaco civile per interni e tinteggiatura.

Saracinesca di ingresso al bene oggetto di stima

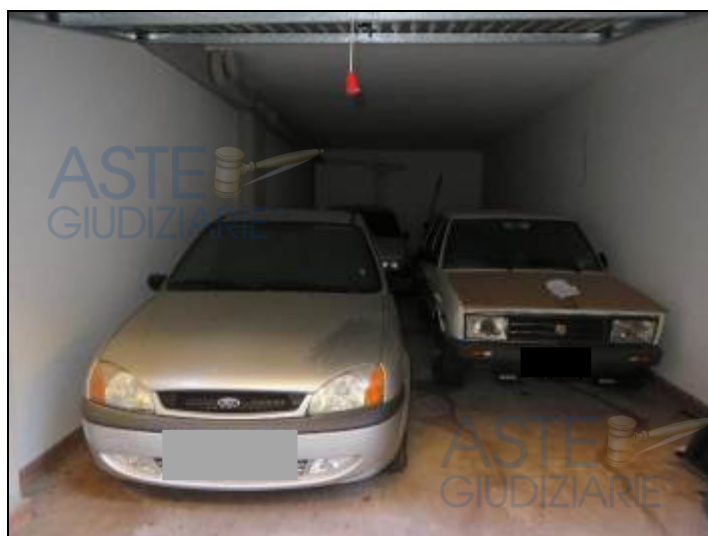
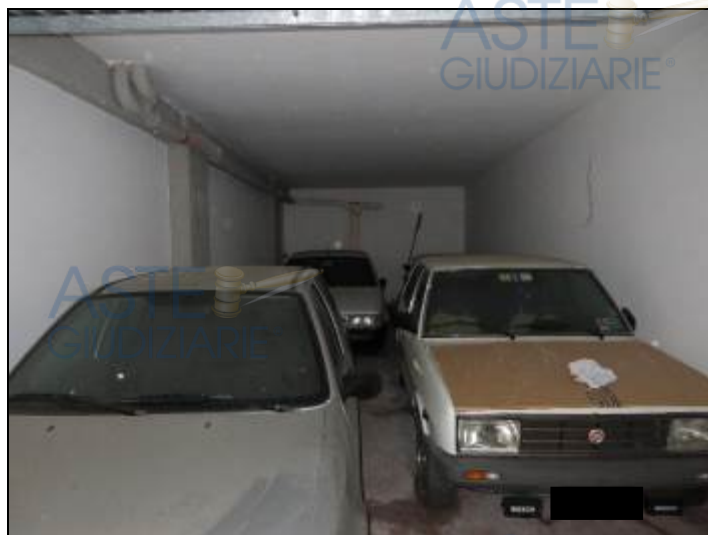
Il garage, in generale, si presenta in buono stato di conservazione in relazione all'uso cui è preposto. L'unità immobiliare è dotata di punto luce (non è stata consegnata certificazione) e punto acqua.

Interno dell'unità immobiliare
