Tribunale di Palermo

Relazione di consulenza tecnica di ufficio

Esecuzione immobiliare R.G. Es. 88-2022

LOTTO A

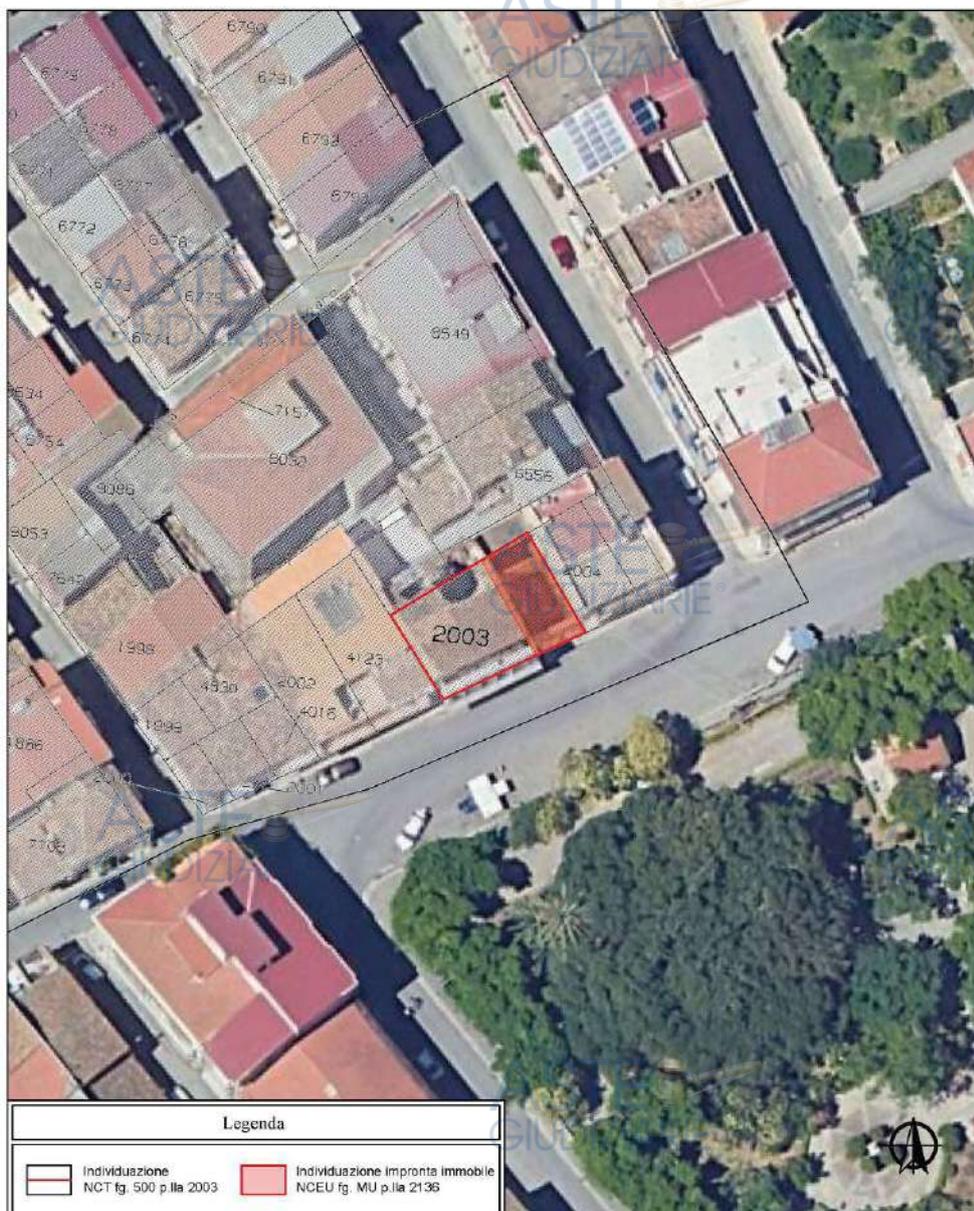
Primo Bene

Di seguito si riporta una sovrapposizione tra la fotografia satellitare (fonte Google Earth) e l'estratto della mappa catastale, con l'indicazione della particella su cui insiste il bene pignorato identificato al Nuovo Catasto Terreni al foglio 500, particella 2003 corrispondente al Nuovo Catasto Fabbricati al foglio MU, particella 2136.

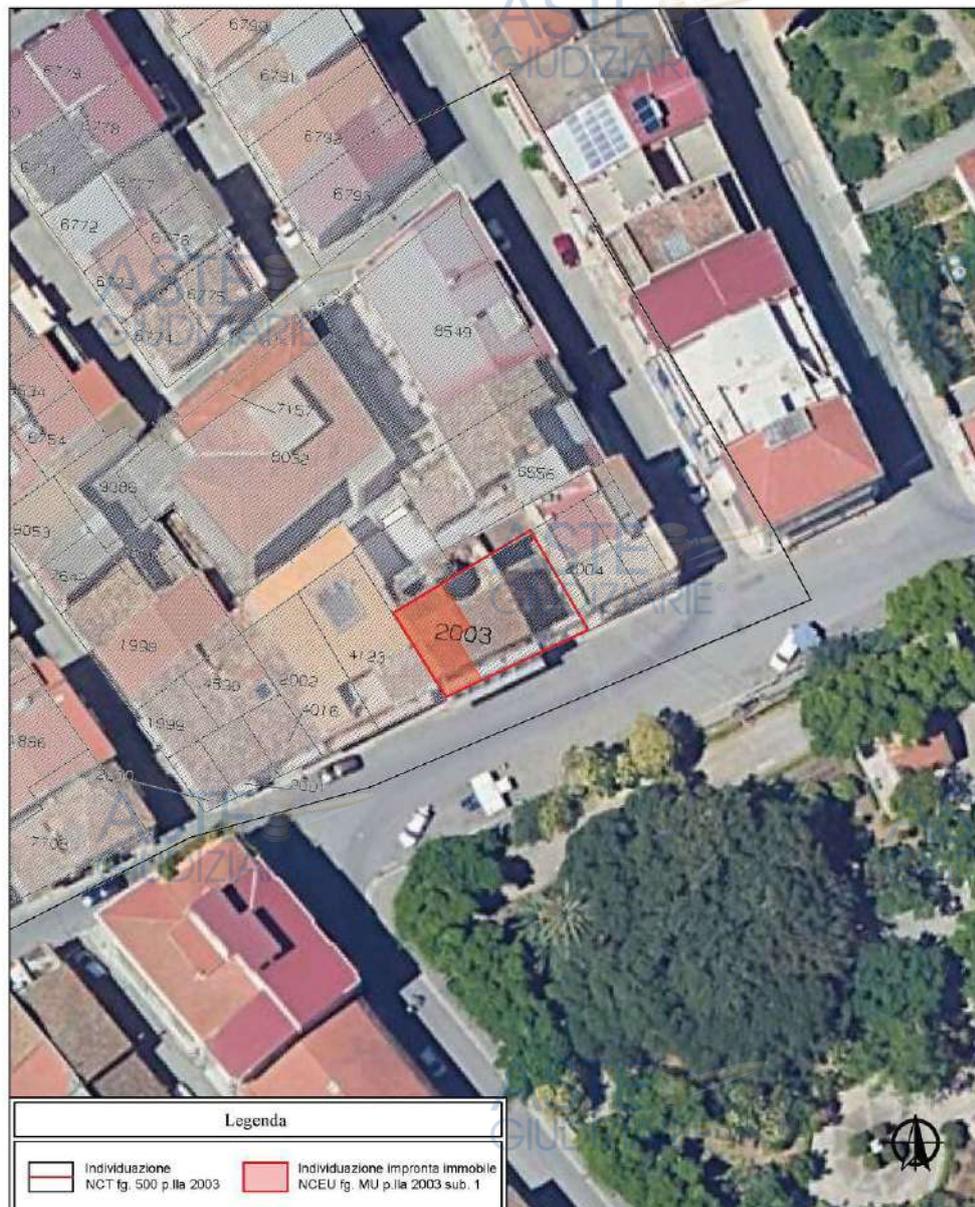
Secondo Bene

Di seguito si riporta una sovrapposizione tra la fotografia satellitare (fonte Google Earth) e l'estratto della mappa catastale, con l'indicazione della particella su cui insiste il bene pignorato identificato al Nuovo Catasto Terreni al foglio 500, particella 2003 corrispondente al Nuovo Catasto Fabbricati al foglio MU, particella 2003, subalterno 1.

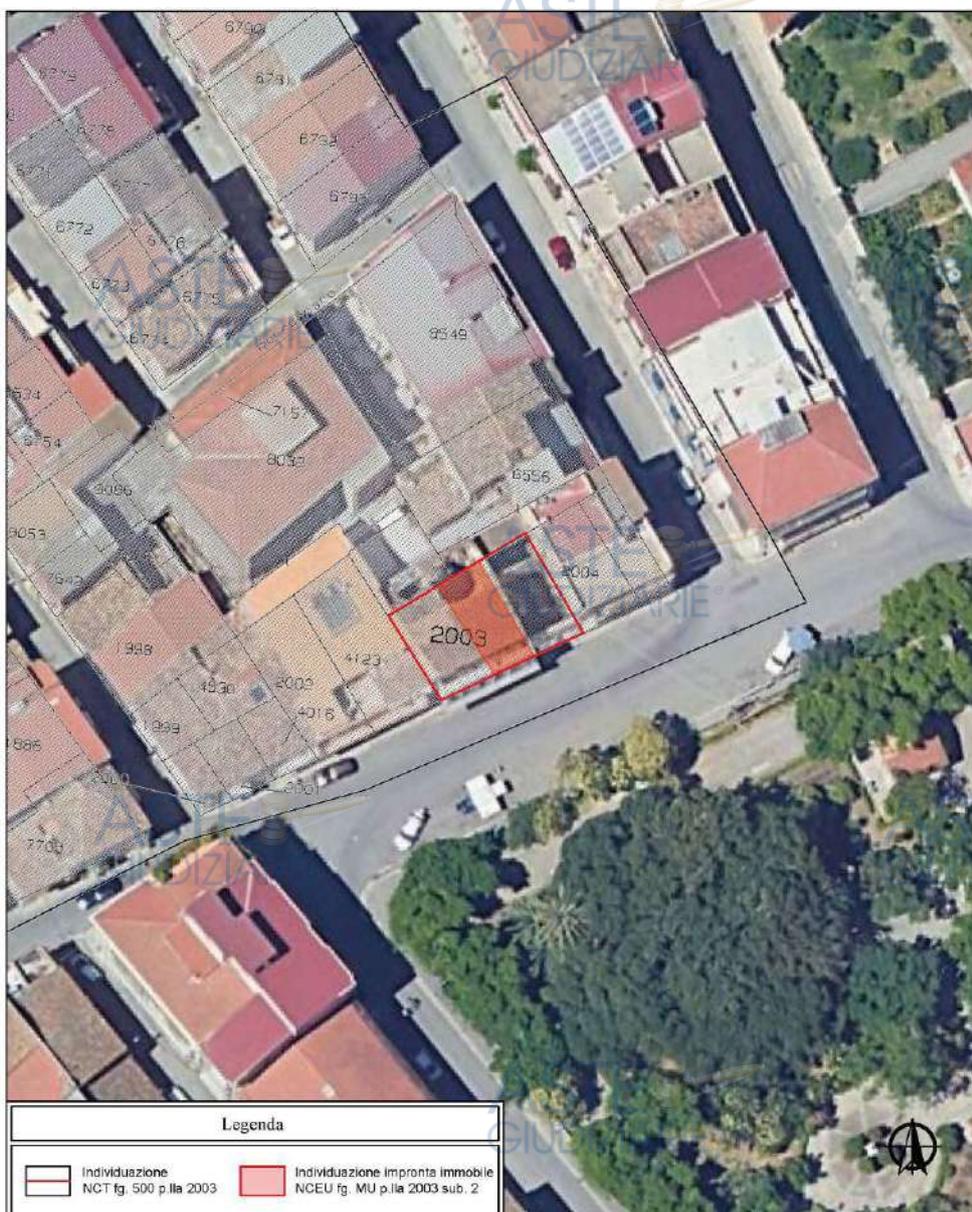
Terzo Bene

Di seguito si riporta una sovrapposizione tra la fotografia satellitare (fonte Google Earth) e l'estratto della mappa catastale, con l'indicazione della particella su cui insistono i beni pignorati identificati al Nuovo Catasto Terreni al foglio 500, particella 2003 corrispondente al Nuovo Catasto Fabbricati al foglio MU, particella 2003, subalterno 2.

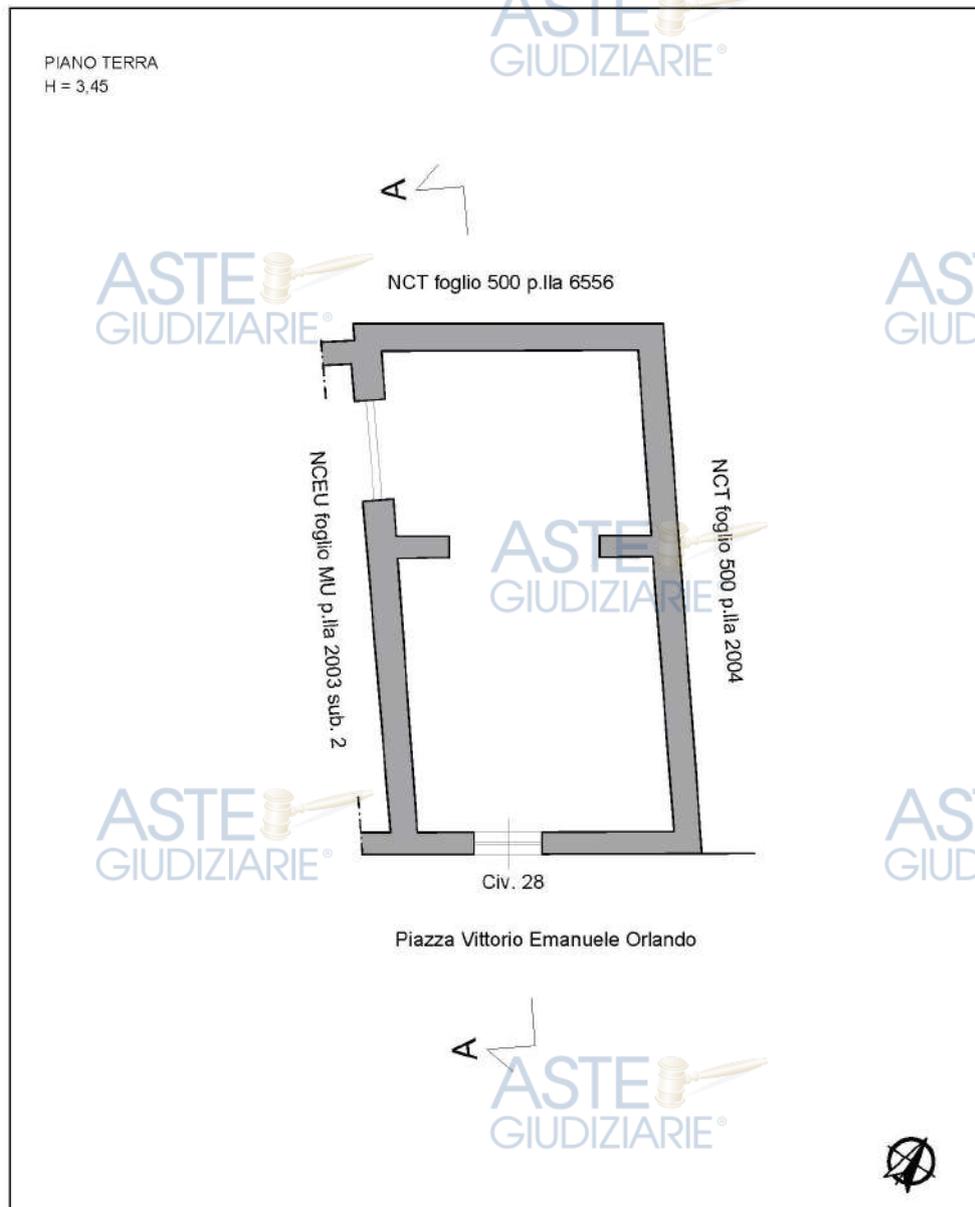
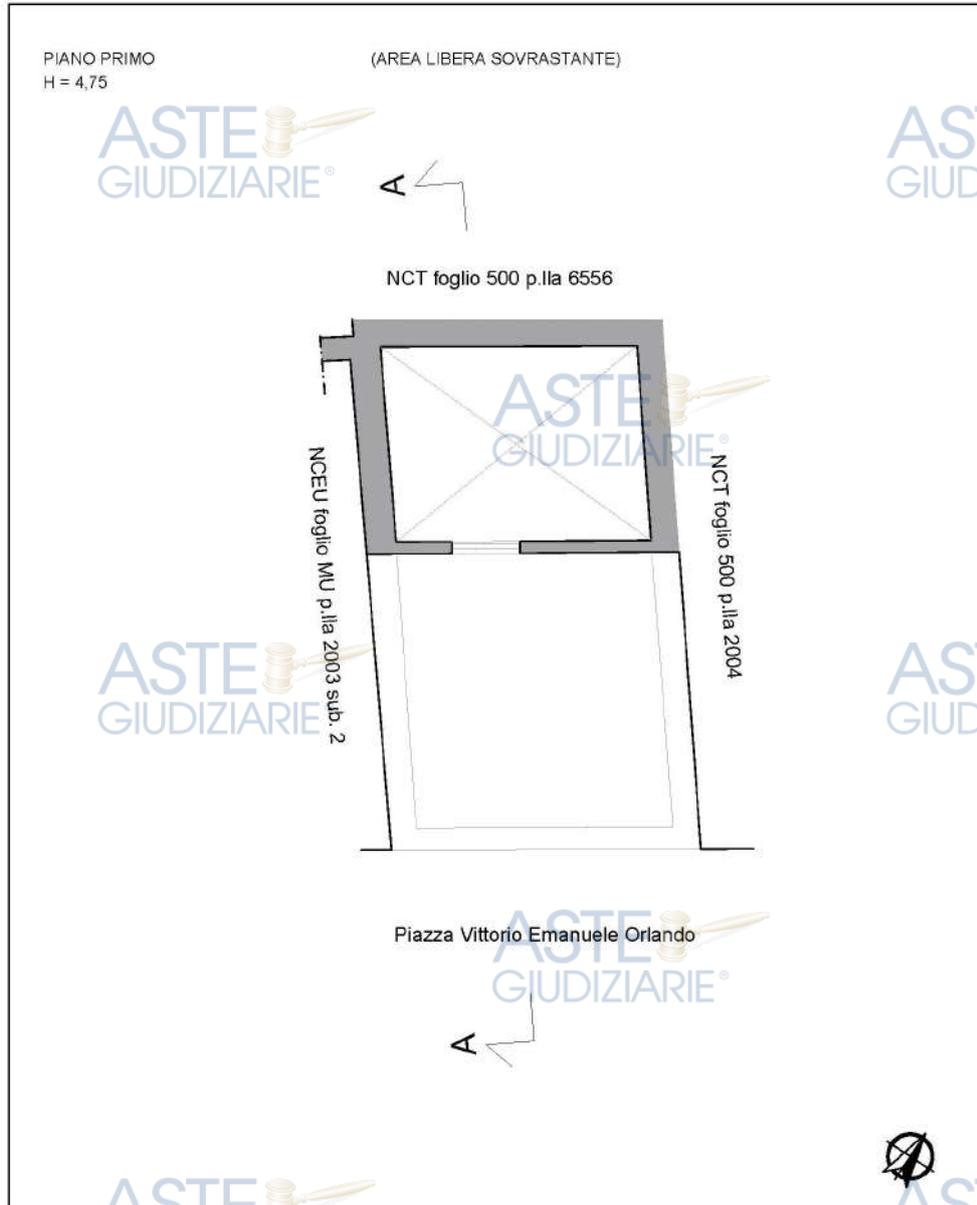
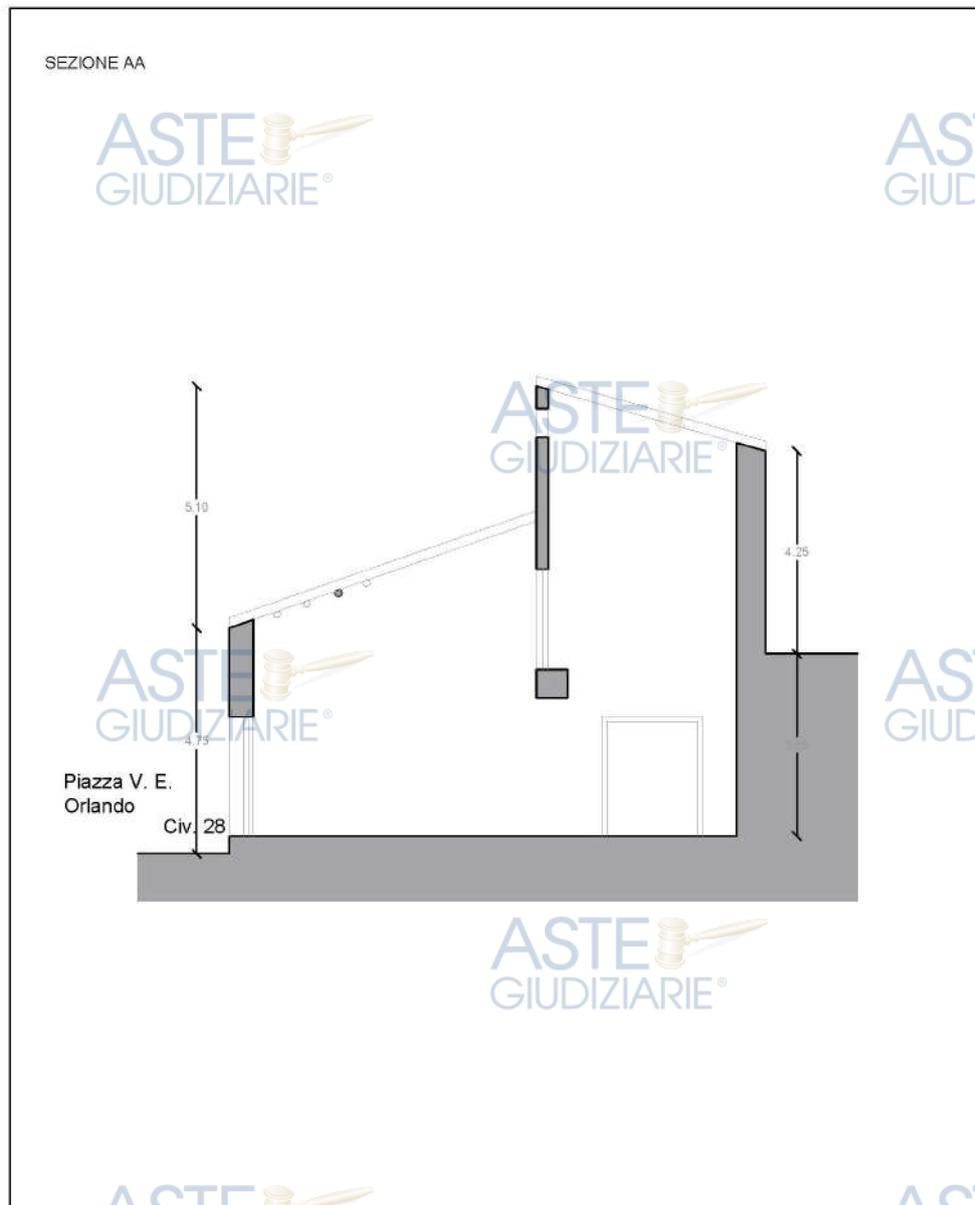
Il Lotto A di forma pressoché regolare si compone di un unico ambiente al piano terra, senza tetto di copertura e comprensivo di area libera sovrastante. L'ambiente è di forma pressoché regolare con presenza di portale al centro, formato da un arco in pietra. L'accesso è indipendente da Piazza Vittorio Emanuele Orlando, presenta l'indicazione del civico n. 36, catastalmente censito al civico n. 28, chiuso da portone di antica fattura in legno e metallo. L'edificio per il suo stato di rudere non ha reso possibile l'accesso all'interno, per cui, per quanto è stato possibile vedere dall'esterno e dalle fotografie effettuate dal Drone, non si segnalano altre bucatre verso l'esterno. L'altezza rilevabile dall'esterno è pari a circa 4,30 m.

La planimetria relativa allo stato di fatto dell'immobile in oggetto è stata ricavata dalle misure reperite dall'esterno e dai dati estratti dal rilievo effettuato con il Drone "DJI Mavic 3E" che ha permesso di ottenere 2300 foto aeree georeferenziate con tecnica "GNSS" (GCP - punti di controllo). Quest'ultime elaborate attraverso il software "Agisoft Metashape", ha permesso di ottenere una nuvola di punti ad elevata densità di pixel e

successivamente generare un modello a tre dimensioni texturizzato, da cui sono state effettuate le misurazioni richieste. Infine le misurazioni trovate sono state comparate con le planimetrie presenti agli atti riscontrando una corrispondenza degli stessi. Di seguito si riporta un estratto della planimetria precedentemente descritta:

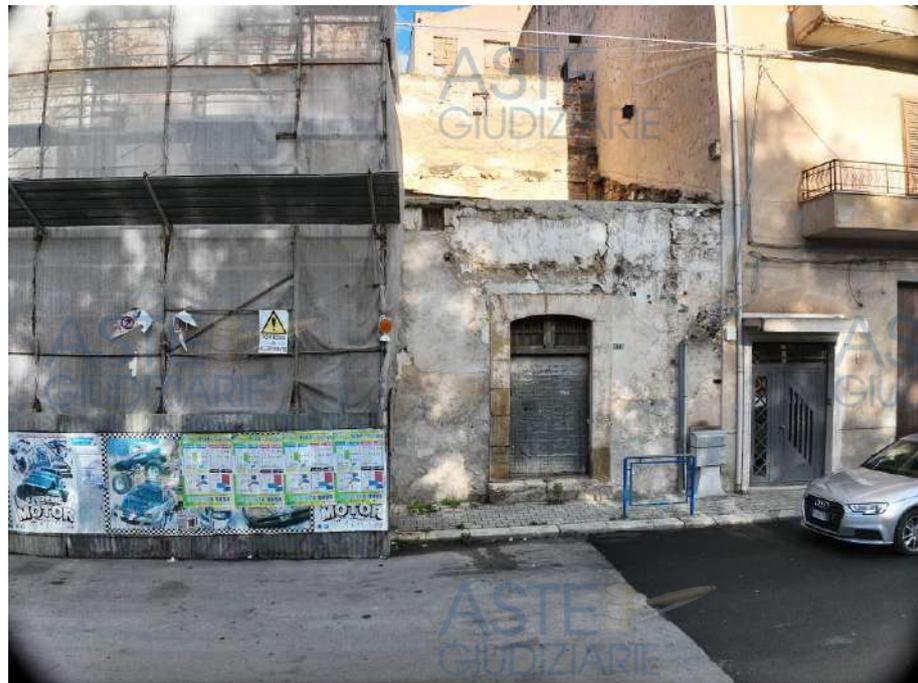
Foto A.02.11

L'immobile si presenta diruto, inutilizzabile allo stato attuale, essendo di fatto composto dalle mura perimetrali e tracce di solai, delle volte e della copertura ammorsata per lo più sulle pareti di confine con gli edifici limitrofi, le finiture presentano un elevatissimo stato di vetustà ed esposizione protratta nel tempo alle avversità atmosferiche. Non sono

visibili tracce di impianti di alcun tipo. Esternamente il fabbricato presenta tracce di intonaco. I pavimenti ormai coperti dalla vegetazione sono pertanto non rilevabili.

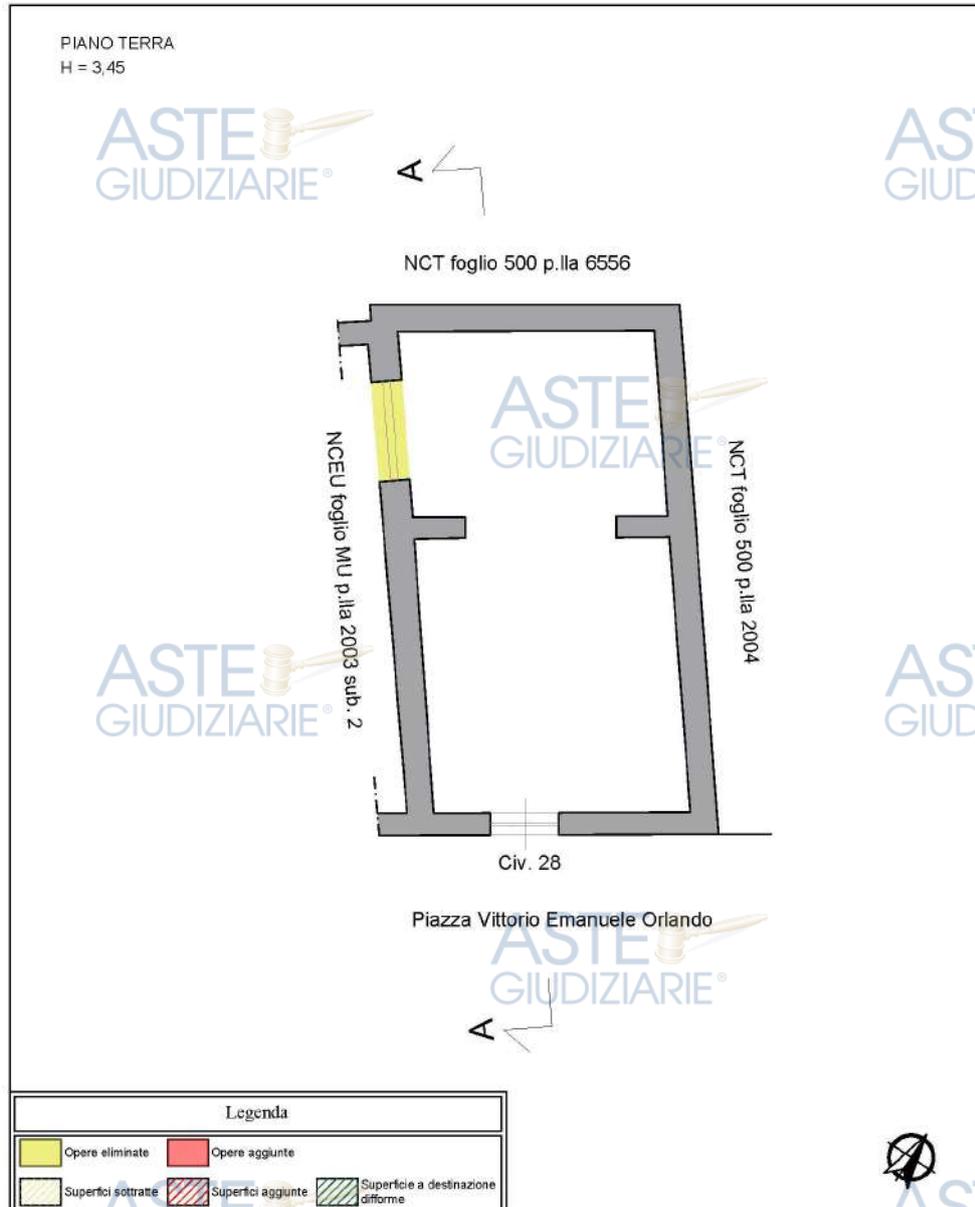
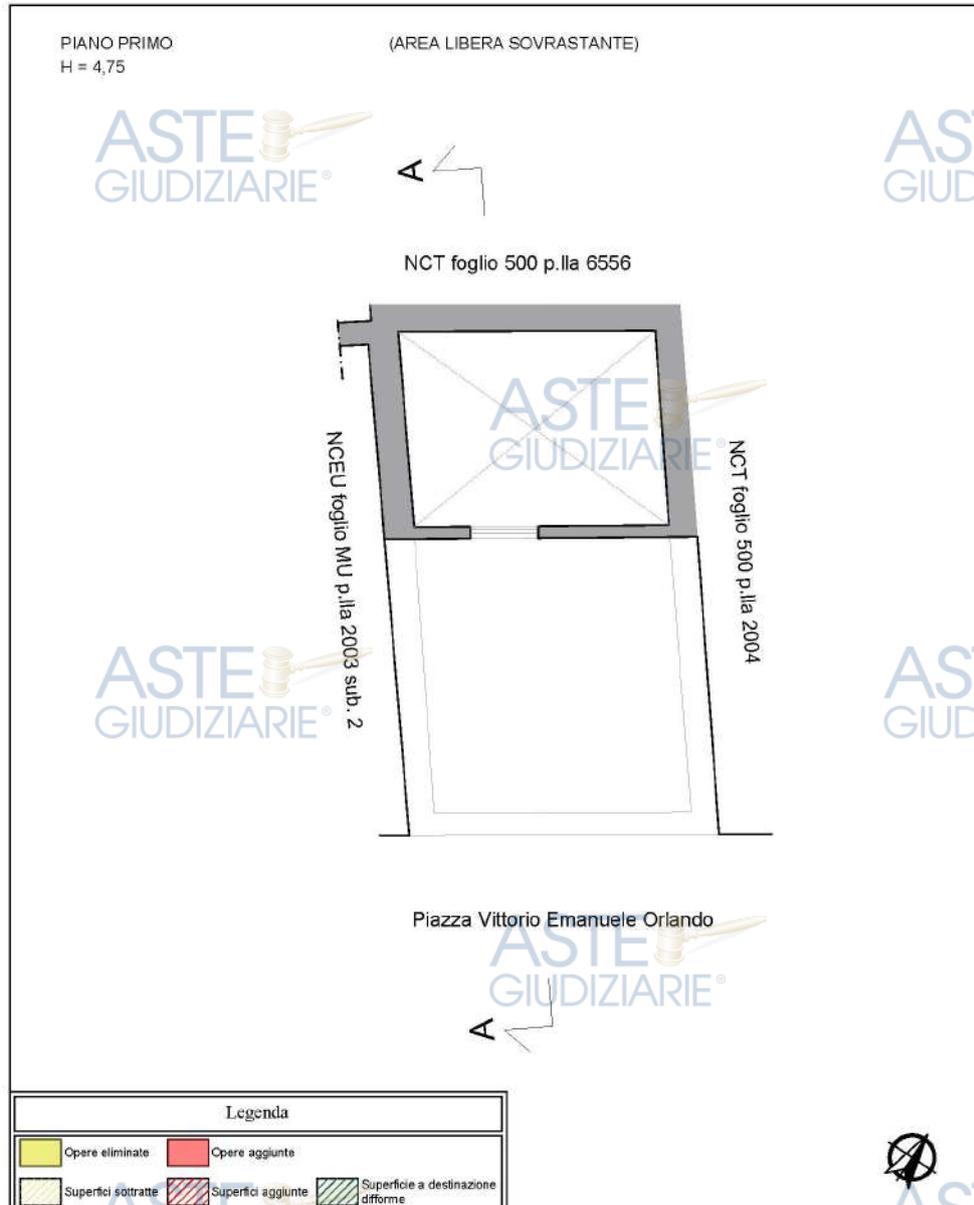
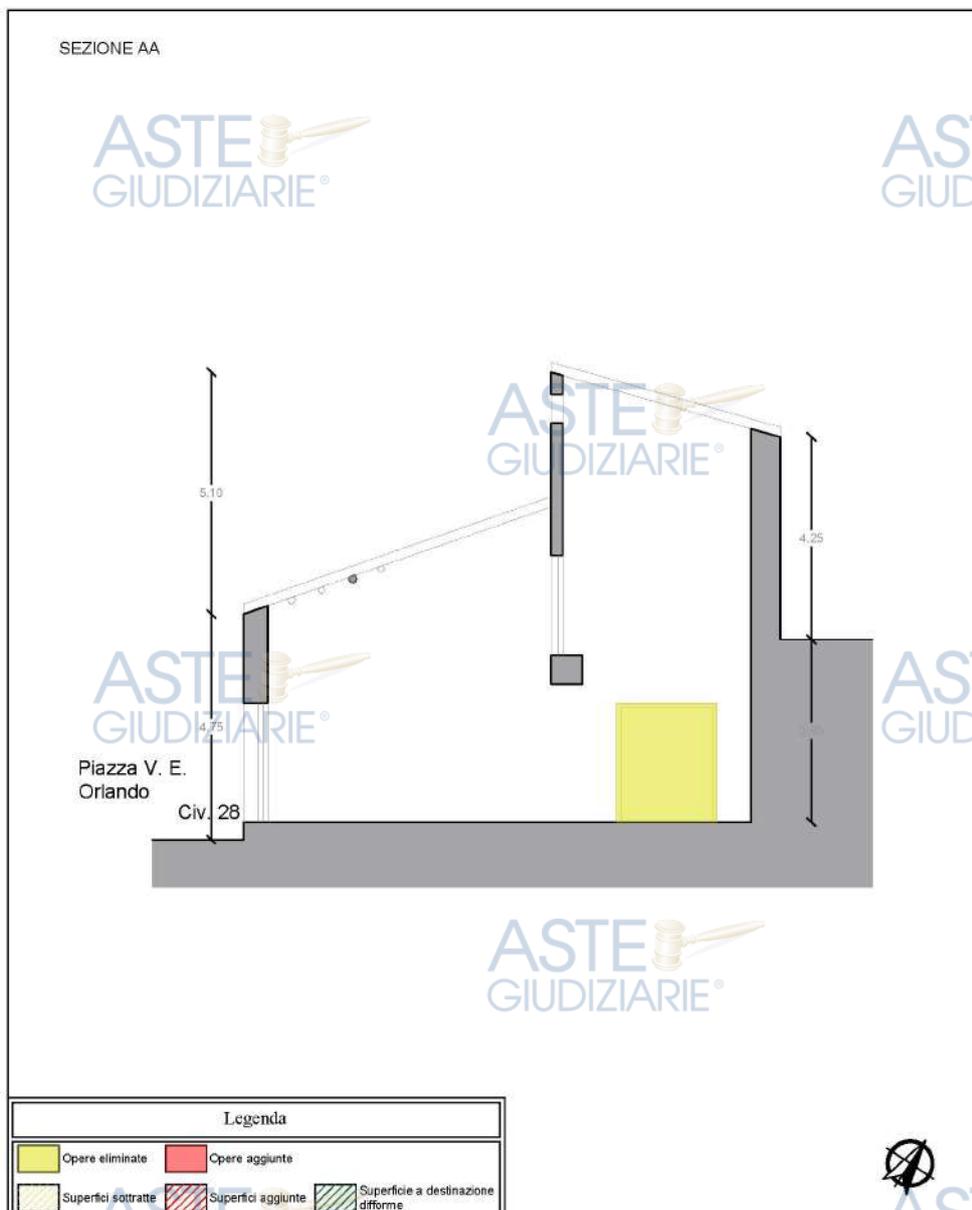
Si rappresenta che dal confronto dello stato di fatto con la planimetria catastale in atti si evince che parte della superficie del bene risulta attualmente congiunto ad altro bene della stessa procedura descritto al subalterno 2 tramite l'apertura di un varco nella parete di confine tra i due beni.

Il sottoscritto ha provveduto ad effettuare il rilievo planimetrico del bene ed a restituirne le planimetrie che si allegano ai fascicoli della consulenza (V. all. n. 01) all'interno della quale sono rappresentate le difformità catastali. Non essendo stata reperita planimetria catastale di confronto, le difformità individuate sono relative soltanto all'apertura del varco sopra descritto. Di cui di seguito si riporta un estratto.

Per la regolarizzazione della difformità si dovrà procedere con lavori edili di ripristino dello stato urbanisticamente assentito e presentare opportuno documento DoCFa di aggiornamento catastale. Il costo per la definizione della procedura atta ad eliminare tali difformità, che sarà detratto dal valore di stima, è così stimato:

- Spese tecniche per la redazione della documentazione DoCFa stimate in **800,00 €** oltre IVA e oneri di legge, compresi gli oneri catastali.

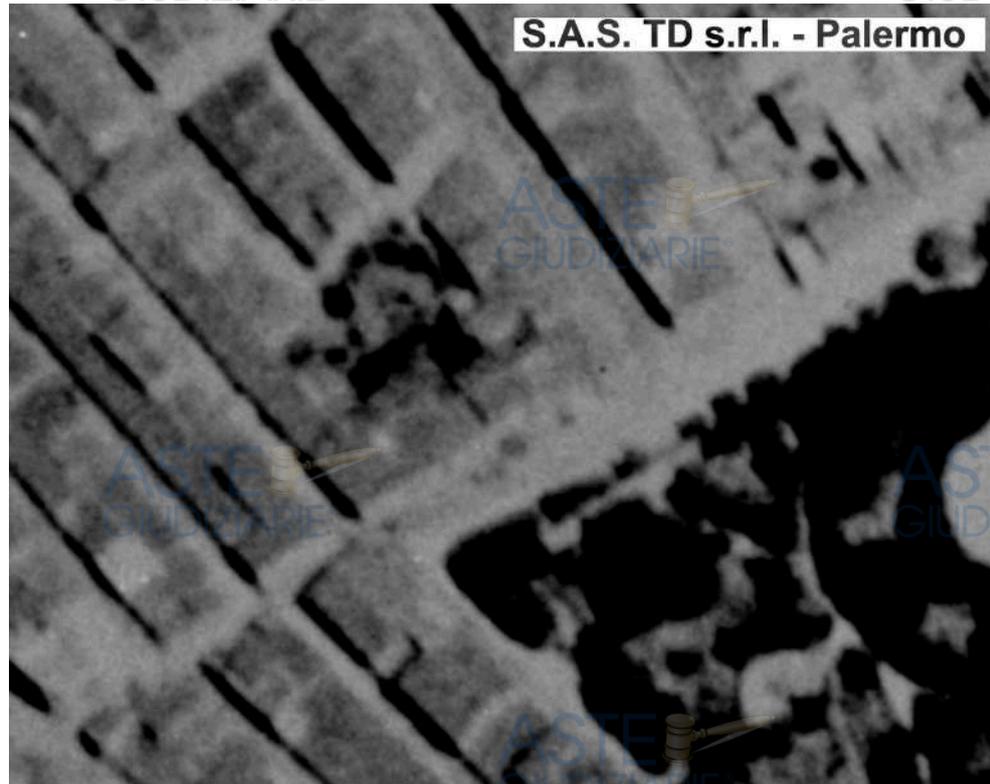
La consistenza è altresì stata verificata tramite l'acquisizione della fotografia aerea eseguita nell'anno 1955 di cui di seguito si riporta un estratto:

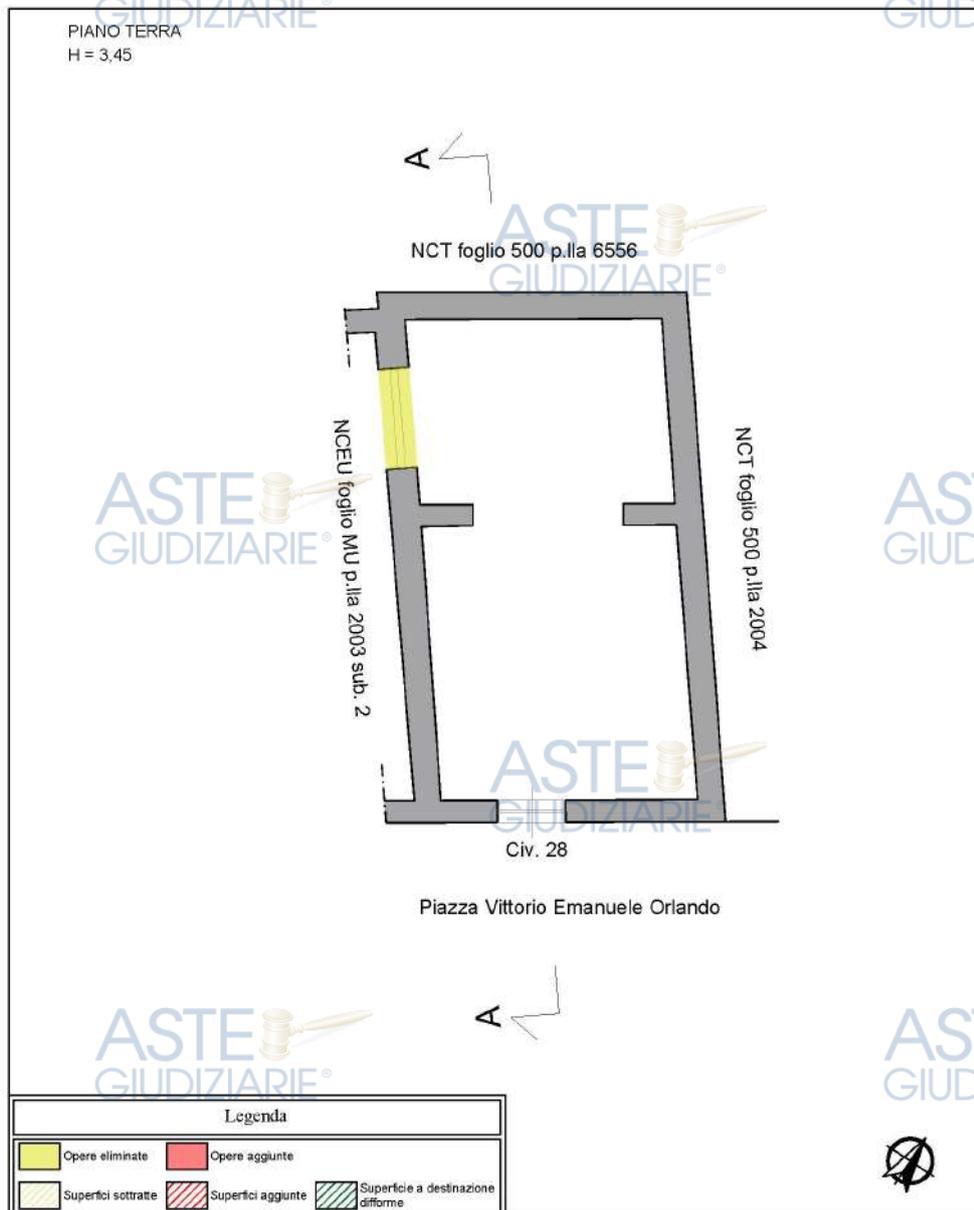
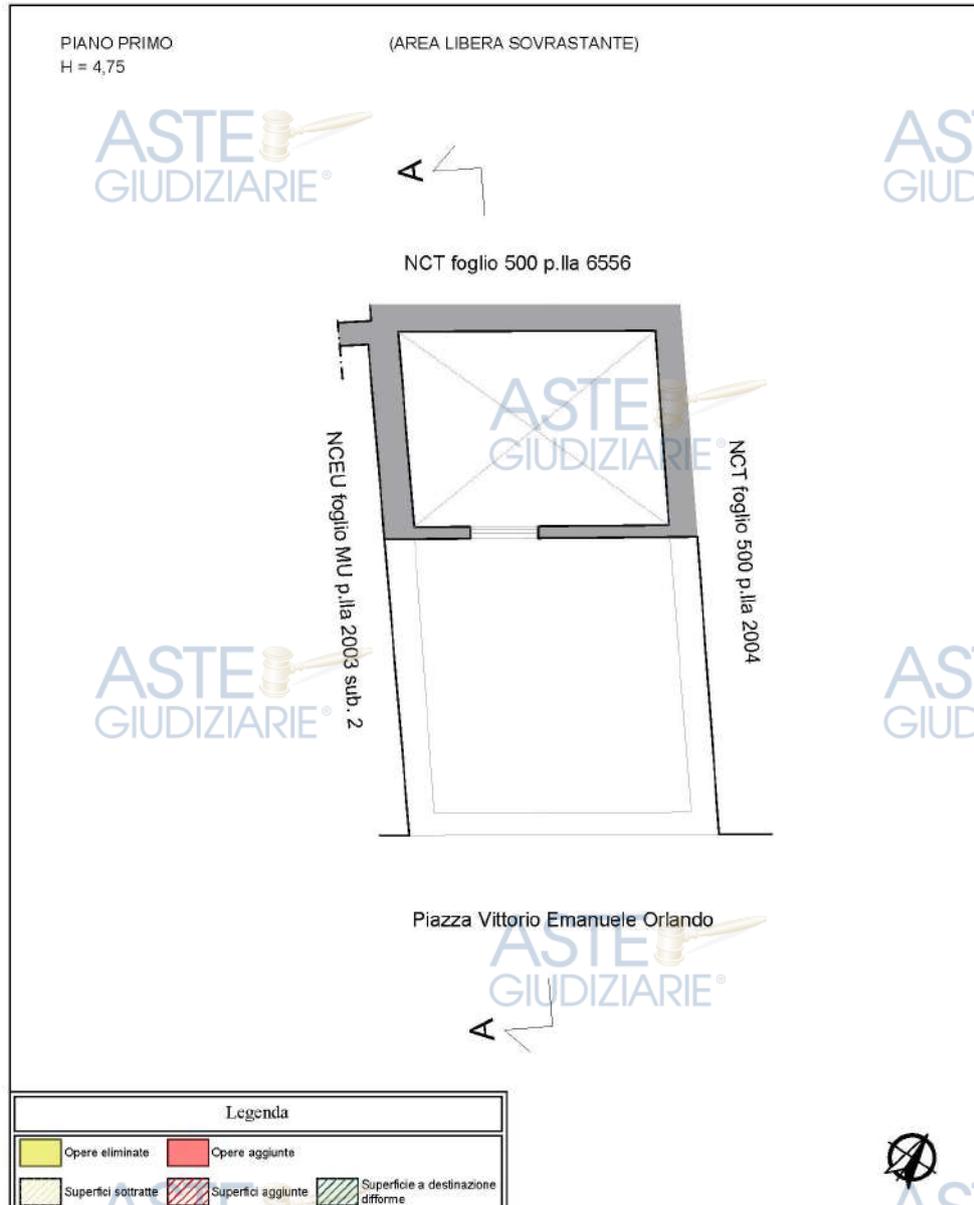
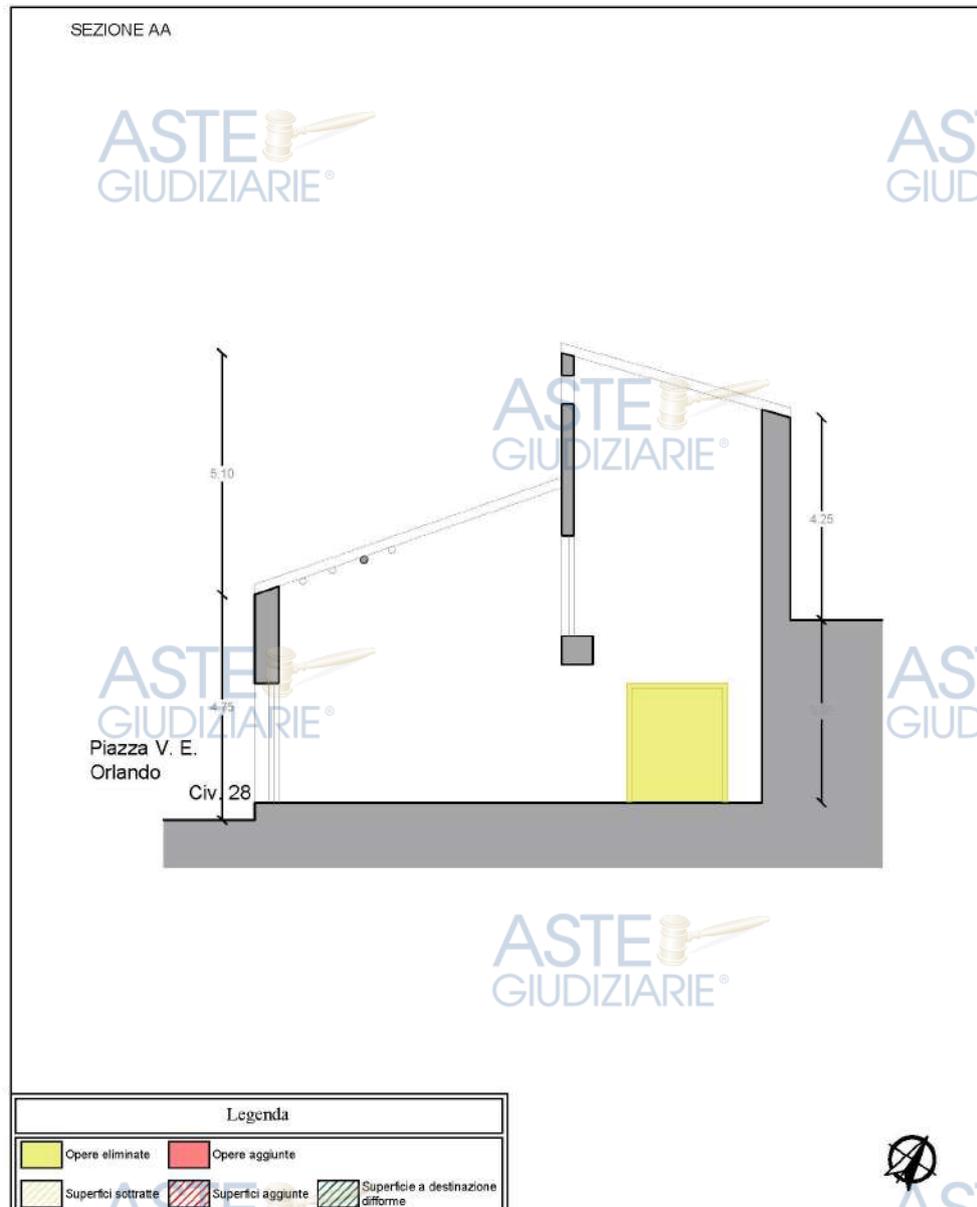
consulenza (V. all. n. 01) all'interno della quale sono rappresentate le difformità urbanistiche di cui di seguito si riporta un estratto.

L'immobile in oggetto in ordine alle parti di muratura portante e ai solai di interpiani e di copertura diruti rientra tra le opere ripristinabili strutturalmente previa verifica dei requisiti di sussistenza ovvero progetto di adeguamento.

Per la regolarizzazione urbanistica dell'immobile si dovranno prevedere lavori edili che contemplino il ripristino dello stato dei luoghi, interventi strutturali e adeguamenti degli impianti e la presentazione di un permesso di costruire in sanatoria ai sensi dell'art. 14 della L.R. 16/2016 sino all'ottenimento dei nuovi requisiti di agibilità nello specifico descritti con i seguenti costi separatamente stimati:

- Spese tecniche per la redazione della pratica edilizia, comprensiva di relazione tecnica asseverata, certificazione e verifica strutturale stimate in **7.000,00 €**;
- Spese per le certificazioni necessarie pari a **3.000,00 €**;
- Spese tecniche per la redazione della documentazione DoCfa precedentemente descritti pari a **800,00 €**.

I costi complessivamente stimati in via approssimativa per la regolarizzazione dell'immobile, che dovranno essere complementari a quelli per il ripristino funzionale del bene, ammontano pertanto a **10.800,00 €** oltre IVA e oneri di legge.
