TRIBUNALE DI PALERMO
SEZIONE ESECUZIONI IMMOBILIARI

PROC. ESECUTIVO N° 88/2023 R.G.E.

Consulenza tecnica d'ufficio
RELAZIONE LOTTO UNICO

In data 04/10/2024 ha dato corso al sopralluogo tecnico presso l'immobile pignorato sito in Palermo via Cardinale Luigi Lavitrano n. 9 sperando in tale data gli usuali rilievi tecnici e fotografici.

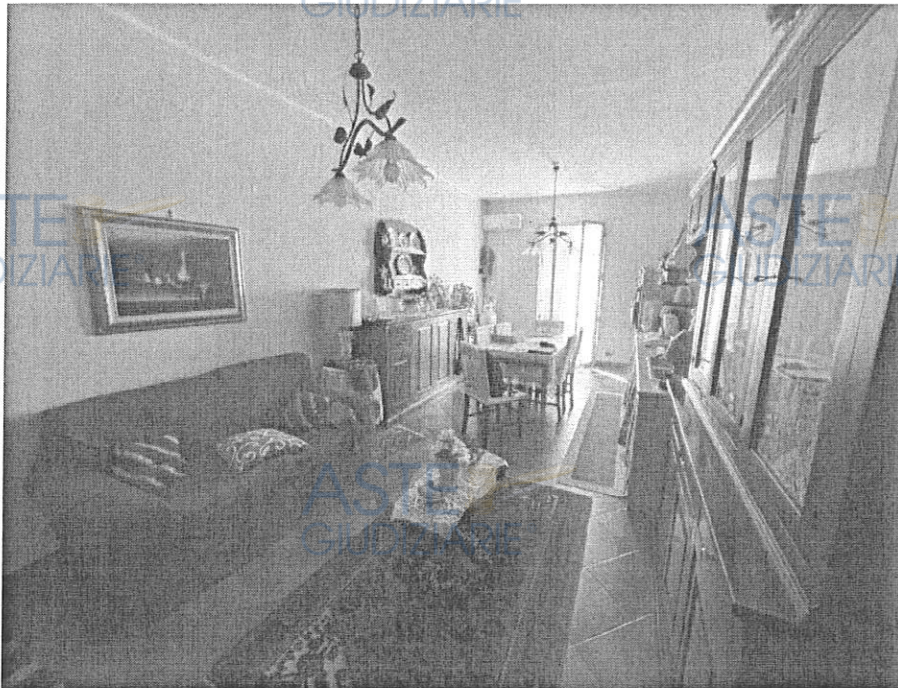
Per quanto concerne lo stato di manutenzione generale l'alloggio si presenta in condizioni non ottimali a causa della presenza di alcune lesioni nell'architrave dell'affaccio su via Lavitrano nonché per rigonfiamenti e crepe all'intradosso del

soffitto soprastante il vano soggiorno. Anche la facciata esterna presenta ammaloramenti e

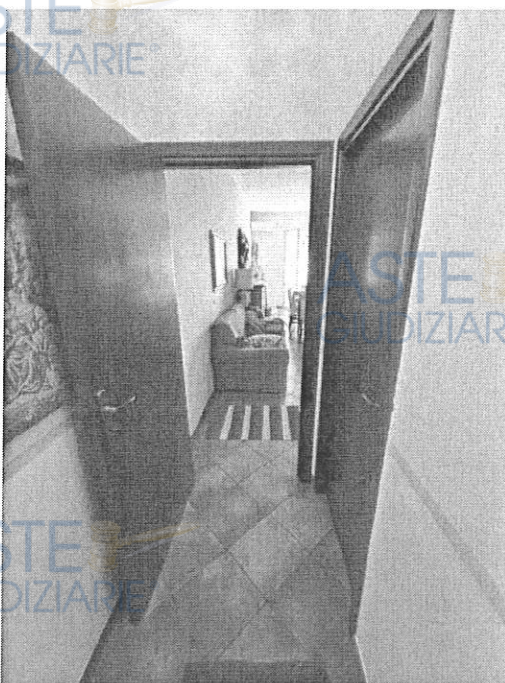
distacchi di intonaco così come l'androne e la scala comune dove si rilevano diversi ammanchi e degradi delle superfici murarie.
