**TRIBUNALE DI PALERMO**  
**SEZIONE VI - ESECUZIONI IMMOBILIARI**

**Esecuzione Immobiliare R.G.Es. 88/2025**

**PERIZIA DI STIMA IMMOBILIARE**

**LOTTO UNICO**

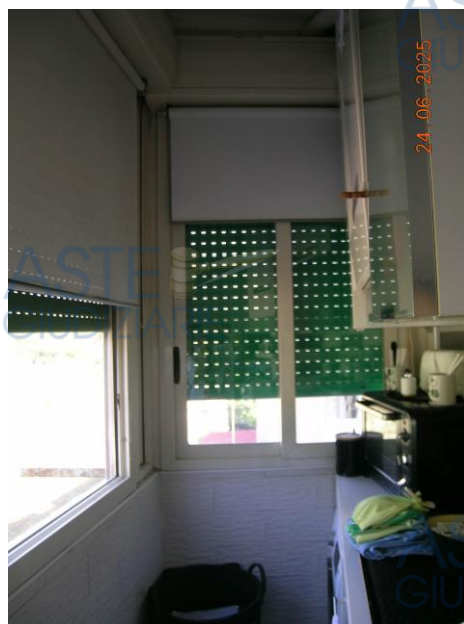
Foto 14 - Balcone chiuso a veranda

La chiusura del balcone sul retroprospetto, stante l'assenza di documentazione comprovante la regolare esecuzione dell'intervento, si ritiene sanabile ai sensi e per gli effetti del vigente art. 20

della L.R. 4/2003. La norma, infatti, consente di regolarizzare la chiusura con strutture precarie di balconi e/o terrazzi a condizione che non siano prospicienti sulla pubblica via e non comportino modifiche della destinazione d'uso della superficie, mediante comunicazione accompagnata da relazione tecnica in cui si asseveri la conformità dell'intervento alle norme di sicurezza, urbanistiche ed igienico/sanitarie vigenti, oltreché dall'attestazione di avvenuto pagamento a titolo di oblazione dell'importo di € 25,00 per ogni mq di superficie verandata, nel caso di specie si calcola

$5,8 \text{ mq} \times 25,00 \text{ €/mq} = € 145,00$ , oltre diritti di istruttoria e bolli. Si stima pertanto che il costo complessivo per la regolarizzazione dell'immobile comprensivo di diritti, e spese tecniche e onorario di tecnico abilitato possa ammontare presuntivamente a € 400,00. Infine occorrerà aggiornare la planimetria catastale con procedura DOCFA riportando le modifiche eseguite ed innanzi descritte; i costi per la loro regolarizzazione in Catasto, comprensivi di parcella di tecnico abilitato, imposte e spese catastali, ammontano a circa € 500,00 e saranno detratti dal valore di stima.

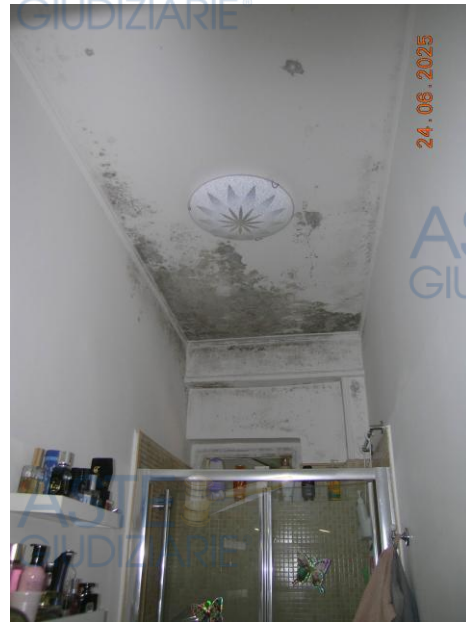
Si segnalano macchie di umidità nel soffitto del vano wc-doccia presumibilmente dovute a fenomeni di condensa che si verificano all'interno del detto vano per la mancata e corretta aerazione e ventilazione; si consiglia pertanto di eseguire una regolare manutenzione all'interno di tale vano anche tramite l'adozione di dispositivi meccanici come aspiratori e ventilatori al fine di contrastare tale fenomeno. L'immobile non è dotato di Dichiarazione di Conformità

Foto 16 - wc doccia - macchie di muffa sul soffitto in corrispondenza della doccia
