**Esecuzione Immobiliare R.G.Es. 90/2023**

**PERIZIA DI STIMA IMMOBILIARE**

**LOTTO 2**

Piena proprietà di appartamento sito in Palermo via Serraglio Vecchio n. 28, scala A, piano nono, censito al NCEU del Comune di Palermo nel foglio di mappa 63, particella 668, Sub. 62, Cat. A/2, vani 7.

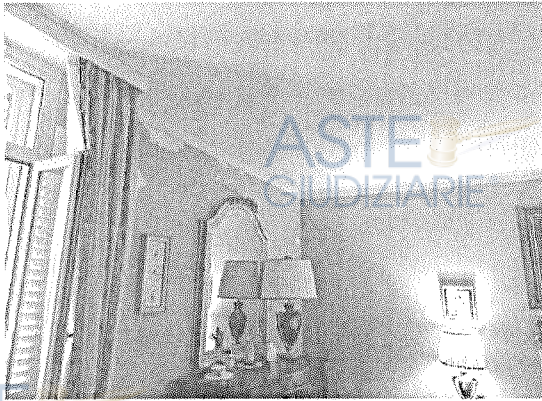
L'unità immobiliare si trova in buono stato di conservazione e manutenzione ad eccezione della camera da letto 1 che presenta uno stato di degrado costituito da lesioni lungo le travi e distacco dell'intonaco dell'intradosso del solaio di copertura, dovuto ad infiltrazioni provenienti dal lastrico solare, come indicato nel grafico e nella documentazione fotografica che segue (All. 6):

a) Lesione lungo le travi

Occorre però evidenziare che, dallo studio della documentazione fornita dall'Amministratore, risultano previsti soltanto i lavori da eseguire all'esterno del fabbricato e all'interno dell'appartamento adiacente, identificato come lotto 1 (Sub. 61); non sono previsti interventi all'interno dell'appartamento oggetto di stima e identificato come Lotto 2 (Sub. 62). A tal fine, la scrivente ha pertanto redatto un computo metrico estimativo (C.M.E.) per i lavori di ristrutturazione e ripristino parziale dell'ambiente identificato nello

stato attuale come "camera da letto 1" che ammonta a circa € 8.270,00 (All. 7).

Si precisa, ad esclusivo parere tecnico, che detti lavori previsti nel C.M.E., dovranno essere realizzati soltanto a completamento delle opere di manutenzione straordinaria del lastrico solare, già deliberati in sede di condominio.

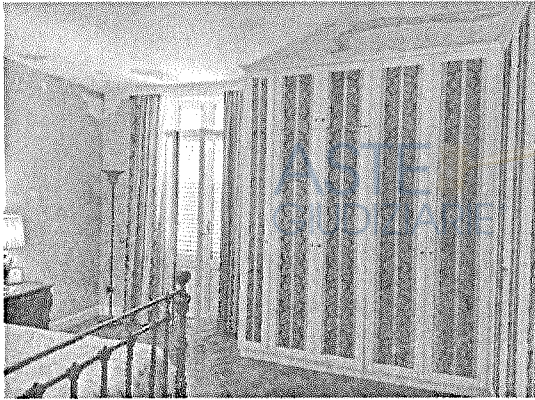
c) Stato di degrado dell'intradosso del solaio

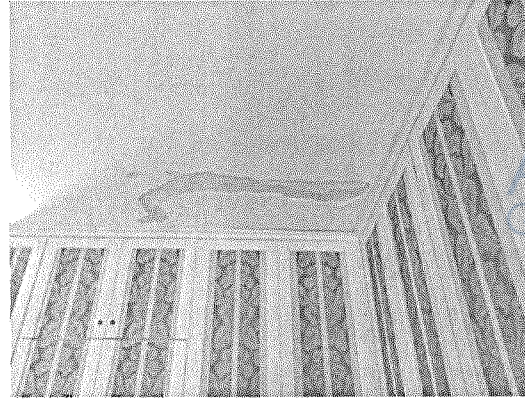
d) Porzione di solaio degradato

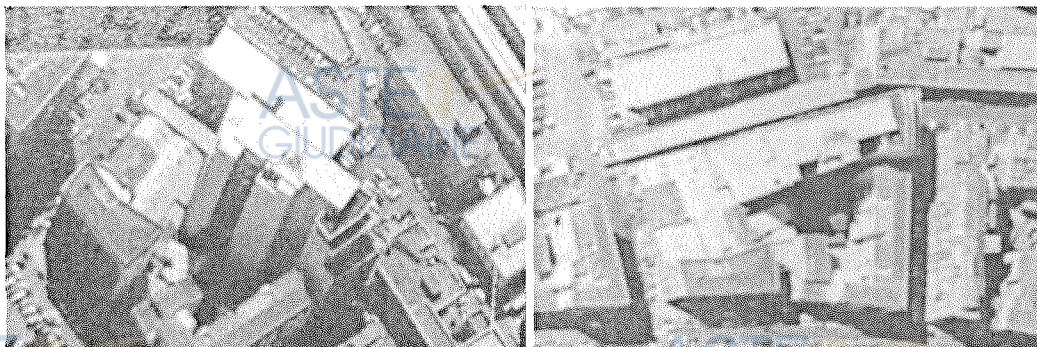
VII, fotogrammi n. 9564 e n. 9561 (All. 26 e 27). Da questi fotogrammi non è però possibile accertare il totale volume abusivo realizzato.

Ripresa aerea della Società Aerofotogrammetrica Siciliana (S.A.S.) maggio 1987  
Tav. VII, fotogrammi n. 9564 e n. 9561  
(All. 26 e 27)

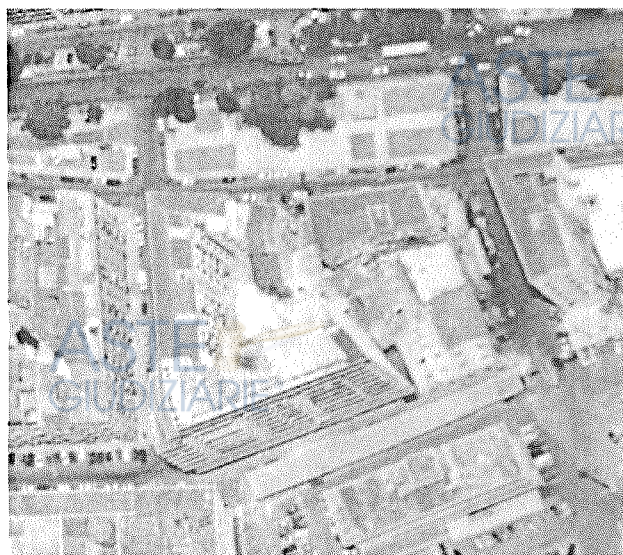
La fotografia aerea della Società Rossi del luglio/agosto 1994 permette invece di percepire l'esistenza della chiusura della copertura del piano nono e la scansione ritmica delle finestre sui fronti sud-ovest; inoltre sembrerebbe essere presente anche la copertura del "soggiorno-pranzo", sebbene l'immagine non sia nitida (All. 28).

Ripresa aerea della Società Rossi di Firenze del luglio/agosto 1994  
fotogramma n. 2-30  
(All. 28)
