## TRIBUNALE DI PALERMO

Esecuzione Immobiliare R.G.Es. 90/2023

### PERIZIA DI STIMA IMMOBILIARE

Piena proprietà di appartamento sito in Palermo via Serraglio Vecchio n. 28, scala A, piano nono, censito al NCEU del Comune di Palermo nel foglio di mappa 63, particella 668, Sub. 61, Cat. A/2, vani 11.

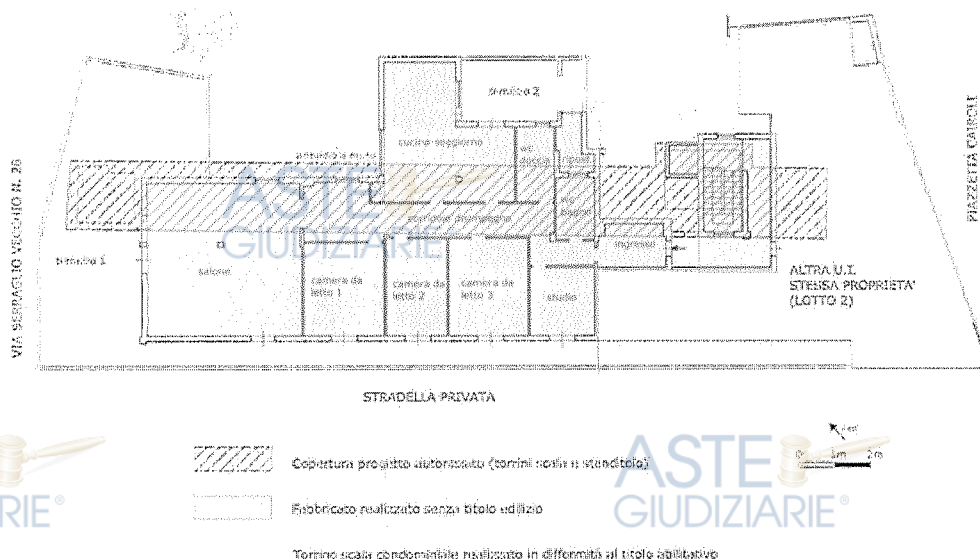
**Planimetria con sovrapposizione del rilievo attuale del piano nono (ex piano di copertura) con i grafici di progetto autorizzato**  
(All. 23)

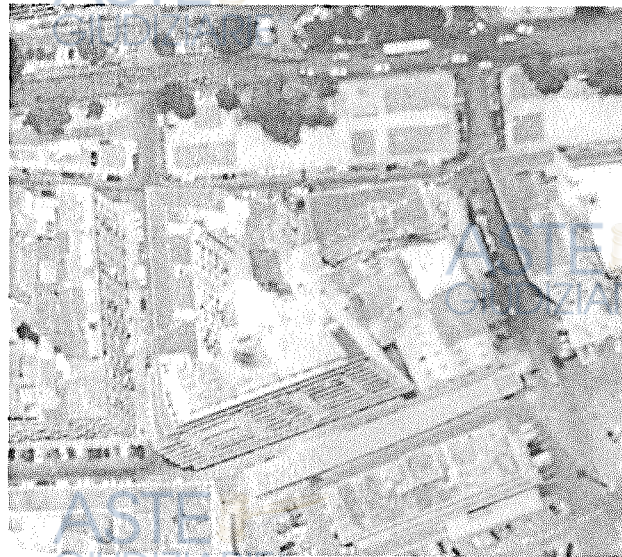
La fotografia aerea della Società Rossi del luglio/agosto 1994 permette invece di percepire l'esistenza della chiusura della copertura del piano nono e la scansione ritmica delle finestre sui fronti sud-ovest (All. 26).

Ripresa aerea della Società Rossi di Firenze del luglio/agosto 1994  
fotogramma n. 2-30  
(All. 26)

realizzate entro il 1987, tuttavia la certezza dell'ultimazione delle opere si ha con la fotografia del luglio-agosto del 1994.

Nel caso in esame, la certezza della ultimazione delle opere abusive per questa unità immobiliare è rappresentata dalla fotografia aerea eseguita dalla Società Rossi di Firenze nel luglio/agosto 1994. Non si dispone di atti che attestino il completamento delle opere prima del 31.12.1993, pertanto non è fattibile ricorrere alla legge di sanatoria 724/94.
