TRIBUNALE DI PALERMO  
SEZIONE VI - ESECUZIONI IMMOBILIARI

Esecuzione Immobiliare R.G.Es. 91/2024

PERIZIA DI STIMA IMMOBILIARE LOTTO UNICO

Villetta unifamiliare a due elevazioni nel Comune di Carini, Via Allodole, n. 10

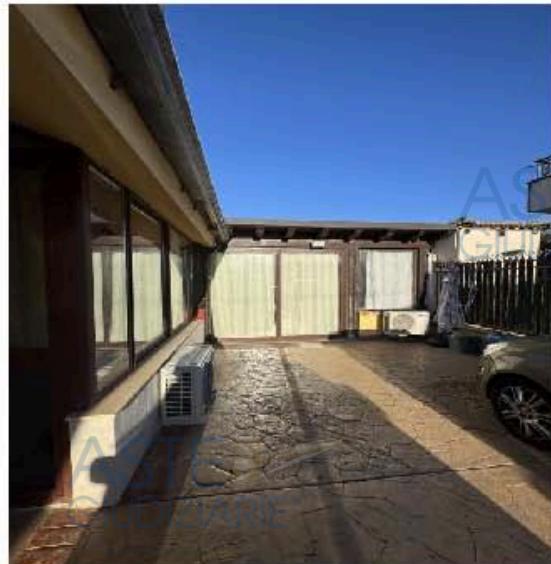
Foto n. 3 - Vista della veranda dalla corte esterna

veranda (non sanabile quindi da rimuovere), in parte giardino, in parte posteggio auto pavimentato.

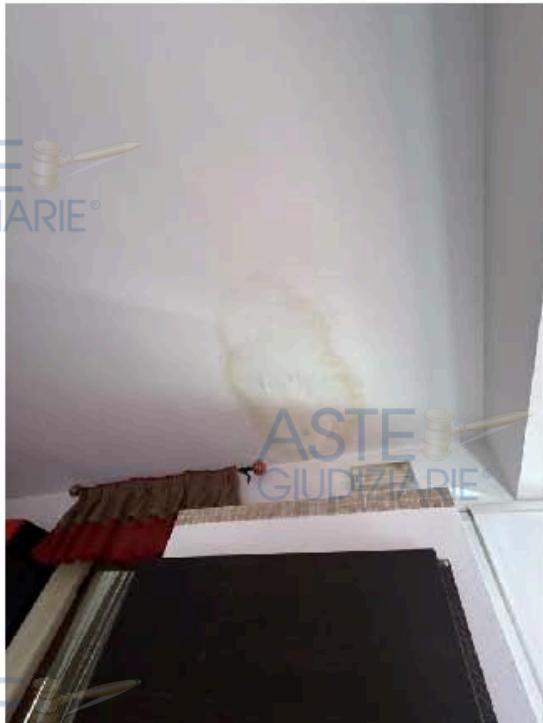
Foto n. 8 – L'infiltrazione sul tetto della cucina

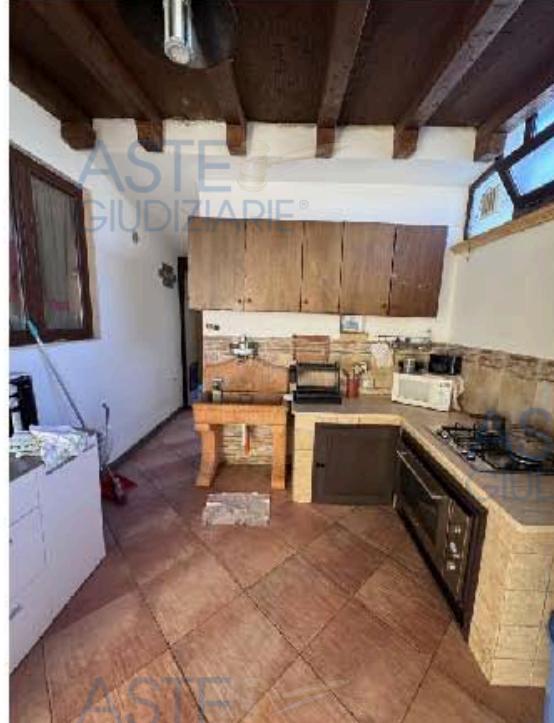
Foto n. 9 – La cucina nella veranda con infiltrazioni sul tetto

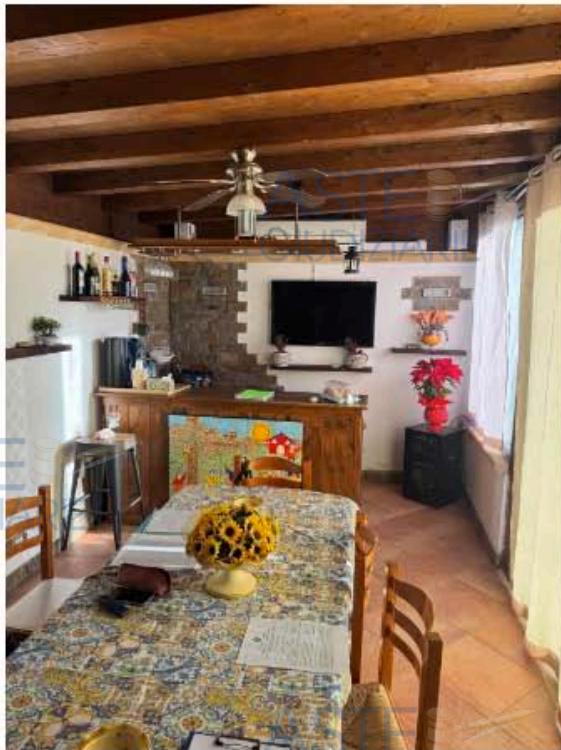
Foto n. 10 – Il soggiorno nella veranda abusiva

Le difformità non sono regolarizzabili perché costituiscono aumento di cubatura che non rientra nei tempi dell'ultimo condono essendo stati realizzati post 2009. Pertanto, si procederà alla demolizione delle stesse e al ripristino dello stato dei luoghi (costi presuntivi Euro 4.200 vedi Quesito 3). I costi come sopra determinati per la regolarizzazione edilizia urbanistica e per la demolizione, saranno detratti dal valore di stima.

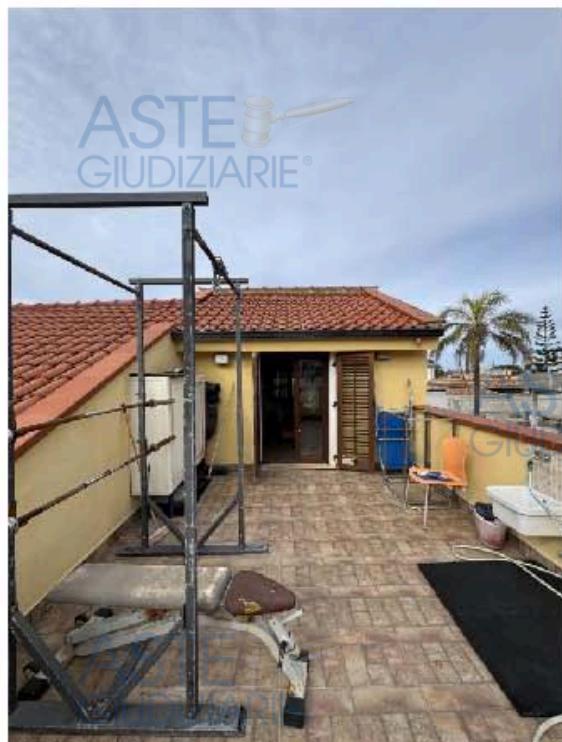
Foto n. 29 – La copertura dalla terrazza al primo piano

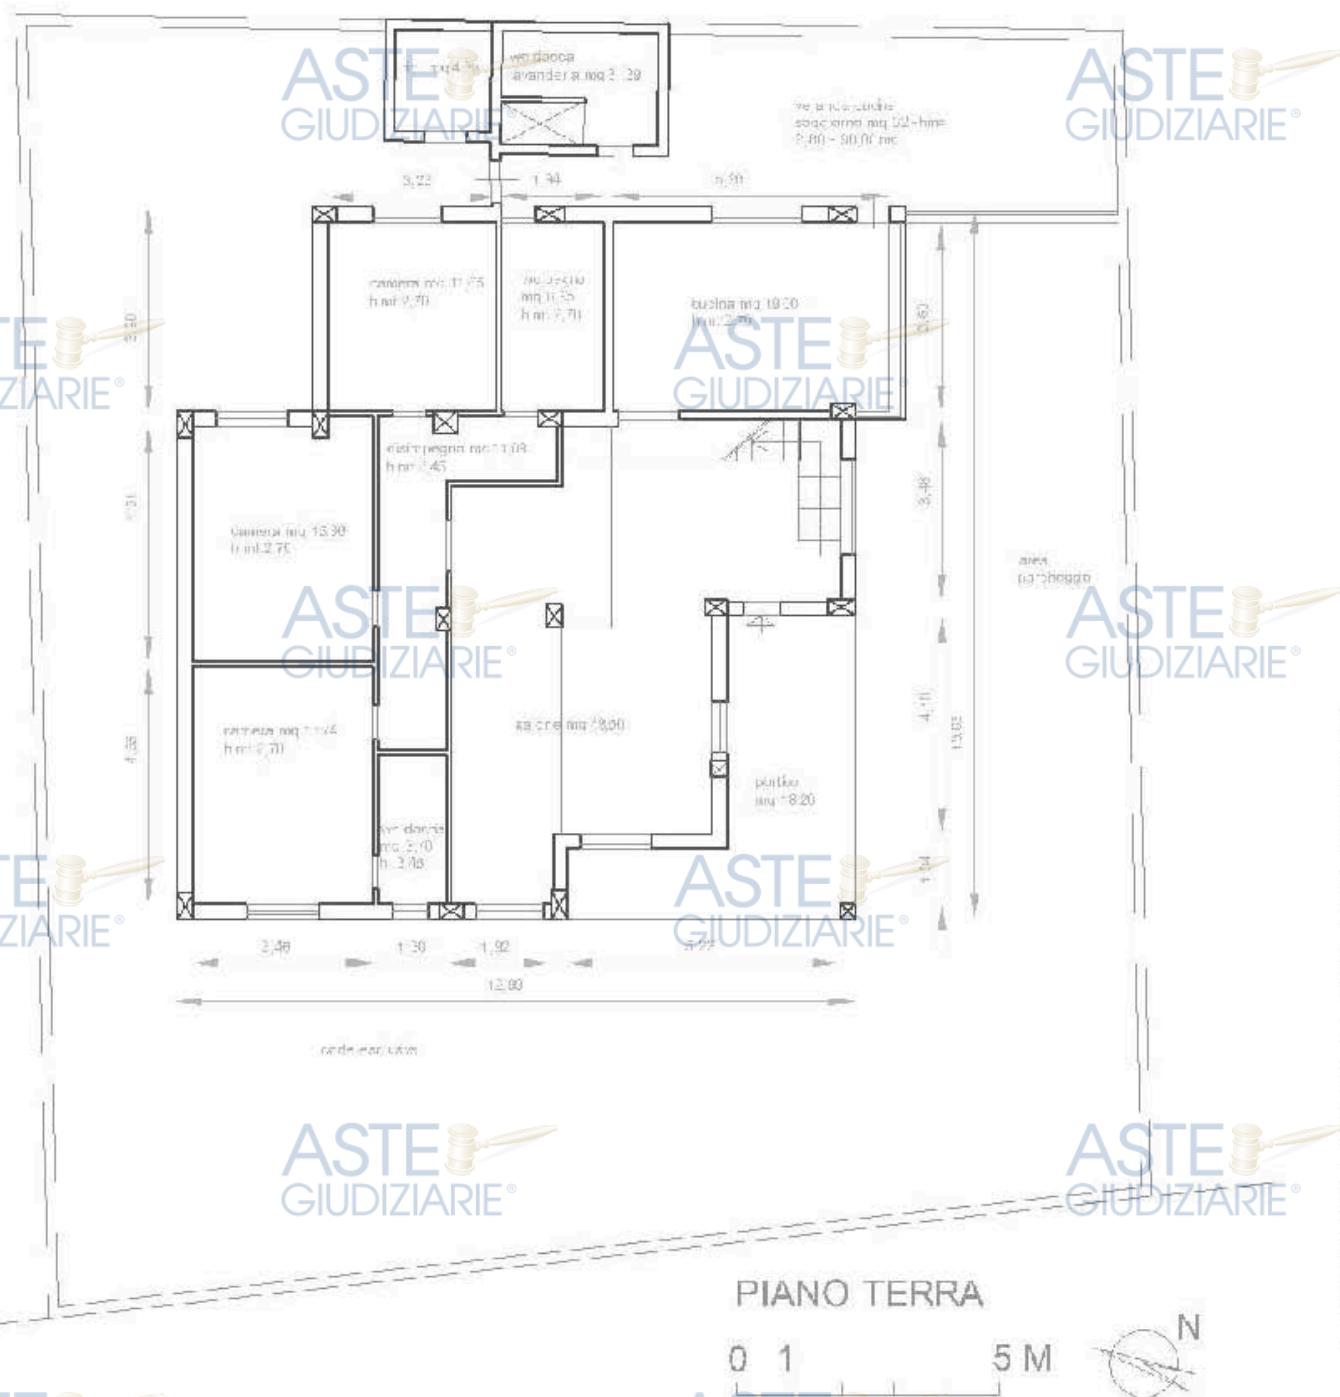
Planimetria di rilievo dello stato reale dei luoghi (All. 4)

Planimetria di rilievo dello stato di fatto del primo piano

Superficie utile interna: 175,00 mq ca.

Superficie commerciale: 231,53 mq ca.

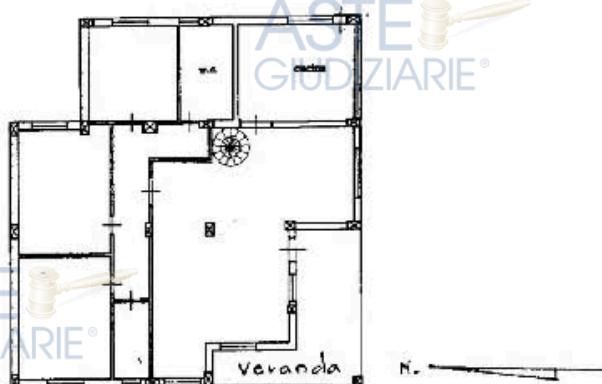
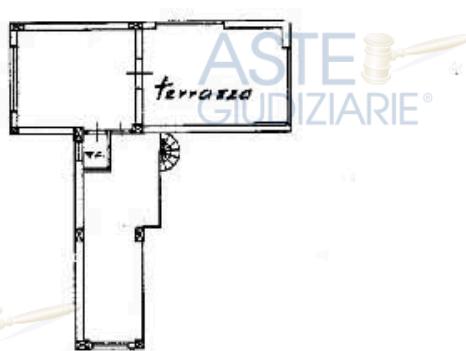
Estratto planimetria catastale piano terra e piano primo (All. 2.)

**Planimetria catastale:** la planimetria catastale che risale al 26/01/2009 non è conforme allo stato dei luoghi poiché parte del terreno di pertinenza è stato chiuso con una veranda abusiva dove all'interno si trova una cucina non sanabile che va demolita, così come un piccolo magazzino in muratura. Di seguito si quantificano i costi della demolizione di quanto non sanabile e il ripristino dei luoghi descritto nella planimetria catastale e nelle pratiche di condono presenti al Comune di Carini:

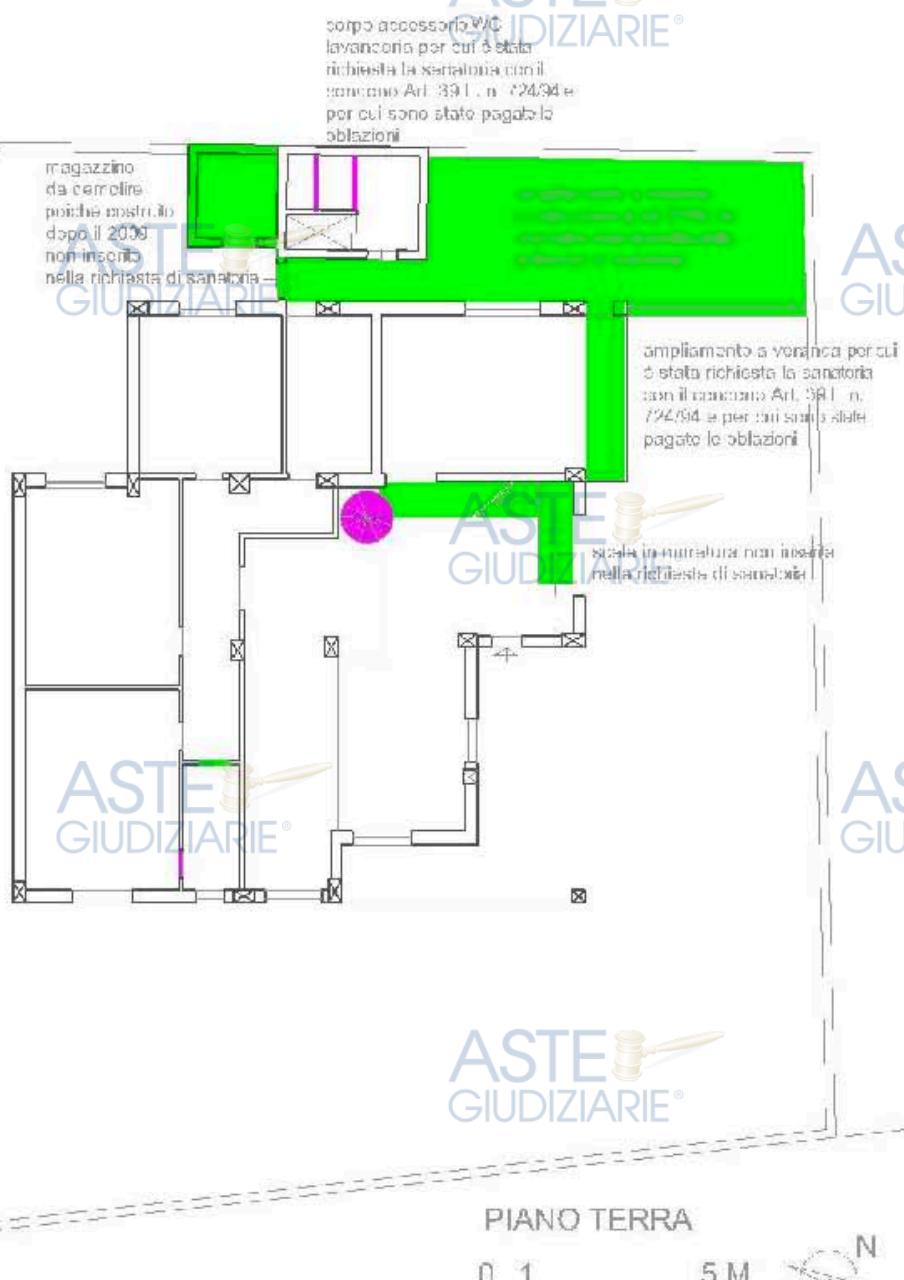
Rilievo attuale dei luoghi con indicazione grafica delle difformità riscontrate rispetto alla planimetria catastale (il primo piano risulta conforme). In verde le aggiunte, in magenta le demolizioni (All. 5)

CODICE	DESCRIZIONE	U.M.	Q.tà	PREZZO UNITARIO		IMPORTO TOTALE	
				Euro	Euro	Euro	Euro
1.3.1	DEMOLIZIONE VERANDA [mc 90,94], PICCOLO MAGAZZINO [mc 10,43] - Demolizione vuoto per pieno di fabbricati o resili di fabbricati, in ambiente urbano, la cui superficie laterale libera è accessibile ai mezzi meccanici risultante inferiore al 50% dell'intera superficie laterale, da eseguirsi a mano o con l'ausilio di mortaio demolitore, escluso le mire, e compresi i seguenti oneri: trasporto a rifiuto con qualsiasi mezzo dei materiali di risulta alle pubbliche discariche del Comune in cui si eseguono i lavori o alla discarica del comprensorio di cui fa parte il Comune medesimo per distanze non superiori a 5 km, compreso. Inoltre, l'onere di demolire con ogni cautela a piccoli tratti le strutture collegate a o ridosso dei fabbricati o parti di fabbricati da non demolire, riparazioni di danni arreccati a terzi, interruzione e ripristino di condutture pubbliche e private. (La misurazione del volume vuoto per pieno sarà fatta sommando le superfici dei vari piani, e moltiplicando dette superfici per le altezze dei vari piani da solido a solido per l'ultimo piano demolito sarà presa come limite superiore di altezza il piano di cappello del solido di copertura, e dell'imposta del piano di grande del tetto, per il piano più basso si farà riferimento alla quota inferiore di demolizione, intesa fino all'estremo della fondazione). L'addebito di tutti gli accorgimenti fatti a tutelare l'insolubilità degli aperii e dei assenti, regolazioni diurne e notturne, spese di revisione provvisoria, ponti di servizio interni ed esterni, anche con stacca, lamiera, ripari, dovranno computarsi con gli oneri della sicurezza. Escluso l'eventuale onere di accesso alla discarica, da comparsarsi a parte- per ogni mq vuoto per pieno.	m <sup>2</sup>	101,38	€ 15,35	€ 1.556,18

Inoltre, successivamente al processi di completamento delle pratiche di sanatoria sarà comunque necessario procedere ad un aggiornamento catastale mediante DOCFA per cui si ipotizza un costo, compreso di diritti amministrativi e parcella del professionista, di circa **Euro 900,00**

Quindi i costi per la regolarizzazione delle riscontrate difformità, considerando eventuali imprevisti e aumenti, ammontano a un totale di circa **Euro 5.500**, costi da detrarre dal valore di stima.

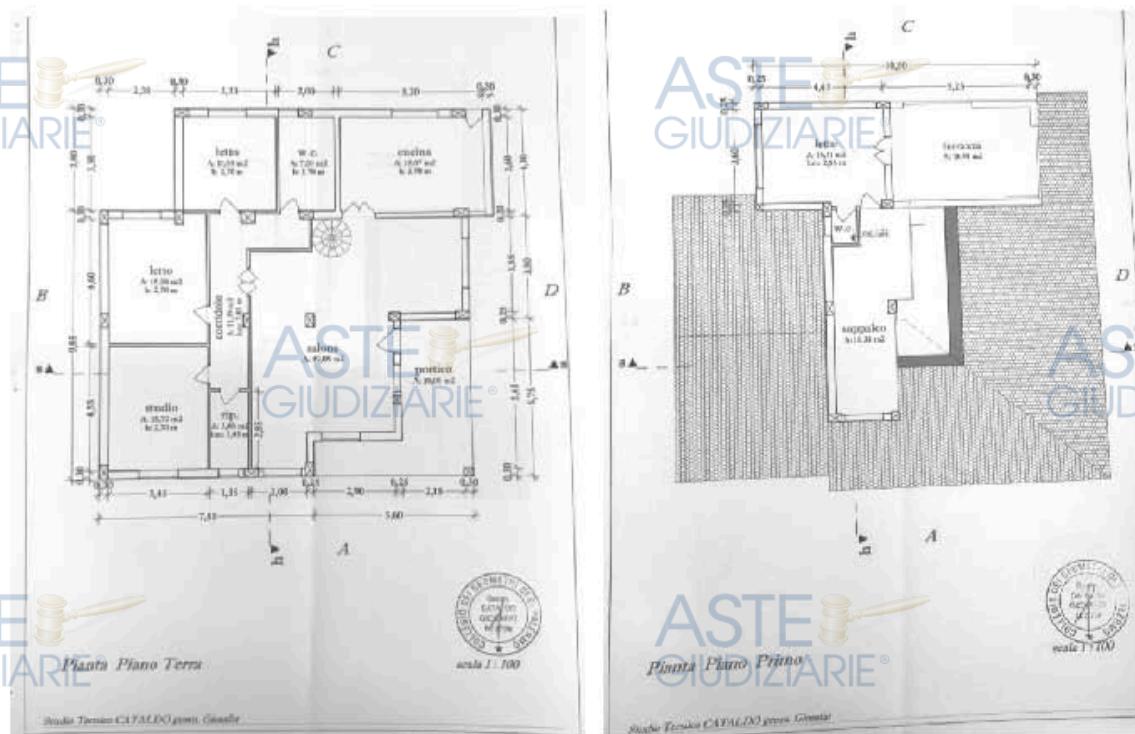
Estratto grafico del progetto presentato nella Domanda di sanatoria presso il Comune di Carini

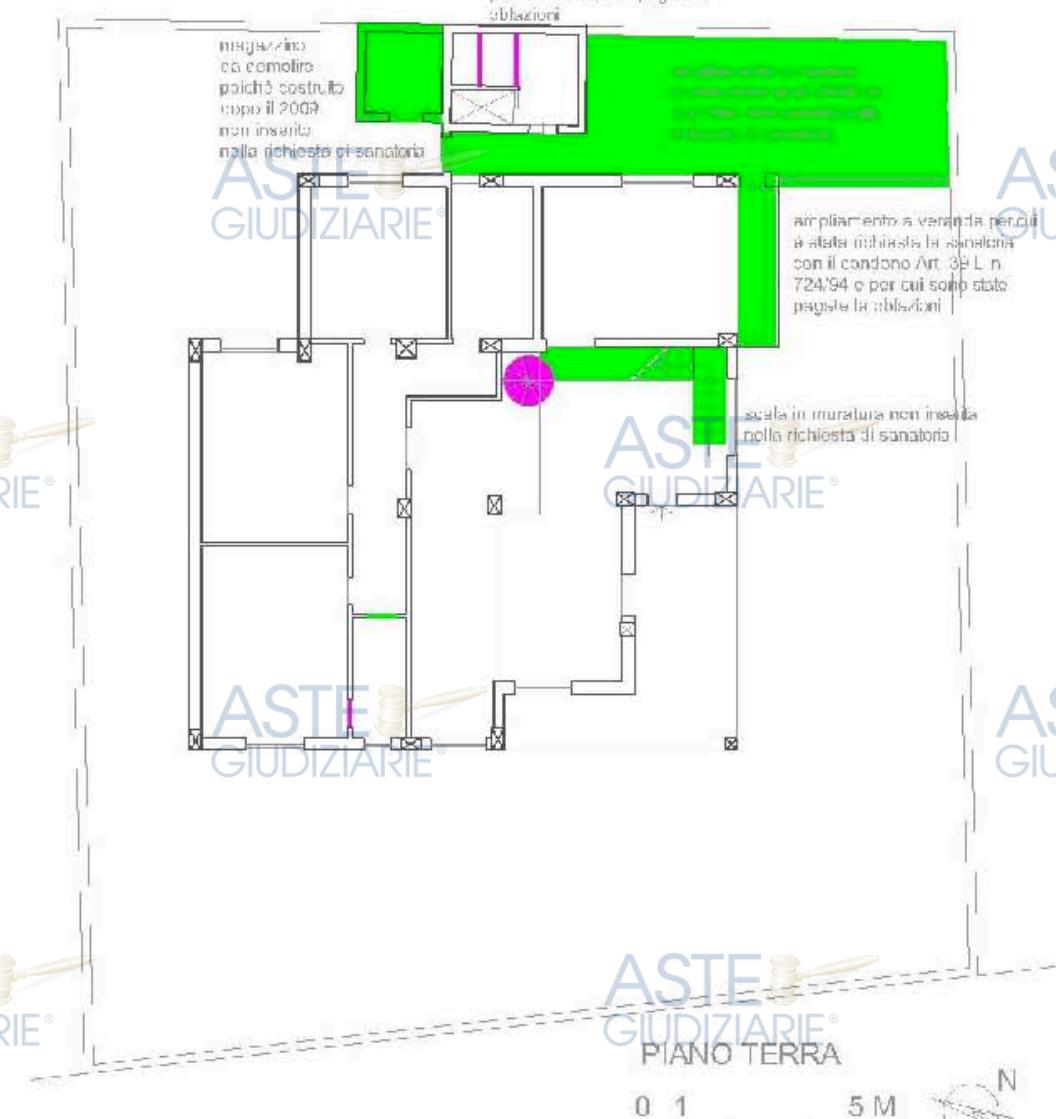
progetto presentato è stata modificata la scala di accesso al primo piano (da scala a chiocciola a scala in muratura) per questo, ai fini del completamento della pratica di sanatoria, bisogna presentare un relazione tecnica che dichiara che non vi è pregiudizio statico. Inoltre oggi è presente la fognatura comunale per cui bisogna presentare il progetto di allaccio all'AMAP e pagare i diritti di segreteria di circa Euro 150,00. Quindi, laddove un tecnico incaricato verifichi la congruità delle obblazioni e degli oneri concessori che si dichiarano pagati, per eventuali conguagli, si potrà completare l'iter di sanatoria mediante Perizia Giurata (Art. 28 L. R. 16/2016) in quanto l'immobile ricade in zona non vincolata come dichiarato anche nel Certificato di Destinazione Urbanistica richiesto dalla sottoscritta (All. 7). A tutto ciò bisogna sommare il costo della parcella del professionista, che porterà a termine la pratica e presenterà le relazioni sopra descritte, che ipotizziamo ammontare a circa Euro 2.000,00. Successivamente alla realizzazione della costruzione sono state realizzate le seguenti opere: veranda e piccolo magazzino che non possono essere sanate i cui costi per la demolizione e per l'aggiornamento catastale con procedura DOCFA di tutto l'immobile si sono ipotizzati in Euro 5.500,00.

Planimetria di rilievo attuale con indicazione delle difformità rispetto al grafico di progetto

presentato nella Domanda di sanatoria presso il Comune di Carini

Costi presuntivi per completamento pratica di Sanatoria Euro 2.500,00

Costi presuntivi per demolizione, ripristino dei luoghi e DOCFA Euro 5.500,00.

Totale costi presuntivi di regolarizzazione immobile: Euro 8.000,00.
