**TRIBUNALE DI PALERMO  
SEZIONE VI CIVILE  
ESECUZIONI IMMOBILIARI**

**Procedura esecutiva n. 1041/1997 R.G.Es.,  
parzialmente riunita a quelle iscritte ai nn.  
98/1997, 274/2002 e 449/2015**

**LOTTO C**

*(Abitazione in villino sita in Mezzojuso in contrada Montagnola s.n.c.)*

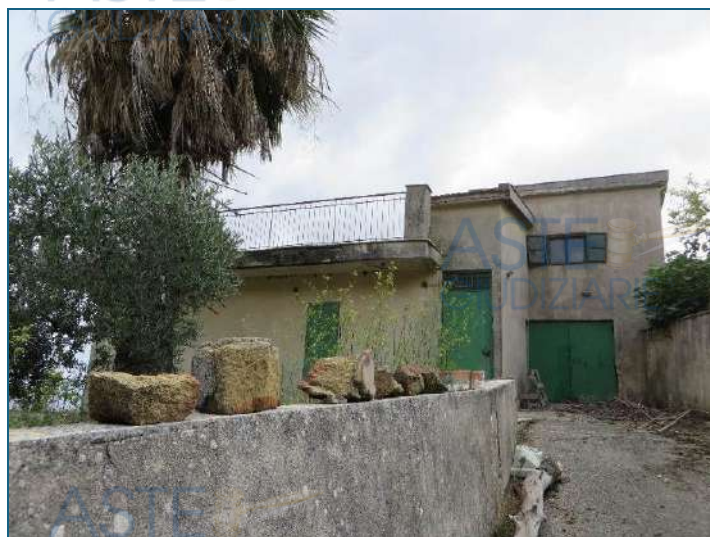
All'interno del lotto di terreno è presente un fabbricato a due elevazioni con struttura mista in muratura portante e solai in latero-cemento e con copertura piana adibita a terrazza praticabile di pertinenza esclusiva.

Corpo di fabbrica principale

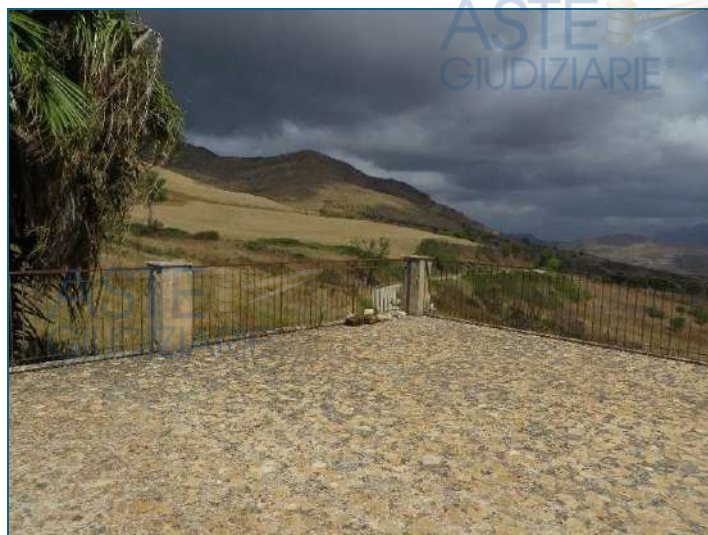
Pertinenze esclusive dell'immobile sono la terrazza del primo piano di 97,00 mq, un ripostiglio esterno di 1,50 mq, un ripostiglio esterno di 3,10 mq, l'autorimessa di 19,50 mq, il pollaio di 13,70 mq, il fabbricato del pozzo (stimato in circa 10 mq, vista l'impossibilità di raggiungerlo) ed infine il terreno di 3.875 mq.

Terrazza

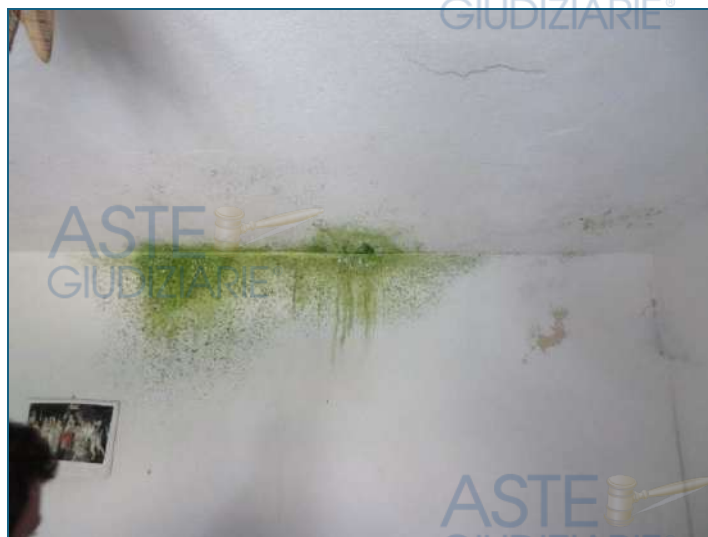
L'edificio si presenta nel suo complesso in cattivo stato di conservazione e necessita di interventi di manutenzione dovuti alla vetustà. Si è riscontrato il cedimento della passerella pavimentata prospiciente la SP 55 con ampio distacco dall'edificio. Il terreno risulta in parte coltivato ad alberi da frutto ed in parte non coltivato, con presenza di vegetazione spontanea. Si precisa che la parte coltivata ad alberi da frutto si trova in discreto stato, mentre la restante parte è in stato di abbandono.

Infiltrazioni all'interno dell'abitazione

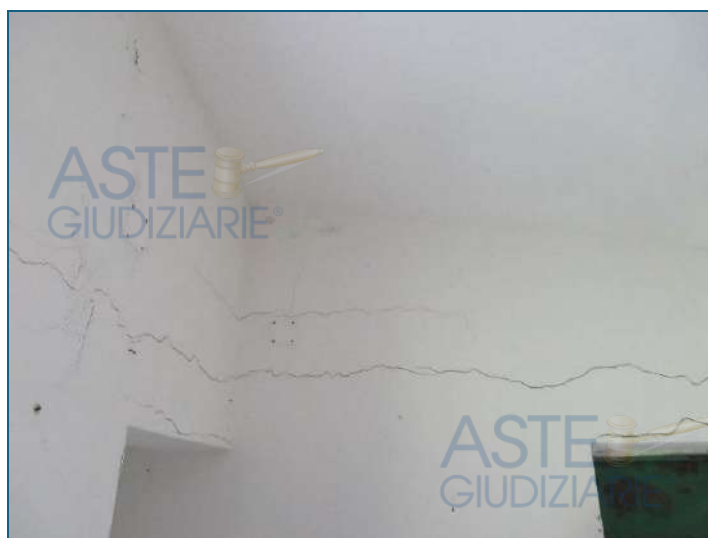
Lesioni all'interno dell'abitazione

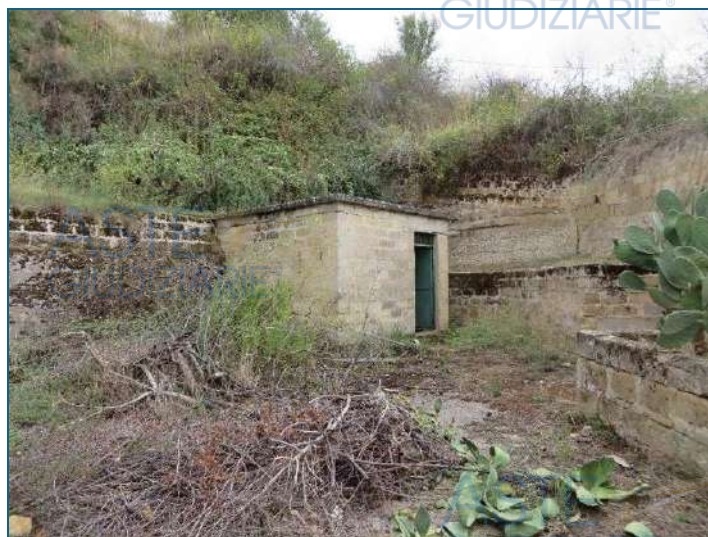
Lungo uno dei margini dello spiazzo ricavato nella cava dismessa è presente un piccolo fabbricato, adibito a pollaio, realizzato in muratura portante a faccia vista e con copertura in c.a. L'accesso, posto sul lato nord, è delimitato da una porta costituita in ferro.

Pollaio

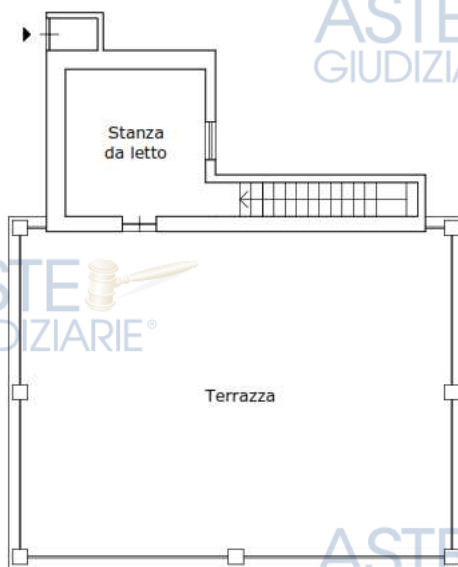
Al primo piano è presente un vano adibito a stanza da letto, posto al di sopra dell'autorimessa. Il vano è dotato di una finestra che si apre sul fronte nord-ovest al di sopra del portone dell'autorimessa e di una porta-finestra rivolta verso il lato nord-est che si apre sul terrazzo sovrastante l'intero appartamento.

Planimetria del primo piano

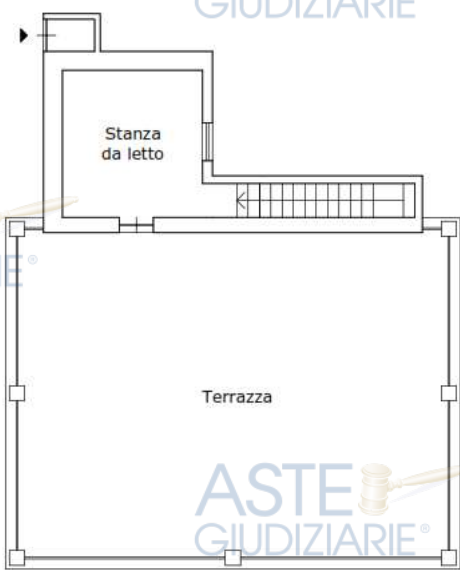
Alla data del sopralluogo l'immobile, in generale, si presentava di poco difforme rispetto a quanto rappresentato nella relativa planimetria catastale, mancando la rappresentazione dei due ripostigli nel corpo principale, nonché il pollaio ed il fabbricato del pozzo. Si riporta di seguito un confronto tra la planimetria catastale

Stralcio della planimetria del piano primo

Stralcio della planimetria catastale del piano primo

Per regolarizzare le variazioni rispetto alla planimetria catastale, riguardanti le lievi difformità riscontrate, è necessaria la presentazione di un DOCFA, con pagamento di un importo pari a € 70,00 per diritti catastali, oltre le spese per le competenze tecniche del professionista valutabili in € 800,00.
