# TRIBUNALE DI PALERMO

**FALLIMENTO N.02/2023**

**PERIZIA DI STIMA PARTE I**

Oggetto di questa consulenza attiene esclusivamente la stima del ponteggio mobile, come descritto in seguito, ospitato presso il cantiere ubicato in Palermo via Porta di Castro n.91. Si rimanda a successive produzioni il completamento dell'incarico ricevuto.

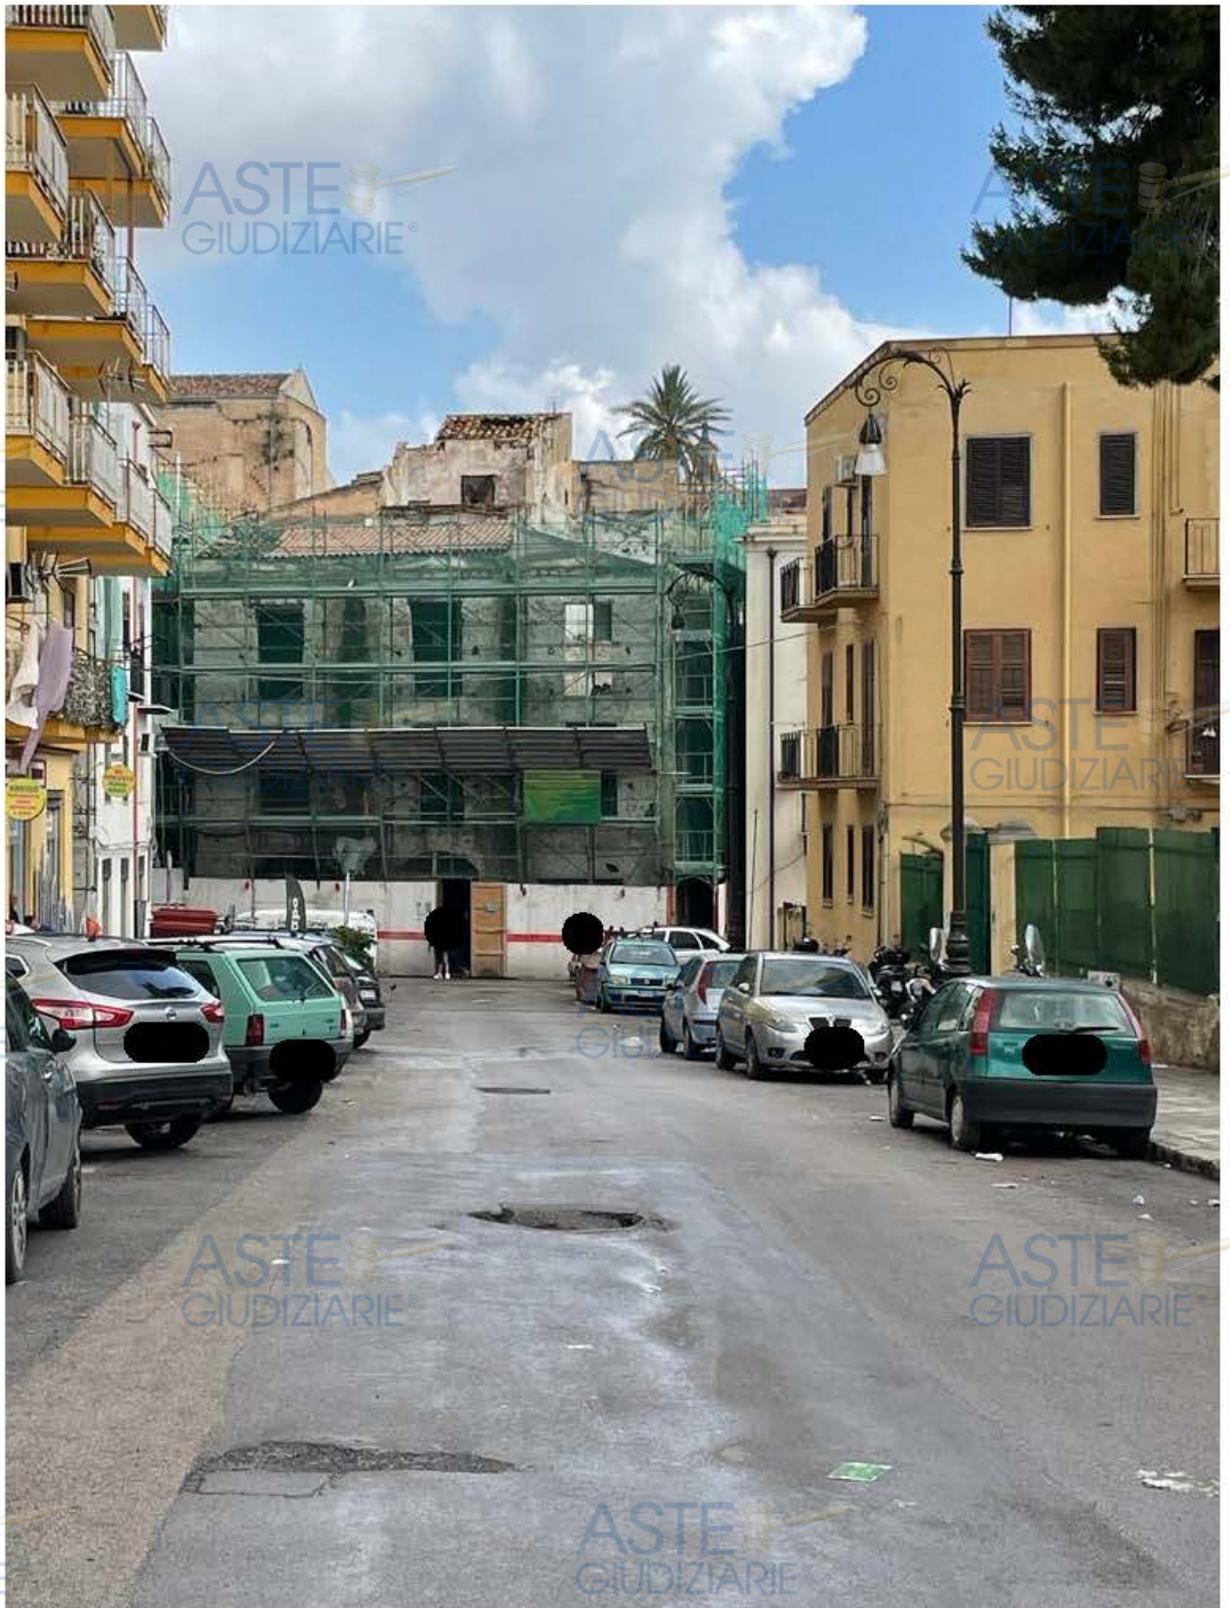
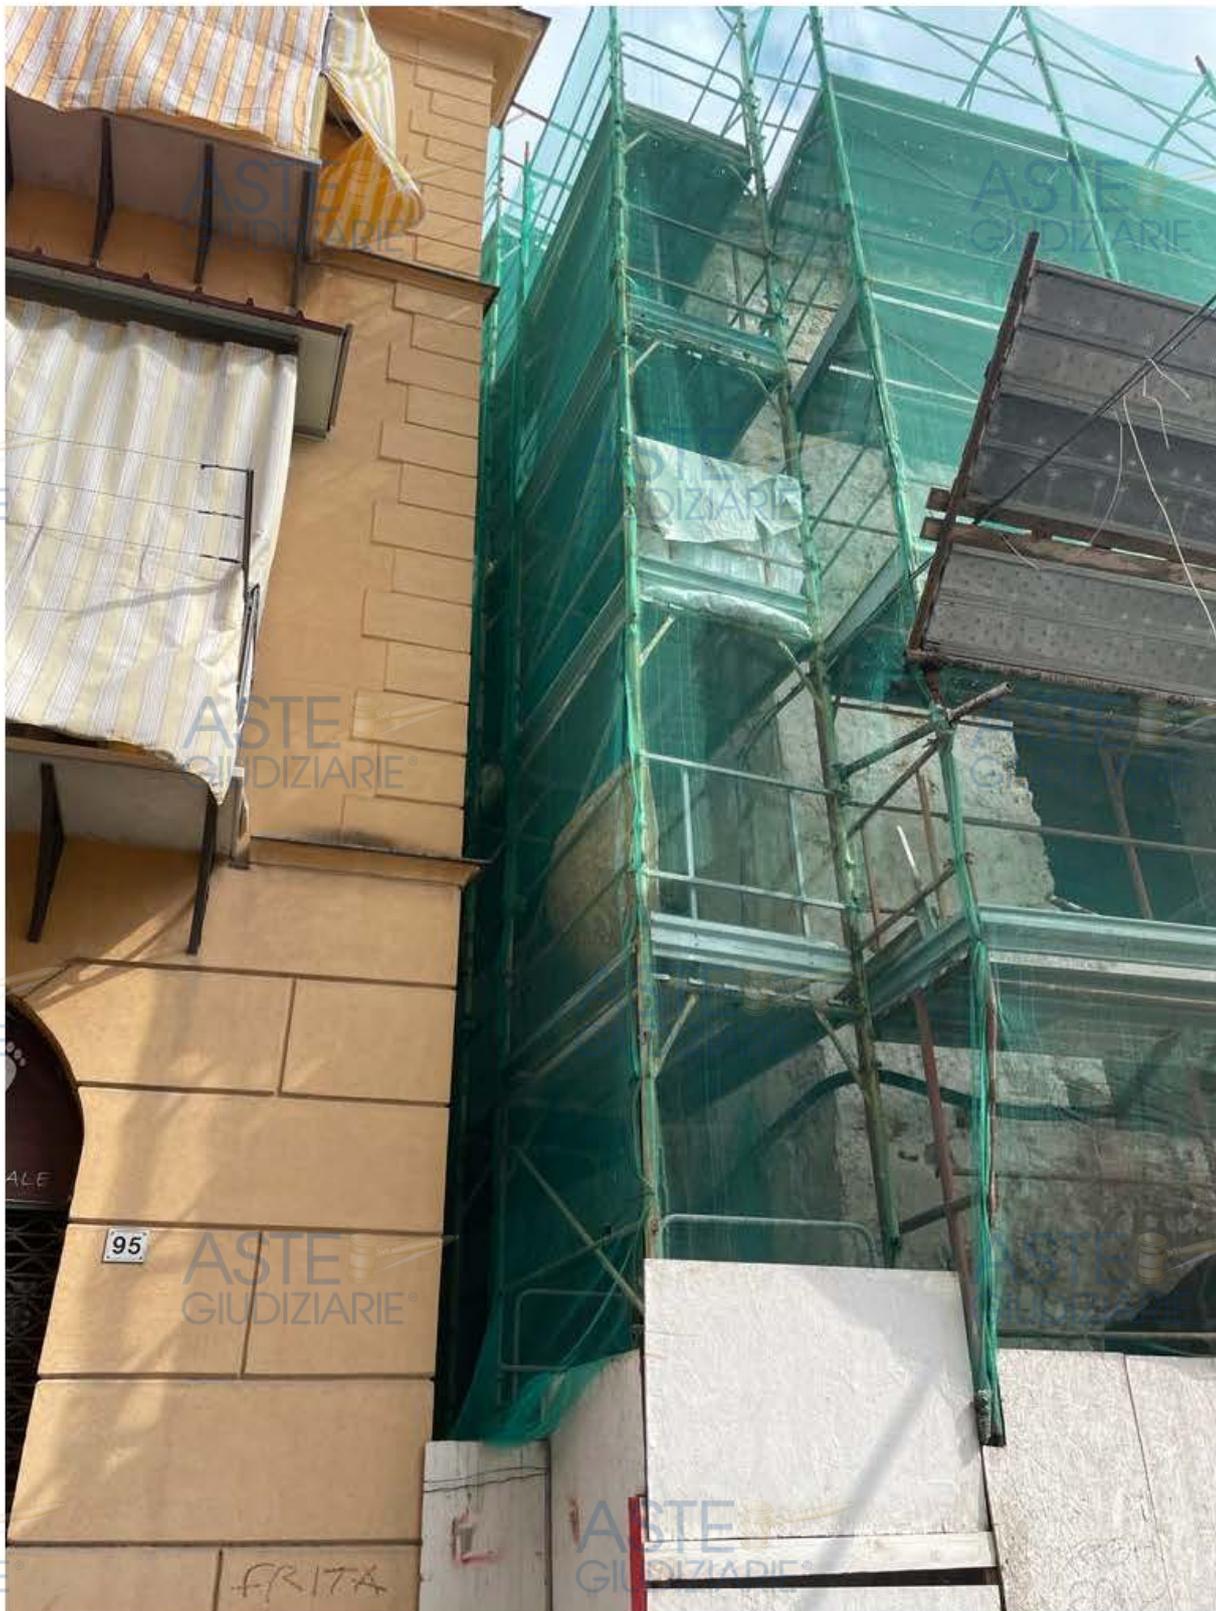
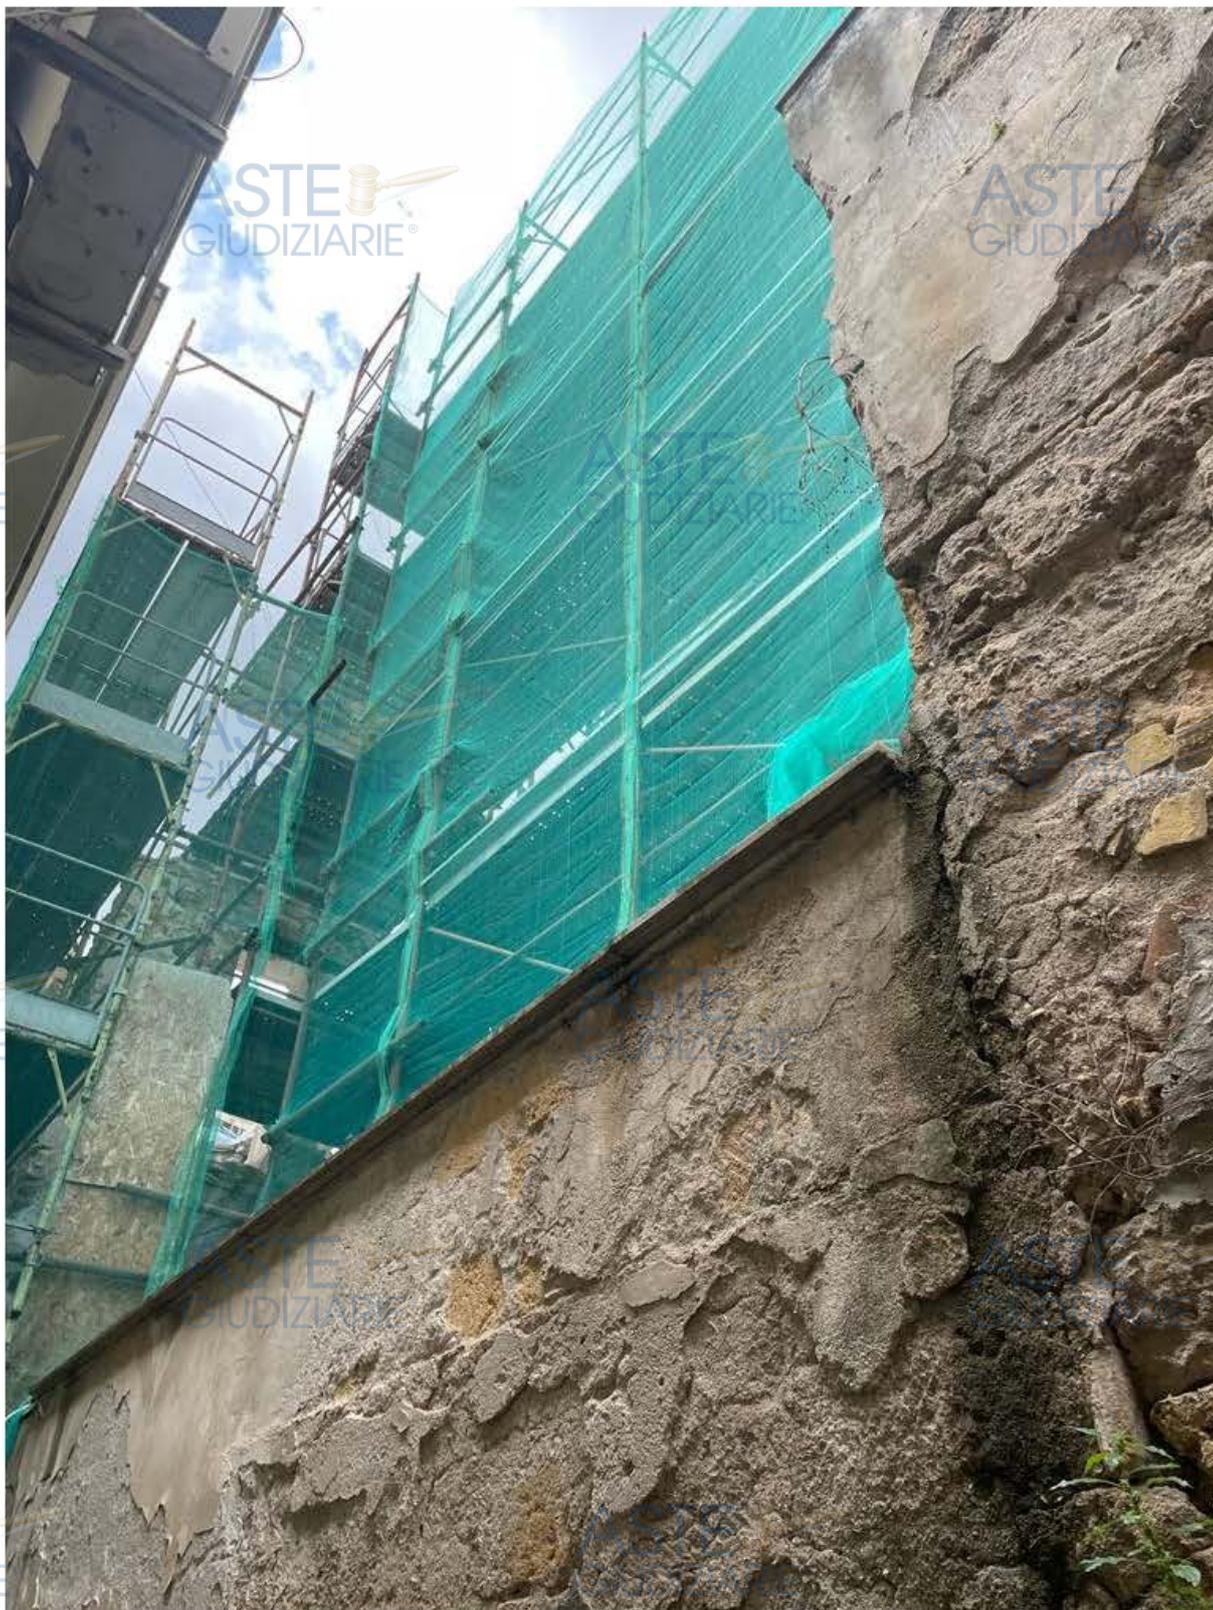
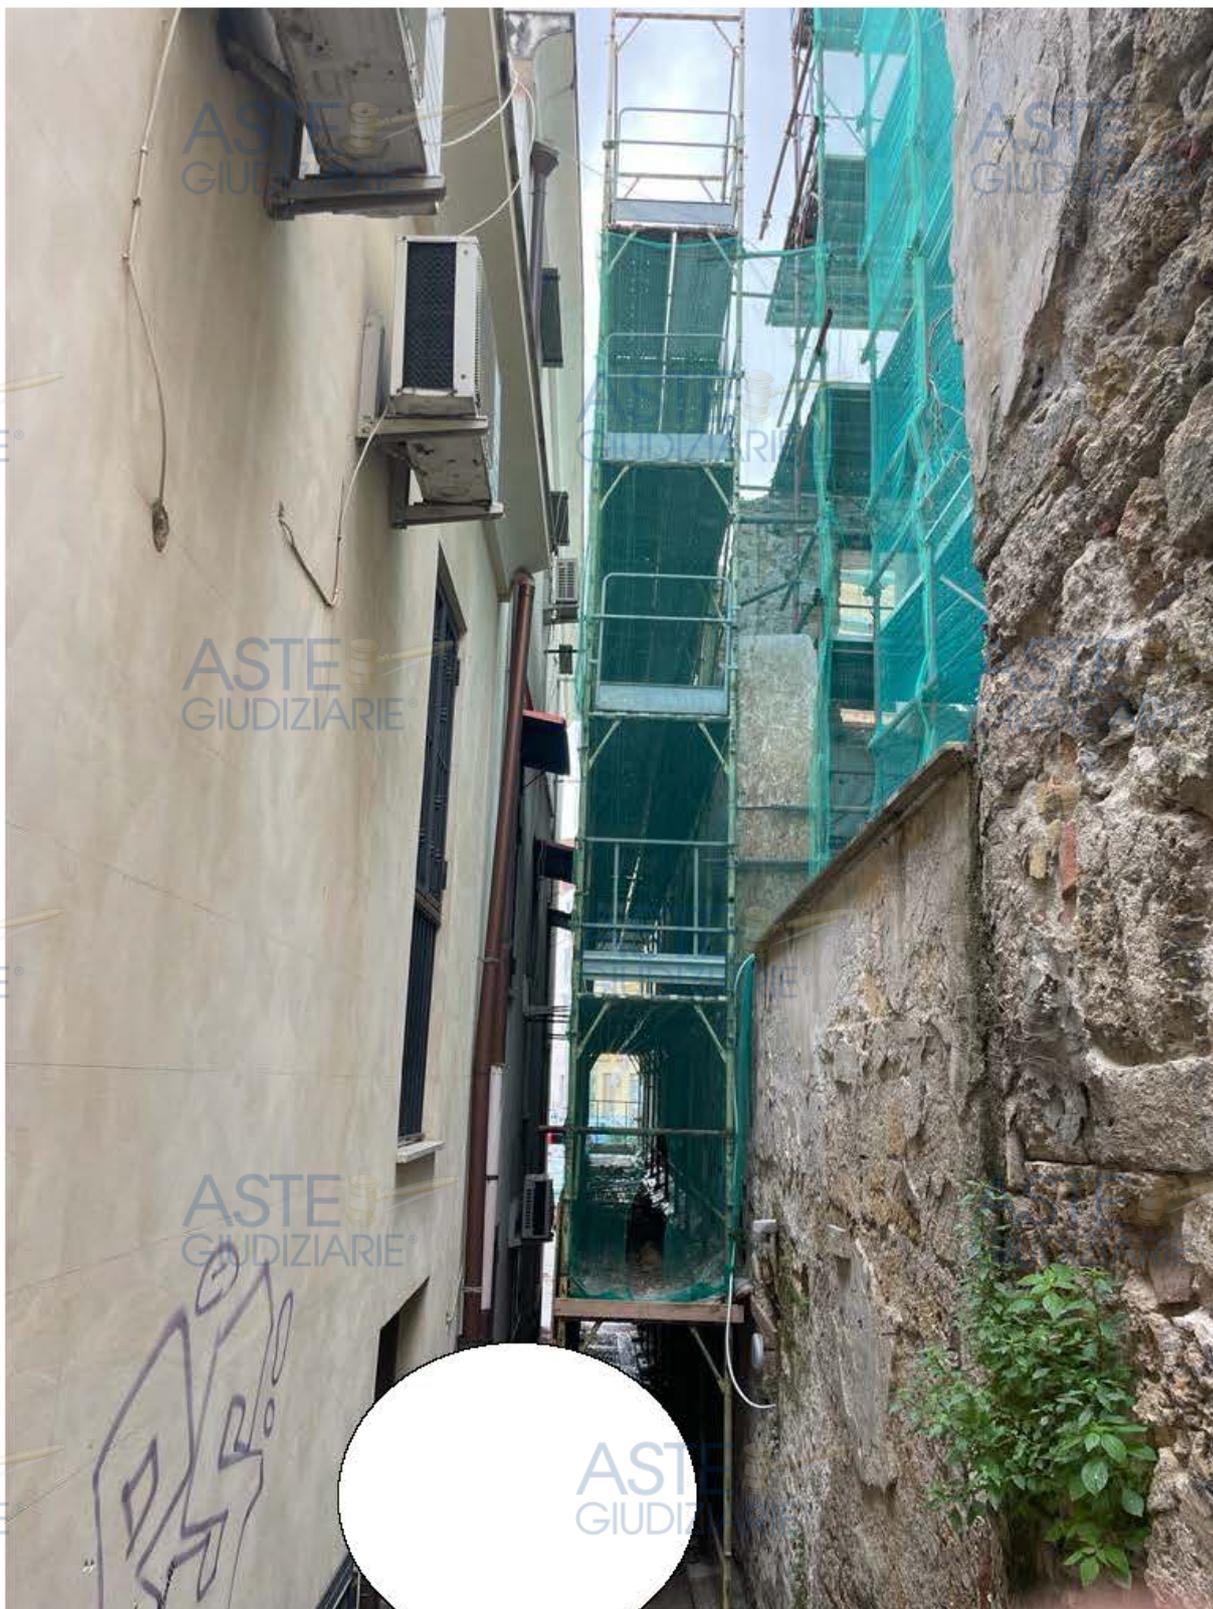
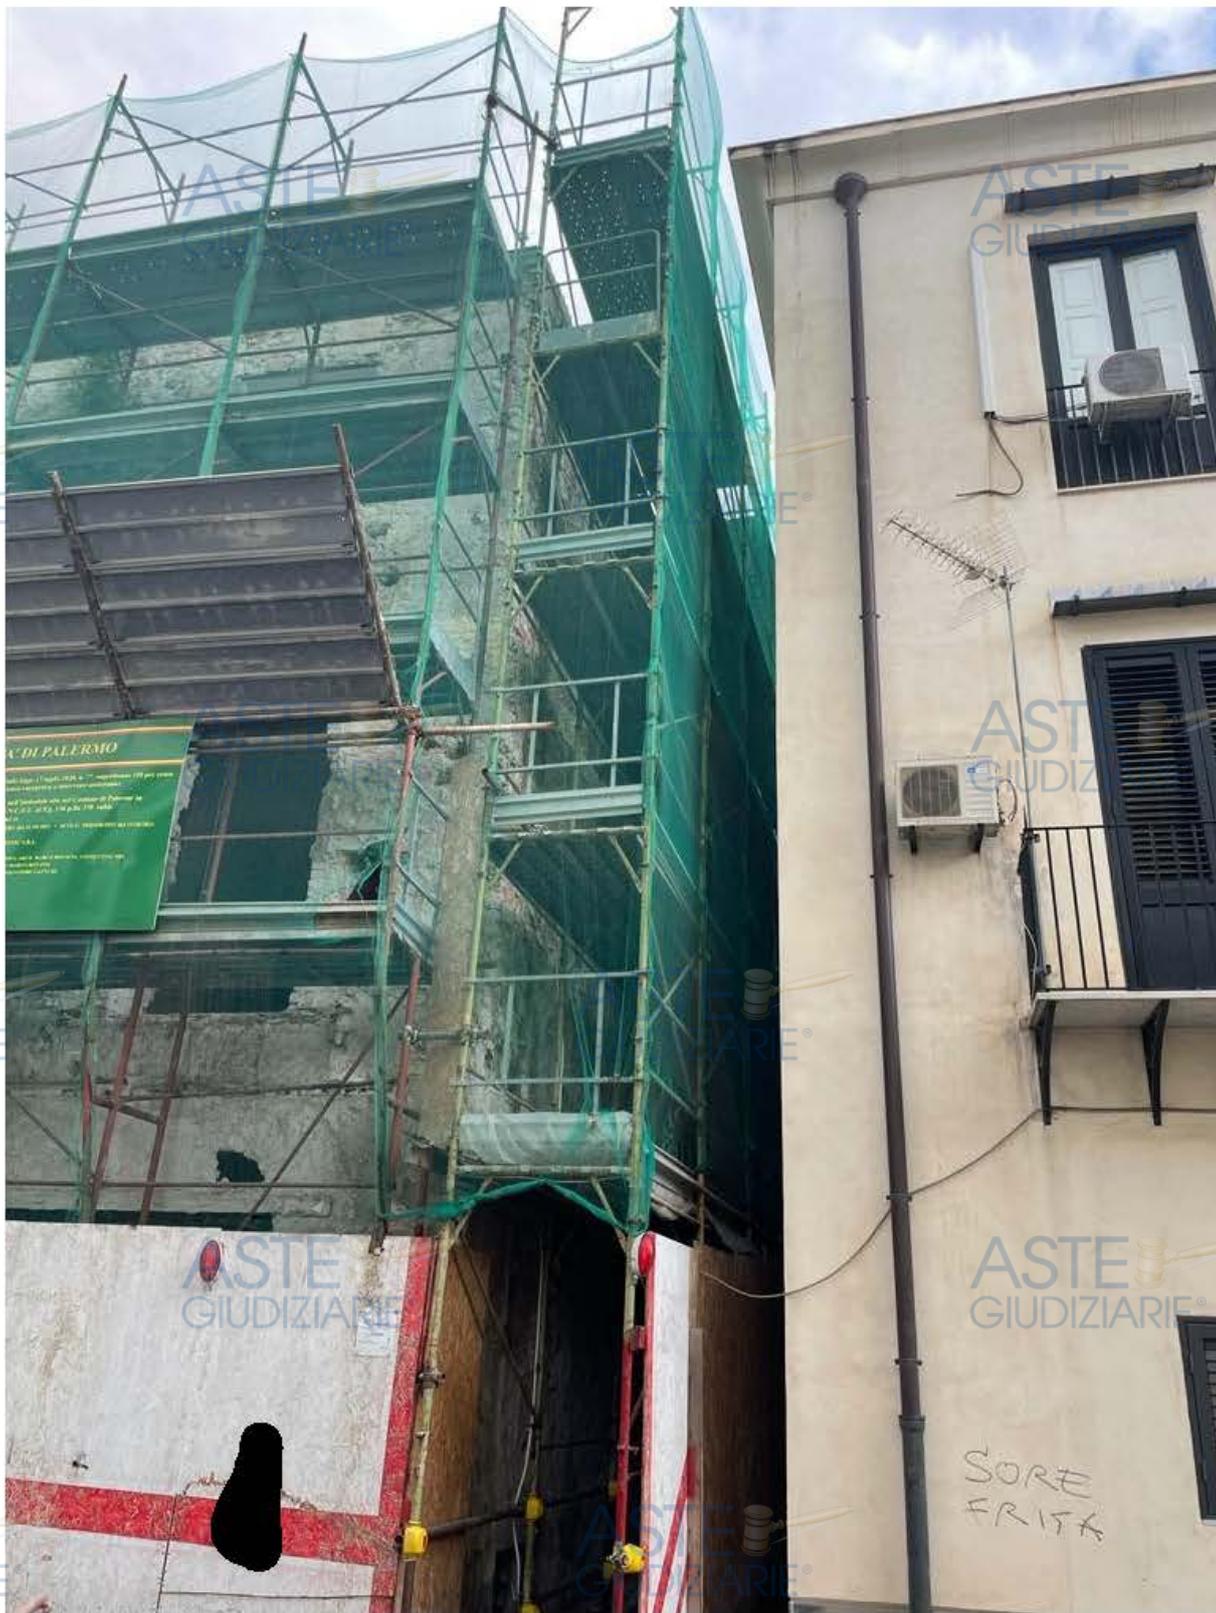
La condizione intrinseca di cantiere edile<sup>1</sup> e le necessarie disposizioni di sicurezza non ha consentito di eseguire una misurazione analitica di ciascun componente. Dunque si rimanda alla descrizione offerta in occasione della redazione dell'inventario e alla documentazione fotografica offerta. In particolare in occasione dell'inventario<sup>2</sup> il legale rappresentante della società fallita precisava: *[..]la società fallita ha in proprietà parte dei ponteggi installati nei fronti laterali e nella corte interna così definibile:*

- *n.18 stilate, per numero 5 impalcati di ponteggio del tipo a telaio, corredato di pianali, tavole fermapiede basette, cancellate di testate, n.5 botole, diagonali e correnti incluso per l'intera superficie telo di protezione di colore verde;*
- *n.18 stilate, per numero 5 impalcati di ponteggio del tipo a telaio, corredato di pianali, tavole fermapiede basette, cancellate di testate, n.5 botole, diagonali e correnti incluso per l'intera superficie telo di protezione di colore verde[.].*

A seguire alcune riprese fotografiche dei luoghi oggetto d'esame.
