**TRIBUNALE DI PALERMO**

**FALLIMENTO N. 22/2022**

**Oggetto: Consulenza Tecnica**

**Magazzino sito nel Comune di Palermo in via Marettime n. 13, censito**

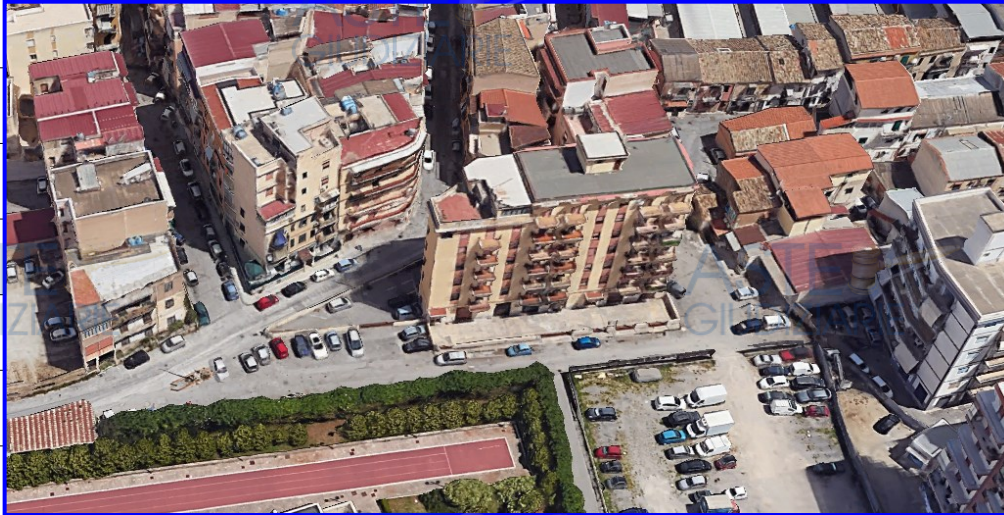
**IL FABBRICATO**

Il fabbricato, di cui fa parte integrante l'unità oggetto di analisi, costituito da sette elevazione fuori terra, avente una struttura portante in c.a., solai in latero – cemento e copertura piana a terrazzo praticabile.

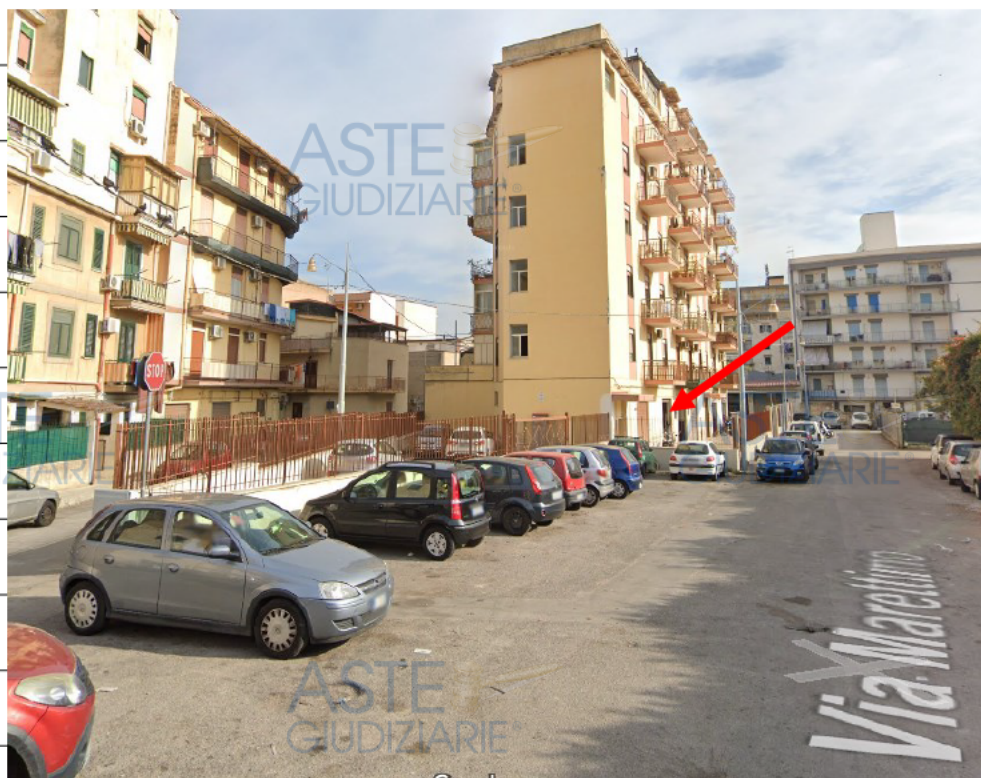
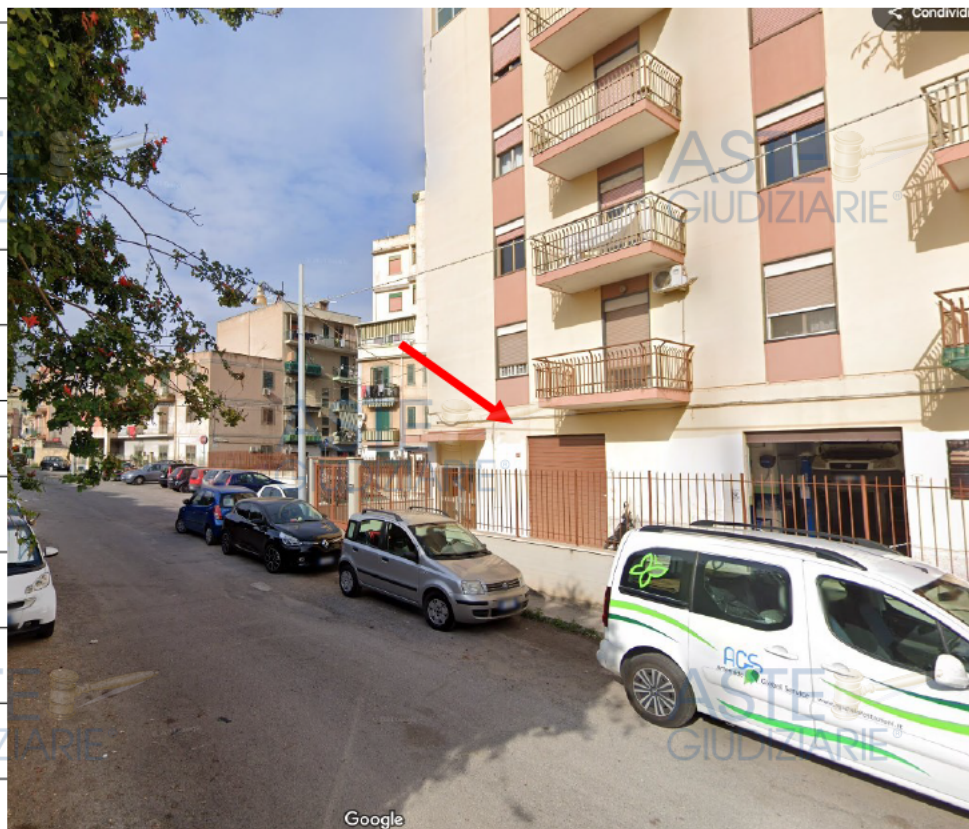
Via Marettimo - in rosso l'ingresso all'unità immobiliare.

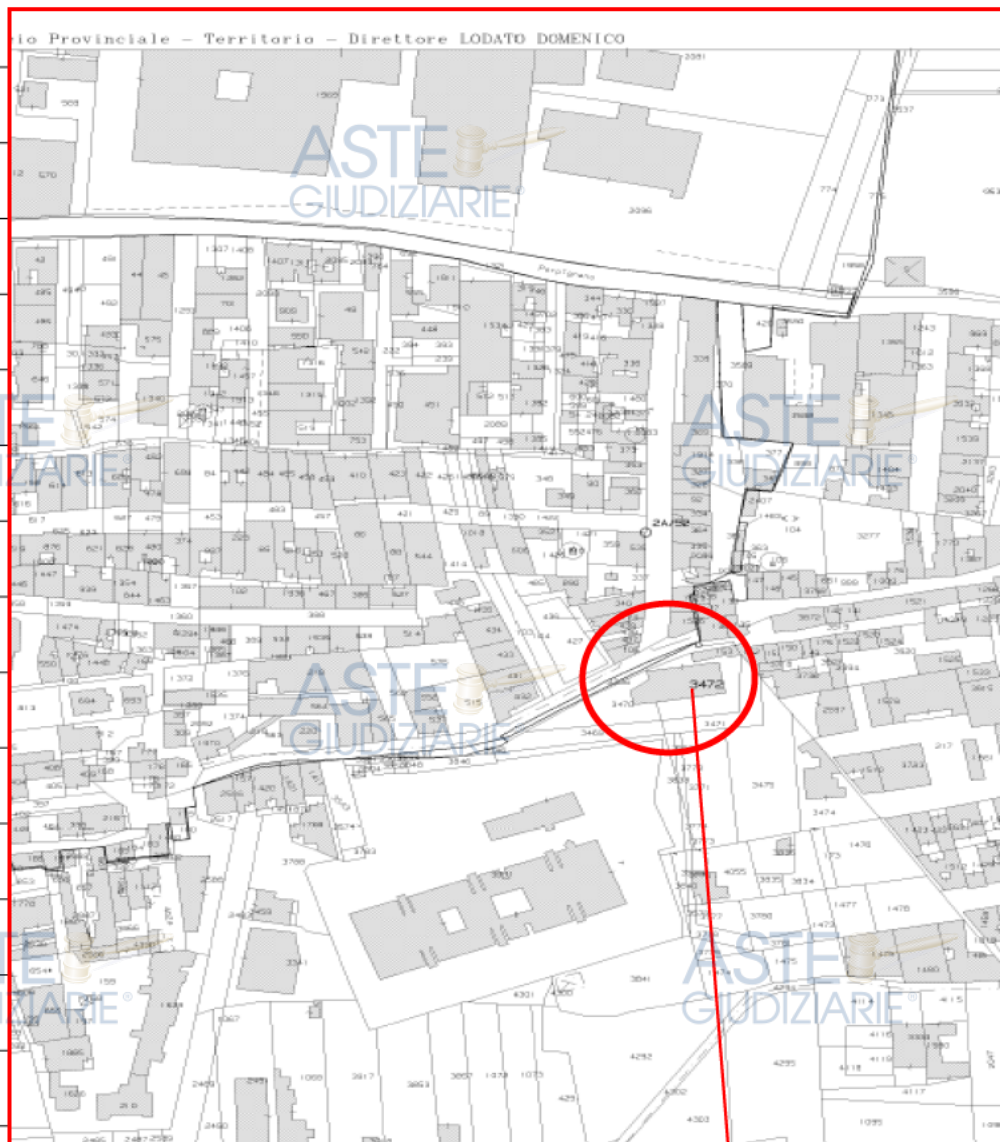
**Estratto di mappa Catastale (cfr. Allegato n. 5)**

Dalla visura dell'estratto di mappa, si evince che il fabbricato ove è ubi-

cato l'immobile oggetto del-

la presente risulta inserito

in mappa, identificato con la

p.lla 3472, correlata con la

particella del catasto urbano

identificata alla p.lla 2283.
