# TRIBUNALE DI PALERMO

**“RELAZIONE DI CONSULENZA TECNICA”**

*Parte IV: Perizia di stima del compendio immobiliare*

***Fallimento N.29/2016 – Vini del Sud S.a.s di***

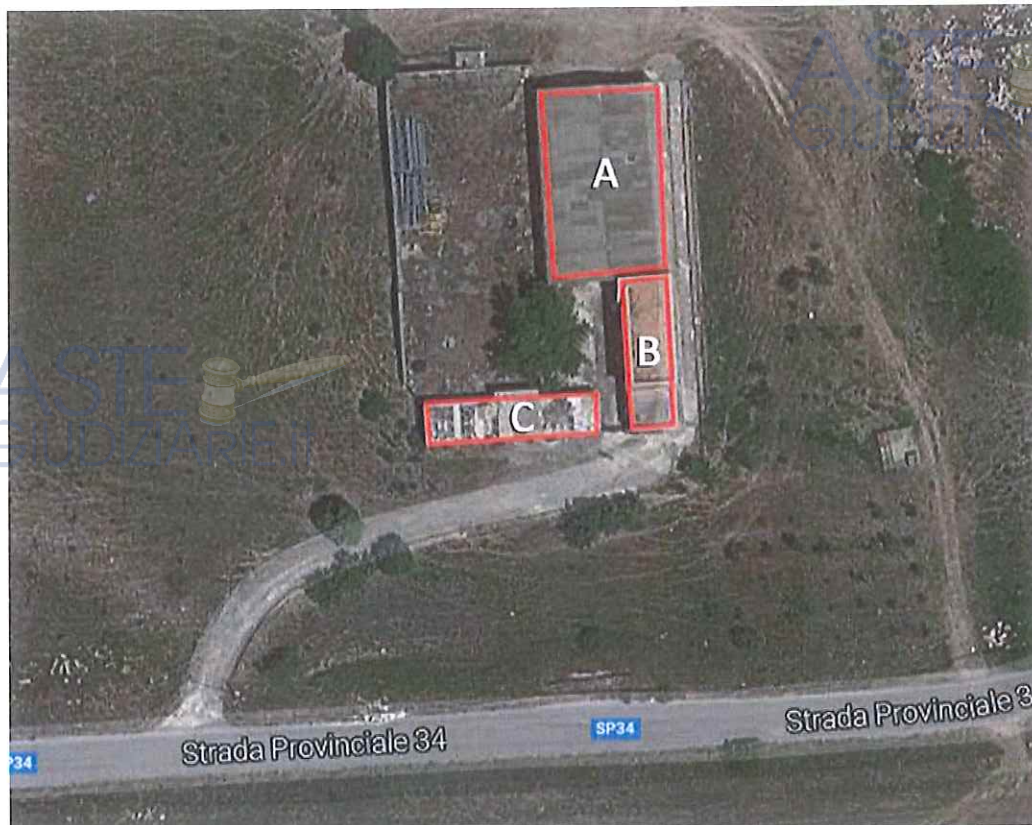
Figura 2 – Individuazione su base ortofoto del complesso edilizio denominato “Case Virga”, Monreale (PA)

Il lotto, di forma irregolare, ove insiste l'impianto architettonico in esame, è collegato a mezzo bretella viaria con la S.P. 34. Il complesso, in particolare, si compone di tre corpi di fabbrica principali denominati "A"- "B"- "C" che occupano parte dell'intero lotto.

- a) Edificio “A” di forma rettangolare delle dimensioni di 25 mt x 15 mt circa, ad una elevazione fuori terra con copertura a due falde inclinate e destinato a ricovero animali e a spazi di servizio.

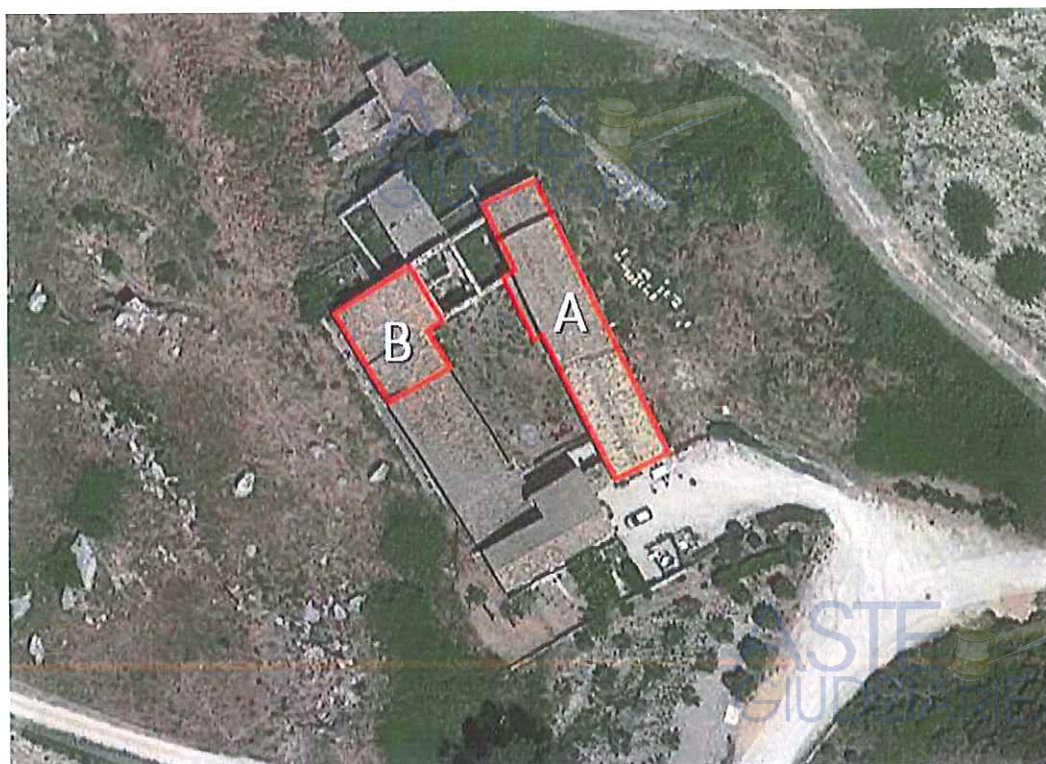
Figura 3 – Individuazione su base ortofoto della porzione del complesso edilizio "Case Coglitore", Monreale (PA), di proprietà della società fallita.

In particolare risultano di proprietà della società fallita le porzioni identificate alle lettere "A" e "B" (Figura 3). Di seguito si descrivono nello specifico i vari corpi di fabbrica che, come documentato in occasione del regesto fotografico, sono allo stato rustico. A seguire le risultanze:

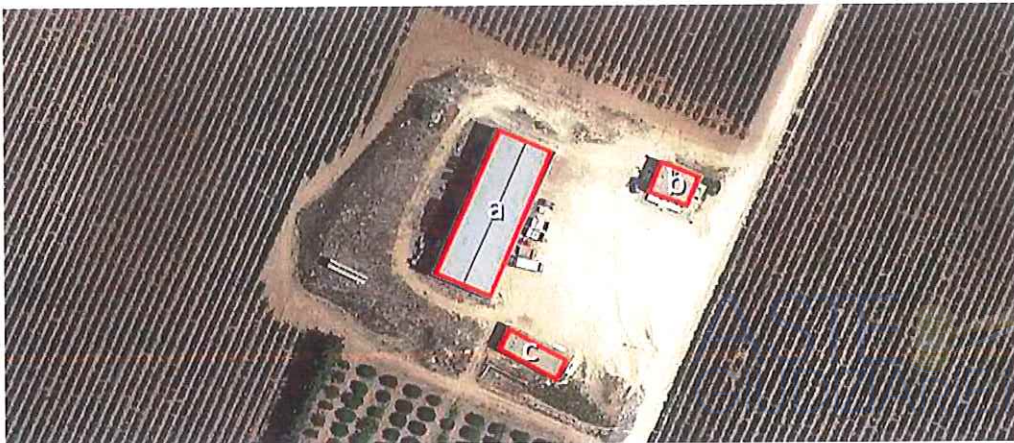
Figura 5 – Individuazione su base ortofoto degli edifici indicati ai punti "a", "b" e "c"

- a) edificio denominato "capannone industriale";
- b) edificio denominato "alloggio custode"
- c) corpo di fabbrica adibito in parte a locale di sgombero ed in parte a locale mensa;

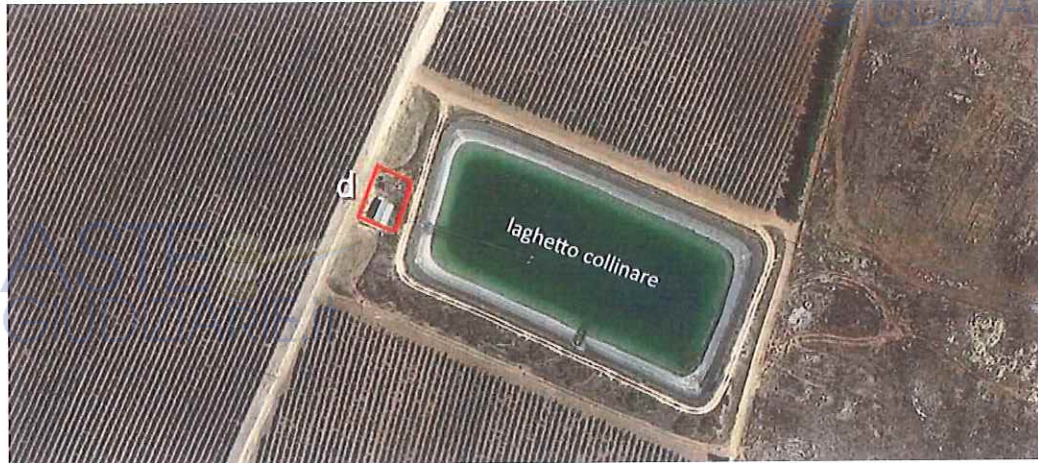
Figura 6 – Individuazione su base ortofoto degli edifici indicati al punto “d”

d) corpi tecnici a ridosso del laghetto collinare;

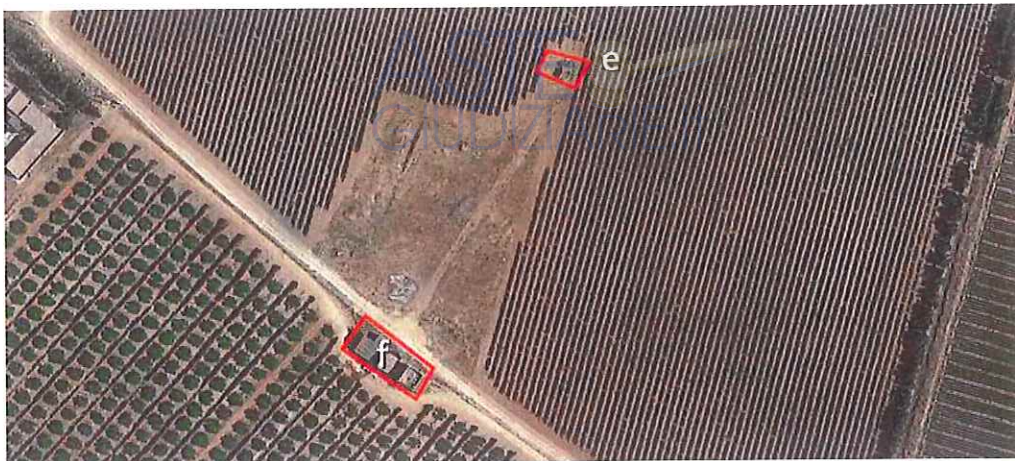
Figura 7 – Individuazione su base ortofoto degli edifici indicati ai punto “e” ed “f”

e) corpo di fabbrica che ospita le apparecchiature di uno dei pozzi freatici.

f) F.R. di cui la sola porzione censita al sub. 2 nella disponibilità di Vini del Sud.

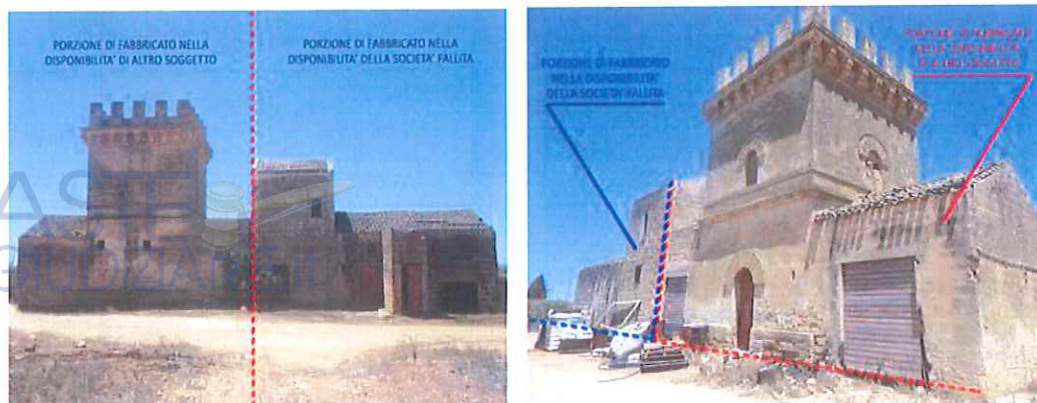
Figura 8 – Vista esterna del corpo di fabbrica censito al N.C.T. del comune di Petrosino, al foglio 78, p.lla 5, sub.1 e 2. A sinistra immagine lato prospiciente proprietà della società fallita, a destra immagine del fabbricato lato prospiciente altra proprietà.

In occasione del sopralluogo svolto è emerso che l'impianto architettonico di cui trattasi si compone di n. 6 locali adiacenti tra loro, di cui solo due caratterizzati da due elevazioni fuori terra. Si aggiunga che, il corpo di fabbrica nella sua interezza, si contraddistingue per aperture in parte con accesso dalla proprietà della società fallita, ed in parte tramite aperture prospicienti proprietà aliena. Come già riferito in precedenza ed illustrato in figura 8 emerge che solo una porzione di fabbricato risulta nella disponibilità della società fallita ed in particolare, la porzione dell'immobile aventi aperture prospicienti la proprietà di Vini del Sud (Figura 8, immagine a sinistra).

Al fine di offrire un quadro quanto più esauriente possibile, tale criticità si ritiene possa essere superata attraverso l'ottenimento di idoneo titolo autorizzativo promosso dal soggetto avente titolo, cui fare seguire
