TRIBUNALE DI PALERMO  
SEZIONE IV FALLIMENTARE

FALL. N. 74/1998

RELAZIONE DI CONSULENZA TECNICA

IMMOBILE SITO IN BAGHERIA, VIA PALAGONIA 11-13  
FG 500 (GIÀ M.U.) 11 P.LLA 3620

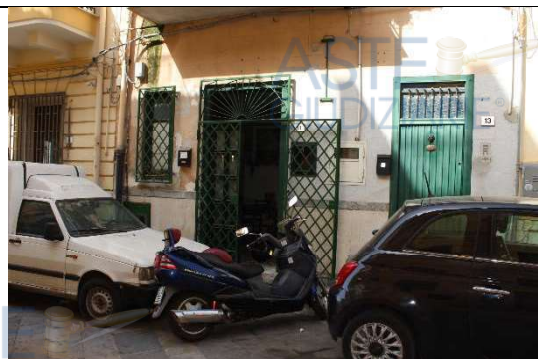
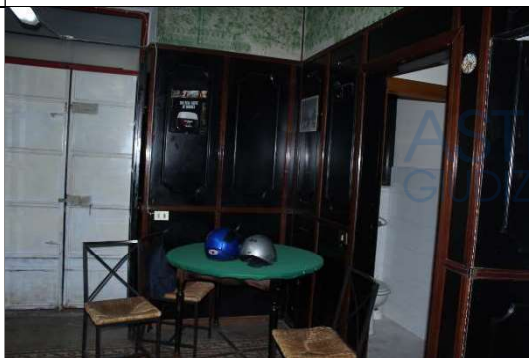
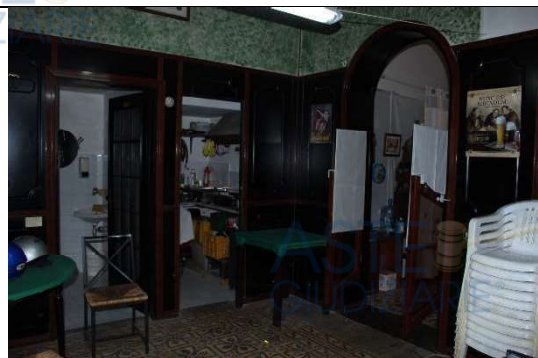
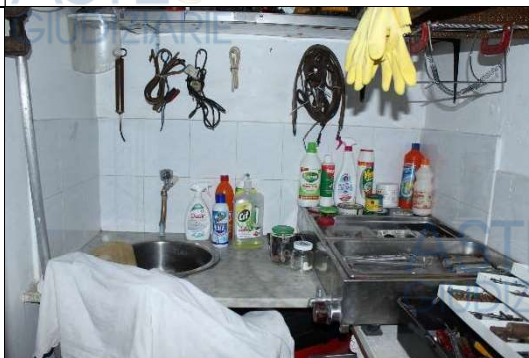
L'intero immobile è pavimentato con mattoni di cemento a decoro e, negli ambienti di servizio, con piastrelle di ceramica di ordinaria qualità.

Le pareti sono in parte finite al civile, con intonaco a base di calce e tinteggiate con idropittura, ed in parte rivestite con pannellature in legno color mogano.

Gli infissi sono in parte in legno ed in parte in metallo, dotati di grate in ferro; le porte interne sono in legno.

I servizi w.c., le cui pareti sono rivestite con piastrelle di ceramica fino a metà altezza, sono dotati di lavabo (collocato nell'anti-w.c.) e si vaso igienico.

L'immobile si presenta in discrete condizioni di manutenzione generali, con evidenti necessità di interventi sull'intradosso del solaio soprastante i servizi, visibilmente ammalorato e non ripristinato.

Le pareti interne necessitano di interventi di manutenzione, anche per

l'eliminazione delle tracce di spellicolature e distacchi di intonaco.

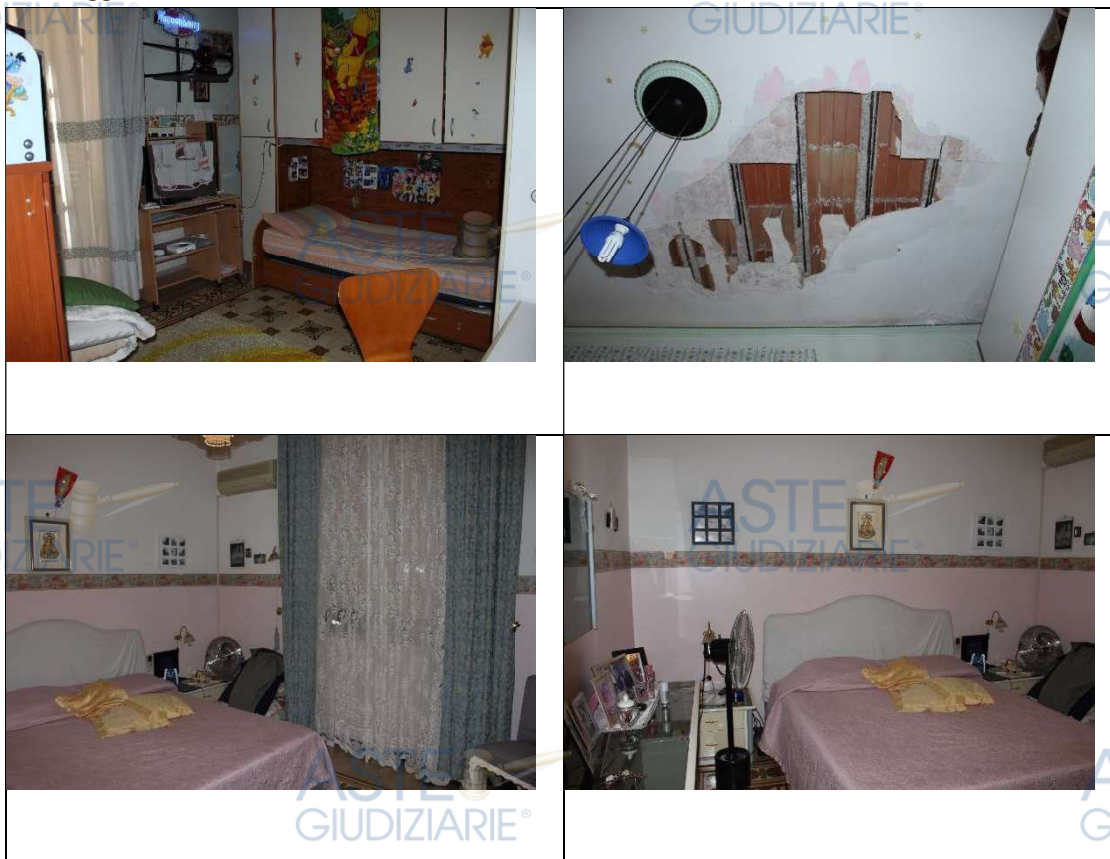
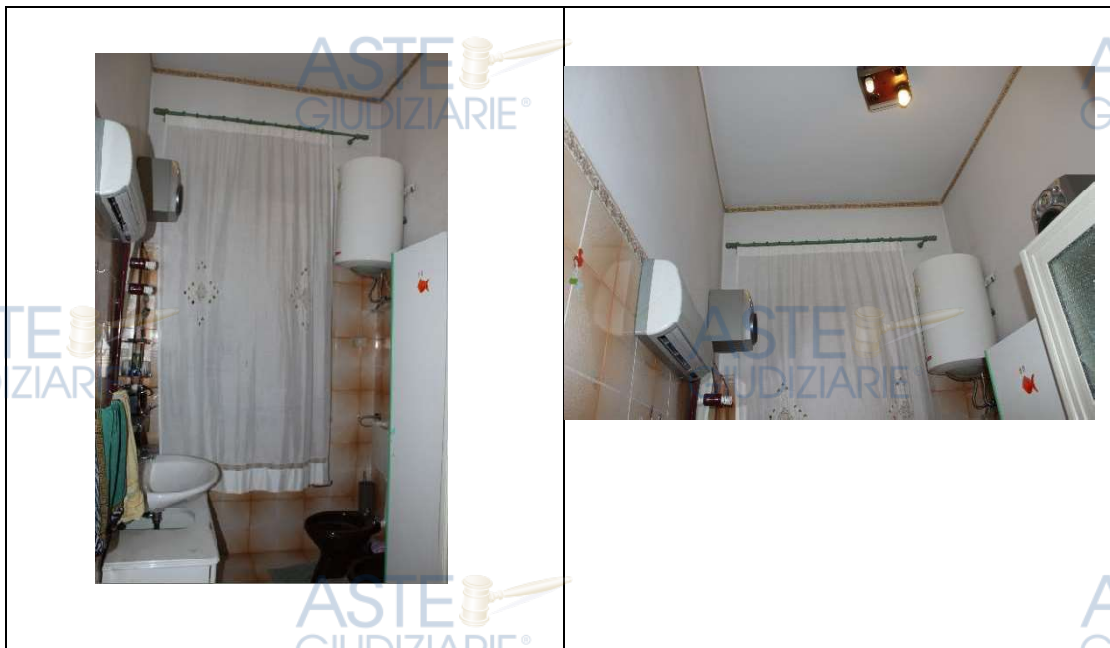
Il secondo piano, cui si accede dall'unica scala che serve verticalmente l'edificio, è risultato significativamente difforme rispetto a quanto rappresentato nei grafici autorizzativi.

Alla data del sopralluogo il secondo piano è risultato composto da un ambiente soggiorno (ricavato dalla fusione dei due originari ambienti “soggiorno” e “cucina”) ed una cucina ed un servizio w.c. ricavati dalla chiusura dell'originaria “terrazza” scoperta.

<sup>9</sup> Costo stimato per la messa in pristino e demolizione delle superfetazioni abusive di piano secondo e regolarizzazione delle difformità distributive;

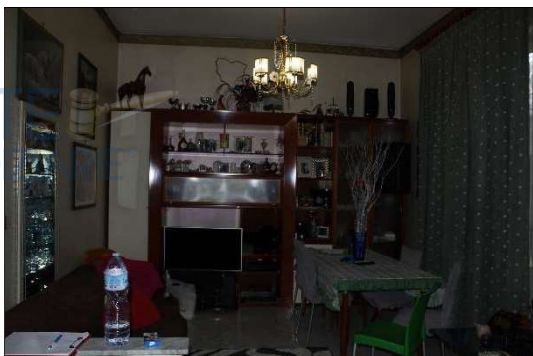
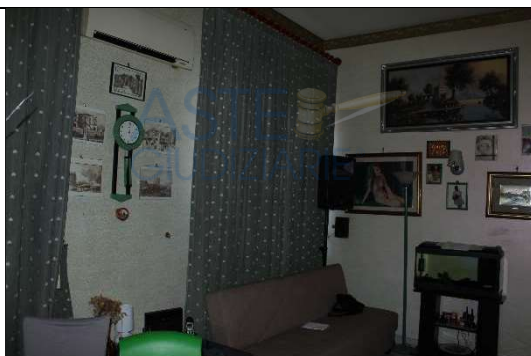
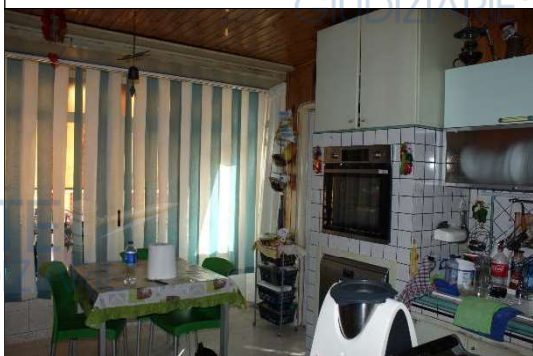
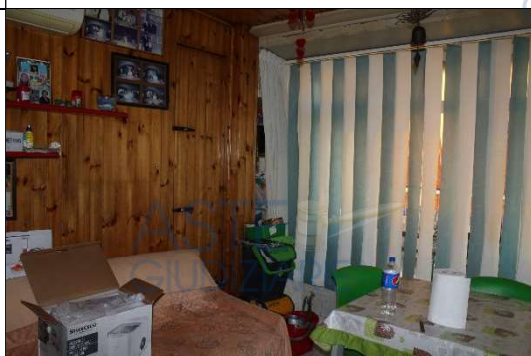
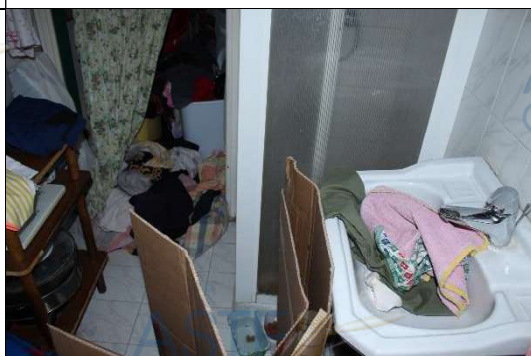
La pavimentazione dell'intero livello è con piastrelle di ceramica, diverse per gli ambienti di servizio (w.c. e cucina).

Le pareti ed il soffitto del soggiorno sono finite al civile, tinteggiate con idropittura, mentre le pareti ed il soffitto della cucina sono rivestite con perlinato in legno.

La cucina, ricavata a seguito della chiusura della preesistente terrazza scoperta, è realizzata in muratura.

Gli infissi esterni sono in parte in legno con vetro a lastra singola ed in parte in alluminio con vetro-camera.

Gli impianti idrico ed elettrico, per quanto è stato possibile verificare, sono risultati funzionanti ma privi delle certificazioni di conformità.

Dall'ispezione è emerso che l'immobile è servito da un impianto fotovoltaico

ancorato alla copertura in lamiera della cucina (ex terrazza scoperta); delle caratteristiche dell'impianto e della sua autorizzazione non mi è stata fornita alcuna documentazione.

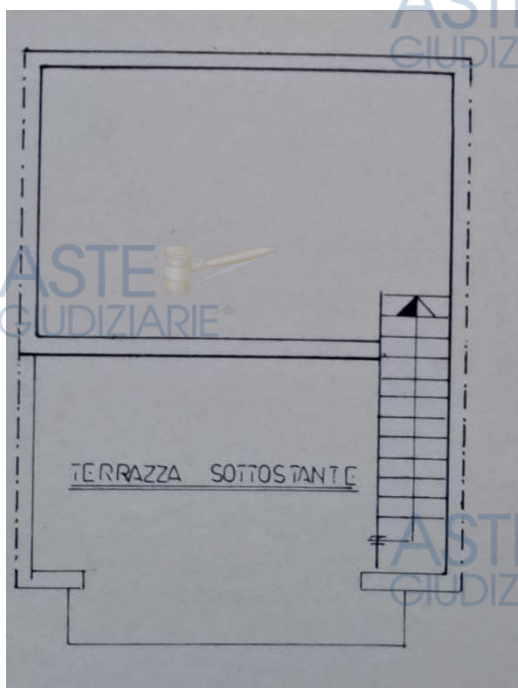
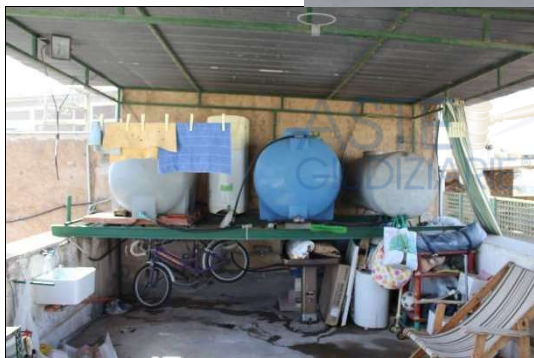
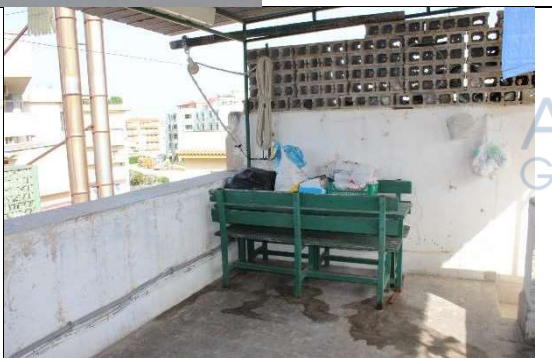
Una scala laterale, con accesso da una porta interna, conduce alla soprastante copertura piana che ospita alcuni recipienti di riserva idrica; tale terrazzo è coperto con una struttura in ferro e pannelli in lamiera grecata, non indicati nei grafici di progetto approvati.
