TRIBUNALE ORDINARIO DI PALERMO
Sezione Seconda Civile

Procedimento Civile R.G. n. 10781/2021
Giudice Istruttore Dott. Filippo Lo Presti

C.T.U. Arch. Simona Maria Speciale

CONSULENZA TECNICA D'UFFICIO

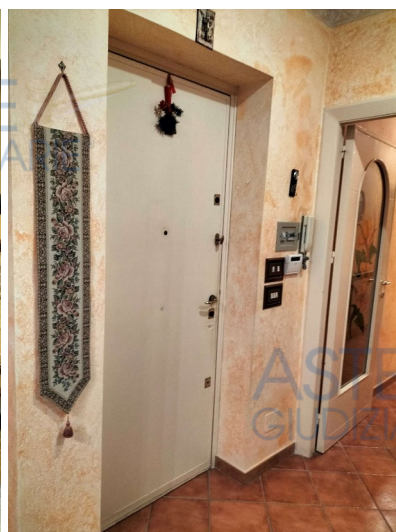
Foto 3 - Porta d'ingresso all'appartamento

La porta d'ingresso all'appartamento è in legno blindata, mentre le altre porte sono in legno tamburato laccate di bianco con inserti in vetro colorato. Gli infissi interni sono in alluminio e vetro camera, con avvolgibili esterni in pvc color legno, oltre grate in ferro su quelle prospicienti i pozzi luce. Si evidenzia che una delle finestre su pozzo luce è stata murata dall'interno, in corrispondenza del vano adibito a sala da pranzo, ma dall'esterno è ancora visibile l'avvolgibile.

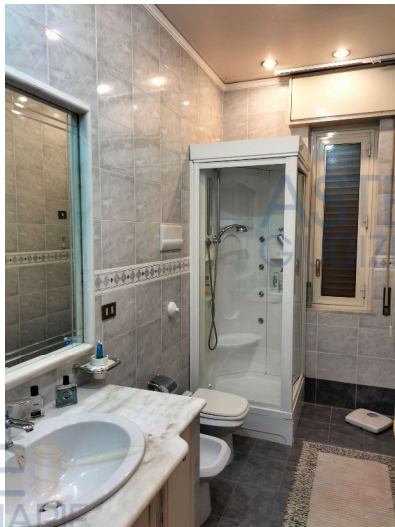
Foto 14 – Servizio igienico

- un servizio igienico con lavabo, vaso e bidet in ceramica oltre doccia idromassaggio, con finestra su pozzo luce;

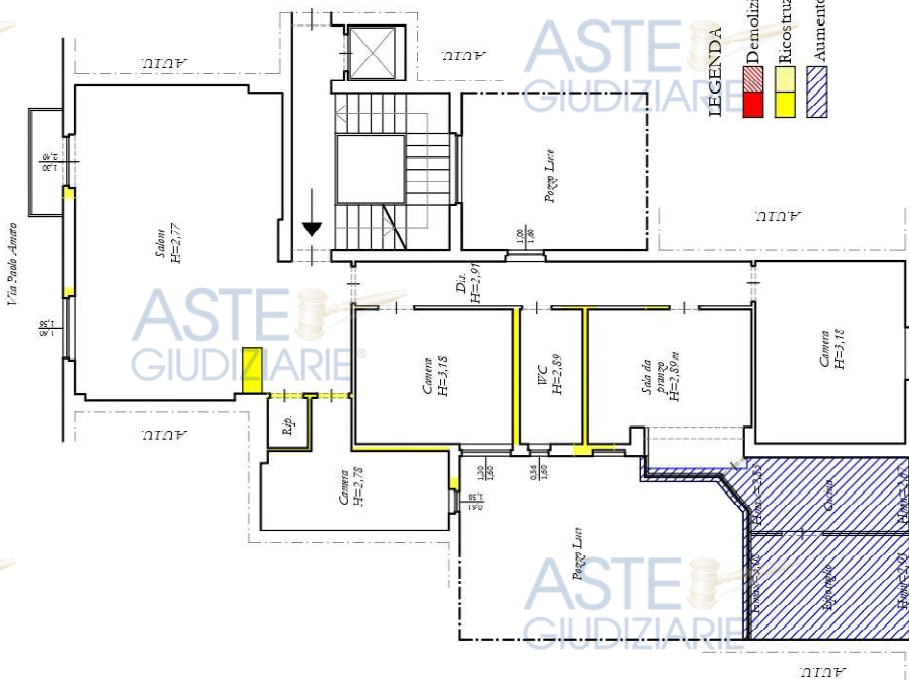
Dal raffronto con la planimetria catastale dell'immobile pignorato (presentata in data 01.01.1962 – Allegato H) si evidenziano le seguenti difformità rispetto allo stato dei luoghi rilevato in sede di sopralluogo, rappresentate graficamente nell'Allegato B:

- Traslazione e/o differente dimensionamento delle finestre su prospetto principale e delle finestre sul pozzo luce;
- Chiusura dall'interno di una finestra che catastalmente ricadeva all'interno del servizio igienico, oggi sala da pranzo;
- Diversa distribuzione interna dovuta alla demolizione e/o traslazione di tramezzi interni nonché di vani porta;
- Presenza di un solo servizio igienico, a differenza della planimetria catastale in cui sono rappresentati due servizi igienici;
- Demolizione del muro di tompagno tra la cucina ed il balcone prospiciente su pozzo luce;
- Diversa destinazione d'uso del vano ad oggi adibito a sala da pranzo che catastalmente invece era adibito a cucina;
- Aumento di superficie utile interna residenziale nonché di volumetria, tramite la chiusura a veranda e copertura di due vani ad oggi adibiti a cucina e ripostiglio.

Alla luce delle difformità sopra elencate ed al fine di rendere regolare dal punto di vista catastale l'unità immobiliare oggetto del presente provvedimento, sarà pertanto necessario procedere in primis con la demolizione e dismissione sia delle pareti che della tettoia a copertura della veranda, in quanto realizzata su una superficie di proprietà altrui, nonché sostituire la porta che dalla sala da pranzo conduce alla veranda chiudendo tale accesso; infine si dovrà ripristinare la cucina all'interno dell'appartamento e ripristinare la finestra che dall'odierna sala da pranzo è prospiciente sul pozzo luce. Successivamente si dovrà procedere con l'aggiornamento planimetrico catastale, come da Allegato C, ed alla voltura degli intestatari.
