Al Giudice delle Esecuzioni  
Tribunale di Palmi

Oggetto: procedura n. 24/2018 R.G.Es. – verifica dello stato dei luoghi dell'unità immobiliare oggetto di vendita del lotto 002.

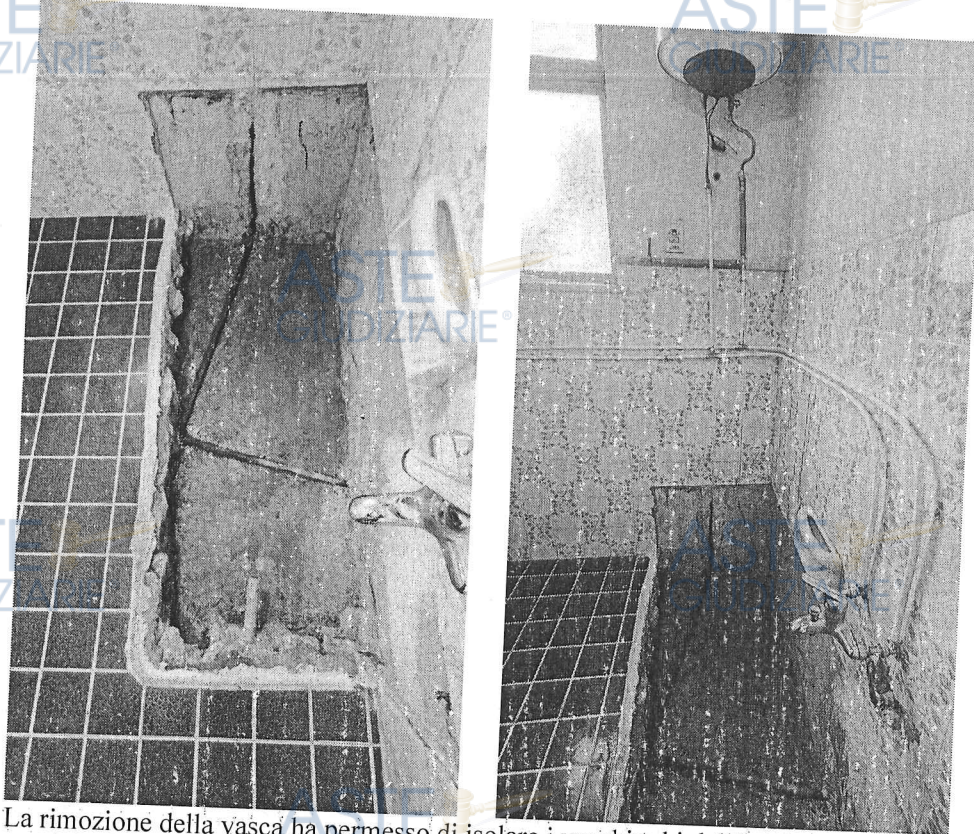
La rimozione della vasca da bagno ha consentito di isolare i vecchi tubi dell'impianto idrico ormai corrosi dalla ruggine.

È stato rilevato altresì che il water non è funzionante poiché scollegato dall'impianto idrico mentre il lavandino, la doccia e il rubinetto della vasca, al momento non ancora reinstallata, sono alimentati da nuovi tubi non incassati.

La rimozione della vasca ha permesso di isolare i vecchi tubi dell'impianto idrico.
