TRIBUNALE DI PALMI

Consulenza tecnica d'ufficio disposta nella procedura esecutiva n° 42/2025 R.G.Es. promossa da

**ALLEGATO RELATIVO AL LOTTO A**

**Comune di Laureana di Borrello, via Armando Diaz n. 44 – Casa di civile abitazione su due piani identificata nel Catasto Fabbricati al foglio 29 con la particella 109.**

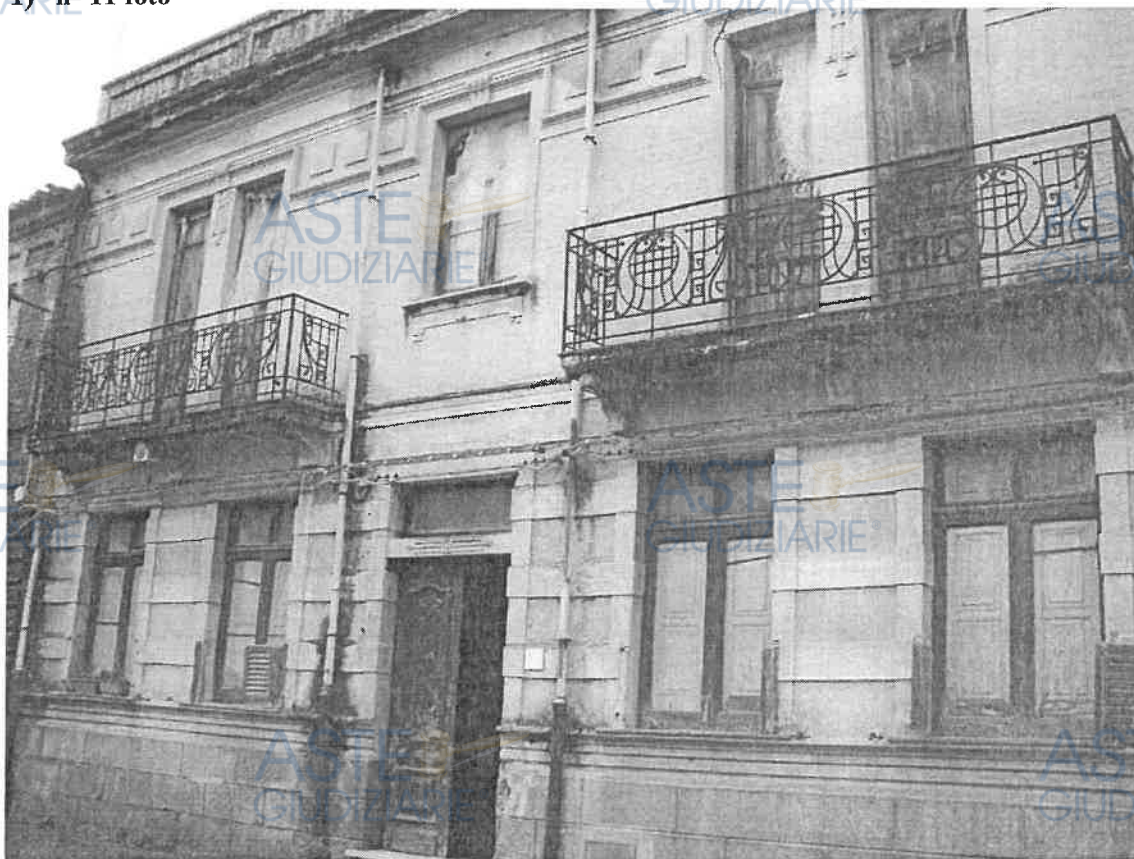
Foto n. 01: Prospetto principale (p. 109)

Il manufatto si presenta in atto nella sua configurazione originaria mostrando una totale assenza di manutenzione nel tempo, per cui versa in uno stato di conservazione pessimo e necessita, per la corretta fruibilità, di interventi di ristrutturazione totale.

La foto n. 01, che riproduce il prospetto principale del fabbricato, ne testimonia stato e condizioni, che risultano ancora più precarie all'interno. Le foto n. 02 e 03 mostrano la zona di

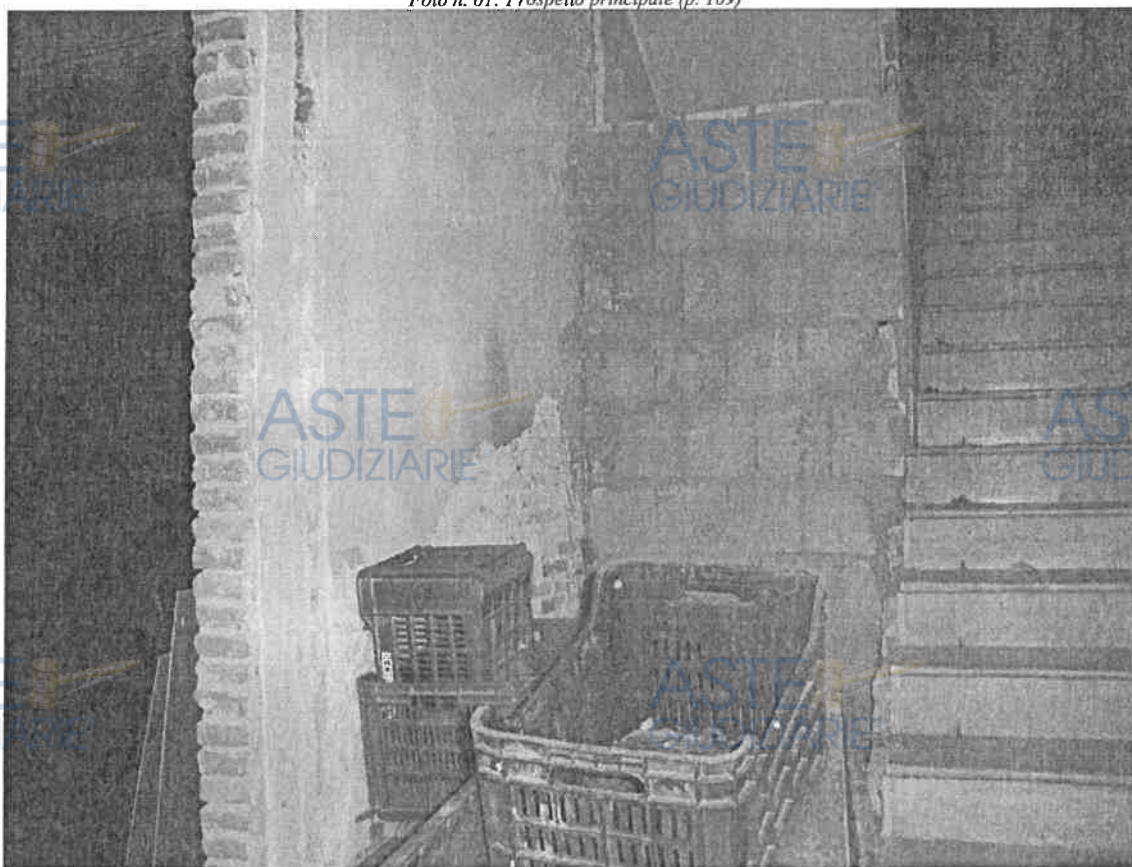
Foto n.02: Ingresso piano strada (p. 109)

ingresso ed evidenziano il degrado strutturale con un piccolissimo accenno di restauro murario mai completato.

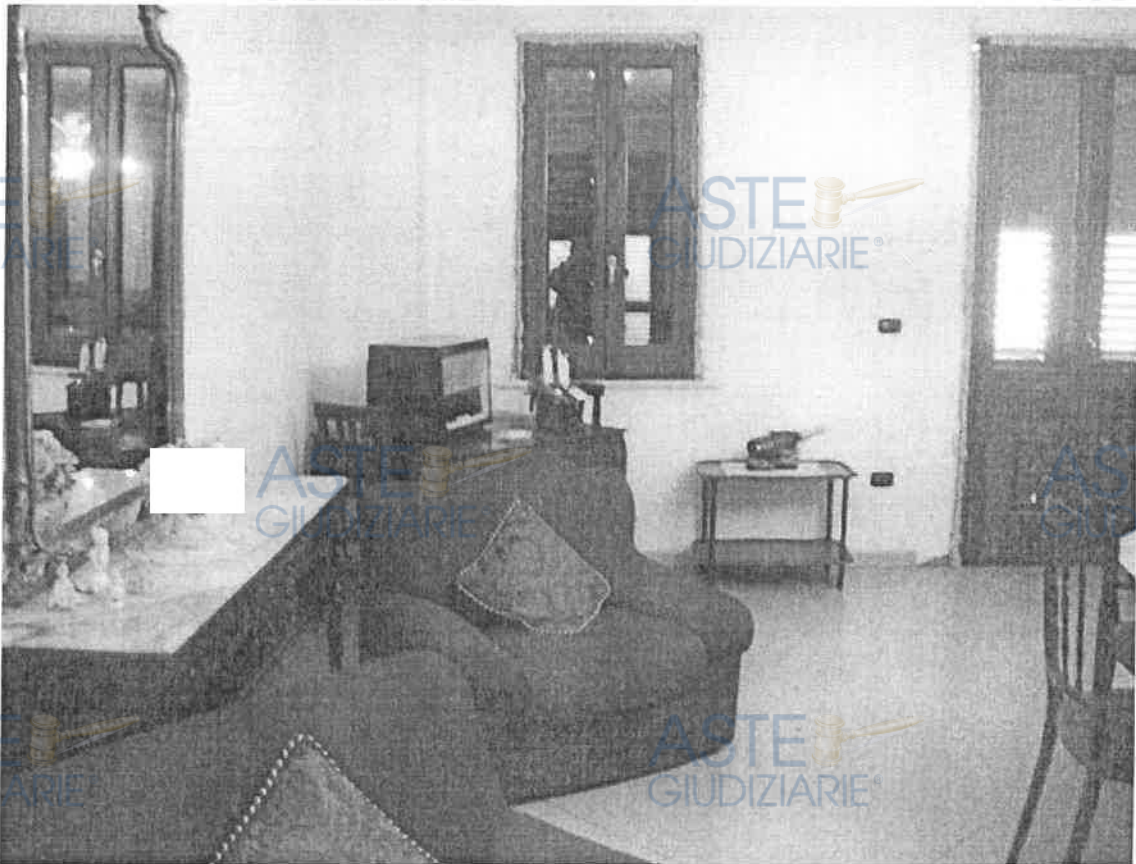
Foto n. 04: Soggiorno (p. 83 sub 3)

L'appartamento staggito si presenta completamente ammodernato e presenta finiture accurate, per come illustrato nei reperti fotografici allegati. Normale è la dotazione di servizi ed impianti. Si registra l'assenza di impianto di climatizzazione caldo-freddo.
