TRIBUNALE DI PALMI

Consulenza tecnica d'ufficio disposta nella procedura esecutiva n° 62/2024 R.G.Es. promossa da

OLYMPIA SPV S.R.L.

FERRAIOLI GIOVANNI MARCO e LOMONACO VINCENZA

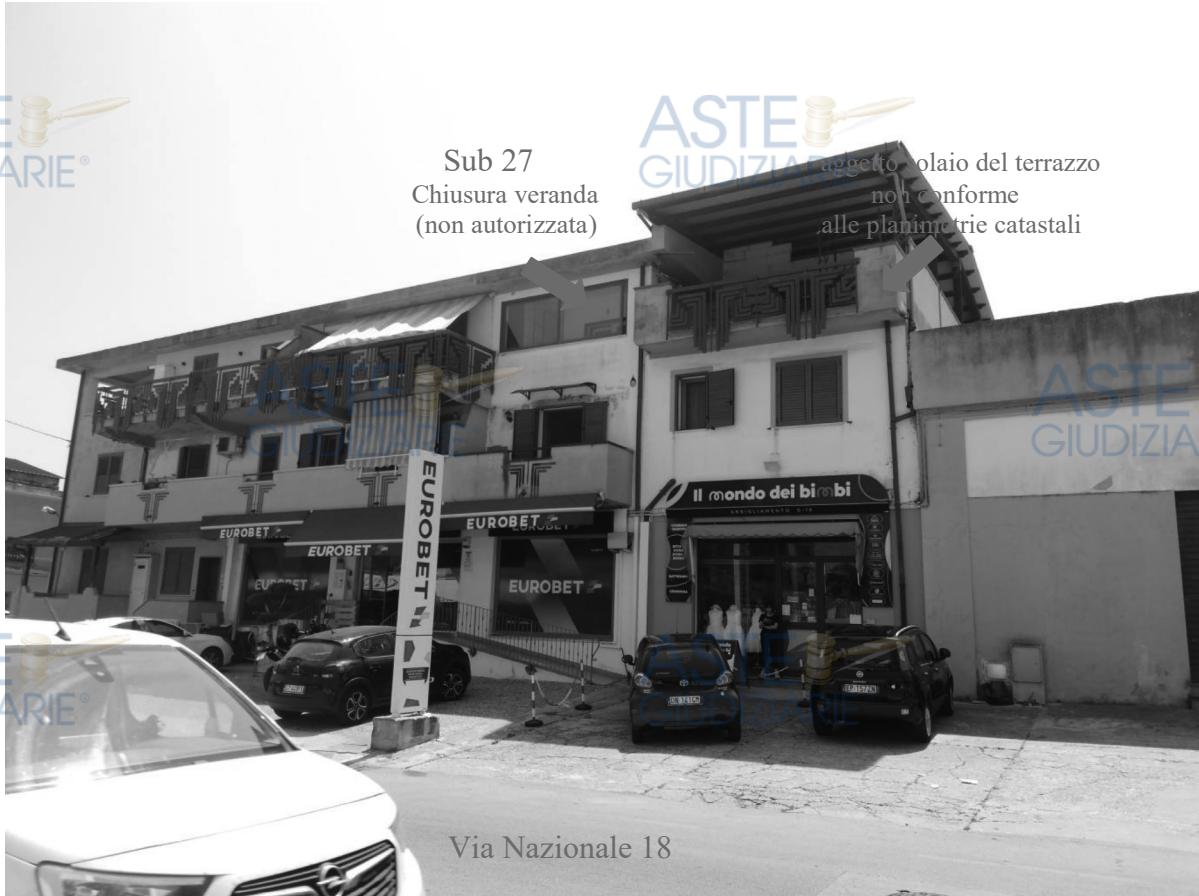
Foto 1 vista dall'esterno – dalla via Nazionale 18

Sub 27
Chiusura veranda
(non autorizzata)

oggetto volaio del terrazzo
non conforme
alle planimetrie catastali

L'esame delle pratiche evidenziano lievi difformità delle opere realizzate ai progetti assentiti

consistenti nella: esistenza di aggetti in corrispondenza del terrazzo su entrambe le facciate (lato via

Nazionale e lato corte interna); variazione di prospetti per la chiusura delle verande con infissi;

esistenza di un piccolo ripostiglio nel balcone su cui affaccia la cucina. La maggiore volumetria, di

minima entità (< del 2%) derivante dalla realizzazione delle vetrate nelle verande è sicuramente

sanabile. Per quanto riguarda le difformità strutturali, anch'esse di lieve entità, sono sanabili ma

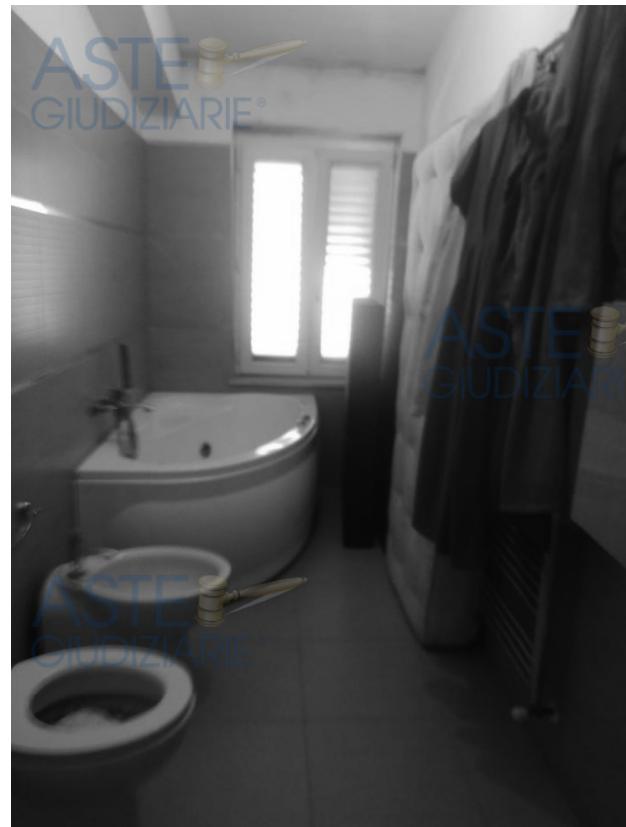
Foto 12_ bagno camera 1 (inagibile)

ad infiltrazioni d'acqua dal tetto e ad impianti mal funzionanti: il solaio di copertura è a falde inclinate mal coibentate ed isolate, oltre ad essere privo di tegole; il bagno a servizio della camera da letto matrimoniale è inutilizzabile per l'occlusione della colonna di scarico.

16. **Impianti:** Gli impianti elettrico e di riscaldamento delle unità immobiliari appaiono, per quanto è stato possibile accertare, conformi alle normative vigenti. L'impianto idrico-sanitario invece va completamente revisionato, considerati i problemi derivanti dalla occlusione della colonna di scarico.

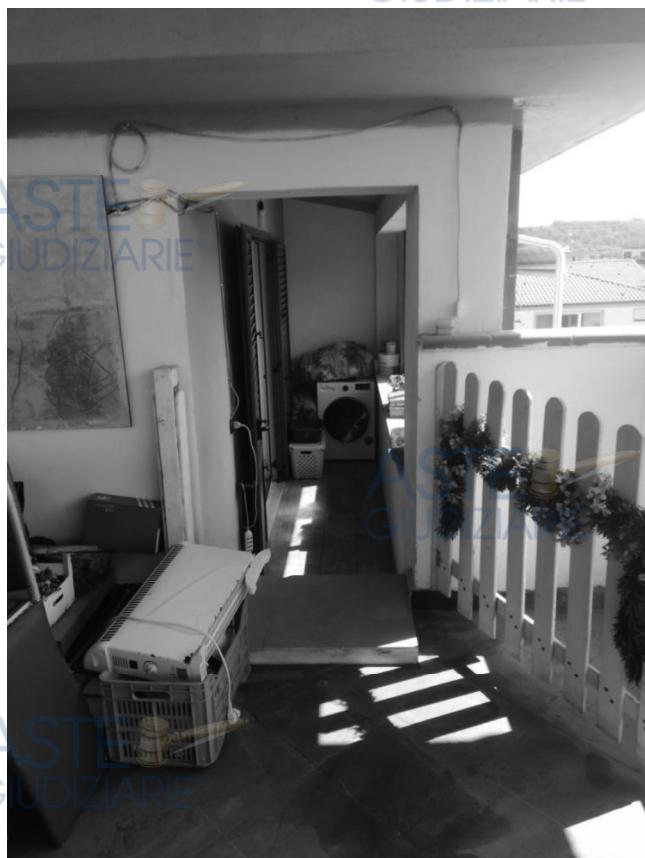
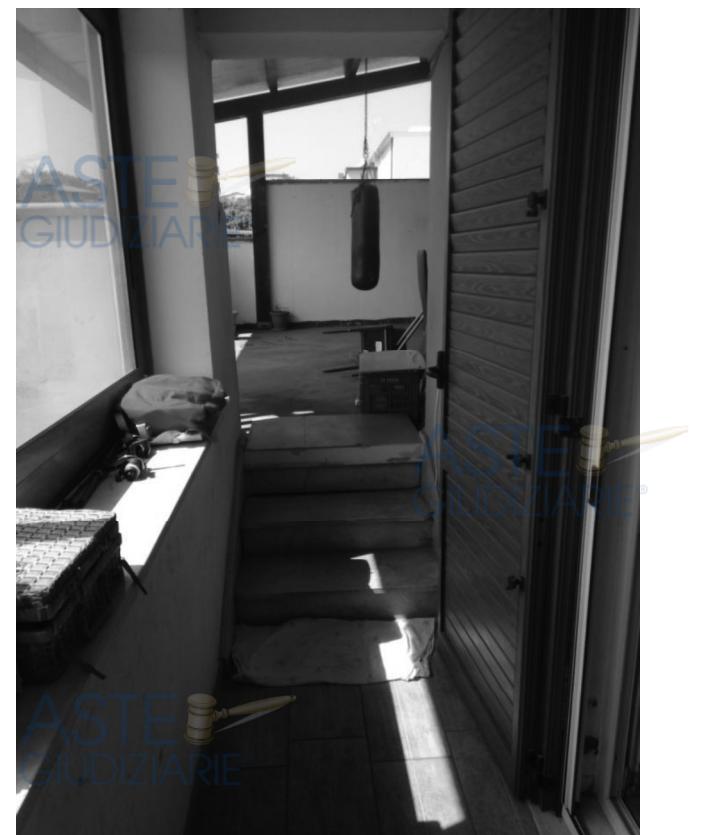
Foto 17 e 18 _ veranda coperta - cucina soggiorno_ (vista accesso alla terrazza coperta)

Le verande coperte sono dotate di chiusure costituite da infissi non autorizzati e il terrazzo si presenta in pessimo stato di manutenzione (pavimento di diverse tipologie e dissestato, ecc.). Anche il piano che ospita i locali adibiti a garages sono in cattivo stato di manutenzione e presentano notevoli problemi d'infiltrazione di acqua. Le finiture esterne sono complete ma ormai obsolete. Le foto allegate evidenziano lo stato delle finiture sia interne che esterne.

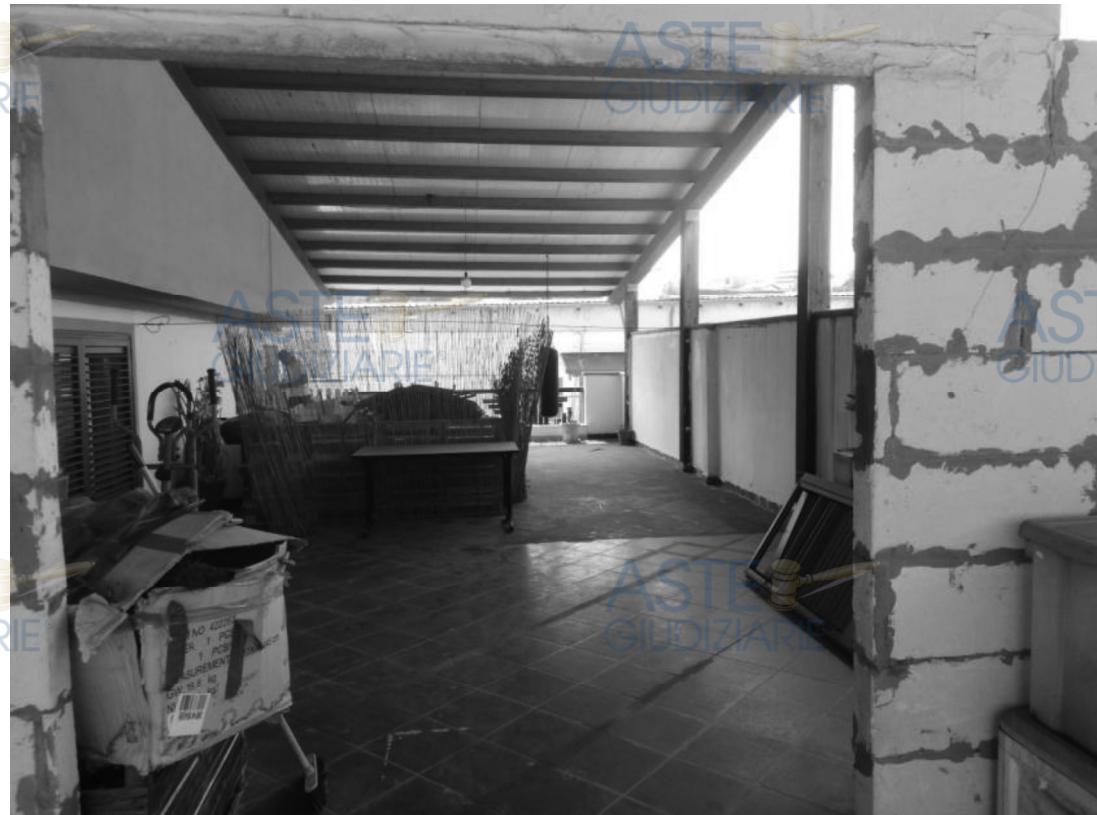
Foto 19 : terrazza coperta con tettoia

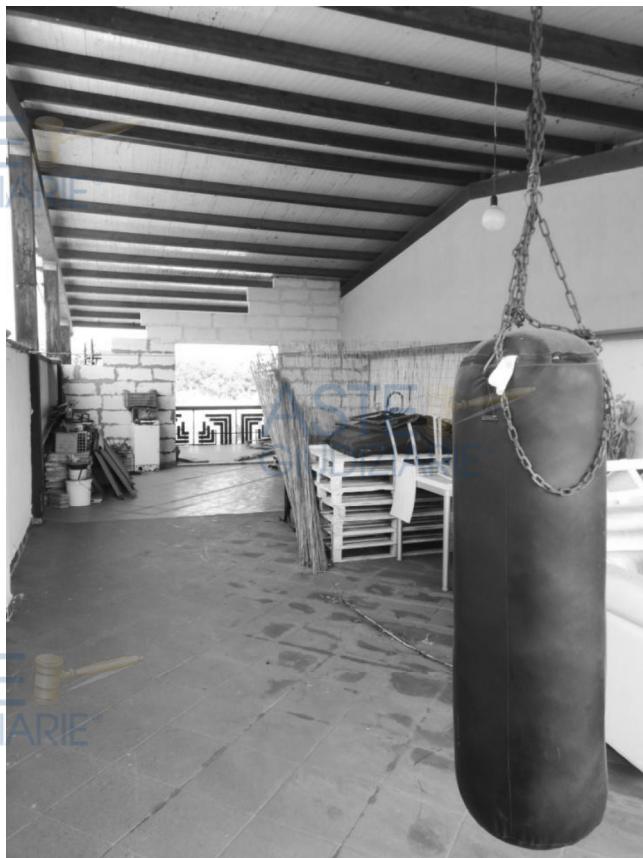
Foto 20 : terrazza coperta con tettoia

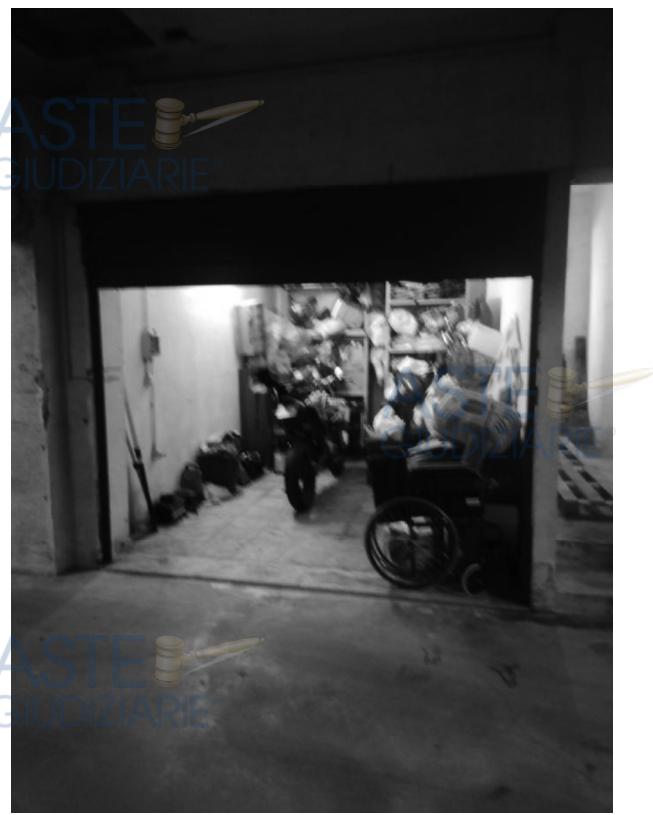
Foto 25: garage (sub 56)
