Tribunale di Piacenza

Procedura Esecutiva Immobiliare R.G. 113/2022

RELAZIONE DEL CONSULENTE TECNICO D'UFFICIO

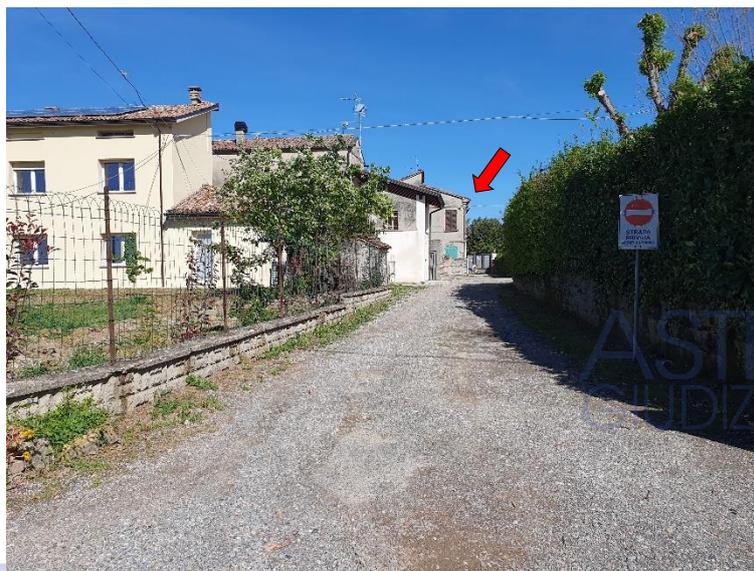
Figura 2 - Stradello d'ingresso con indicato il fabbricato oggetto di causa

L'immobile è raggiungibile percorrendo uno stradello in ghiaia di lunghezza pari a circa 30 m che, a partire dalla strada che attraversa la frazione di Vigostano (via Vigostano), conduce al nucleo di fabbricati comprendente anche l'immobile oggetto di causa (Figura 2).

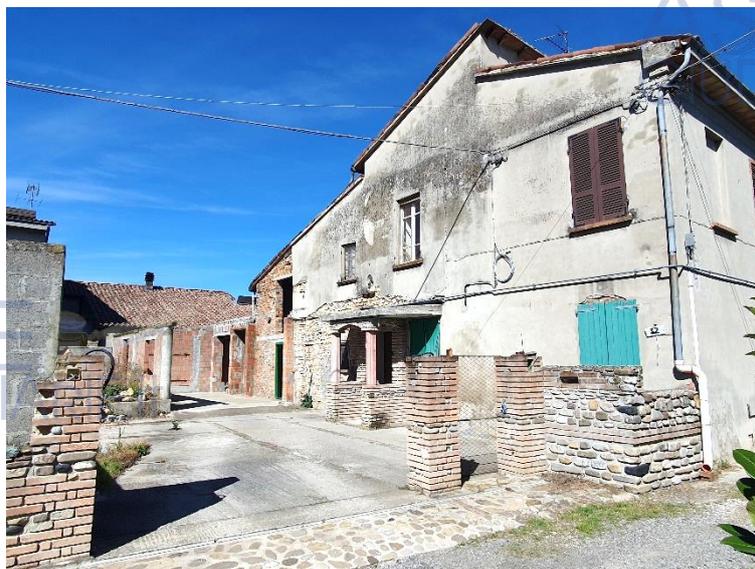
Figura 3 - Il bene oggetto di causa con l'accesso dallo stradello d'ingresso

Dallo stradello è possibile accedere alla proprietà sia tramite un'apertura carrabile, priva di cancello, sia tramite un ingresso pedonale, dotato di cancelletto con rete metallica e catenaccio, entrambi collocati lungo il confine meridionale dell'area cortilizia ad uso esclusivo (Figura 3).
