**TRIBUNALE DI PIACENZA**  
Sezione Esecuzioni Immobiliari

**esecuzione immobiliare R.G. 126 / 2019**

**relazione per la stima degli immobili e dei terreni  
siti in Comune Alta Val Tidone (PC), località La Matellina  
di compendiuo all'esecuzione**

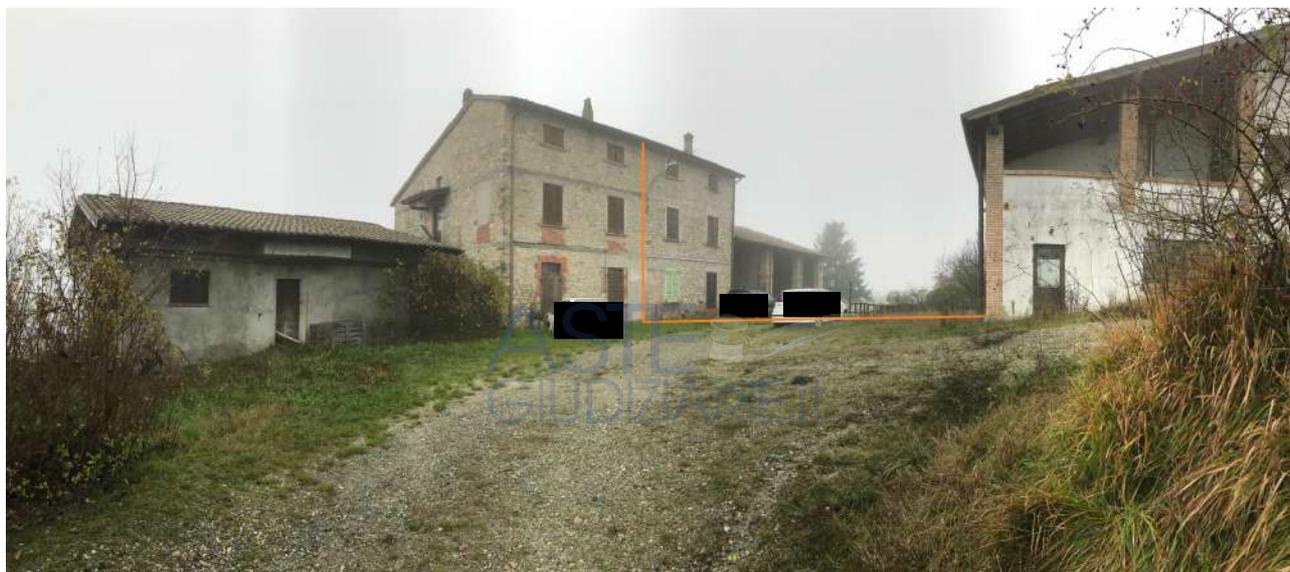
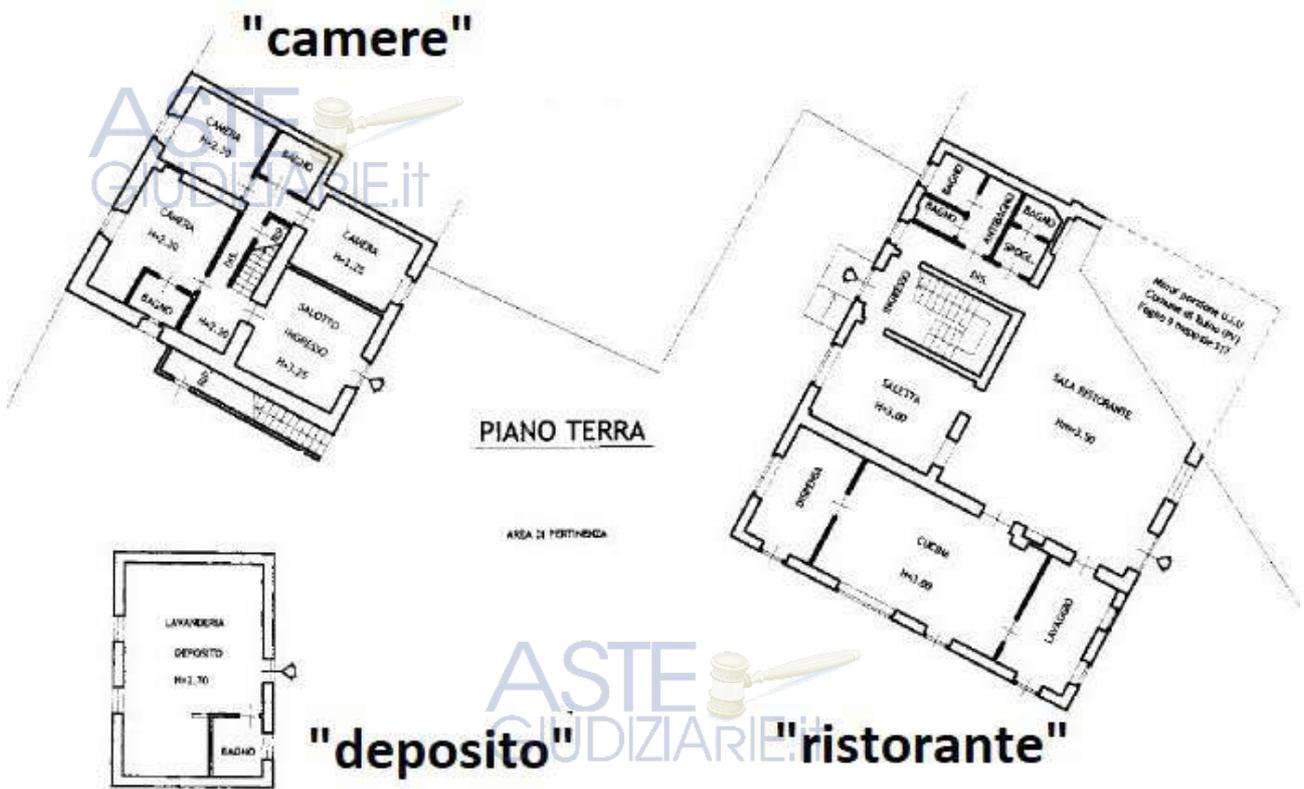
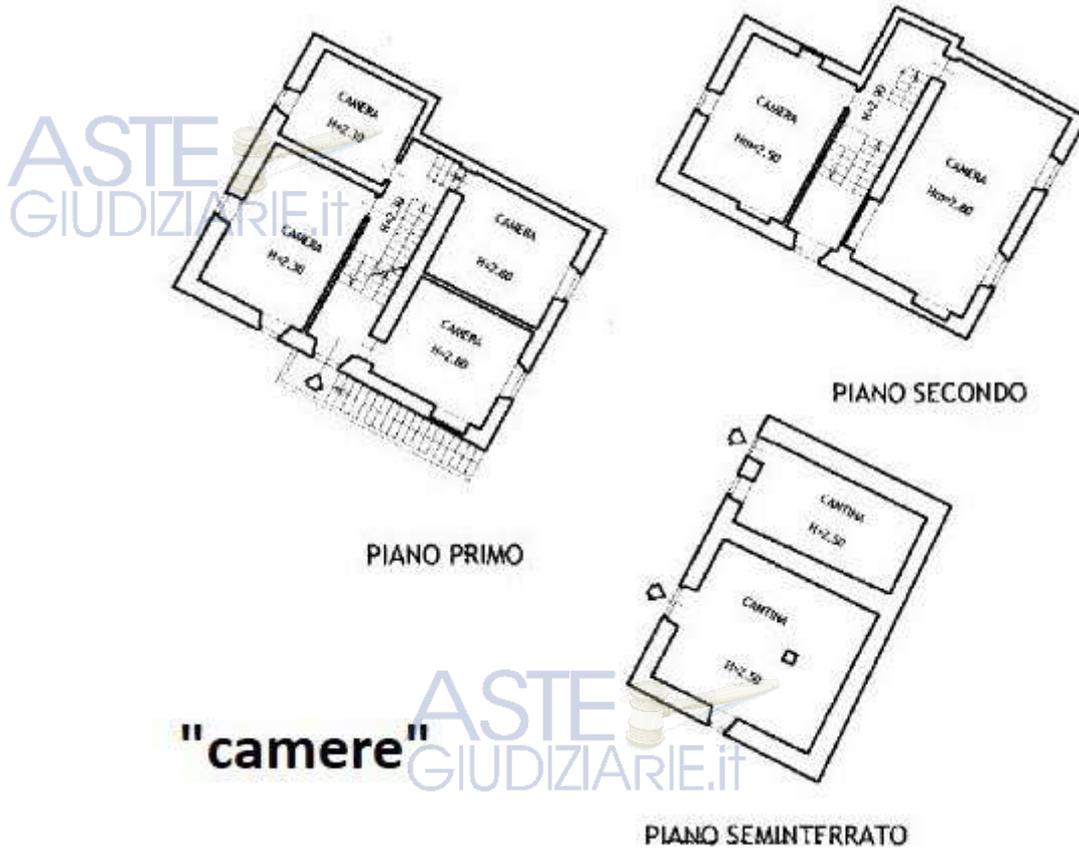
- terreni
- 6 piccoli fabbricati da adibire a ricoveri per animali
- un corpo di fabbrica adibito a deposito
- una parte di corpo di fabbrica adibito a ristorante, in aderenza ad altra porzione di fabbricato di altra proprietà
- una parte di corpo di fabbrica adibito ad affittacamere, in aderenza ad altra porzione di fabbricato di altra proprietà

ed era utilizzato come agriturismo.

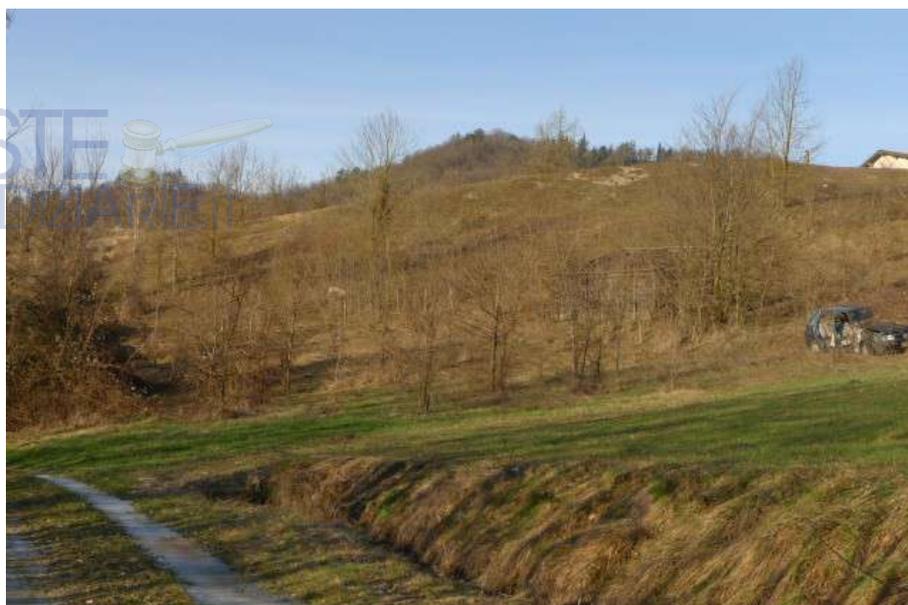
## TERRENI

Il terreno, in posizione panoramica verso il Tidone, si presenta su un declivio. Ha una forma non regolare ed è diviso in due appezzamenti distinti. L'appezzamento maggiore è costituito dalla totalità dei mappali eccetto che il mappale 8.

Oggi il terreno è apparentemente completamente incolto; dallo storico visibile da Google Earth si evidenzia che tempo addietro era coltivato quasi per intero. Il terreno ha una superficie catastale di 55.102 mq, equivalenti a circa 72 pertiche piacentine. Nel paragrafo dedicato all'individuazione catastale sono evidenziate le caratteristiche catastali di ogni particella. Il bordo dei mappali 330, 236 e 448 è interessata da una carraia in terra che dà accesso agli immobili. L'atto di vendita del 20 novembre 2003 del Notaio Santamaria, nn. 7591/2103, riporta che si accede al mappale 8 con diritto di passaggio sulla proprietà [REDACTED] o (cfr all pag 33-44).

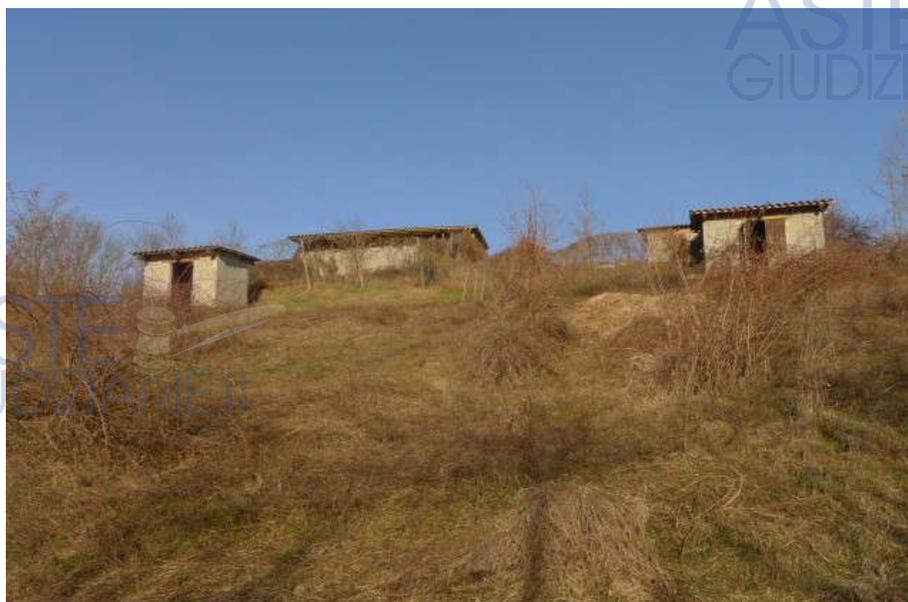
## 6 PICCOLI FABBRICATI ADIBITI A RICOVERI PER ANIMALI

Sui mappali 236 e 330 sorgono 6 piccoli fabbricati in muratura. Il maggiore misura circa 38 mq, il più piccolo circa 3,5 mq. Cinque sono di nuova fattura, realizzati in blocchetti di calcestruzzo tetto in legno e lastre ondulate in fibrocemento; un sesto di più vecchia fattura, realizzato con elementi leggeri prefabbricati, in pessime condizioni.

Il permesso di costruire n. 1/2005 prevedeva 6 piccoli fabbricati, e ne sono stati realizzati soltanto 5. Il sesto citato era certamente pre-esistente, e non compare in detto permesso di costruire.

6 PICCOLI FABBRICATI ADIBITI A RICOVERI PER ANIMALI - Nel permesso di costruire 1/2005 sono evidenziate 6 nuove costruzioni, indicate da A a F. La costruzione A non è stata realizzata. Inoltre non è rappresentata una vecchia costruzione esistente in prossimità della posizione A. La situazione è sanabile con una SCIA in sanatoria.

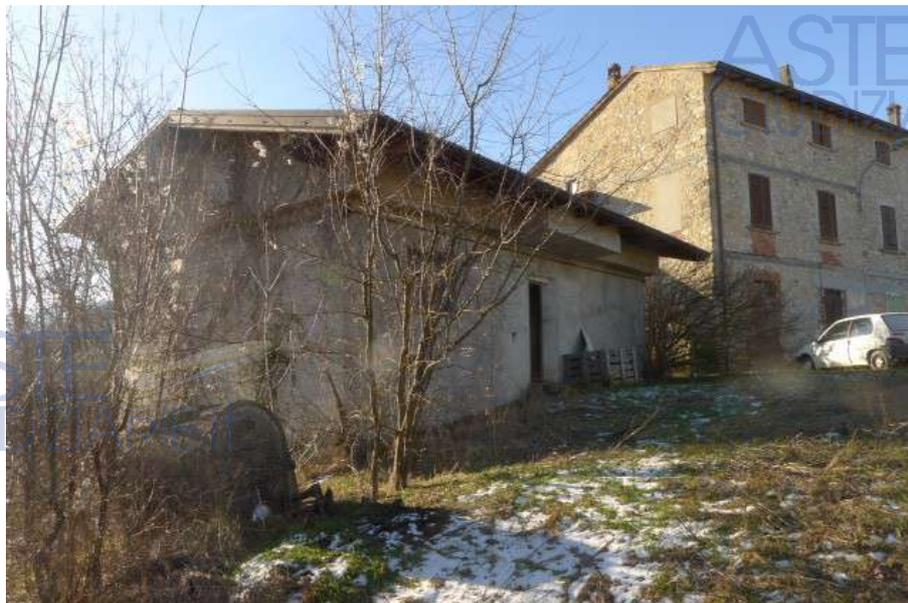
## DEPOSITO

Il deposito, ha una superficie commerciale di circa 54 mq. E' intonato al civile, il tetto è in buone condizioni ed è rivestito in coppi.

DEPOSITO – Non appare rappresentato nelle pratiche edilizie, ed apparentemente è preesistente al 1967.

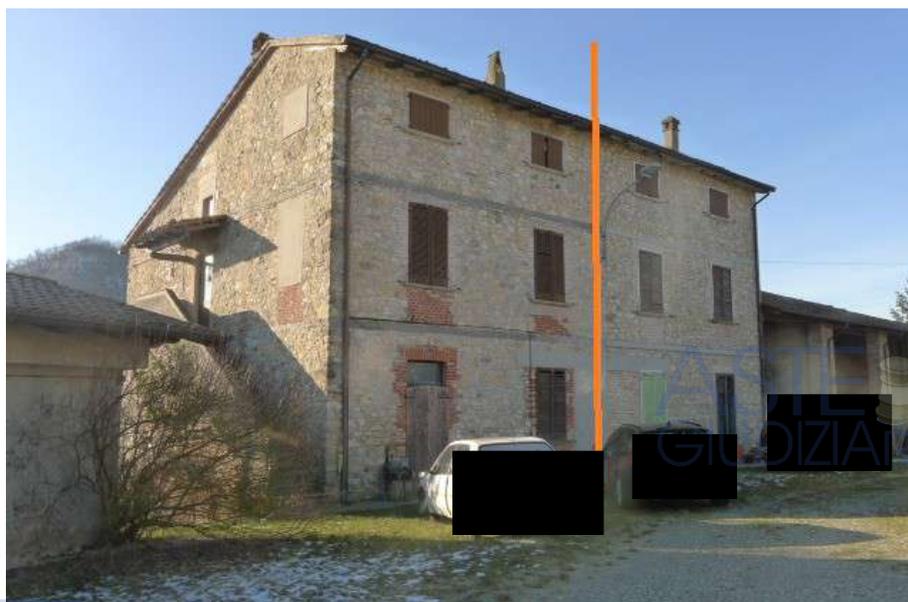
## CAMERE

La parte di corpo di fabbrica identificato come "camere" si sviluppa su 4 piani, ed è la parte minore del corpo di fabbrica rappresentato nelle fotografie che seguono.

La struttura muraria è in pietra a vista, solai in parte in travetti di legno e tavelle, in parte in travetti precompressi e blocchi in laterizio con soletta collaborante, gli antoni sono in pessime condizioni, tetto rivestito in coppi.

CAMERE – Si riscontra una difformità sul prospetto est. Una finestra rappresentata al 2° piano è in fatto tamponata. La situazione è sanabile con una SCIA in sanatoria.

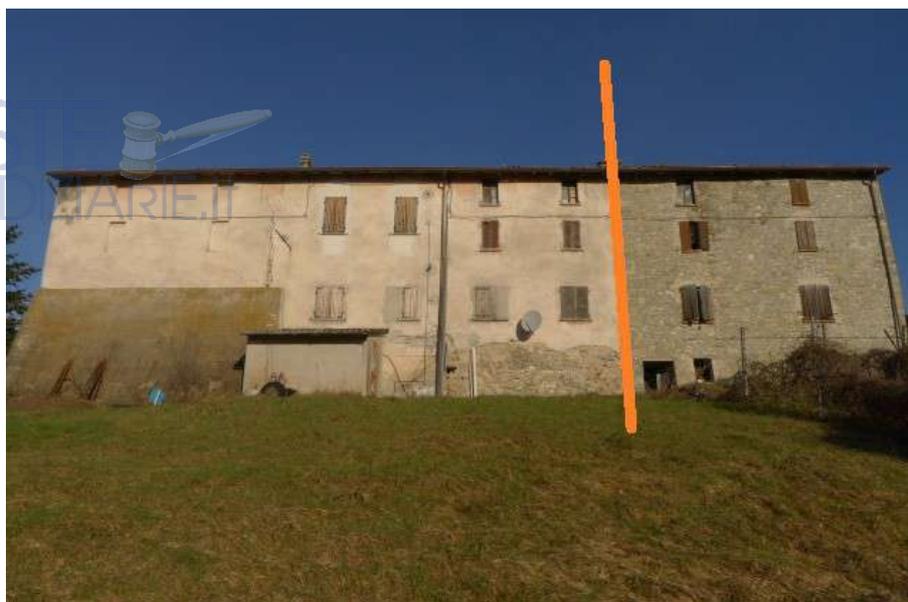
Solo il piano terra è stato ristrutturato (in modo economico), mentre le cantine, il 1° ed il 2° piano sono in stato di abbandono totale. L'accesso alle cantine è dall'esterno, a valle del fabbricato.

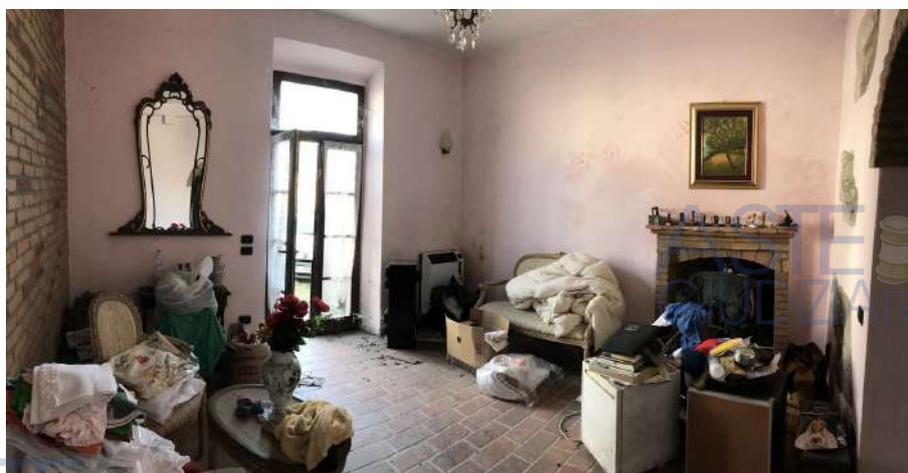
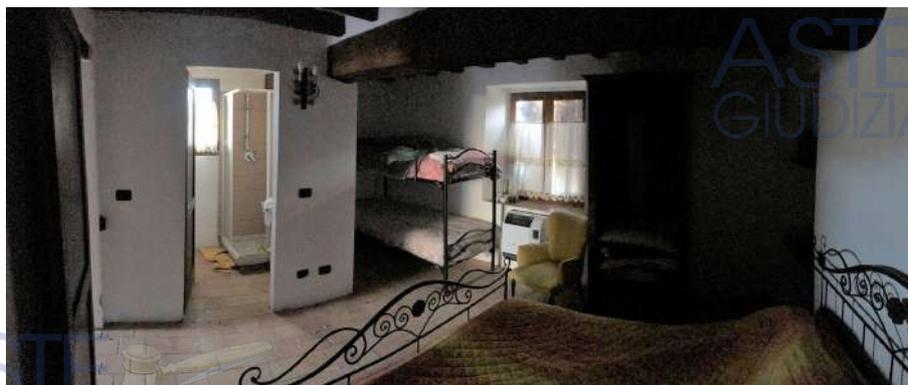
L'accesso al piano terra è dal cortile, e dal cortile si accede al primo piano attraverso una scala esterna, interna è invece la scala che mette in comunicazione il primo con il secondo piano. Il piano cantina è diviso in due ambienti, in pessimo stato di conservazione.

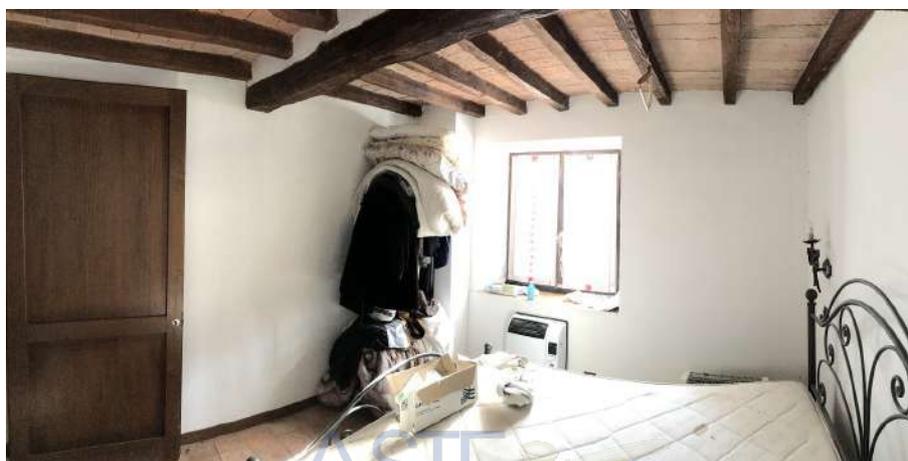
Il piano terra, unico piano agibile, è diviso in un ingresso, un corridoio, tre camere e due bagni.

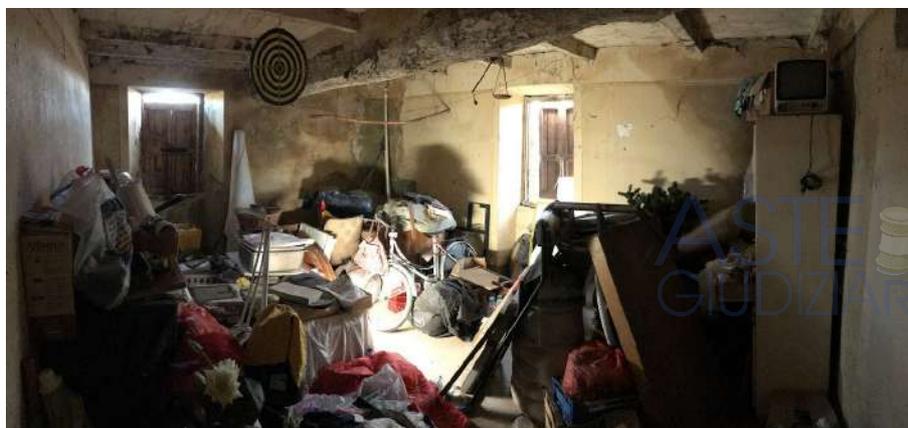
Esiste anche un vano scala di collegamento interno fra il piano terra ed il 1° piano, ma chiuso con una parete in cartongesso. Muri intonacati al civile e tinteggiati, pavimenti in cotto di recupero, finestre in legno tinta legno e vetrocamere porte in legno, impianto elettrico ed idrico sottotraccia,

riscaldamento con tre termoconvettori a gas nelle tre camere, soffitto in travetti e tabelle nella parte sud (altezza 2,40 m), intonacato e tinteggiato nella parte nord (altezza 3,20 m).

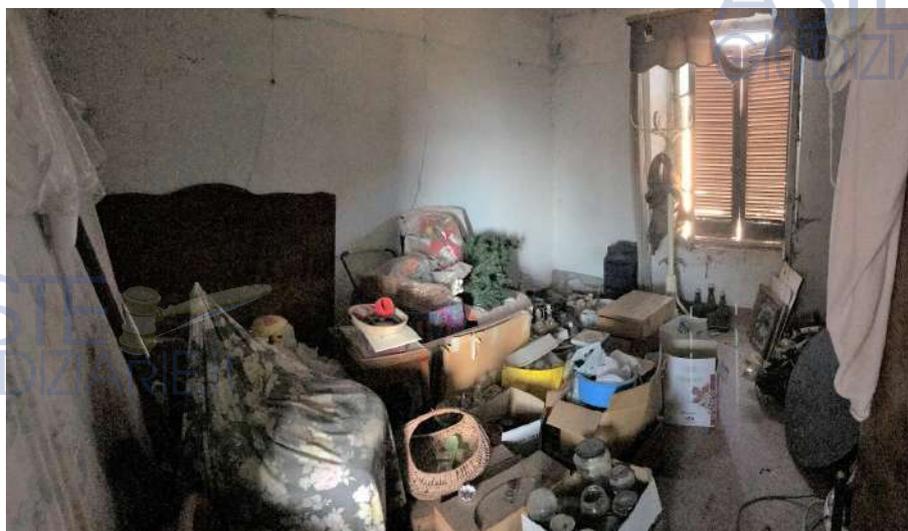
Il 1° ed il 2° piano sono in pessime condizioni, non ristrutturati. Il 1° piano è diviso in 4 camere, il 2° piano in due camere.

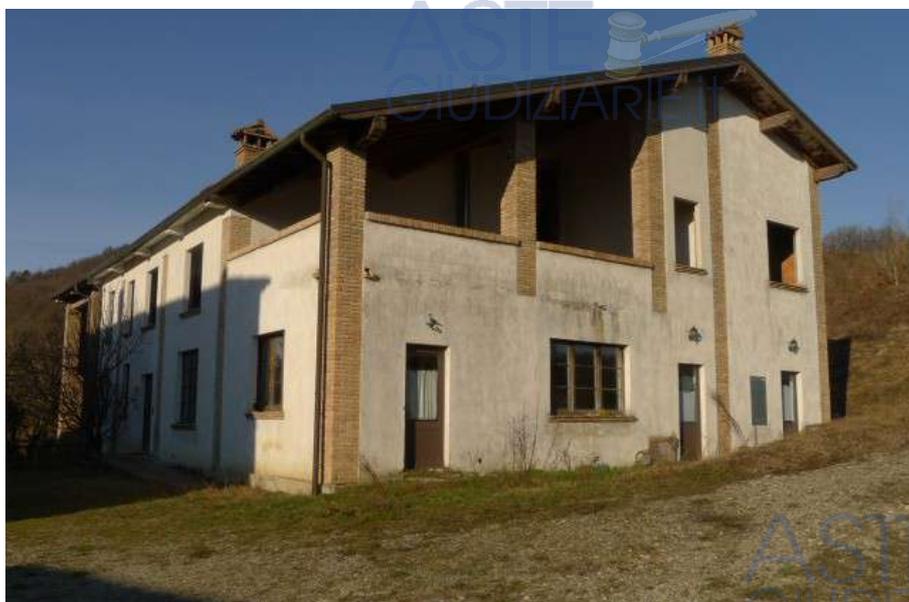
#### RISTORANTE

La parte di corpo di fabbrica identificato come "ristorante" si sviluppa su due piani.

La struttura muraria è in laterizio intonacato al civile con i pilastri un mattoni faccia a vista, solai in parte in voltine in cotto e in parte in travetti precompressi e blocchi in laterizio con soletta collaborante, il tetto in legno è rivestito in coppi.

RISTORANTE – Si riscontrano difformità nelle facciate: sul prospetto sud è rappresentata una ringhiera sul terrazzo al primo piano, mentre in fatto è presente una balaustra in muratura; sul prospetto nord una finestra è di dimensioni molto maggiori di quanto rappresentato nel progetto; nel prospetto est una parte strutturale del primo piano è difforme. Infatti è presente un pilastro in meno e una parte di terrazzo è chiusa da muratura invece di essere aperta come da progetto. Inoltre le ringhiere rappresentate sul progetto sono state sostituite da balaustre in muratura. Parte di queste difformità necessitano, oltre che una SCIA in sanatoria, anche un'analisi sismica della struttura.

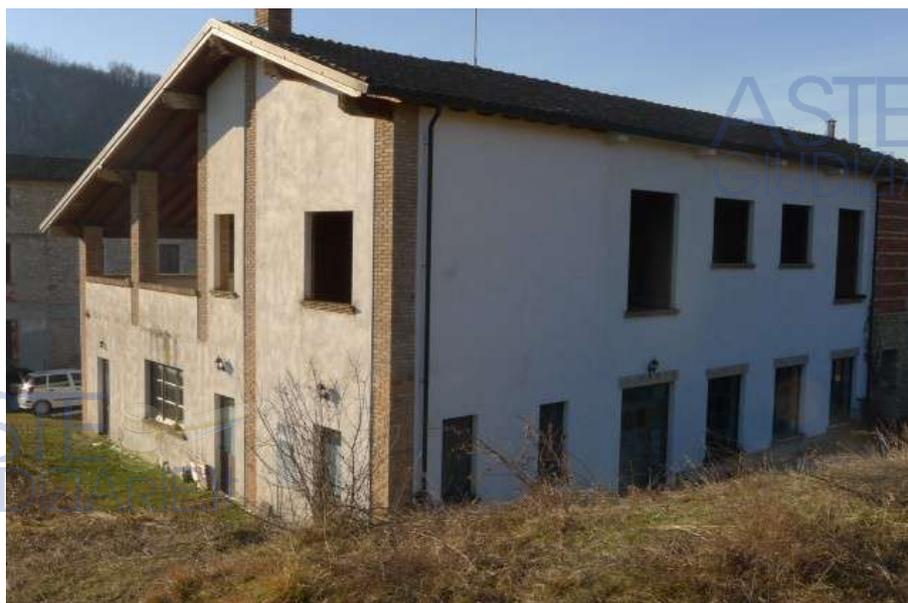
Il piano terreno è stato ristrutturato ed è stato utilizzato come ristorante, il primo piano è al grezzo ed attualmente non è accessibile.

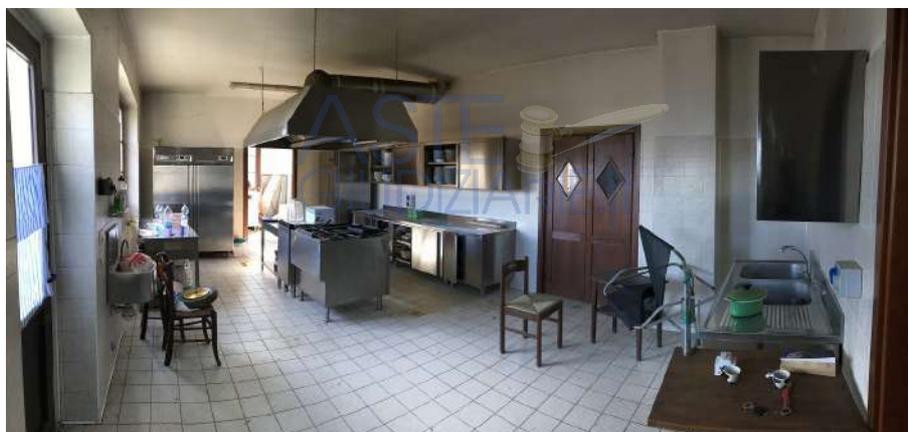
La parte est del ristorante è divisa in 3 ambienti dedicati a cucina, dispensa e lavaggio. La parte restante è divisa in ingresso con porta blindata e disimpegno, sala principale e saletta, bagno e spogliatoio per i dipendenti, bagno con 2 wc per gli ospiti.

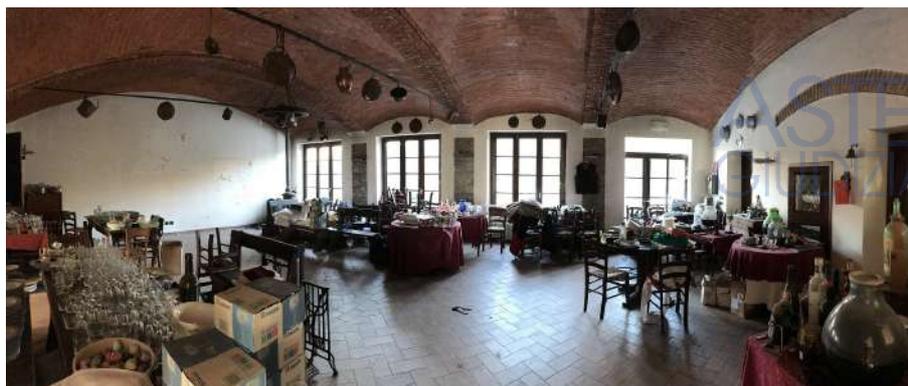
Finestre in legno tinta legno con vetrocamera, serramenti di servizio alla cucina in Alluminio preverniciato, pareti intonacate al civile tinte (sono presenti importanti segni di umidità da risalita), pavimenti in monocottura, soffitti intonacati e tinteggiati eccetto che nella sala principale ove il solaio è costituito da volte in cotto a vista.

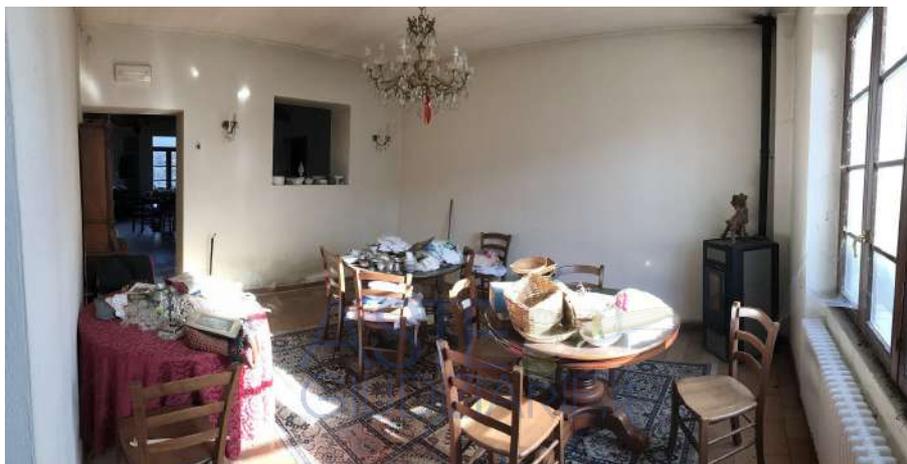
L'impianto elettrico è sottotraccia, in cucina sono presenti quadretti con prese industriali, l'impianto di riscaldamento è costituito da una caldaia esterna, radiatori in ghisa, stufa a pellet e stufa a legna.

Non è stato possibile reperire le certificazioni di conformità degli impianti elettrici e del gas del deposito e delle due porzioni di fabbricato adibite a camere e ristorante. Ipotizzando la necessità di piccole modifiche, si stima il costo necessario delle nuove certificazioni in 4.000 €

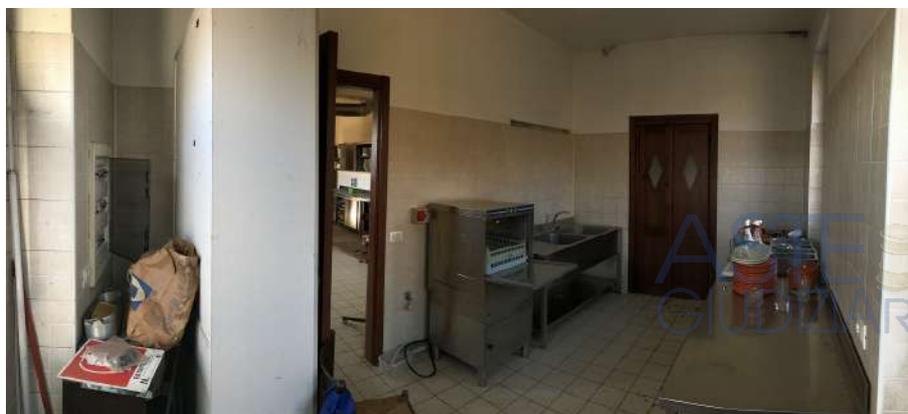
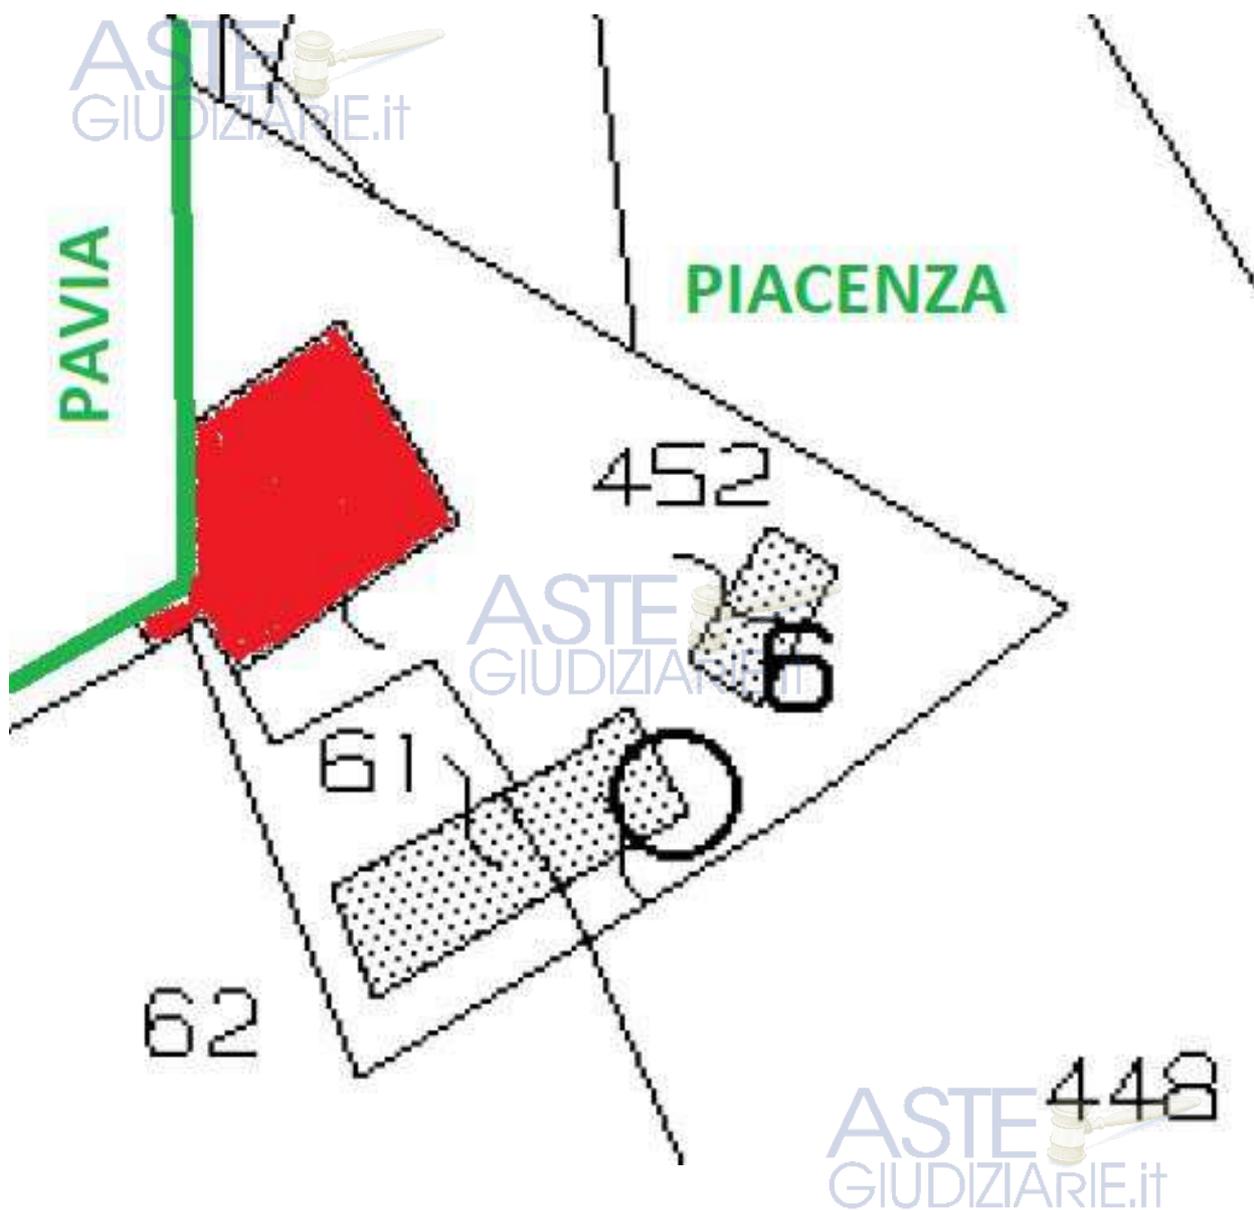
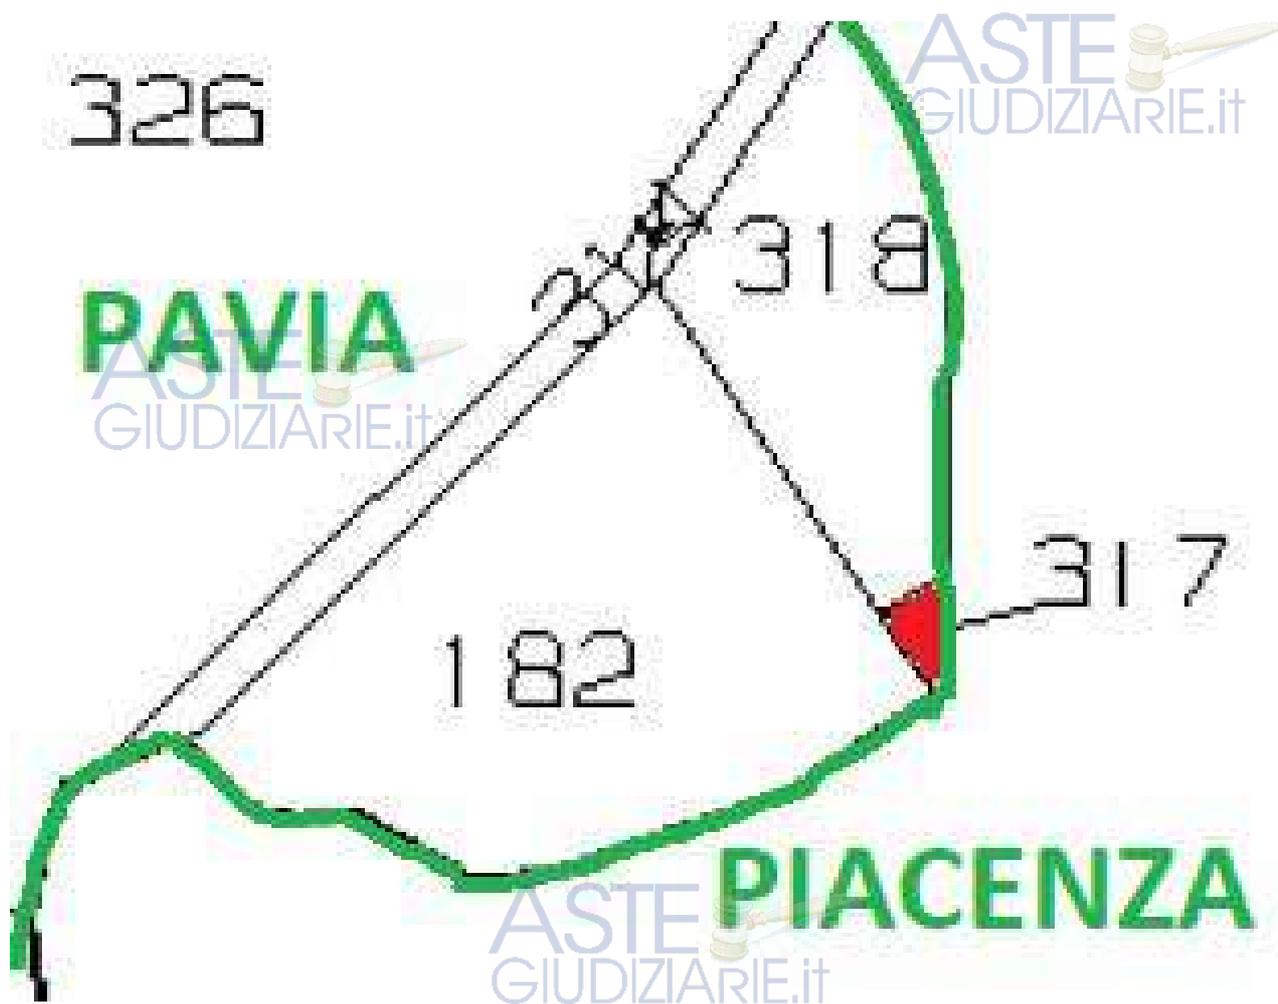
Si riporta qui per maggior chiarezza quanto specificato in premessa.

“I beni dell'esecutato sono posti in parte in Provincia di Piacenza ed in parte in Provincia di Pavia.  
Esistono pertanto due procedure di esecuzione presso i due Tribunali di Piacenza e Pavia: a Pavia l'Esecuzione Immobiliare n. 307/2019 RGE, ed a Piacenza la presente Esecuzione Immobiliare n. 126/2019.

Il fabbricato qui descritto come “ristorante” è posto per la maggior parte in Provincia di Piacenza e per una piccola porzione in Provincia di Pavia.
