**TRIBUNALE DI PIACENZA**

**Es. Imm. nr. 136/2024**

**RELAZIONE DEL CONSULENTE TECNICO D'UFFICIO**

I beni oggetto della vendita, siti nel **COMUNE DI CORTEMAGGIORE (PC), Via Matteotti nc. 10** e censiti come segue:

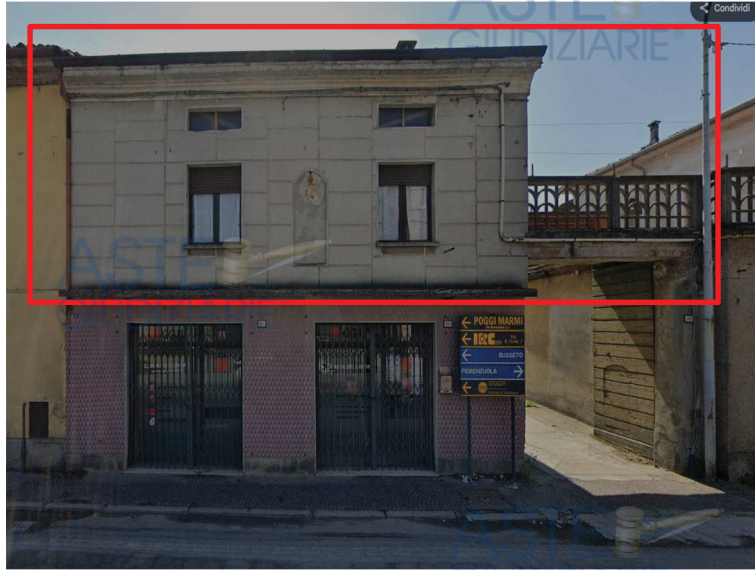
**Fot. N. 2:** Vista Nord (su Via Matteotti)

Le facciate sono così rifinite: al piano terra con piastrelle di ceramica, ai piani 1° e 2° con intonaco tinteggiato. Su Via Matteotti, l'intonaco ha lavorazioni tipo "bugnato".

Le parti esterne sono in mediocre stato manutentivo; in particolare si nota: la presenza di vegetazione sul manto di copertura e sulle canale di gronda, gli sporti di gronda così come le strutture dei balconi risultano ammalorati, le tinteggiature scrostate in più punti, i rivestimenti in ceramica sporchi.

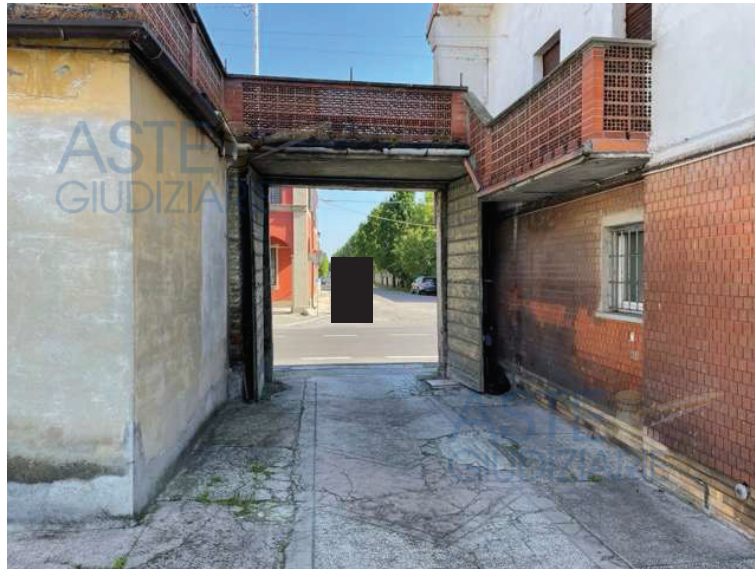
**Fot. N. 3:** Vista dal cortile comune – ingresso pedonale e carrabile

Il cortile comune è pavimentato in battuto di cemento.

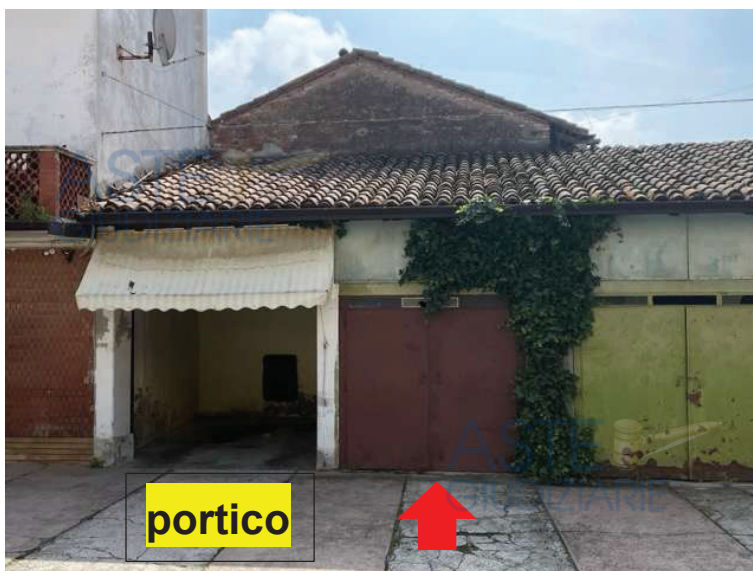
**Fot. N. 5:** box auto e portico

Il portico è posto al piano terra lungo il lato est del cortile comune ed è parte di un corpo di fabbrica più ampio, posto in aderenza a quello dell'abitazione, con il quale condivide un muro portante. L'impianto originario, di circa 75 mq, a pianta rettangolare, negli anni '50/'60 del secolo scorso è stato trasformato (da portico) in n. 5 autorimesse ad occupare una superficie complessiva di circa 62 mq. Il portico in oggetto, di circa 13,50 mq - altezza min. 3,00 m e max 4,35 m, è pertanto quanto rimasto del portico originario, è pavimentato in battuto di cemento ed ha la copertura inclinata in legno con sovrastante lastra ondulata sottocoppo a vista, manto di copertura in coppi e lattonerie in lamiera preverniciata.

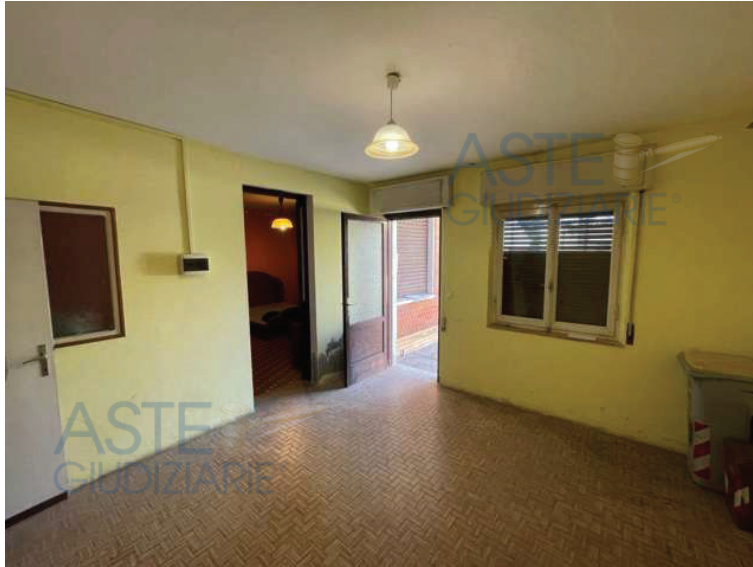
**Fot. N. 7:** Ingresso – P. Terra

L'impianto elettrico è eseguito in parte con tubazioni sottotraccia, in parte con tubazioni/canaline fuori traccia in pvc. Il quadro elettrico, anch'esso fuori traccia, è posto nell'ingresso al piano terra.

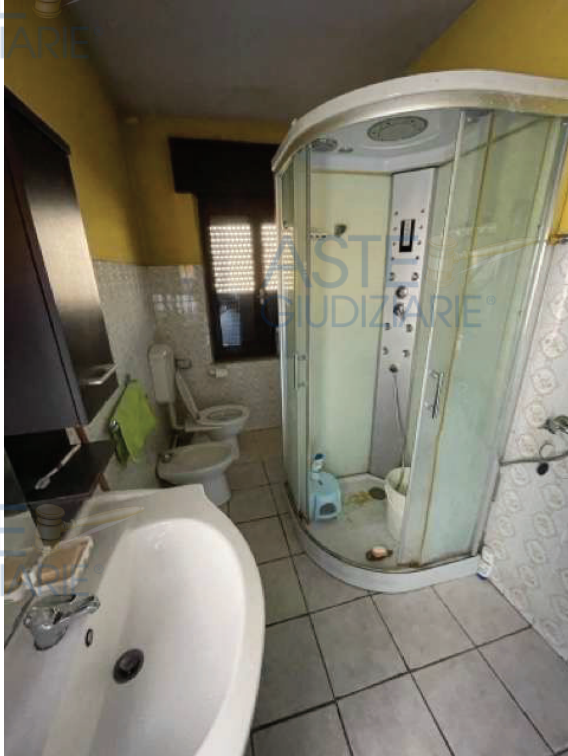
**Fot. N. 20:** Bagno – P. 1°

L'immobile non è dotato d' impianto di riscaldamento, il piano terra e il piano 2° (sottotetto) non sono riscaldati, mentre il piano 1° viene riscaldato da due stufe a pellet poste l'una in soggiorno e l'altra nel disimpegno della zona notte. L'acqua calda sanitaria viene prodotta da scaldabagno a gas metano, a fiamma libera di tipo istantaneo, posto nel bagno, non a norma di legge.

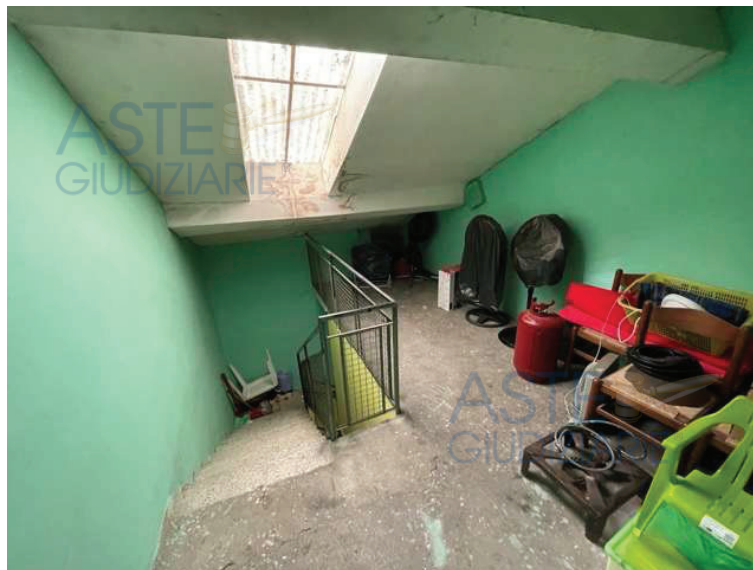
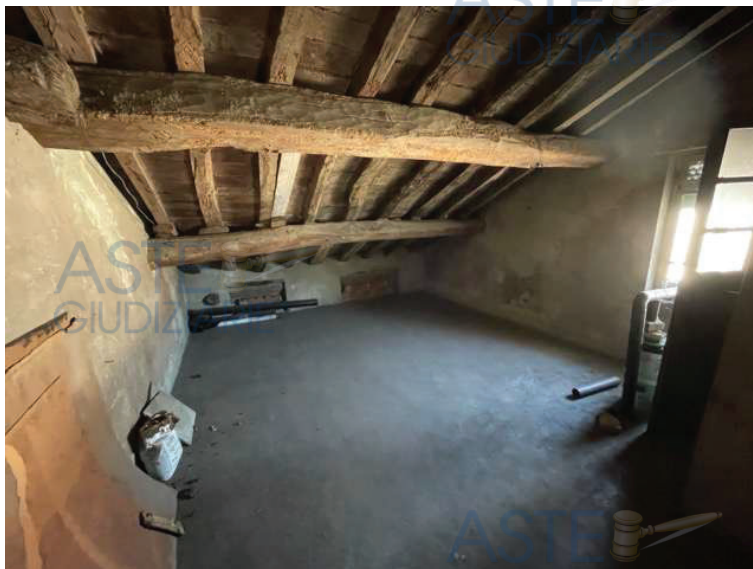
**Fot. N. 22:** Sottotetto – P. 2°

L'appartamento è rifinito in ogni sua parte con materiali in generale risalenti all'epoca della costruzione, di capitolato economico già per l'epoca. I serramenti esterni sono in legno con vetro semplice, e tapparelle in parte in pvc e in parte in legno. Le porte interne sono in legno con pannello cieco o con vetro smerigliato. La porta d'ingresso è di tipo semplice in legno con pannello in vetro semplice, dotata di serratura, senza elemento di protezione esterno. I pavimenti dei locali posti al piano terra sono in klinker o gres di piccolo formato, quelli posti al piano 1° sono in piastrelle di graniglia di cemento, fatta eccezione per la cucina in parquet laminato e il soggiorno in klinker; quelli della scala sono in lastre di graniglia di cemento, mentre il piano 2° (sottotetto) è in battuto di cemento. Il bagno è dotato di w.c., bidet, lavabo, piatto doccia e attacco/scarico lavatrice, ha pavimenti e rivestimenti in ceramica semplice; la cucina invece ha solo alcune porzioni di parete rivestite in ceramica. Le pareti ed i soffitti sono intonacati e tinteggiati. Gli intonaci, sia delle pareti che dei soffitti, sono di scadente fattura. Il soffitto del piano 2° sottotetto è in legno a vista con travi e travetti in legno massiccio con interposte pannelle di laterizio, fatta eccezione per il disimpegno che invece è controsoffittato. Il disimpegno è dotato di lucernario in corrispondenza del quale si notano segni d'infiltrazioni d'acqua provenienti dalla copertura.

I locali presenti al piano terra hanno altezza da 2,60 m a 2,70 m, mentre quelli posti al piano 1° hanno tutti altezza da 2,65 m a 2,70 m. Il piano 2° (sottotetto) ha altezza minima di 0,80/0,95 m e max 2,90 m (linea di colmo).

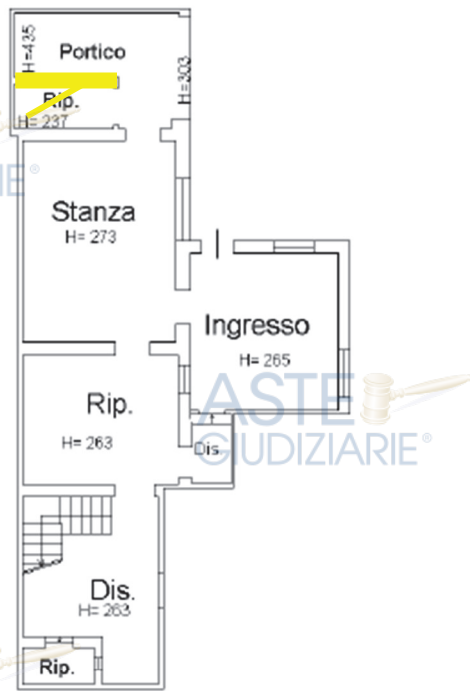
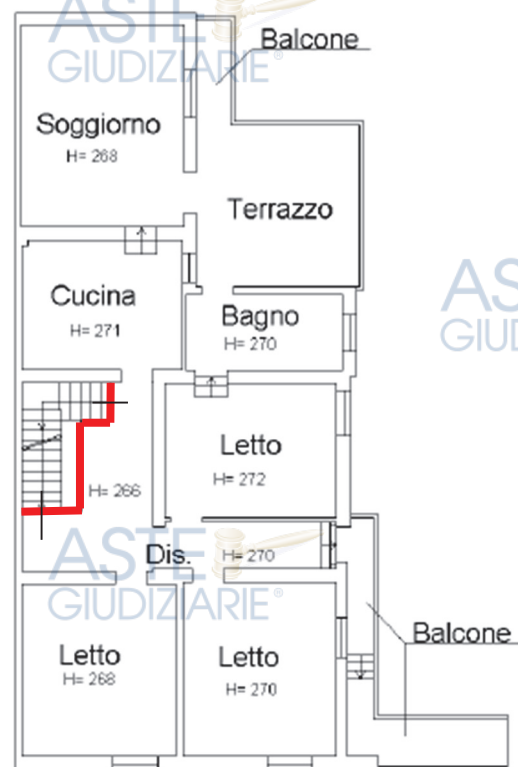
Per quanto riguarda l'abitazione (part. 382/8 graffata alla part. 446/4), si segnala **la non conformità dello stato di fatto del bene con la planimetria catastale risalente al 27/08/2013**. Si rileva infatti la demolizione del ripostiglio esterno (p.terra-lato sud) e la chiusura perimetrale del vano scala al primo piano.

(Estratto Planimetria catastale 27/8/2013: part. 382/8 – P. Terra e 1° con evidenziate le difformità)
