# TRIBUNALE ORDINARIO - PIACENZA

**ESPROPRIAZIONI IMMOBILIARI**

**18/2023**

## CONSULENZA ESTIMATIVA GIUDIZIARIA

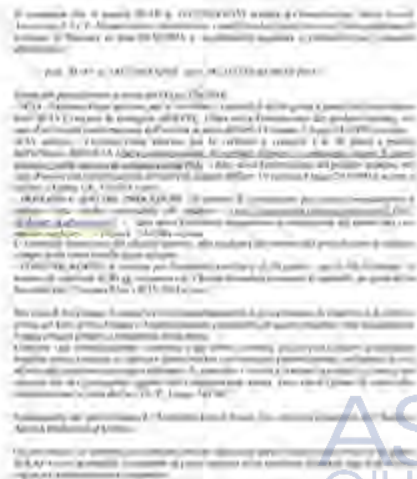
Sono state rilevate le seguenti difformità: SONO STATE RILEVATE SVARIATE DIFFORMITÀ: PRESENZA DI UN SOPPALCO IN UNA PORZIONE DEL LOCALE DI DEPOSITO, LA POSA IN OPERA DI UNA SCALA IN METALLO DI COLLEGAMENTO, UN SERVIZIO IGIENICO AL PIANO TERRENO. ANCHE IN QUESTI LOCALI SONO STATI RICAVATI DEGLI ALLOGGI. (normativa di riferimento: L.R. N. 23/2004)

- SANZIONE PECUNIARIA: € 2.000,00
- ONORARIO PER LA RICHIESTA DI SCIA IN SANATORIA E ASSEVERAZIONE: € 3.000,00
- DIRITTI DI SEGRETERIA : € 100,00

## E' POSSIBILE SANARE CON SCIA IN SANATORIA CON OPERE
