TRIBUNALE DI PIACENZA

Procedura Esecutiva Immobiliare n. 328/2011

## RELAZIONE SUPPLETIVA

## DEL CONSULENTE TECNICO

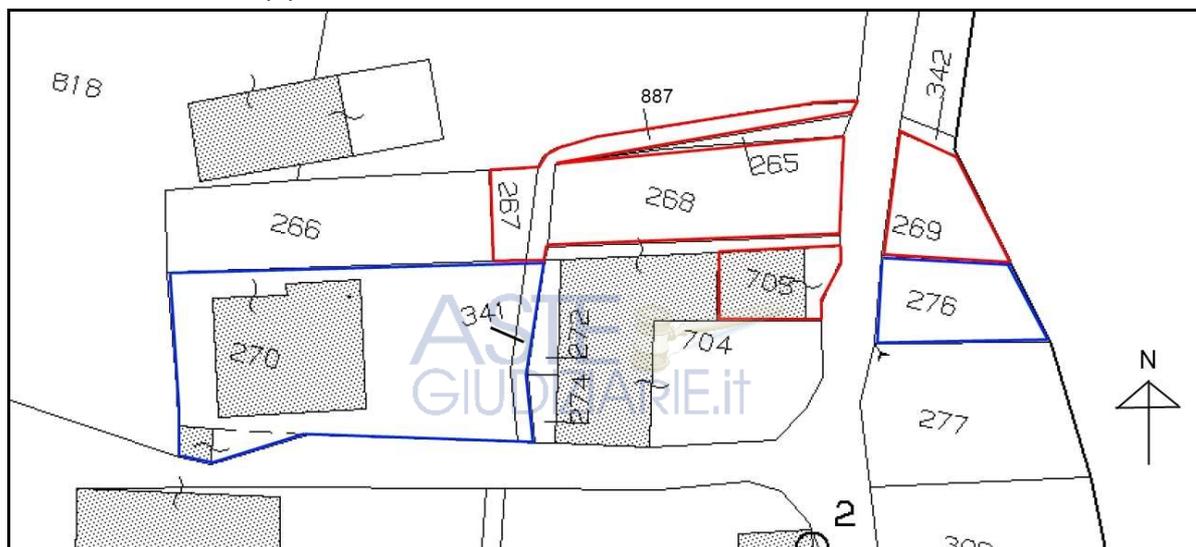
1 - Estratto di mappa attuale

Nell'Allegato 1 - elaborazione dell'attuale mappa digitale aggiornata - il perimetro del Lotto B è evidenziato con campitura rossa, mentre nell'Allegato 2 è evidenziata la sovrapposizione delle linee rosse, corrispondenti alle misurazioni eseguite per controllo in occasione del recente rilievo celerimetrico, alla mappa catastale di impianto.

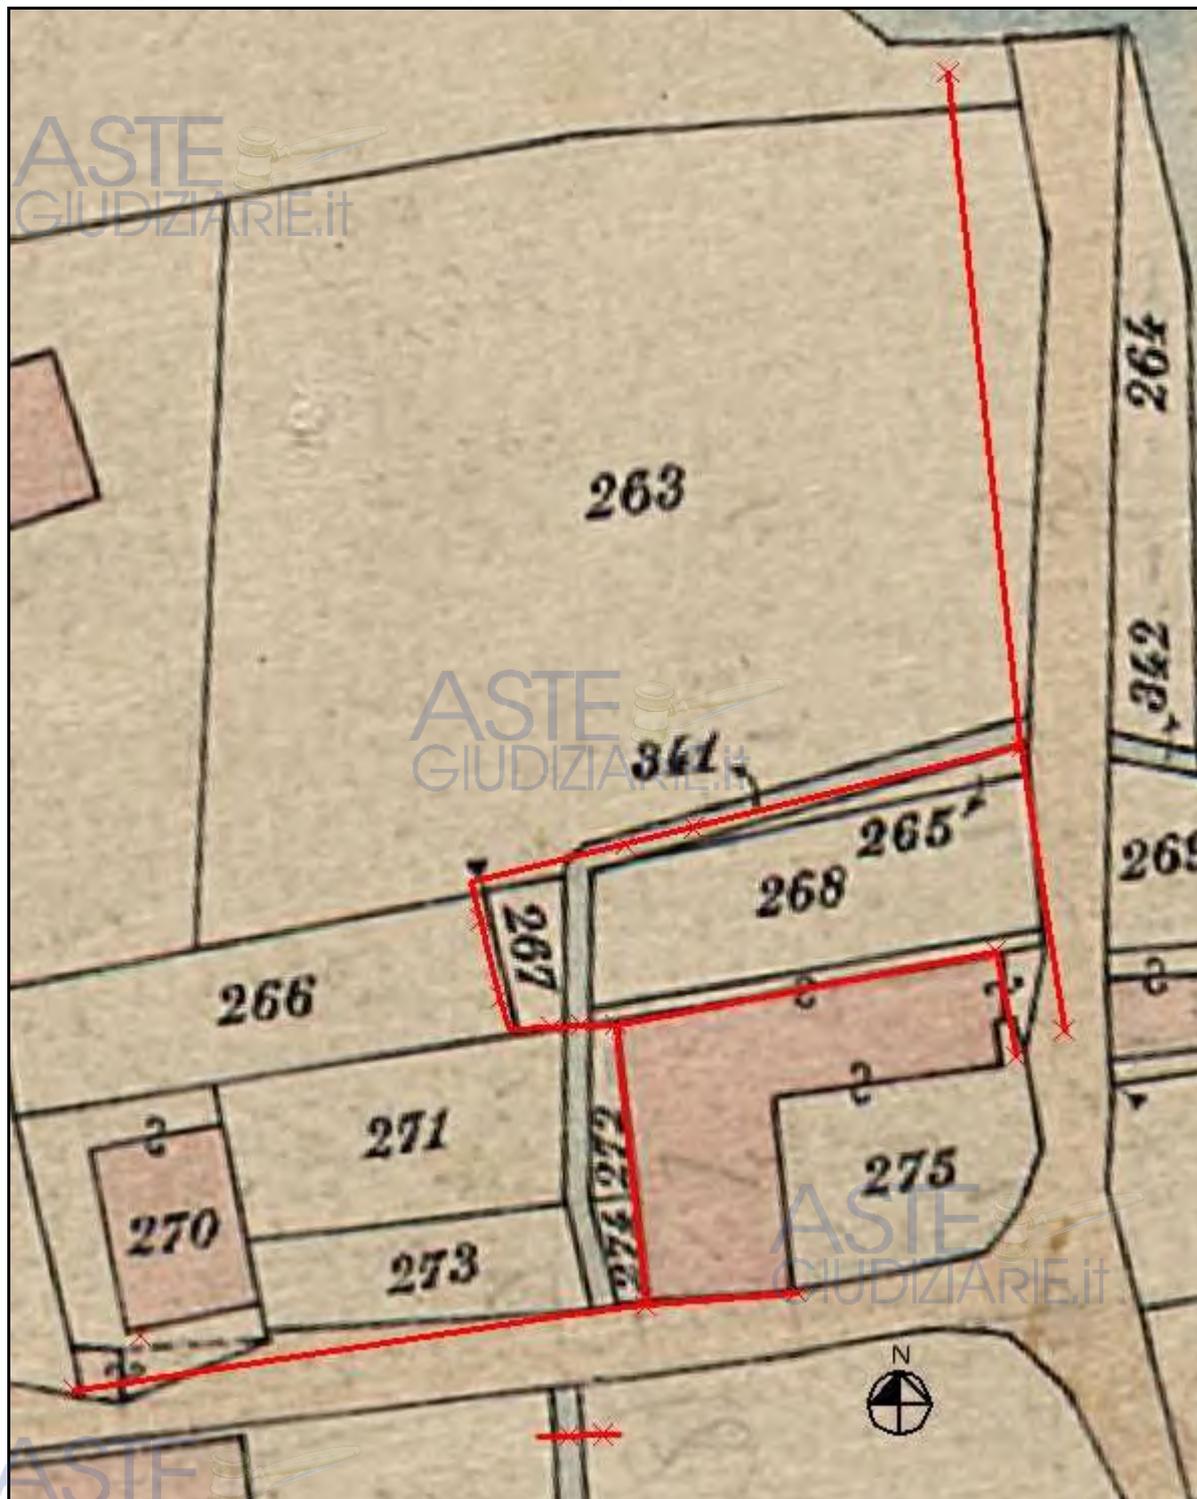
2 - Sovrapposizione rilievo/mappa di impianto

- Per contro, al fine di meglio descrivere, per quanto possibile, la situazione sul posto in occasione del rilievo celerimetrico si sono eseguite le battute di alcuni ulteriori punti, il cui esito grafico è visibile nell'Allegato 2 che evidenzia la sovrapposizione delle linee rosse, corrispondenti alle misurazioni eseguite, alla mappa catastale di impianto, intesa come l'elemento dimensionalmente più "preciso" in termini grafici tra quelli disponibili e correntemente utilizzato come utile base di confronto per le operazioni tecniche di aggiornamento dell'attuale mappa digitale. Va detto peraltro che anche dopo quest'ulteriore confronto, tra stato dei luoghi ed elaborati agli atti permangono alcune imprecisioni o per meglio dire, come si vedrà, alcune incertezze nei perimetri delle proprietà che non si possono dirimere senza la collaborazione e un corretto contraddittorio tra le parti (i.e. l'Esecutata e i confinanti) che in questa fase non è stato ovviamente possibile instaurare. Nelle schede riassuntive predisposte tali elementi sono stati messi in opportuna evidenza.

evidente nell'Allegato 2 la sovrapposizione tra misurazioni sul posto e mappa catastale mostra alcune differenze anche qualitative che non è possibile ricondurre con certezza a questioni grafiche.

Nell'Allegato 2 l'andamento di tale recinzione accertato in base alle misurazioni celerimetriche è stato messo in evidenza sovrapponendolo con la mappa catastale originale d'impianto orientata sul vecchio edificio mapp. 275: ebbene sembrerebbe, da tale sovrapposizione, che la parte nord del mapp. 341 (corrispondente all'attuale mapp. 887) venga tagliata in diagonale dalla recinzione in esame, finendo per essere contenuta in parte nel giardino di proprietà dell'Esecutata (porzione sud) e in parte nella proprietà del vicino (porzione nord), circostanza curiosa e non ulteriormente verificabile visto che il suddetto mapp. 887 corrisponde al sedime di un vecchio canale ormai da tempo colmato e per nulla individuabile sul posto.

Come si vede all'apparenza la situazione rimane complessa, né il rilievo strumentale da solo e senza le informazioni che potrebbero utilmente fornire le parti poteva consentire di dirimerla, anzi. In ogni caso, però, occorre sottolineare che a dispetto delle evidenze meramente catastali la situazione sul posto è ben definita, le porzioni di reciproca proprietà sono ben evidenti e sono delimitate da recinzioni apparentemente datate. Benché sia dunque ovvio come per gli scopi della presente occorra prendere in considerazione le sole particelle catastalmente in capo all'Esecutata anche se forse esterne alla proprietà recintata escludendo quelle catastalmente in capo a terzi anche se forse interne al perimetro va sottolineata l'opportunità, in una fase successiva, di procedere alle necessarie verifiche e conseguenti eventuali rettifiche formali che potrebbero consistere in:

- operazioni meramente catastali (i.e. Tipo Particellare per aggiornare la configurazione delle particelle interessate e la loro rappresentazione in mappa);
- atti di precisazione/rettifica da stipulare con i confinanti dopo l'opportuno contraddittorio;
- cause per l'accertamento dell'usucapione delle porzioni eventualmente godute senza titolo.

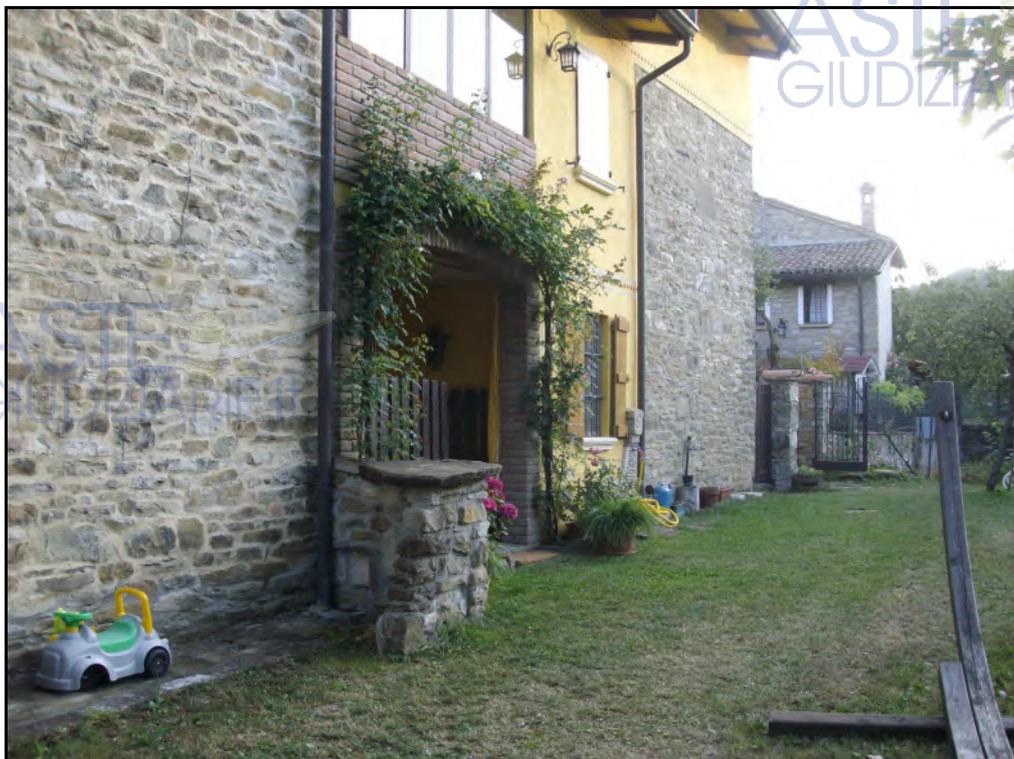
1. In generale, il fabbricato di cui al presente Lotto B insiste sul mapp. 705 e la sua area di pertinenza è situata principalmente sul suo lato nord; tuttavia, interposta tra questa e il fabbricato stesso si trova – quantomeno sulla mappa catastale – una stretta striscia di terreno graffata al mappale 704, intestato ad altri. In proposito, se sembra certo che tale striscia afferisca funzionalmente al giardino di pertinenza del Lotto in esame (insistente principalmente sul mapp. 268), va anche considerato che sulla facciata nord del fabbricato identificato con il mapp. 704 sussistono alcune aperture (vedere fotografia 1) che prefigurano quantomeno le seguenti possibilità:

- I mappali 705 e/o 268 potrebbero godere di una servitù attiva di passaggio e permanenza sulla striscia di terreno in questione (mapp. 704 parte);
- reciprocamente, il mapp. 704 potrebbe godere di qualche forma di servitù attiva non meglio precisabile sullo stesso mapp. 268.

1 Scorcio fabbricato mapp. 704 dalla strada ad est (l'area verde è sul mapp. 268)

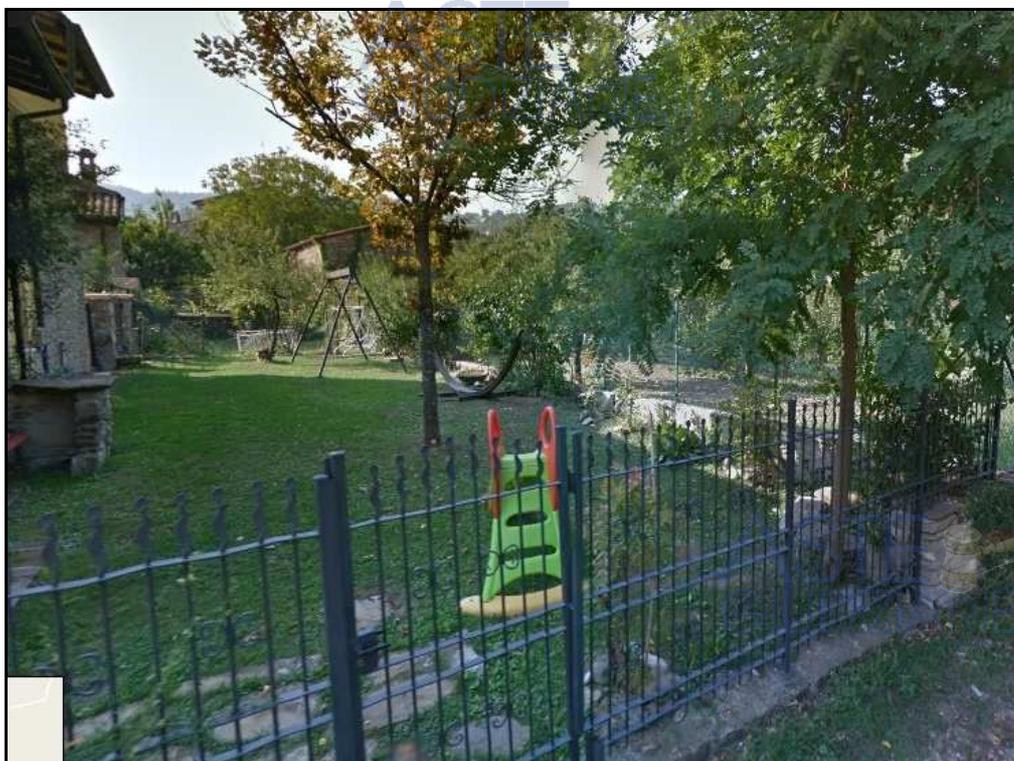
2. Il confine nord dell'area esterna di pertinenza del Lotto è ben delimitato da una recinzione apparentemente abbastanza datata da non porre dubbi sulla sua valenza circa i rapporti tra i confinanti (vedere fotografie 2 e 3). Orbene, a tutt'oggi non è ben chiaro a quale linea catastale detta recinzione venga a corrispondere: se in teoria infatti, in base alle evidenze documentali, essa dovrebbe verosimilmente coincidere con la dividente tra l'attuale mappale 887 (ex parte nord del mapp. 341, catastalmente intestato all'Esecutata) ed il mappale 263 posto più a nord e di proprietà di terzi, come

2 Vista del mapp. 268 dalla strada ad est; sulla destra è visibile la recinzione con la proprietà limitrofa a nord

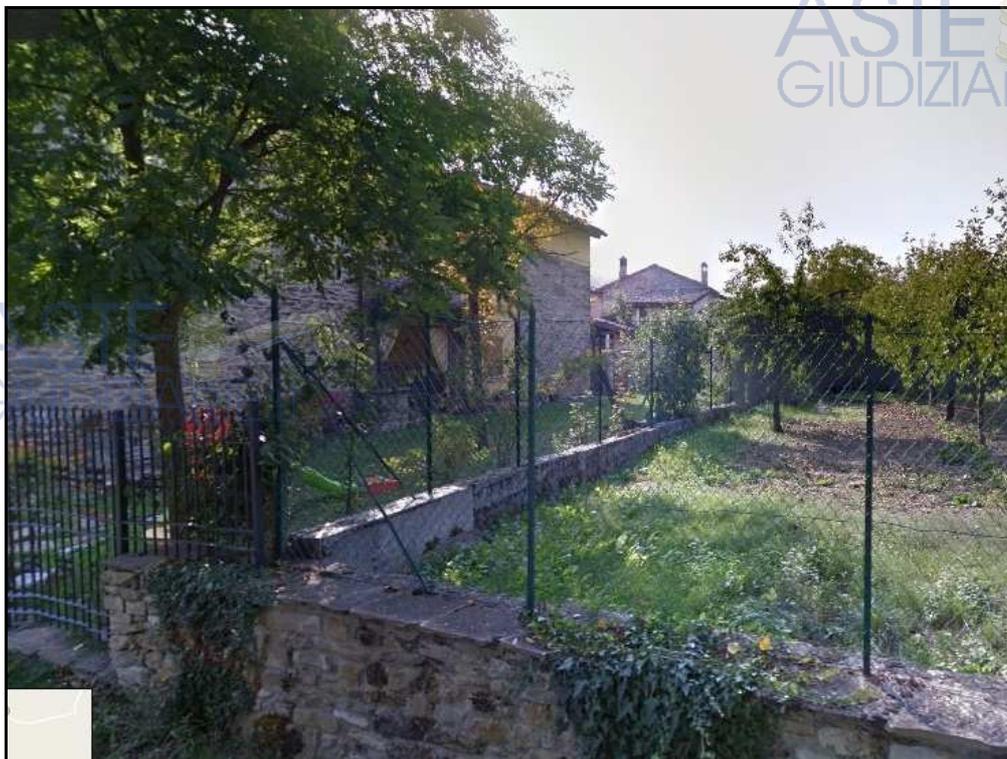
3 Scorcio della stessa recinzione di cui alla foto precedente vista da nord-est

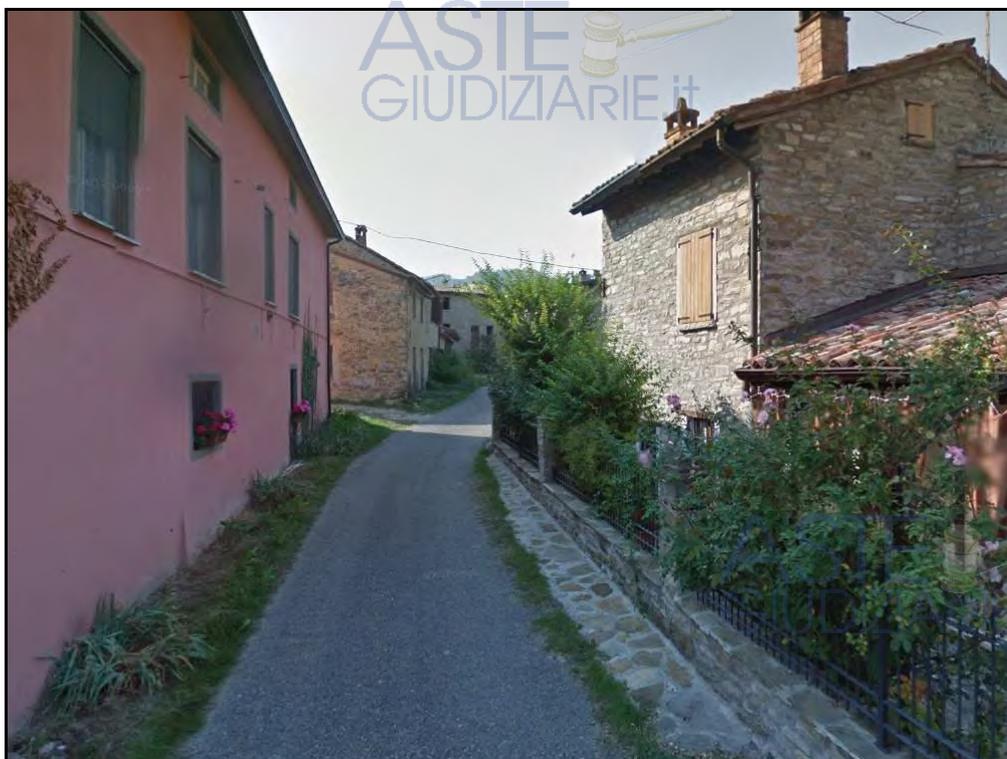
Ciò premesso, per quanto qui interessa va evidenziato l'effettivo andamento della recinzione sul lato sud della proprietà, che contrariamente alle risultanze catastali è sostanzialmente rettilineo fino allo spigolo sud ovest e rettifica il vecchio andamento spezzato (vedere anche fotografia 4).

4 Scorcio recinzione sud del Lotto C (lato destro della strada)
