TRIBUNALE DI PIACENZA

Es. Imm. n° 35/2023

RELAZIONE DELL'ESPERTO NOMINATO DALL'ILL.MO SIG. GIUDICE

ASTE GIUDIZIARIE®
IN PUNTO ALLA DETERMINAZIONE DEL VALORE IN COMMERCIO DEI BENI IMMOBILI
POSTI NEL COMUNE DI **Piacenza (PC)**, via **Calzolari n. 62**

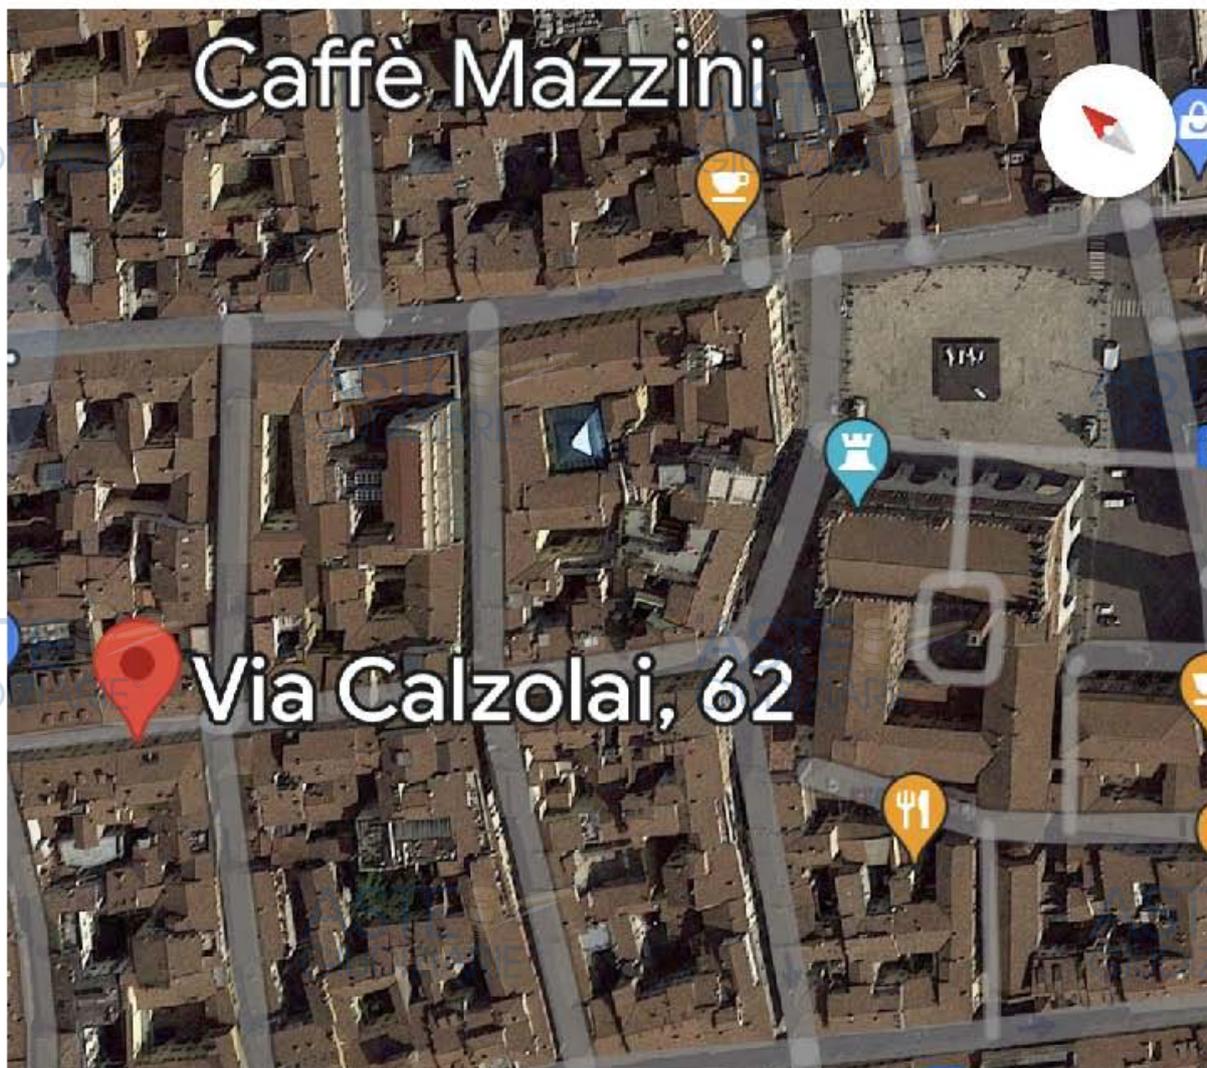
L'edificio è storico, anche se non è vincolato dalla Soprintendenza architettonica, inserito in un tessuto cittadino all'interno del centro storico di Piacenza.

Il tessuto edilizio tutto intorno presenta una alta vocazione residenziale con vie cittadine a traffico pedonale di medio passaggio.
