TRIBUNALE CIVILE E PENALE DI PIACENZA

G.E. nella procedura di Esecuzione Immobiliare n. **54/2024**

RELAZIONE PERITALE

Ubicazione: Provincia di Piacenza, Comune di Monticelli d'Ongina, Cap 29010, località Fogarole, via Bassanine n.16 e non n. 20 come indicato in visura.

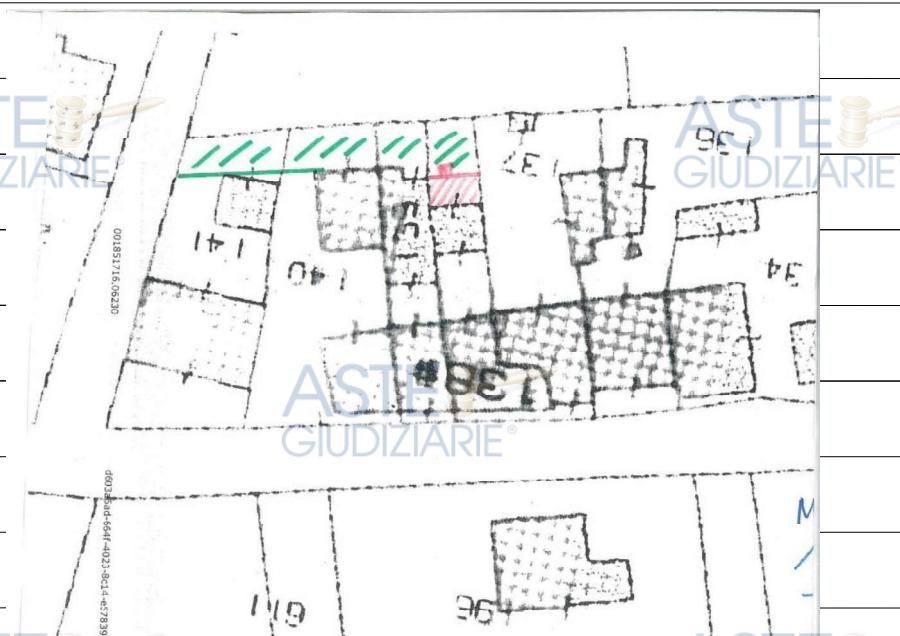
In verde tracciato della servitù dalla pubblica strada fino al mappale 137.

In rosso ampliamento edilizio immobile oggetto di perizia non legittimato.

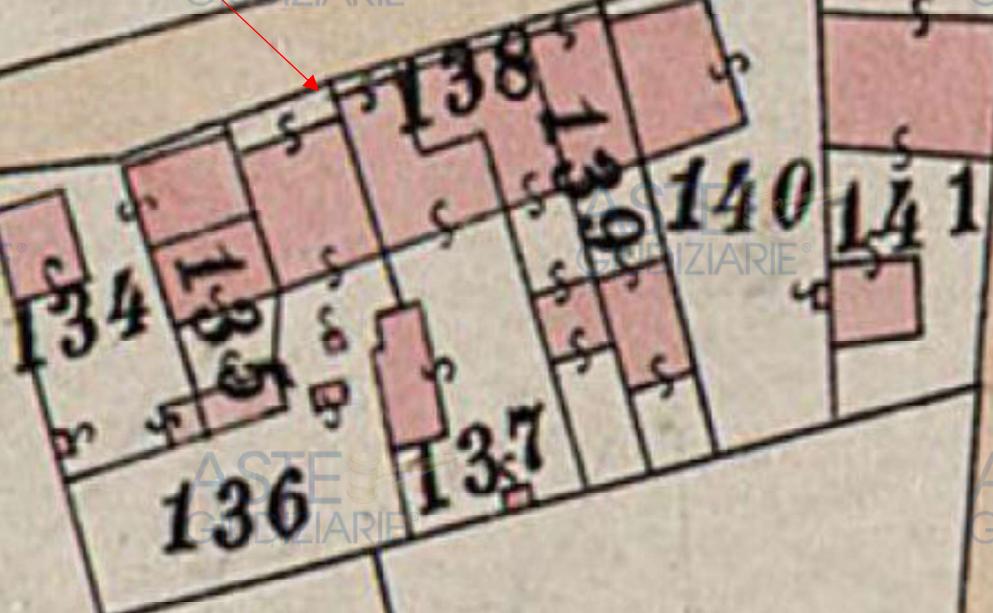
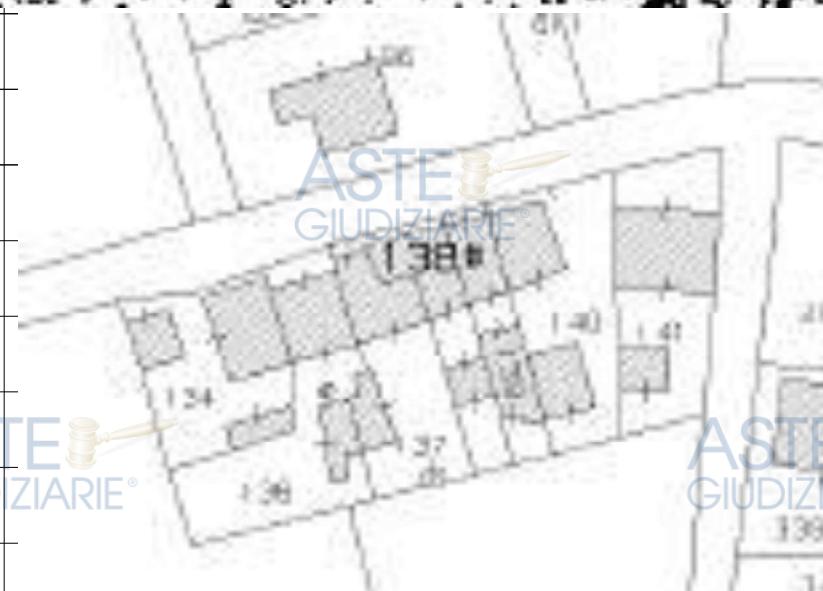
Trattino divisorio della proprietà

L'ingresso avviene da via Bassanine direttamente dalla strada, attraverso una piccola porzione di area che dall'attuale estratto di mappa risulta in capo alla proprietà confinante, ma da accatastamento di primo impianto degli anni '50, risulta in capo al bene oggetto di pignoramento: anche nella mappa al catasto fabbricati (quella cioè precedente l'unificazione catasto terreni e fabbricati) risulta ancora in capo all'immobile pignorato. Pertanto sembrerebbe trattarsi di un errore di corretta rappresentazione grafica nell'attuale estratto di mappa. Le ricerche fatte in conservatoria non rilevano traccia della vendita della porzione antistante l'abitazione, che quindi dovrebbe essere in capo alla proprietà esecutata. L'area in oggetto dovrebbe coincidere con il marciapiede e adesso nell'estratto di mappa risulterebbe in capo al mappale 137 confinante. Da notare che sullo stralcio di estratto di mappa riportato in planimetria catastale

si nota ancora la cediglia che la collega al nostro fabbricato.

Nell'attuale estratto di mappa il trattino non c'è più e nemmeno la cediglia di collegamento che è presente solo nel mappale 137.
