# TRIBUNALE DI PIACENZA

Es. Imm. n° 67/2019

## RELAZIONE DELL'ESPERTO

IN PUNTO ALLA DETERMINAZIONE DEL VALORE IN COMMERCIO DEI BENI IMMOBILI  
POSTI NEL COMUNE DI **BORGONOVO VAL TIDONE (PC)**, [REDACTED]

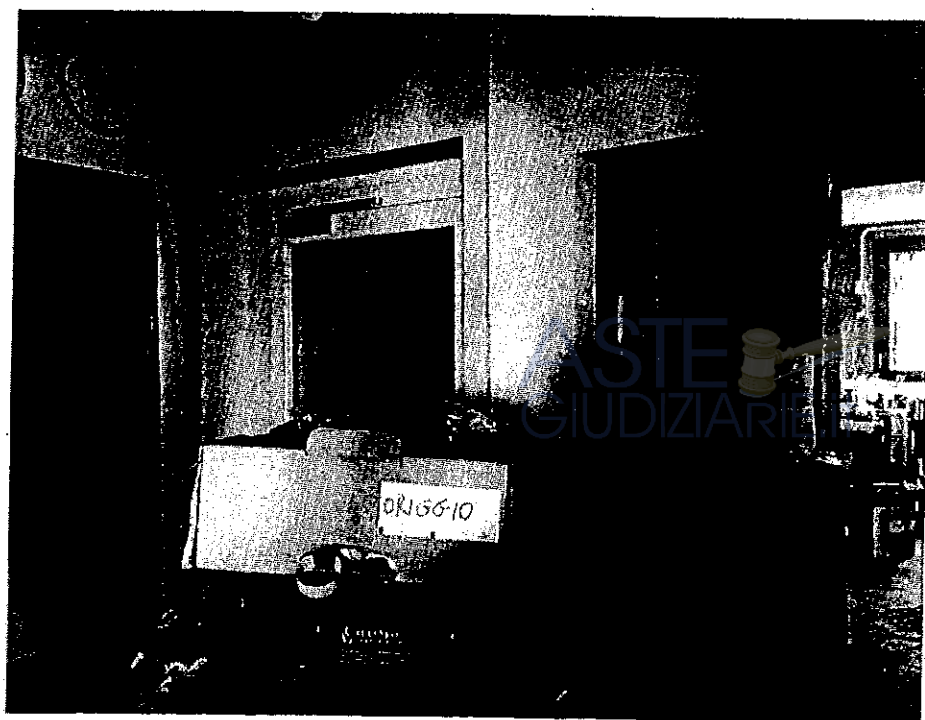
PIANO TERRA

- Ascensore

L'ascensore non sembra utilizzabile e comunque risulta privo delle necessarie verifiche periodiche, quindi fuori uso.

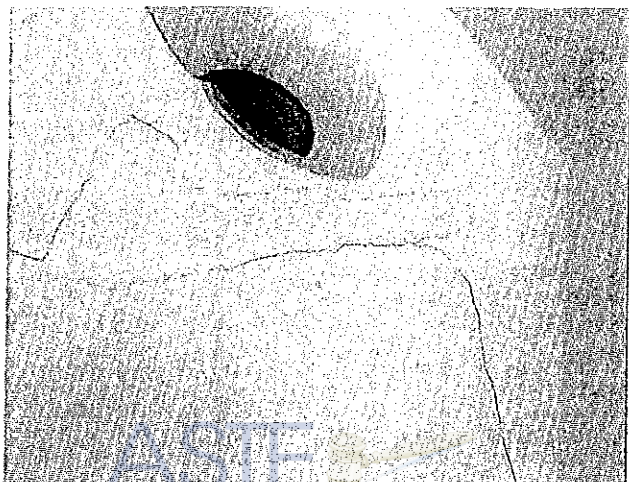
NO 1: CAMERA DA LETTO NO.1

In due zone si sono evidenziate crepe che percorrono sia la muratura esterna sia quella interna, scoprendo un cedimento del fabbricato che reputiamo possa essere di non trascurabili dimensioni.

Tali crepe si sono rilevate in due zone d'angolo del fabbricato, nella parte della facciata in mattoni faccia vista nella zona non ultimata al piano terra e al piano primo e nella zona opposta. Di seguito inseriamo uno schema esplicativo con l'indicazione delle relative fotografie.
