TRIBUNALE DI PIACENZA

Causa Civile: n. 1310/2015 R.G.

RELAZIONE DI INTEGRAZIONE ALLA CONSULENZA TECNICA DI UFFICIO

1) Il compendio oggetto della domanda di divisione è composto da beni di natura immobiliare, edifici e terreno, siti nel Comune di Alseno (Piacenza) località Crocetta n. 99.

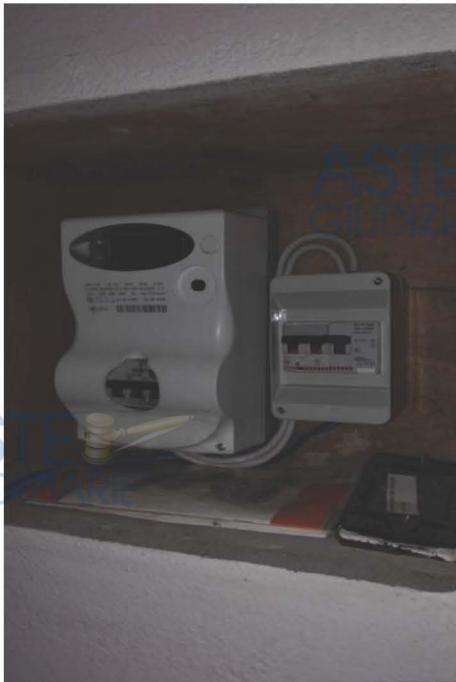
E' esistente un contatore posizionato in cucina, parte [REDACTED] a servizio di tutte le unità abitative.

Contatore parte █

Per la divisione delle proprietà trattasi di richiedere un nuovo allaccio all' ente distributore di energia elettrica locale Gas Sales che si occuperà di individuare un nuovo contatore per la parte [REDACTED] e che collegherà alle linee esistenti nel cortile. Si dovrà realizzare un nuovo percorso che colleghi questo nuovo contatore ai pozzi esistenti nel cortile parte [REDACTED] con un percorso passante nel giardino di proprietà [REDACTED].

costo nuovo contatore euro:contatore █ presunto euro 800,00

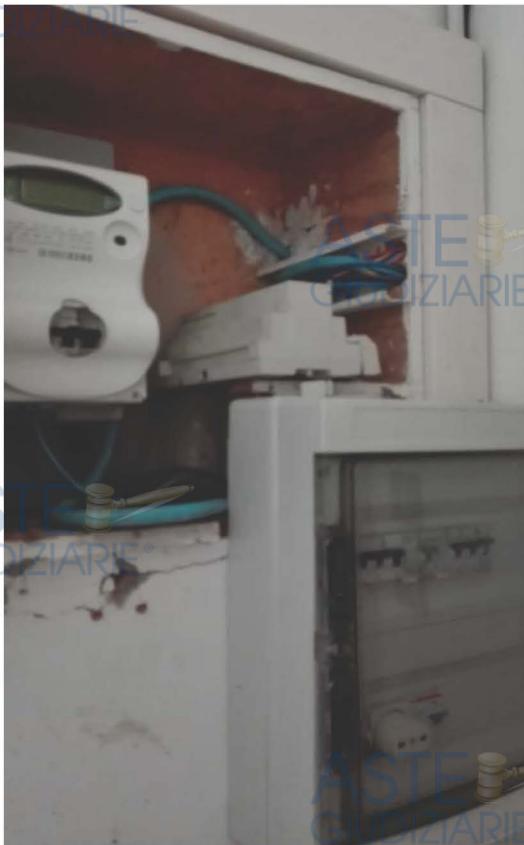
È inoltre esistente un secondo contatore nel sottoscala della proprietà █, accanto alla zona coperta con vetrata e archi nella proprietà █ a servizio delle parti esterne (piscina, cortile ecc.) sono state attribuite alla parte █ pertanto occorre spostare questo contatore e creare uno nuovo esternamente nella proprietà █ in corrispondenza ai quadri elettrici esistenti.

Contatore da spostare

Costo spostamento contatore esternamente su parte █ costo euro: 500

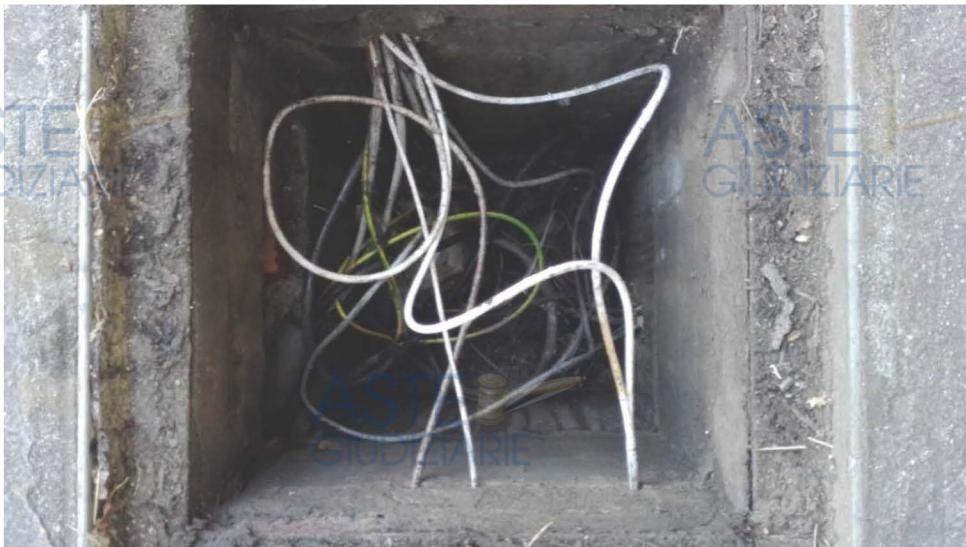
Poiché la parte di edificio da separare (parte [REDACTED]) è stata realizzata in un periodo successivo alla ristrutturazione parte [REDACTED] tutti gli impianti elettrici sono collegati tramite pozzi ispezionabili nell'area cortilizia a lato della strada provinciale.

Pozzetto nel cortile ispezionabile

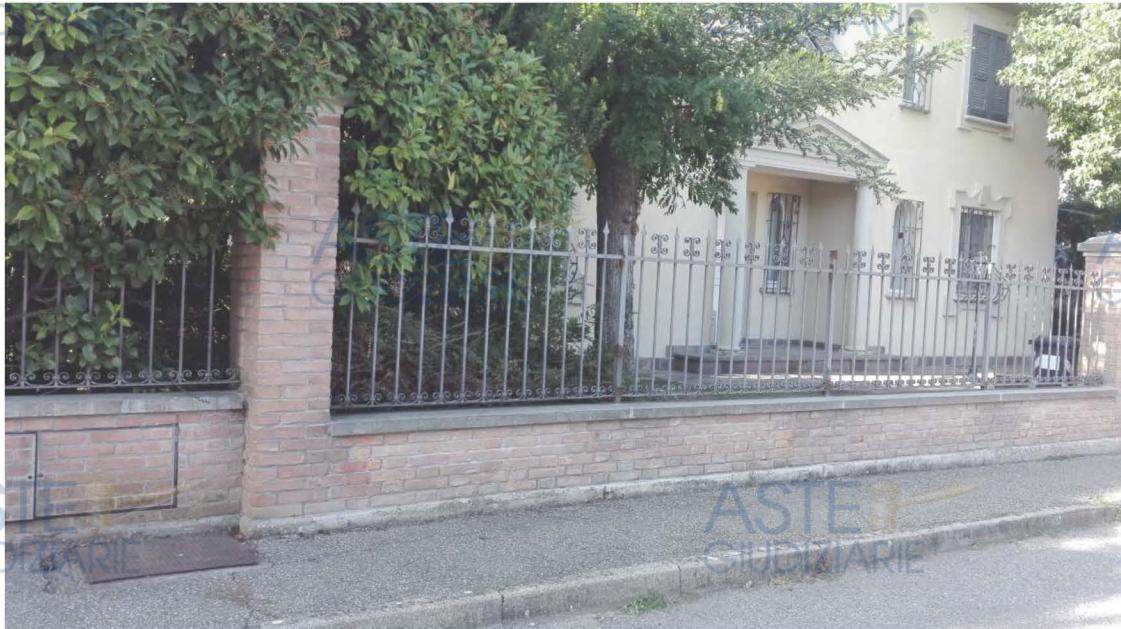
Sulla strada pubblica Via Crocetta sono visibili, all'interno di una nicchia sul muretto di proprietà, tre contatori di fornitura dell'acqua a servizio di [REDACTED] [REDACTED] relativo alla parte di immobile da dividere parte [REDACTED] e altri due contatore a servizio della parte [REDACTED]

Pozzetto con contatori in via Crocetta

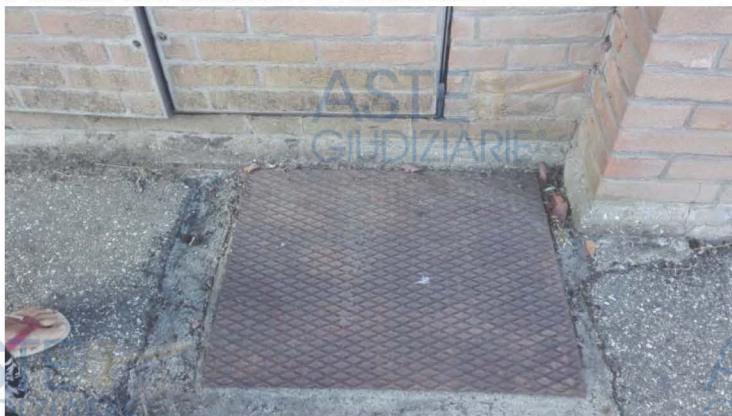
Contatori gas a muro e acqua su via Crocetta

i contatori della fornitura di gas sono visionabili in via Crocetta lungo il muro di cinta quindi non vanno spostati inoltre sono già divisi in tre unità una delle quali risulta essere la unità da dividere, parte [REDACTED]

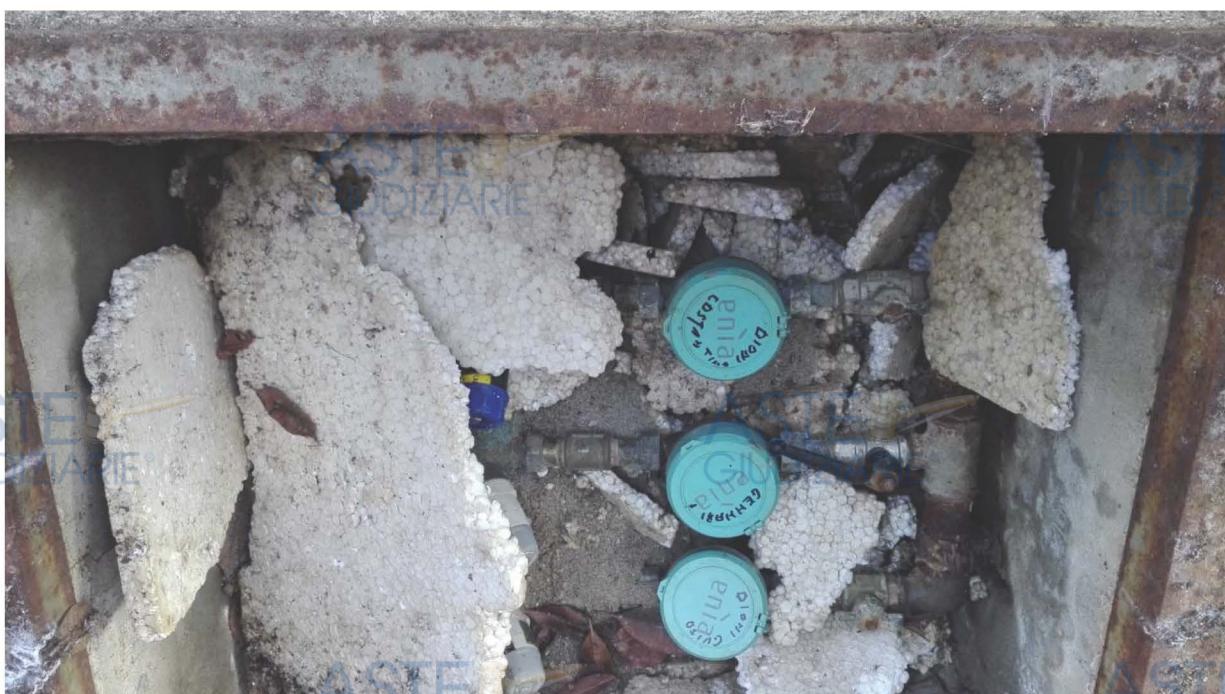
Le unità da dividere hanno pertanto già i propri contatori indipendenti e non occorre realizzare opere di divisione come si evince anche dalle bollette di utenza di acqua e gas.

Tre contatori acqua

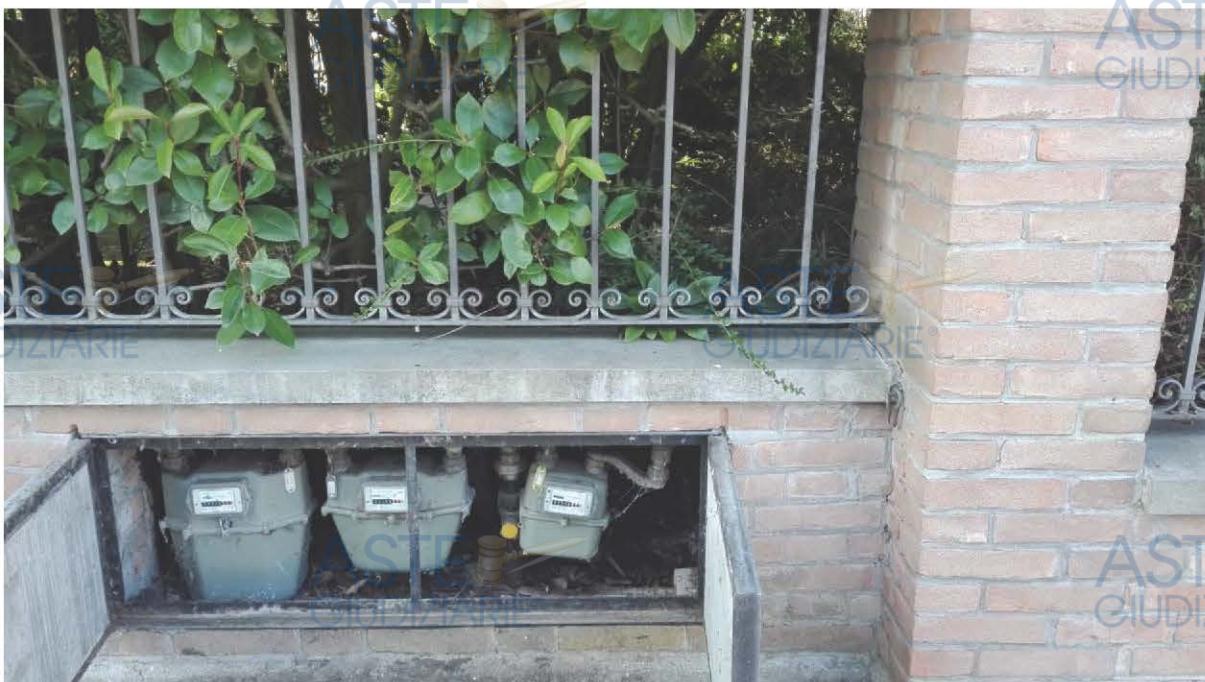
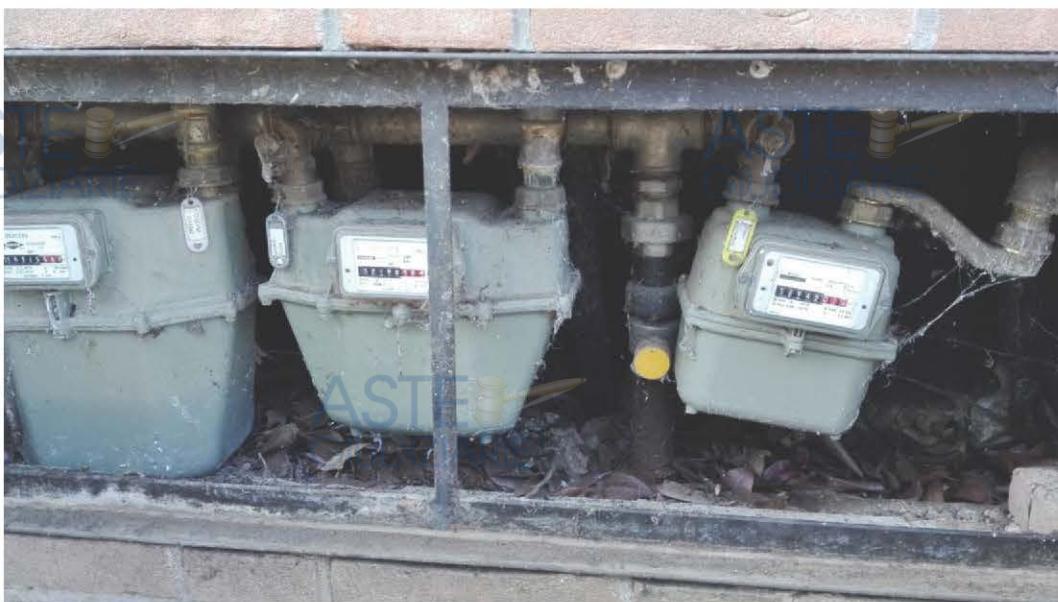
Contatori gas con i rispettivi nominativi

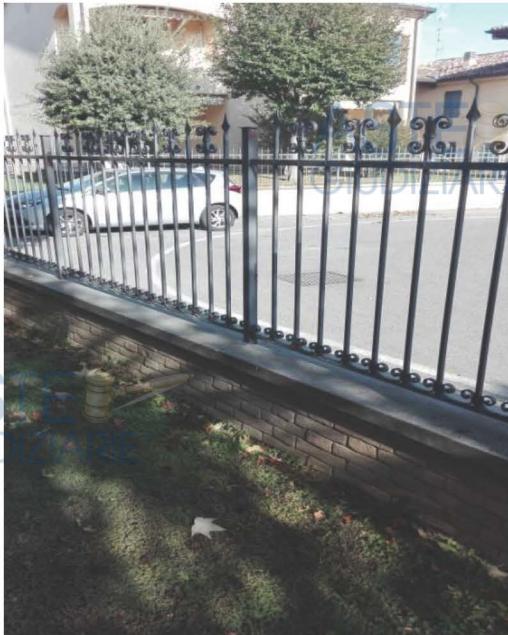
All'interno della proprietà █ esiste la fossa biologica, accanto all'ingresso su via Crocetta.

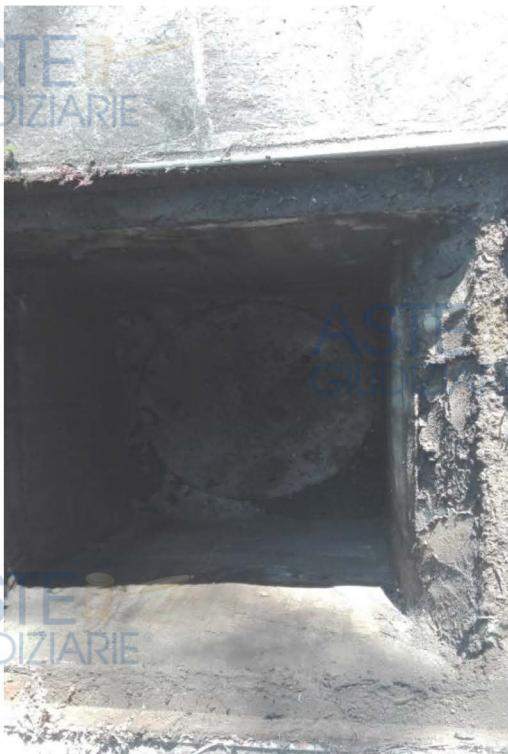
Sul lato prospiciente la provinciale, in prossimità dell'ingresso secondario, esiste il pozetto degrassatore. Entrambi scaricano nel collettore sopra descritto.

pozzetto

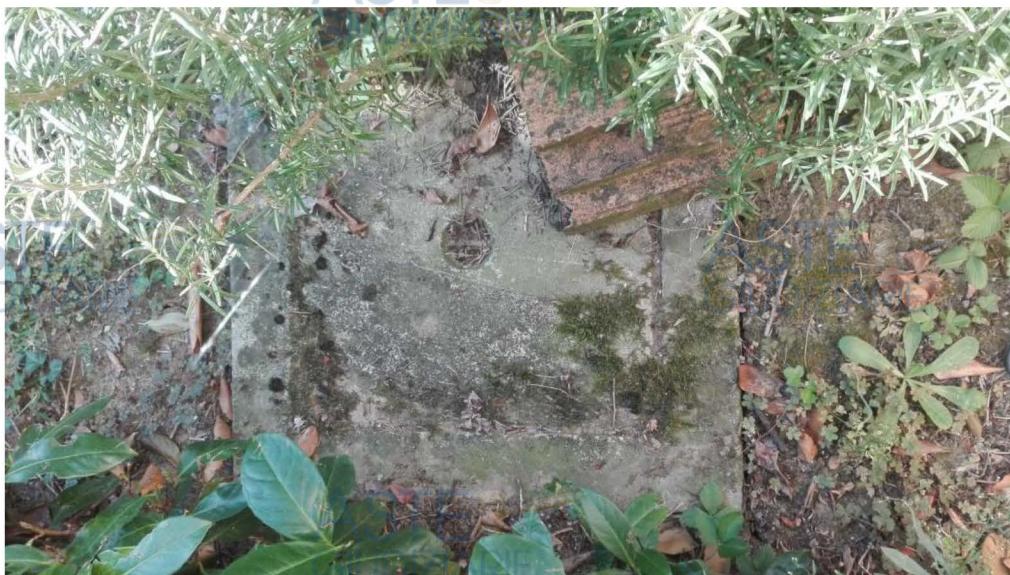
Per quanto riguarda l'altra unità immobiliare, presenta una fossa biologica in cemento, che non siamo riusciti ad aprire, in prossimità di un bagno sulla proprietà ■■■■■

fossa biologica ■■■■■

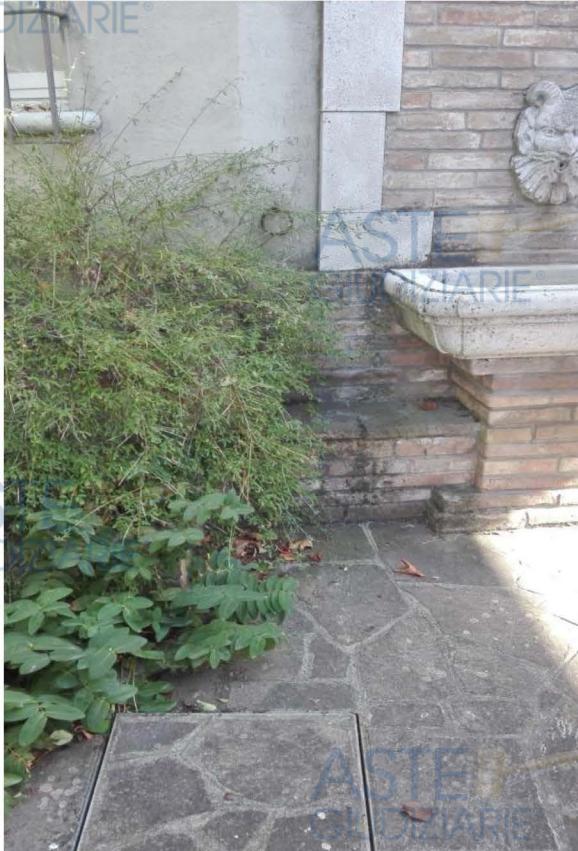
E' stato individuato un pozzetto di ispezione sulla proprietà ■■■■■ (vicino al fontanino) nel quale si vede il terminale della fossa biologica e la tubazione di uscita che recapita verso il collettore comunale di Via Crocetta per tanto non occorrono opere edili per la divisione dell'impianto fognario.

Pozzetto di ispezione

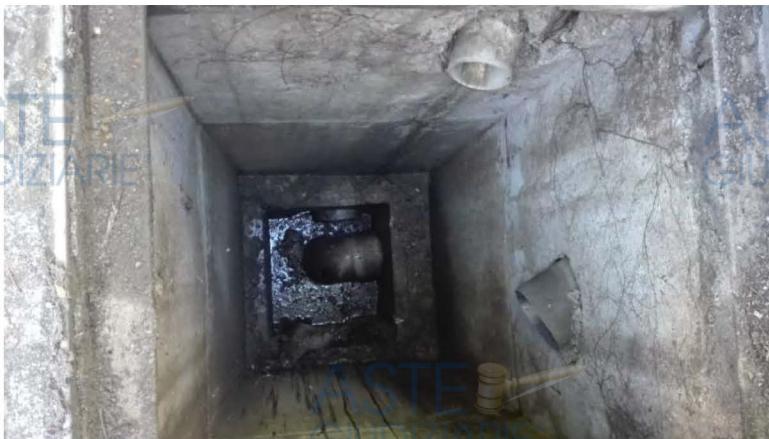
Pozzetto di ispezione
