## Tribunale di Piacenza

Procedura Esecutiva Immobiliare R.G. 94/2022

### RELAZIONE DEL CONSULENTE TECNICO D'UFFICIO

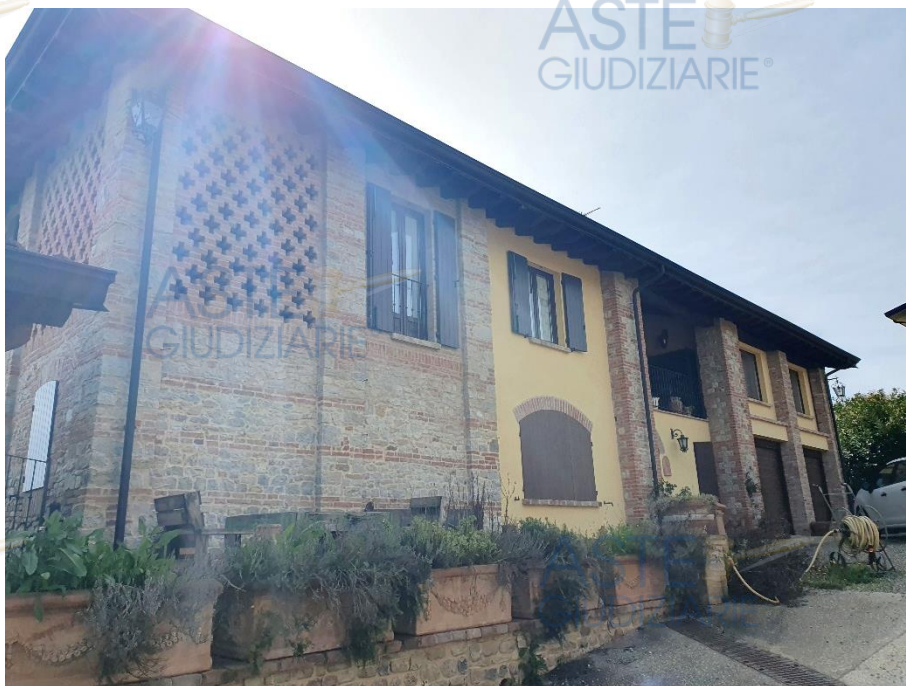
Figura 5 - Fotografia del corpo di fabbrica principale sul lato che affaccia al cortile d'ingresso

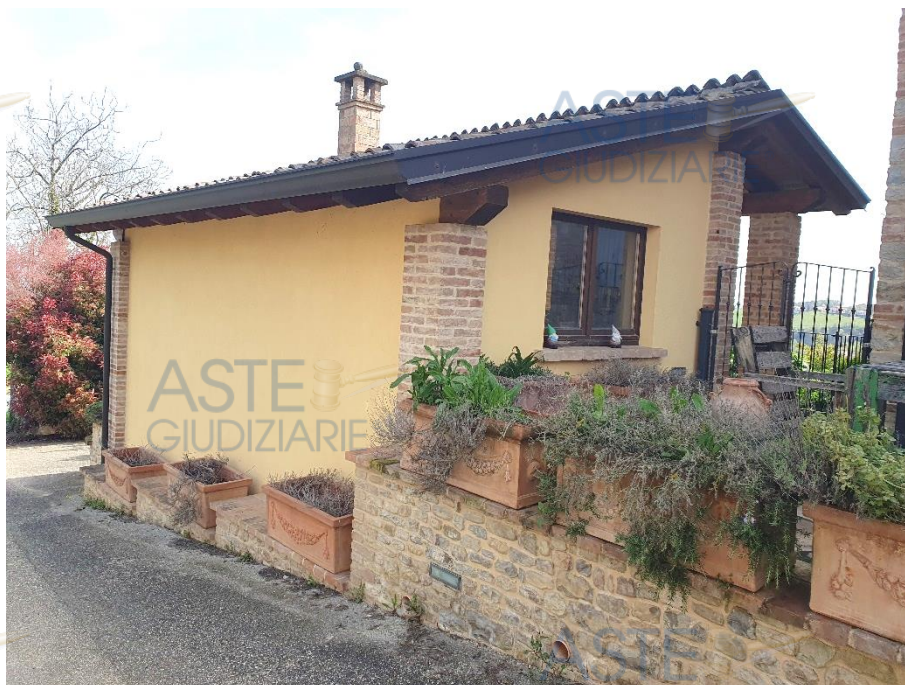
Figura 9 - Fotografia del locale deposito

Il fabbricato risulta provvisto anche di forno a legna (con relativa canna fumaria e comignolo) ubicato in corrispondenza del vano settentrionale.

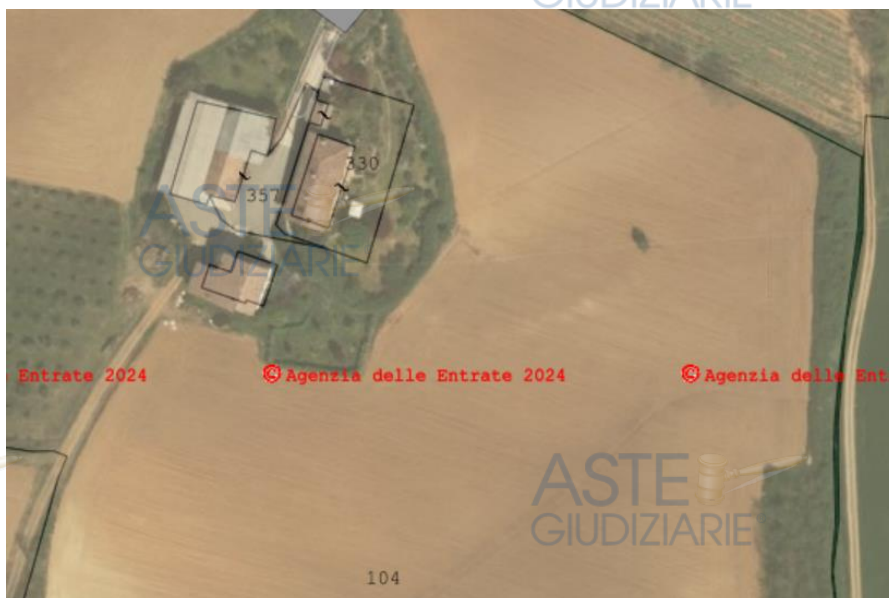
L'area, destinata a giardino, presenta catastalmente una conformazione rettangolare, che non risulta però delineata materialmente sul posto. La superficie a verde che circonda i beni oggetto di causa si estende, quindi, senza soluzione di continuità, interessando anche parte del confinante mappale 104, intestato ad altri soggetti (Figura 11).

Figura 11 - Ortofoto sovrapposta all'estratto di mappa catastale dalla quale si rileva l'effettiva conformazione dell'area a giardino
