**TRIBUNALE DI PADOVA**  
Esecuzioni immobiliari

**n° 261/16 R.G. Es.**

**PERIZIA DI STIMA**

C.T.U. Arch. Andrea Dondi Pinton

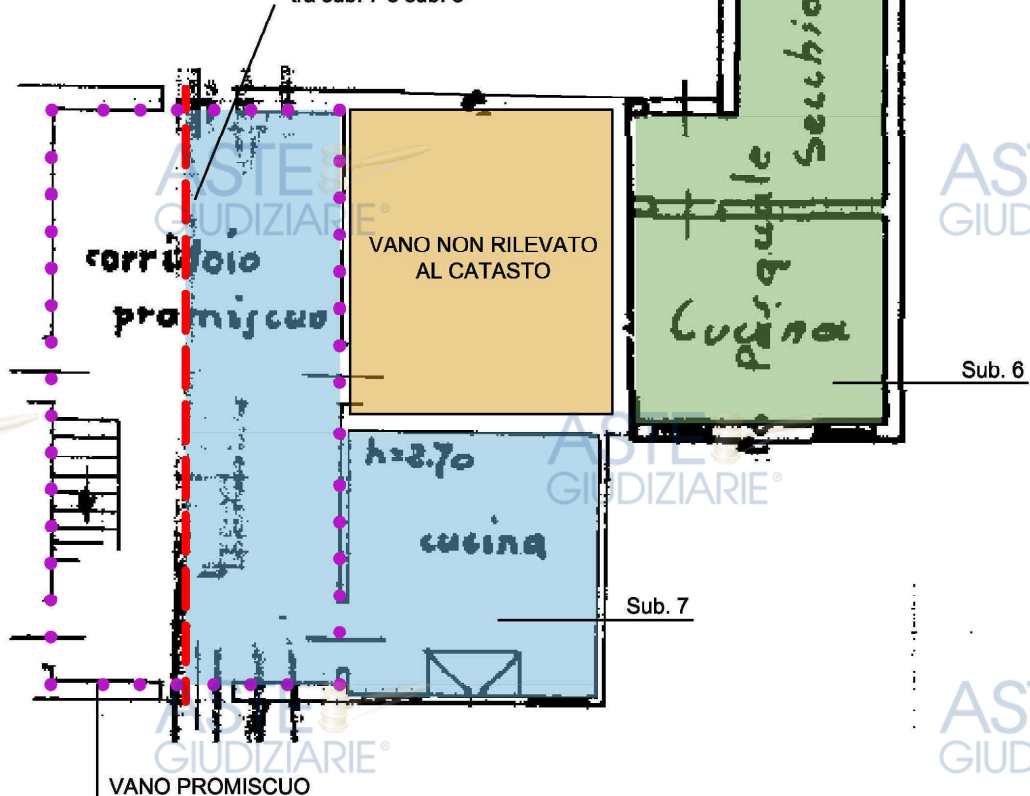
PIANO TERRA

MURO ESISTENTE  
tra sub. 7 e sub. 8

- La planimetria catastale della vicina abitazione al mapp. 422 sub. 8, intestata a proprietà estranee all'esecuzione, risale al 1979 ed appare corrispondere nella sostanza allo stato attuale;
- La planimetria catastale del mapp. 422 sub. 7, oggetto di esecuzione, risale al 1939 e rappresenta una parte dell'abitazione oggi rilevata, più precisamente:
  - o Al piano terra raffigura un vano di ingresso con una scala di uso promiscuo in comune con quella che oggi l'abitazione accostata estranea al procedimento (sub 8), oltre all'ingresso è rappresentato un vano cucina (non in promiscuità)
  - o Al piano primo raffigura un ballatoio di disimpegno sempre in comune con l'abitazione di fianco estranea (sub 8) e una camera (non in promiscuità)

Sulla planimetria sono rilevabili evidenti segni successivi tracciati a mano che indicano un muro di divisione che separa in due parti sia l'ingresso comune al piano terra che il ballatoio del primo piano e aggiunge una nuova scala nel sub 7 che altrimenti non avrebbe avuto accesso al primo piano.
