# **TRIBUNALE DI PADOVA**

## **ESECUZIONE IMMOBILIARE**

**RG. n. 125/2025**

## RAPPORTO INTRODUTTIVO

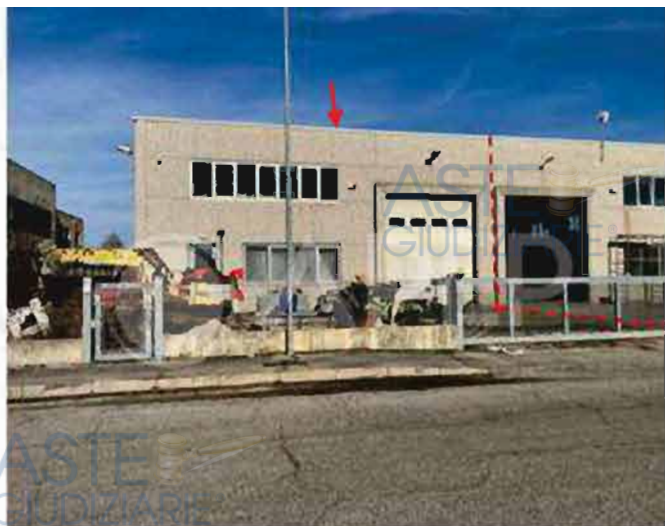
prospetto sud

Il fabbricato ha struttura in cemento armato e pareti verticali prefabbricate in cemento con finiture prefinite; la copertura è piana e costituita da solaio prefabbricato in cemento.

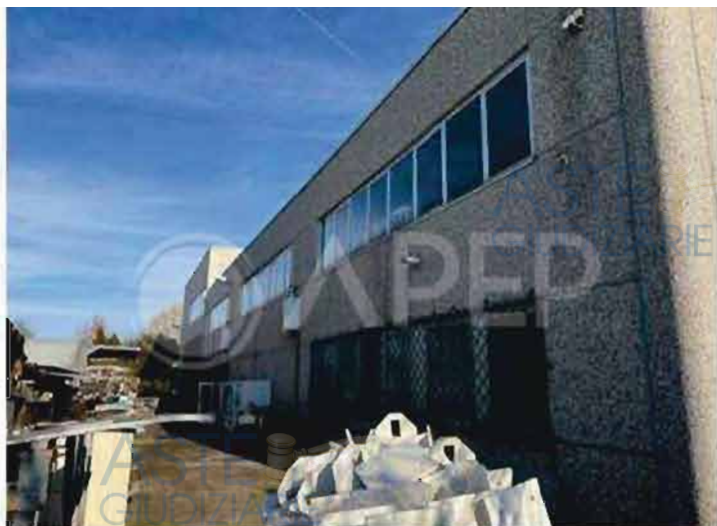
prospetto ovest

I serramenti sono in vetro e metallo tipici dei fabbricati artigianali; al piano terra le finestre sono dotate di inferiate di sicurezza.

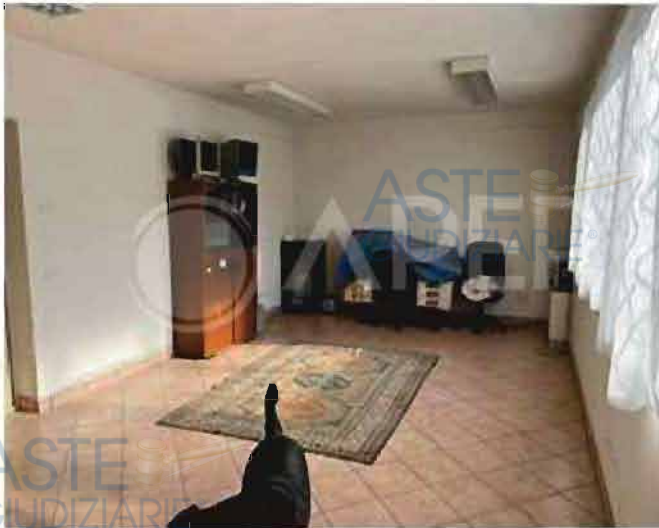
ZONA UFFICIO

La zona Ufficio è caratterizzata da pavimenti in gres porcellanato, pareti e soffitti intonacati e tinteggiati a civile, e dall'ampia finestratura che consente un'ottima illuminazione e areazione naturale dei locali.

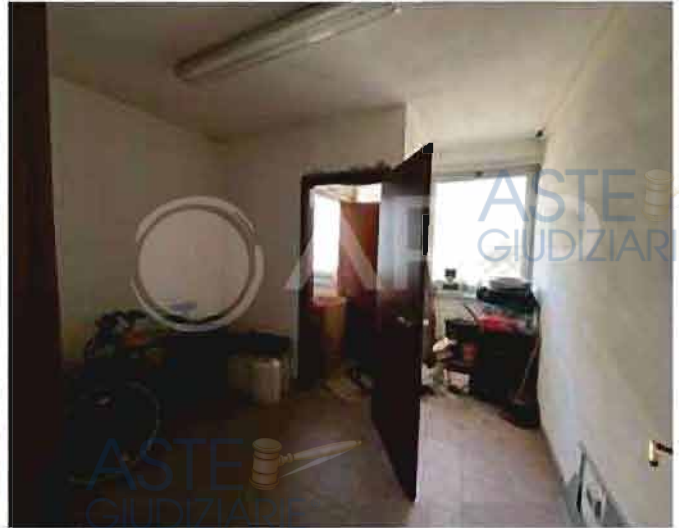
ZONA SPOGLIATOI /WC

Dalla zona ufficio di altezza utile pari a 2,65 m, dotata di bagno e antibagno, è possibile accedere direttamente al laboratorio artigianale di altezza pari a 6,27 m. e ai bagni e spogliatoi a servizio del medesimo.

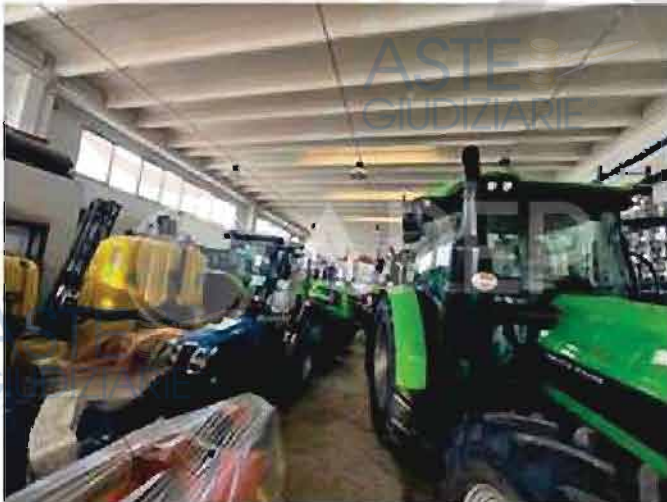
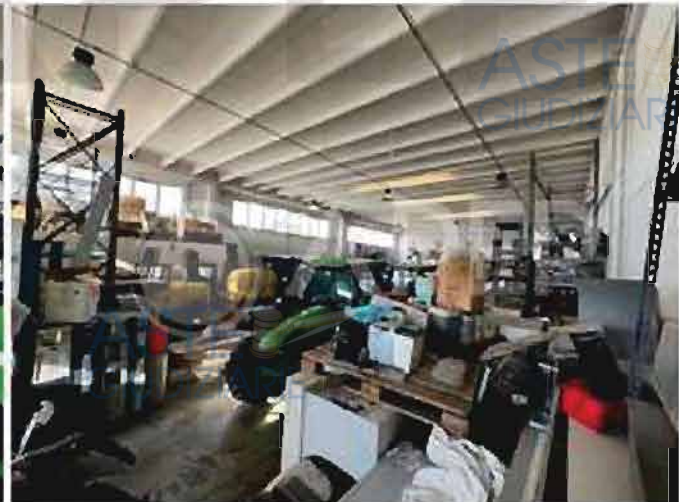
Come si evince dalle immagini su riportate l'immobile è ben rifinito, pavimentato in tutte le sue parti (in cemento di tipo industriale nella zona artigianale), tinteggiato e ottimamente illuminato e aerato.

L'immobile è in buono stato di manutenzione e non necessita di particolari interventi di natura straordinaria; alla data del sopralluogo i locali si presentavano puliti e dignitosamente condotti.

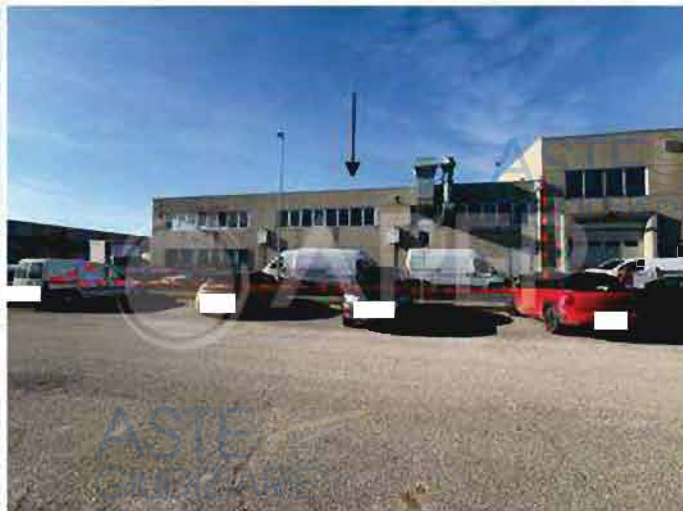
Prospetto est

I serramenti sono in vetro e metallo tipici dei fabbricati artigianali; al piano terra le finestre sono dotate di inferiate di sicurezza.

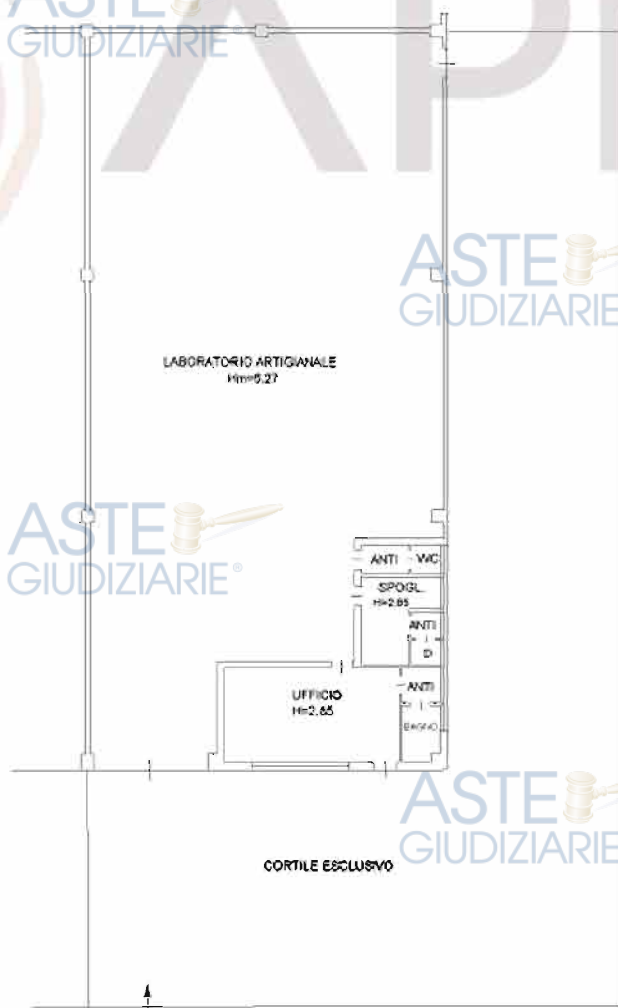
Come si evince dallo schema su riportato, dallo scoperto antistante il capannone che si diparte dalla pubblica

via, è possibile accedere all'interno dell'immobile, a piedi praticando la zona uffici e con i veicoli dall'ampio portone carrabile dotato di comando automatizzato.

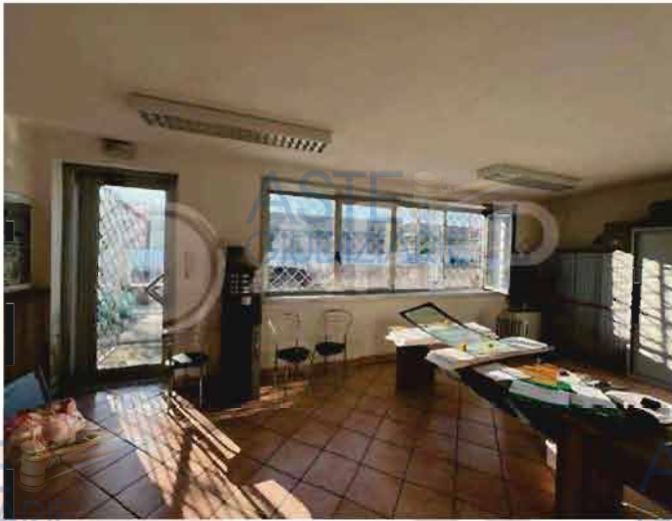
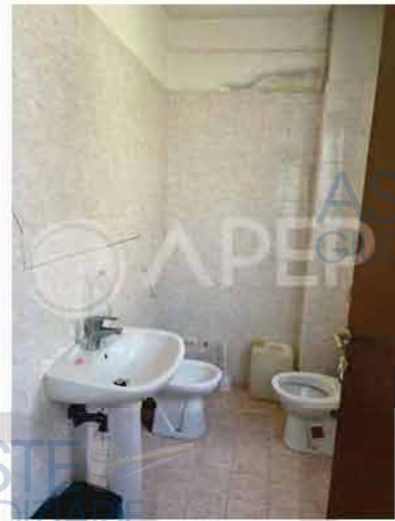
La zona Ufficio è caratterizzata da pavimenti in gres porcellanato, pareti e soffitti intonacati e tinteggiati a civile, e dall'ampia finestratura che consente un'ottima illuminazione e areazione naturale dei locali.

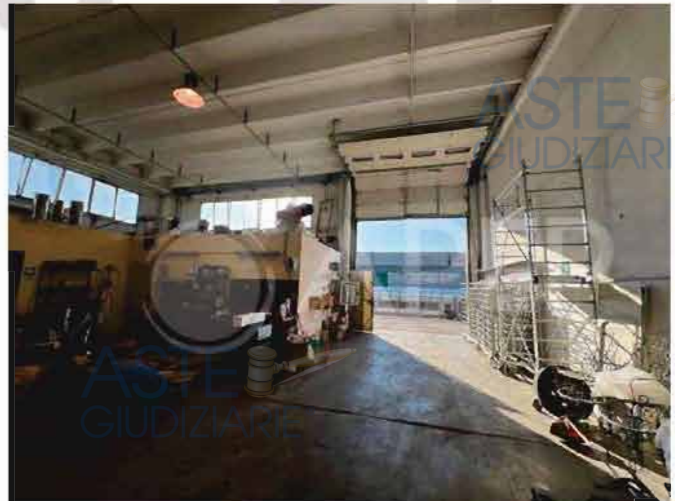
Il laboratorio è dotato di servizi igienici e spogliatoi comodi e funzionali.

L'immobile è in normale stato di manutenzione; necessita di ordinaria dipintura e stuccatura di alcuni segni di assestamento sulle pareti; all'interno del capannone, in corrispondenza del tetto sul versante est, si evincono alcune tracce di infiltrazioni apparentemente datate. I bagni presentano il distacco di alcuni rivestimenti dalle pareti.

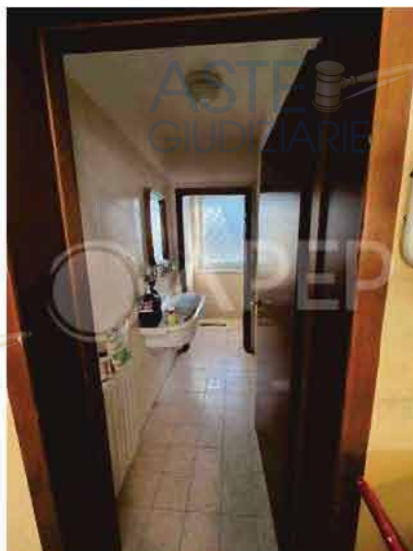
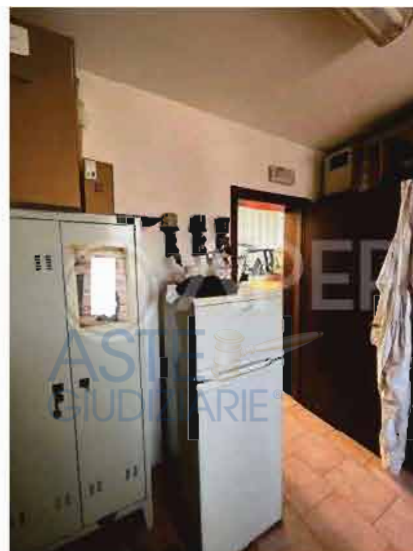
Come si evince dalle immagini su riportate l'immobile è ben rifinito, pavimentato in tutte le sue parti (in cemento al quarzo di tipo industriale nella zona artigianale), tinteggiato e ottimamente illuminato e aerato.

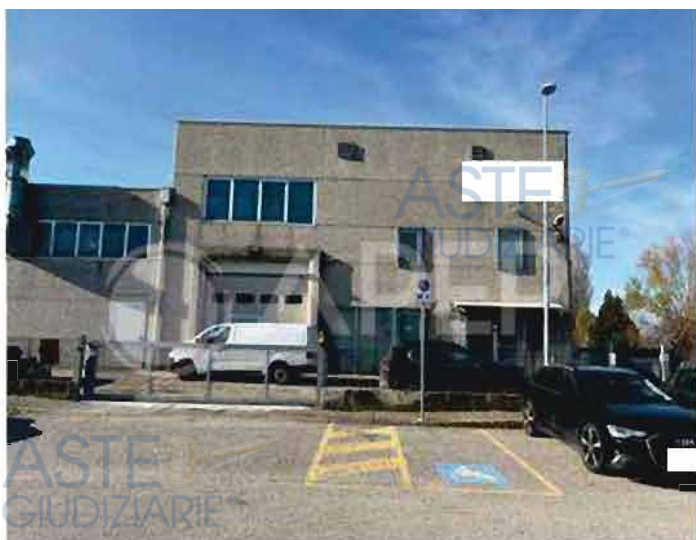
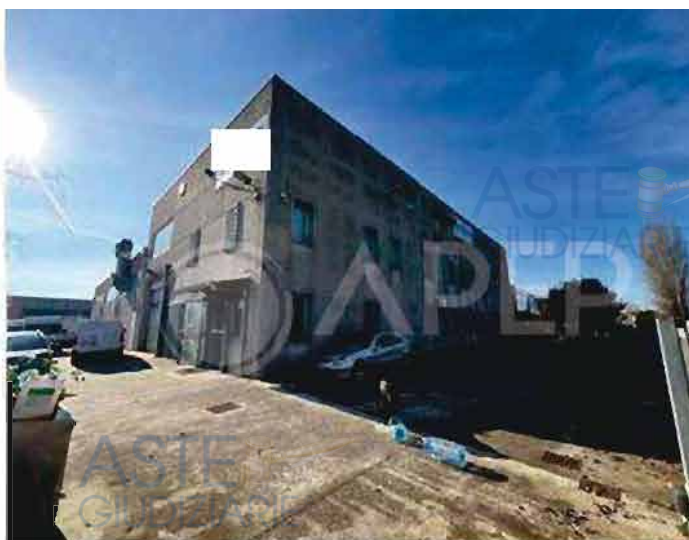
Il fabbricato è di forma sobria e lineare, ha struttura in cemento armato, pareti verticali prefabbricate in cemento e finiture prefinite; la copertura è piana e costituita da solaio prefabbricato in cemento precompresso. I serramenti sono in vetro e metallo tipici dei fabbricati artigianali; al piano terra le finestre sono dotate di inferiate di sicurezza.

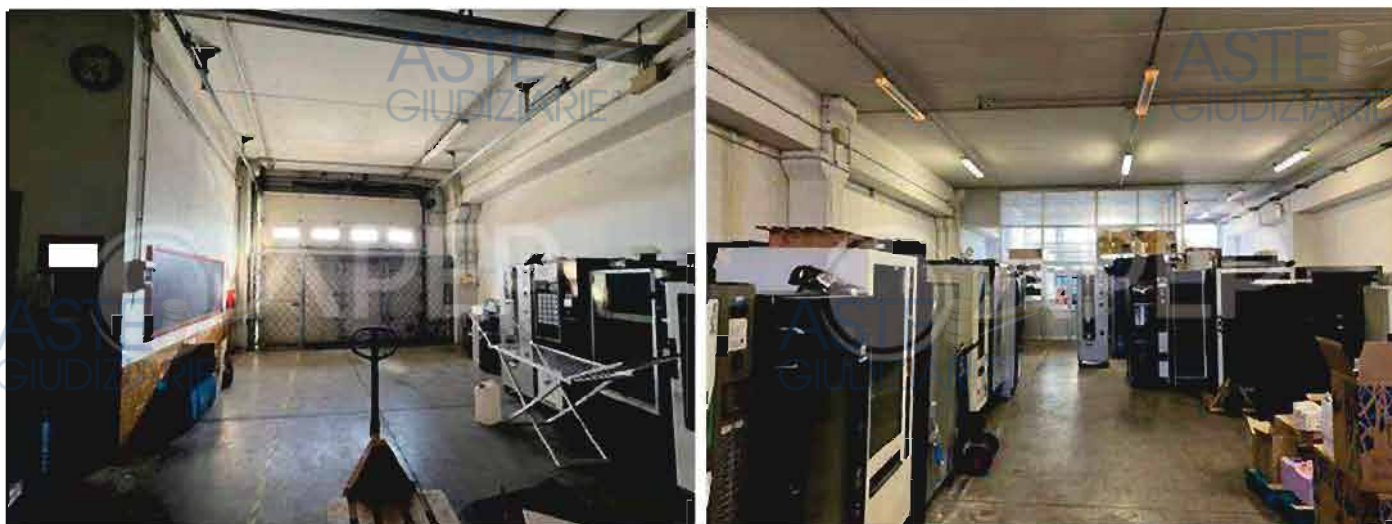
La zona operativa destinata a deposito officina revisioni è caratterizzata da un'altezza utile di 4,40 m., pavimento in battuta e da pareti e soffitti finiti e tinteggiati al civile;

L'immobile è in normale stato di manutenzione; necessita di ordinaria dipintura e stuccatura di alcuni segni di assestamento sulle pareti; all'interno del capannone, in corrispondenza del tetto, si evincono alcune tracce di infiltrazioni dal tetto apparentemente datate ma da verificare.

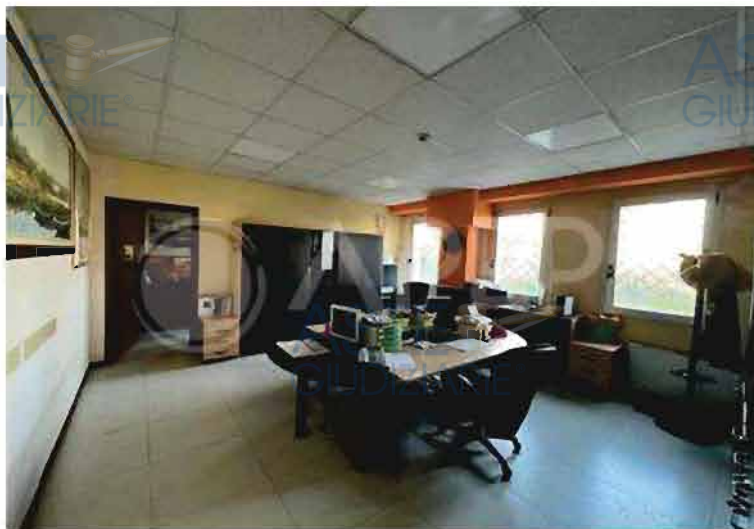
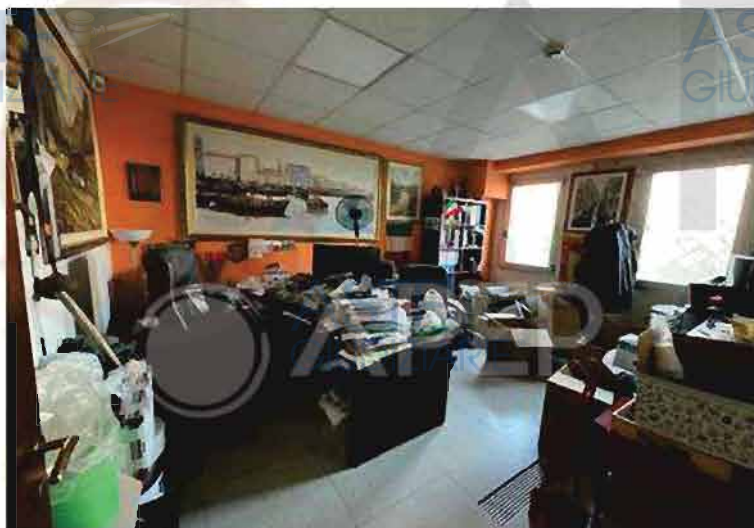
RIPRESA TIPO ZONA UFFICI

Al piano terra, come anzidetto, è ubicata la zona uffici, caratterizzata da pavimenti in gres porcellanato, pareti e soffitti intonacati e tinteggiati a civile, e dall'ampia finestratura che consente un'ottima illuminazione e areazione naturale dei locali.

Detta porzione di fabbricato, di altezza utile pari a 2,85 m, è composta da tre locali principali (uffici) e da un

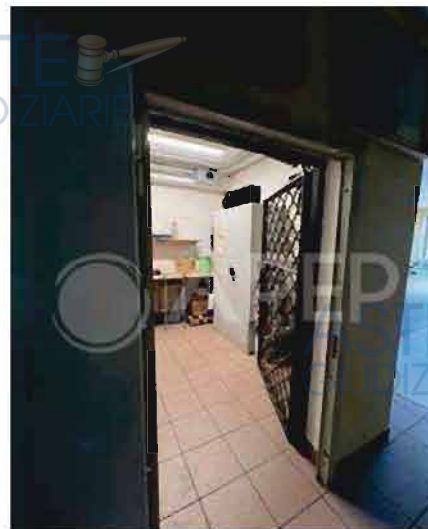
RIPRESA CAVO' (ripostiglio)

disbrigo dal quale è possibile accedere ad un ampio ripostiglio (attrezzato come caveau valori) e al bagno.

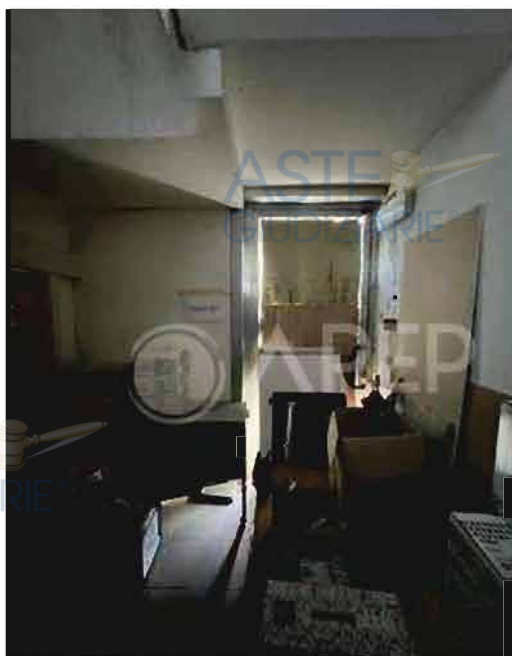
DISBRIGO VANO SCALE

Come su descritto l'accesso al magazzino ubicato al piano primo avviene o praticando una scala interna di servizio o utilizzando il montacarichi;

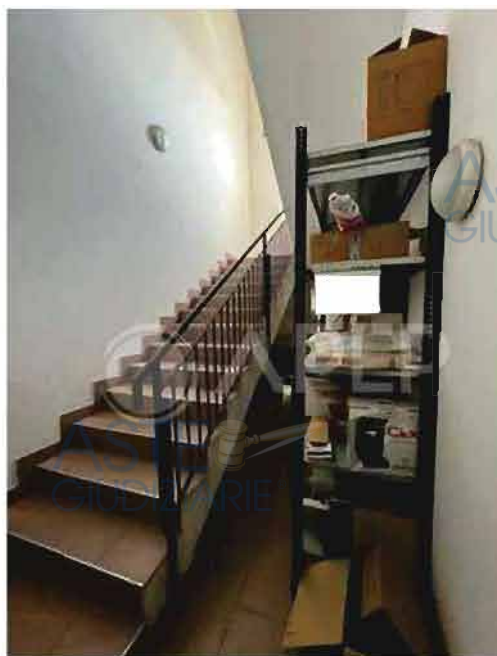
SCALA D'ACCESSO AL PIANO PRIMO

Dalla scala interna si raggiunge direttamente il deposito del piano primo, caratterizzato da un'altezza utile di

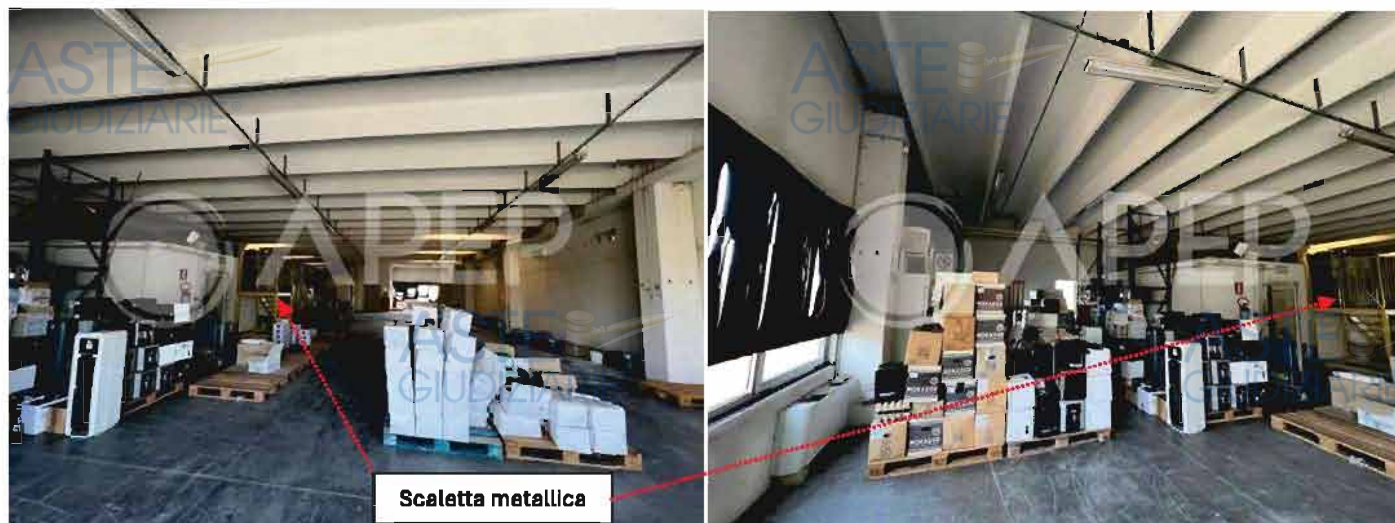
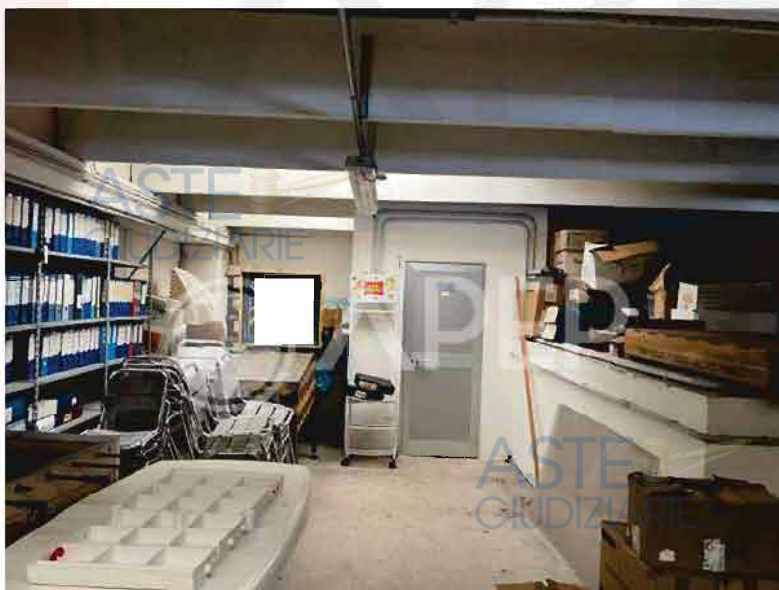
Il magazzino è pavimentato in battuta di cemento e le pareti sono intonacate e finite al civile; anche il piano primo è servito da piccolo locale destinato a bagno; sopra un volume tecnico dell'edificio, nel sottotetto, è stata recuperata una zona ripostiglio-archivio, accessibile da una scaletta metallica non strutturale.

Come si evince dalle immagini su riportate l'immobile è ben rifinito, pavimentato in tutte le sue parti, tinteggiato e ottimamente illuminato e areato.

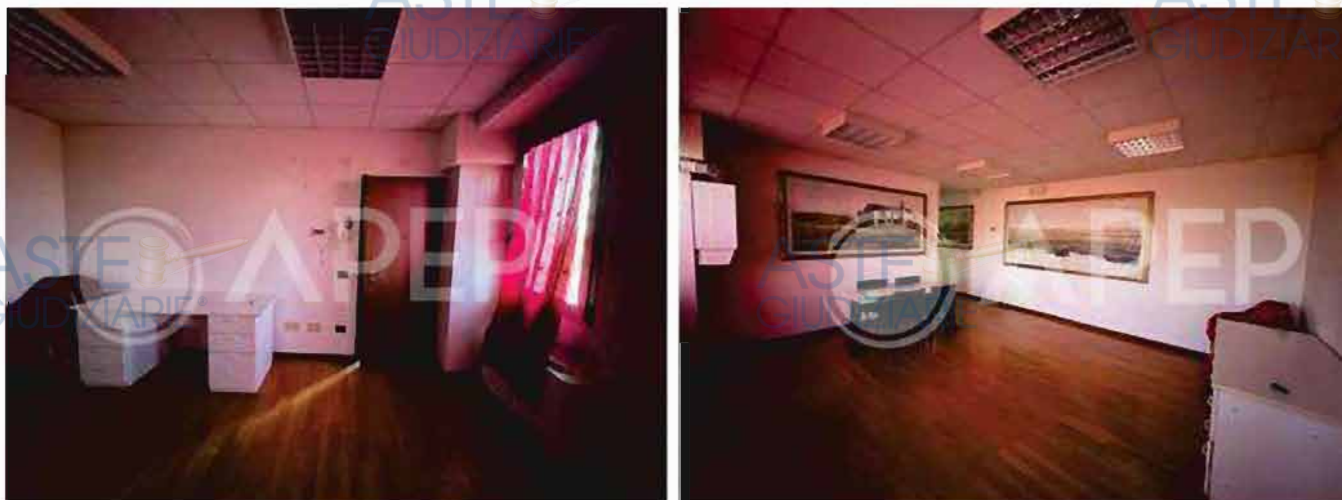
Come si evince dalle immagini su riportate, i soffitti sono caratterizzati da controsoffittatura in materiale

sintetico e i pavimenti (come del resto su tutta l'unità immobiliare) in legno prefinito.

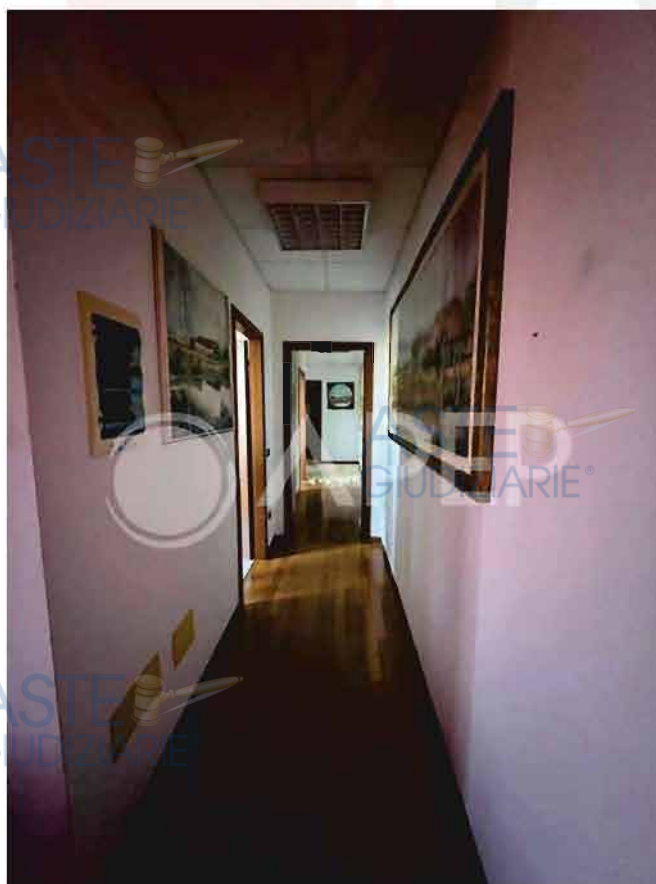
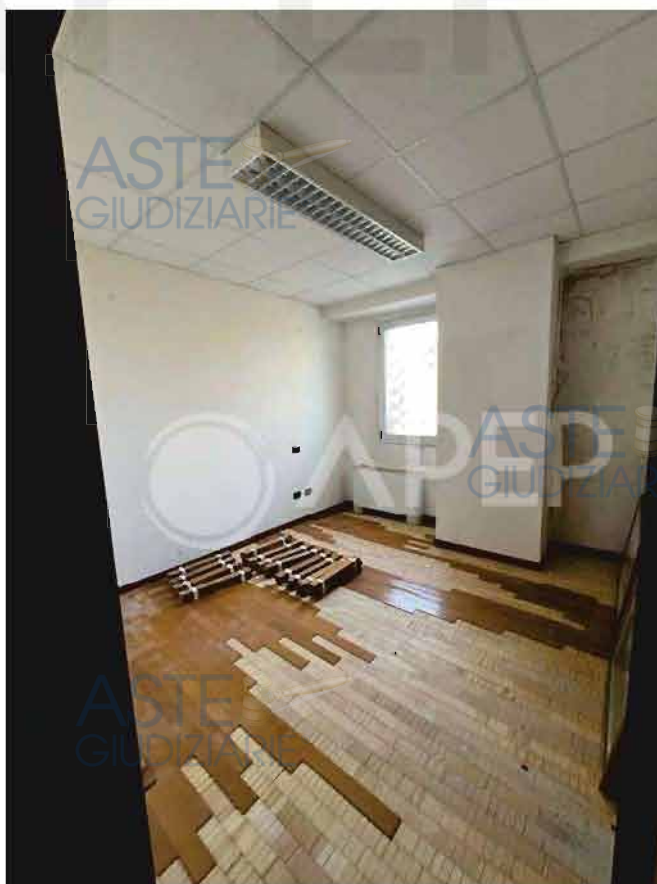
Come si evince dall'immagine su riportata, il ripostiglio presenta tracce di umidità e il pavimento in legno è in fase di restauro / sostituzione dei listoni.

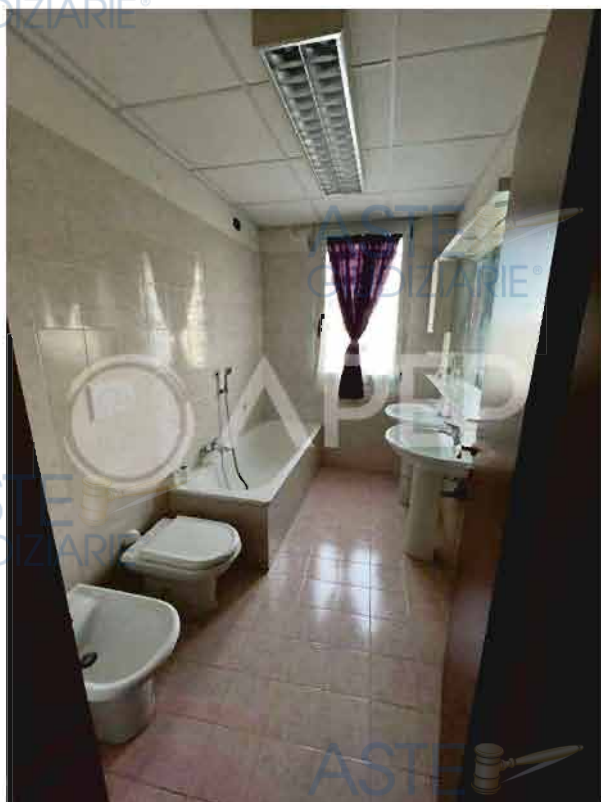
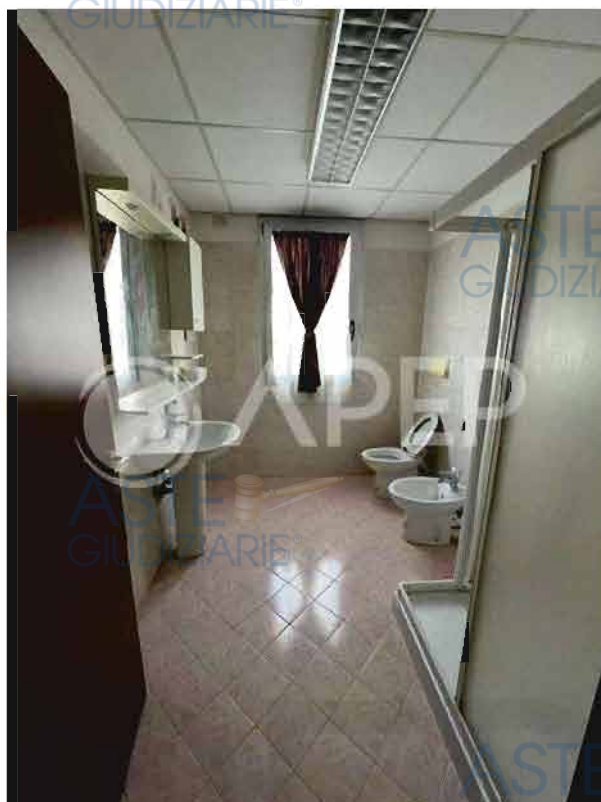
I bagni, ampi e dal comodo accesso, sono entrambi finestrati, ottimamente finiti e risultano pavimentati in mattonelle di gres porcellanato di buona scelta commerciale, tali da conferire ai locali un aspetto sobrio ed ordinato.

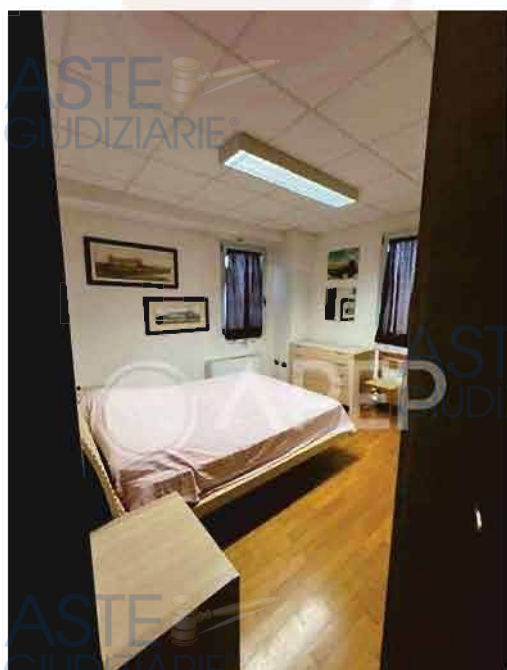
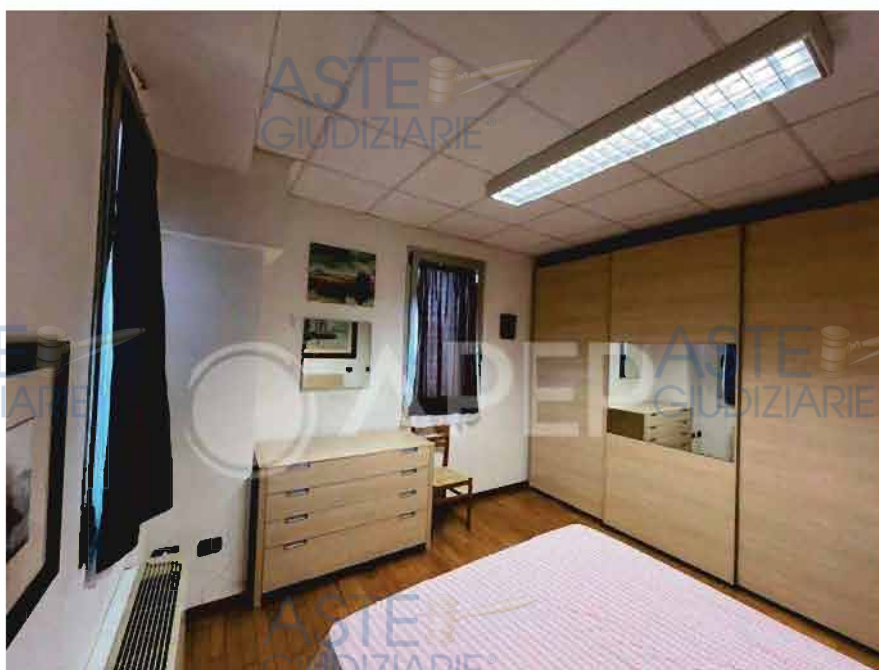
Come si evince dalle riprese fotografiche su riportate, la camera ha pavimenti in legno, pareti intonacate e tinteggiate a civile e si presenta in buono stato di manutenzione.

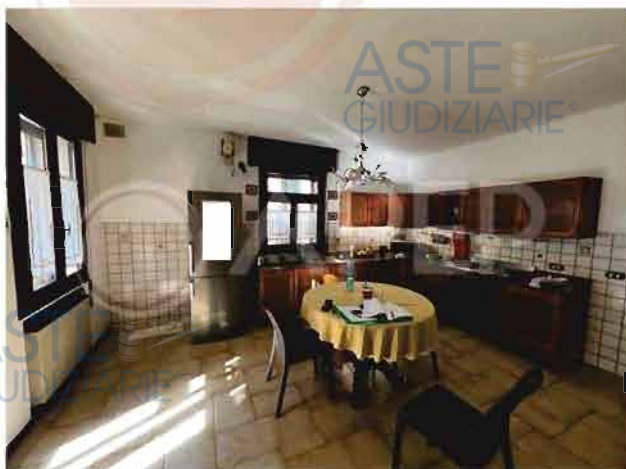
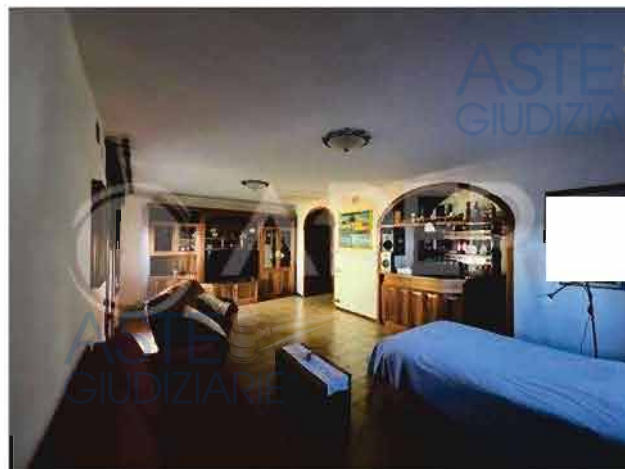
Praticando il comodo portone d'accesso è possibile accedere alla cucina e al soggiorno, vani caratterizzati da pavimenti in gres porcellanato (come i rivestimenti delle pareti della cucina) e dalle ampie finestrate che consentono un'ottima illuminazione e areazione naturale;

I locali risultano ampi e di forma regolare tali da consentire un'ottima fruibilità degli spazi.

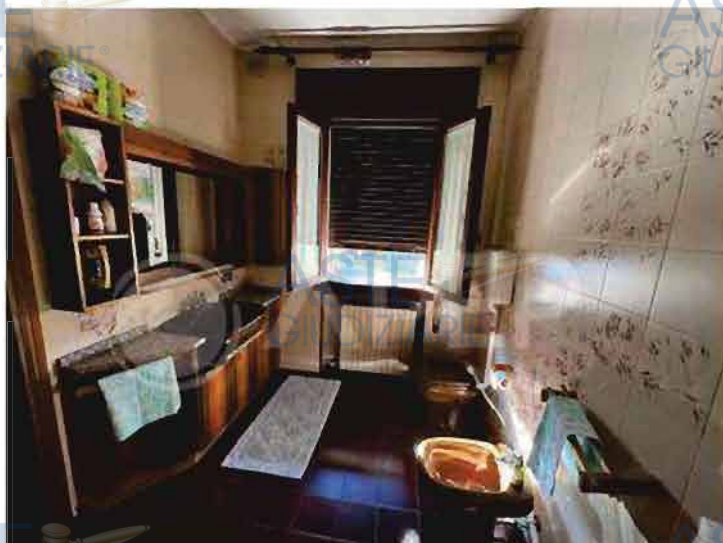
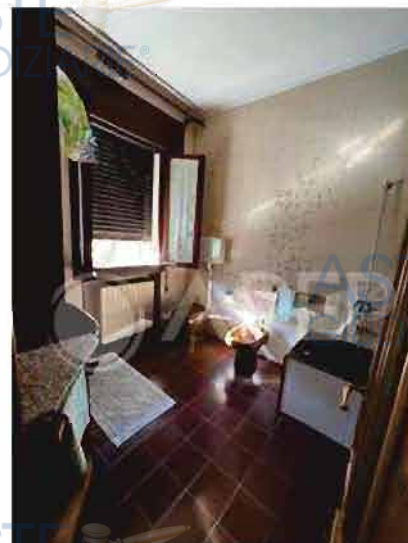
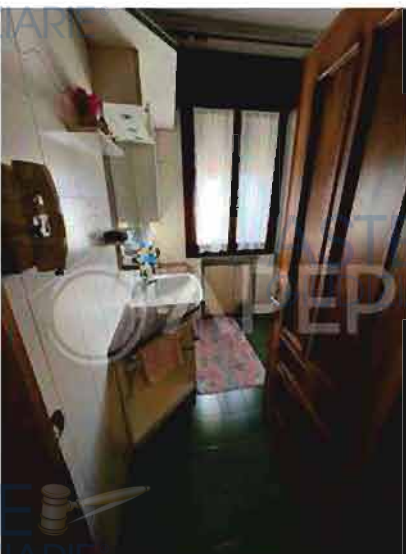
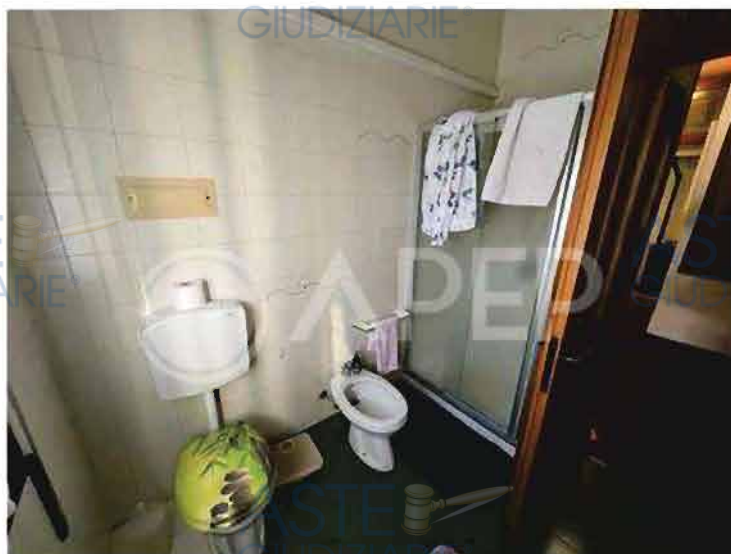
Dal disbrigo notte si accede ai servizi igienici e alle camere; i bagni, entrambi adeguatamente finestrati, sono

caratterizzati da pavimenti e rivestimenti alle pareti in gres porcellanato, sono di gradevole finitura e dotati di sanitari di buona qualità commerciale.

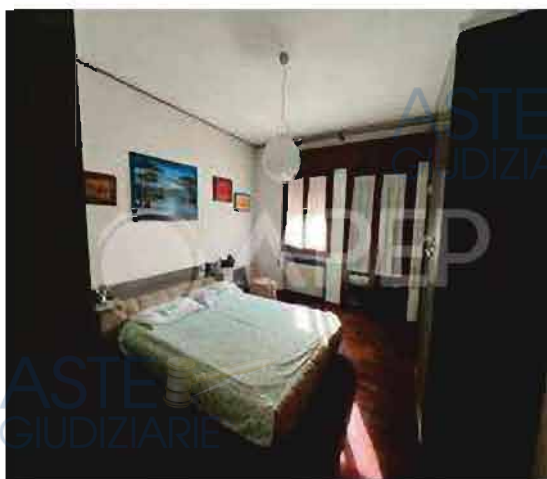
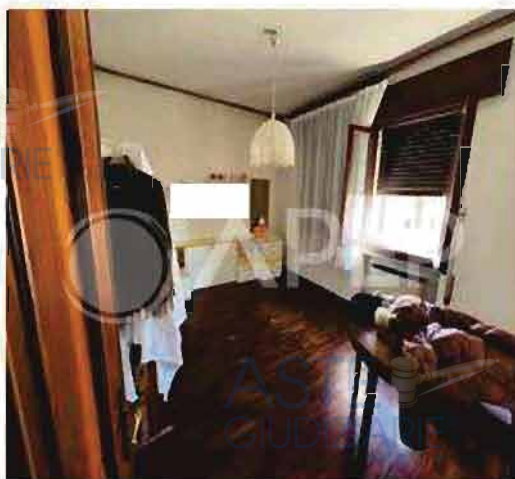
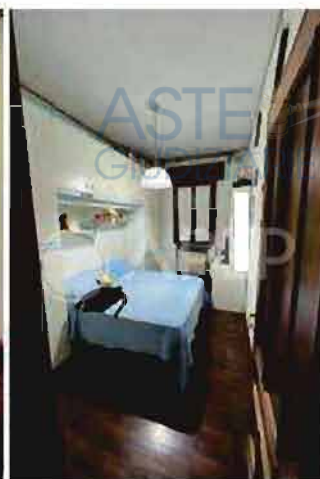
Ripresa tipo delle camere

Le camere, una matrimoniale e due doppie, hanno pavimenti in legno di ottima scelta commerciale, sono di forma regolare e dotate di ampie finestre che garantiscono il giusto apporto di aria e luce.

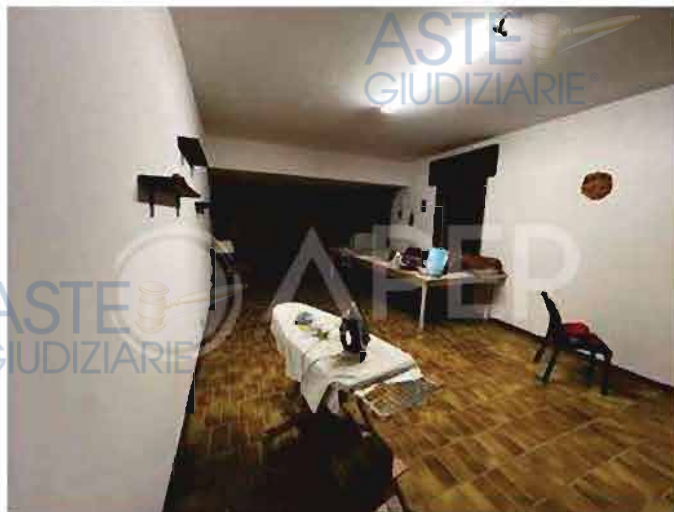
zona laboratorio

destinata a laboratorio ha altezza utile pari a 2,40 m.

La zona laboratorio-disbrigo è caratterizzata da pavimenti in gres porcellanato, mentre la zona ufficio da pavimenti in legno di buona scelta commerciale.

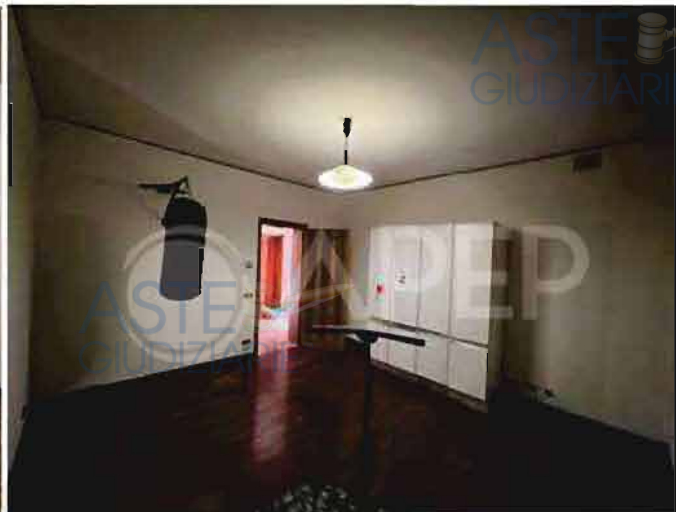
zona ufficio

La zona destinata ad ufficio e disbrigo è caratterizzata da un'altezza utile pari a 2,70 m. mentre la zona

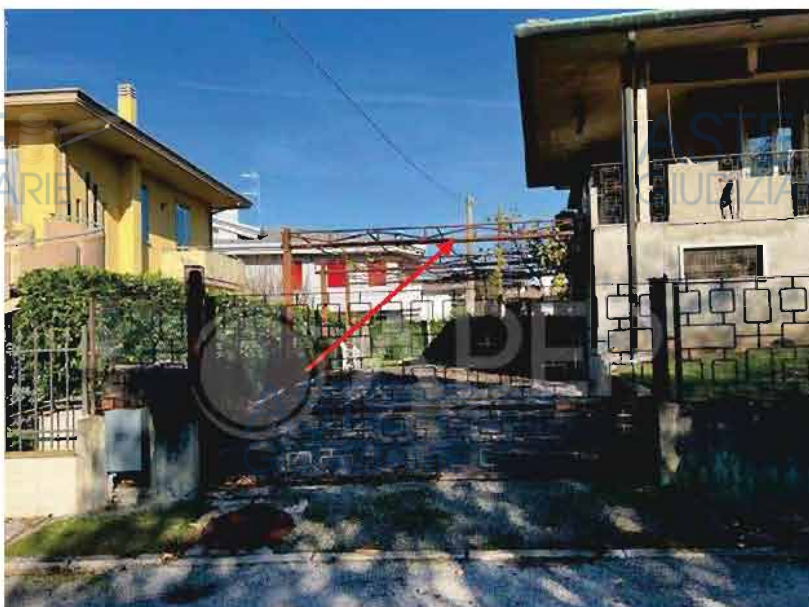
Sul lato ovest del fabbricato sussiste una pergola in metallo, urbanisticamente legittimata da regolare permesso edilizio; Il fabbricato nel suo complesso è di gradevole finitura, ben costruito e di ottima struttura e

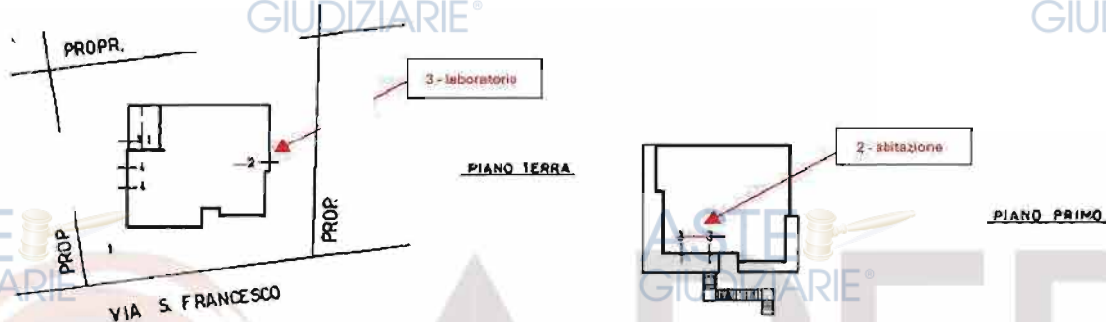
- nella planimetria che rappresenta il sub. 2 (abitazione al piano primo) non risulta puntuale conformità con lo stato dei luoghi; non è rappresentata la porta interna che dal disbrigo (ingresso) conduce al soggiorno e non risulta chiusa la porta che dalla cucina conduce al soggiorno. Risulta altresì difforme dallo stato di fatto la rappresentazione della scala interna che collega l'abitazione con i locali accessori del piano T.

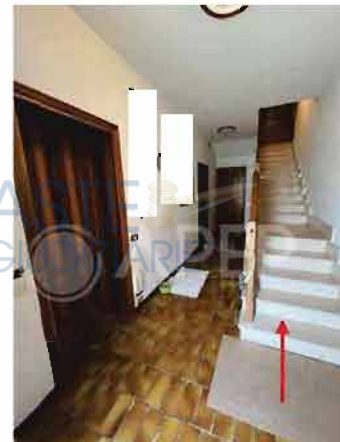
PIANO TERRA  
H270

- nella planimetria che rappresenta il sub. 3 (laboratorio al piano terra) non risulta puntuale conformità con lo stato dei luoghi; non è propriamente rappresentata la scala interna che collega l'unità immobiliare con l'abitazione al piano primo.
