TRIBUNALE DI PADOVA
Sezione civile – Espropriazioni

PROCEDURA ESECUTIVA N° 140/2020

RELAZIONE TECNICA DI STIMA

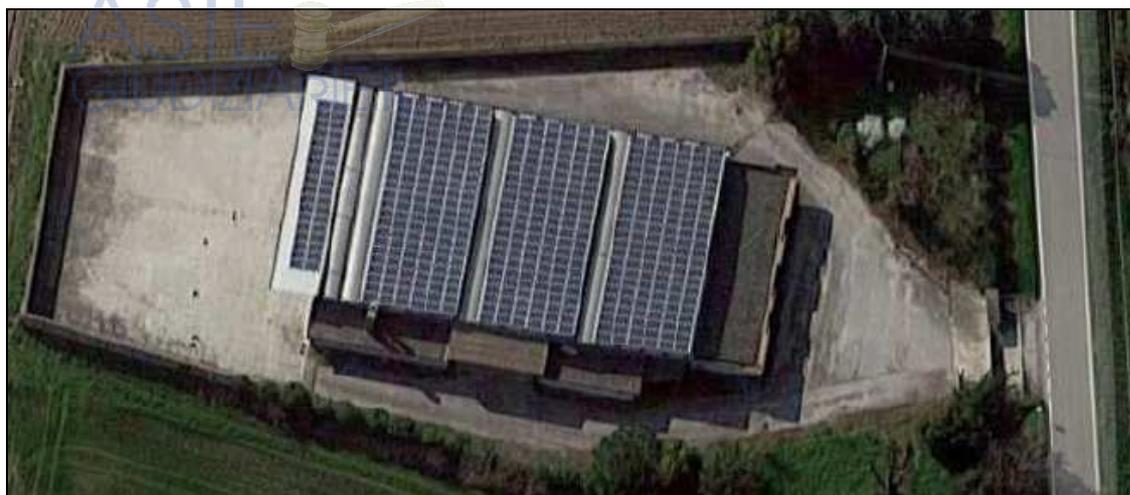
3.3.- Copertura

Sulla copertura è installato un impianto fotovoltaico della potenza di 99,36 kWp, che però non appartiene alla ditta esecutata, proprietaria dell'immobile () bensì alla ' (curatrice rag.

L'impianto segue l'andamento a 'shed' della copertura. È composto da 432 pannelli collettori fotovoltaici inclinati di 10° sul piano orizzontale ed esposti sostanzialmente a Sud (con una deviazione verso Ovest di 10° circa). La potenza complessiva nominale di picco, come detto, è di 99,36 kW. È stato installato nel 2011, pertanto la sua vita economica residua è convenzionalmente di altri dieci anni, ossia fino al 2031.

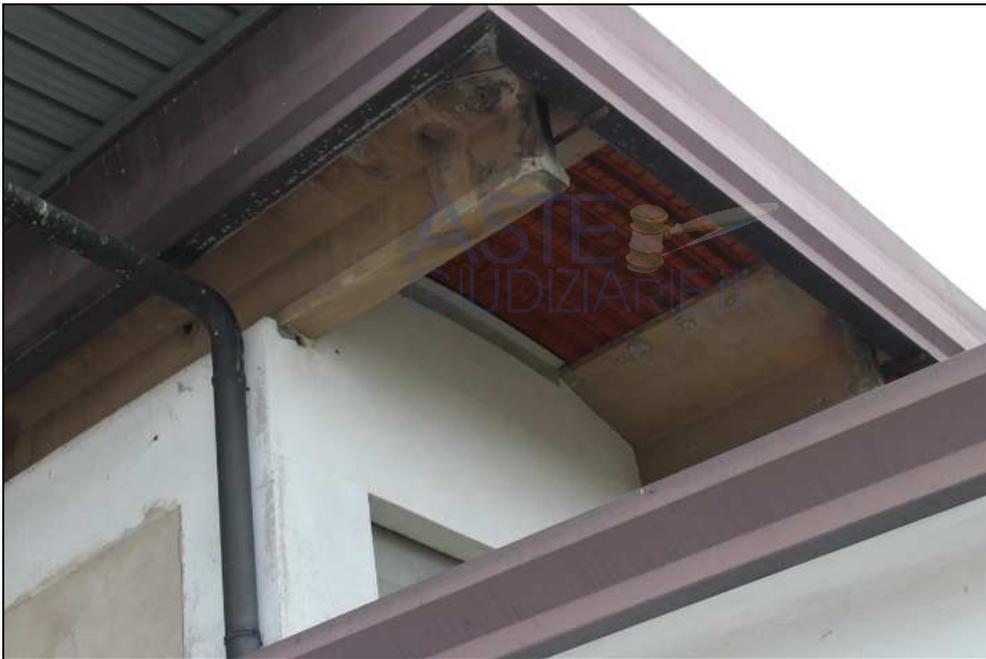
Al precedente punto 3.1.2 si è precisato che la copertura del capannone è in tegoloni a Y con cupolini in cemento-amianto (vedi foto qui sotto):

Nel nostro caso i cupolini superstiti sono all'esterno oppure nel locale principale, dove però sono confinati da isolamento e controsoffitto metallico; essi sono pertanto confinati e non creano problemi di sorta.

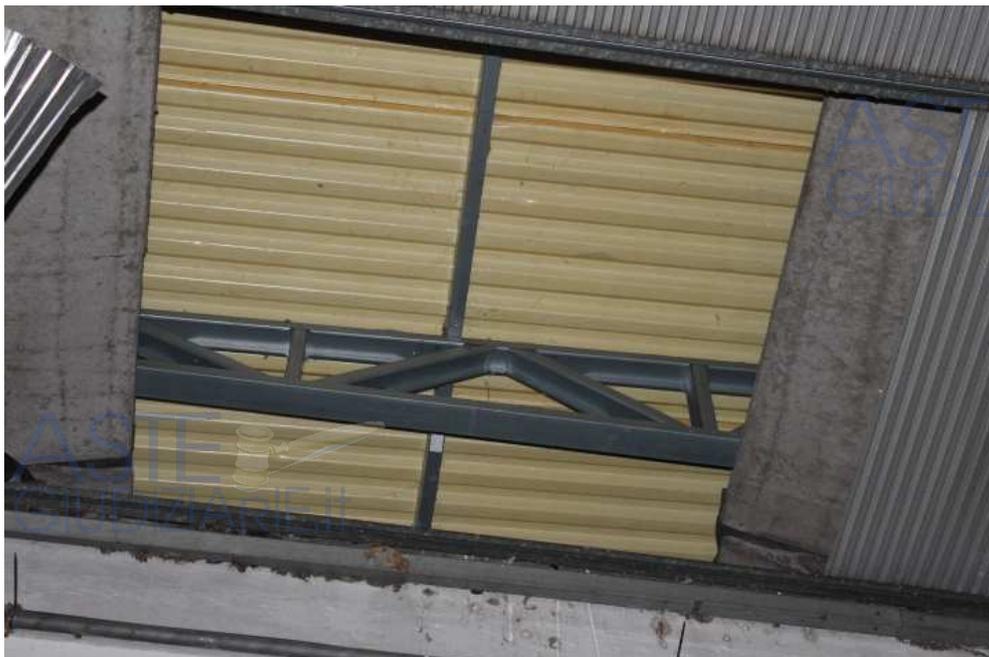
In altre parti invece in occasione del montaggio dell'impianto fotovoltaico la copertura è stata sostituita con una a travi reticolari e lamiera pressopiegata preverniciata, come si vede nella foto alla pagina seguente:

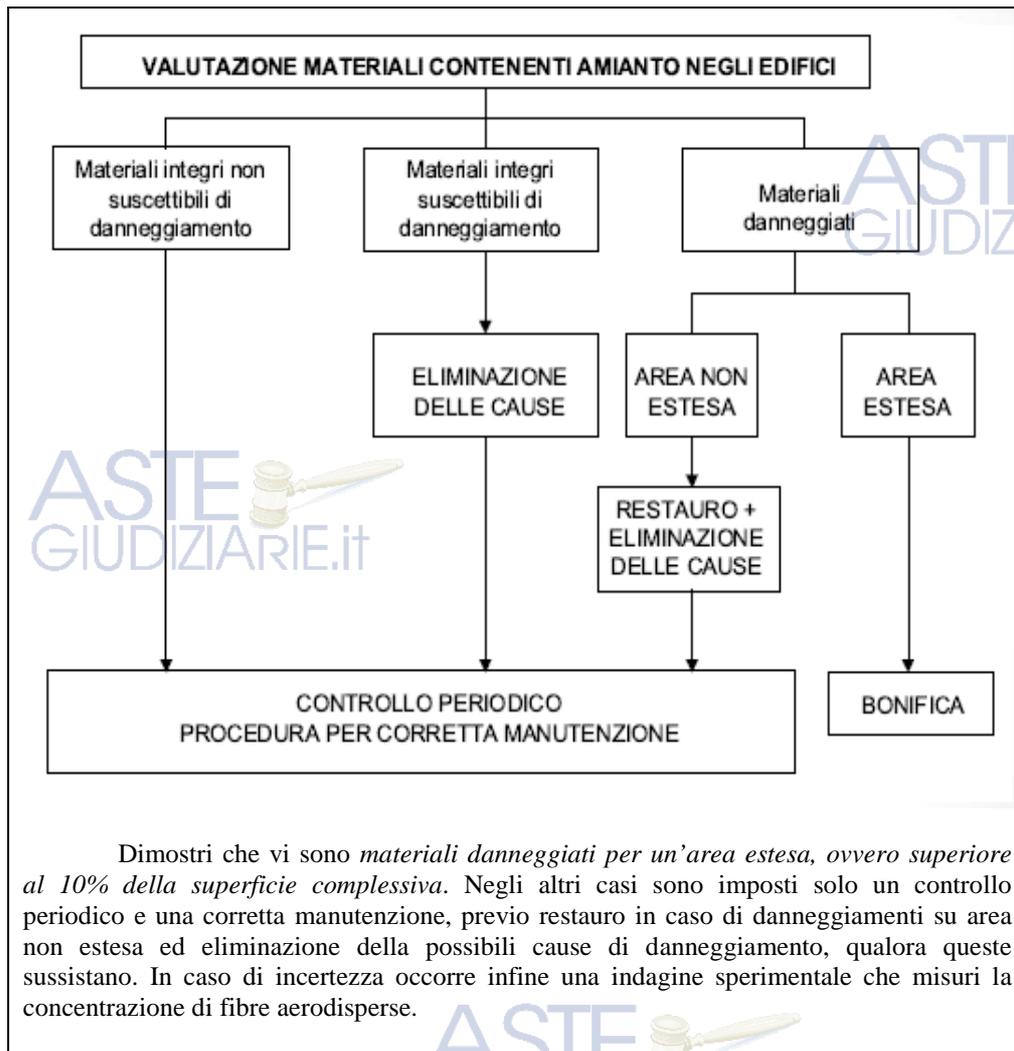
² “*Tabella 2. - VALUTAZIONE MATERIALI CONTENENTI AMIANTO NEGLI EDIFICI.*”

Contrariamente a quanto si crede, il capitolo 2 di tale decreto (“*Valutazione del rischio*”) non riguarda tutti i casi di coperture in fibre di cemento-amianto, ma solo quelli in cui vi sia *pericolo di rilascio di fibre nell'ambiente e quest'ultimo sia occupato da persone*. Inoltre anche in questo caso la bonifica si impone solamente se la *stima del rischio*, che il datore di lavoro deve effettuare secondo lo schema riportato alla pagina seguente²:
