TRIBUNALE CIVILE E PENALE DI PADOVA
Sezione Civile

ESECUZIONE IMMOBILIARE

Perizia di Stima
Relazione di Consulenza Tecnica di Ufficio
Stima dei beni

Oggetto della presente valutazione è la stima del più probabile valore di mercato di una abitazione di tipo economico sita in Padova, via Elena Valmarana n. 15.

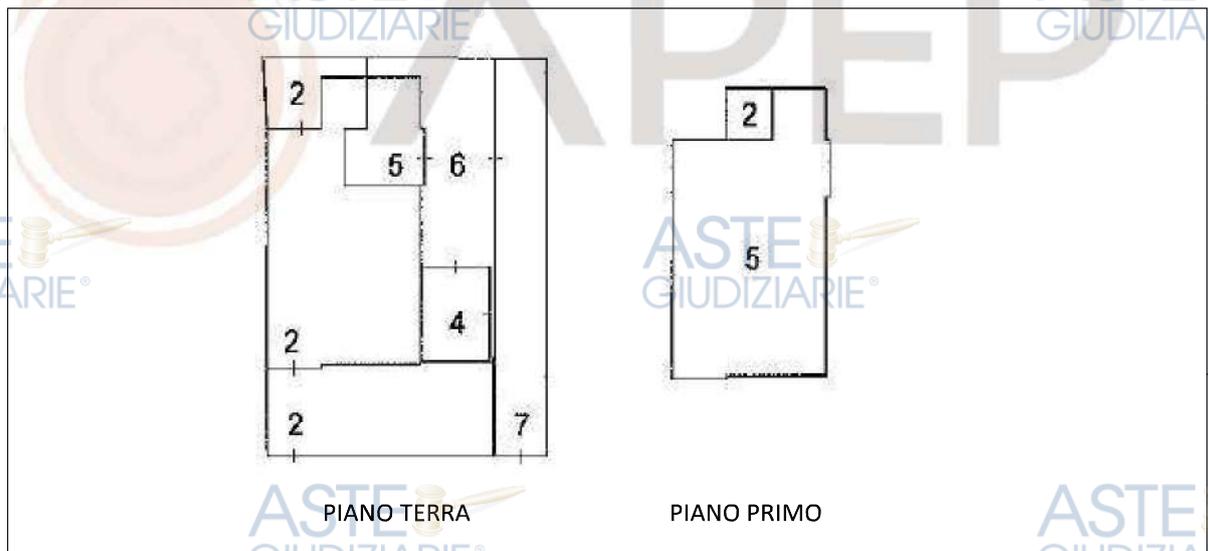
Estratto da elaborato planimetrico (all.06-07)
Sub. 2 (immobili oggetto di pignoramento: cortile, appartamento, corte)
Sub. 7 (immobili di proprietà non oggetto della presente procedura)

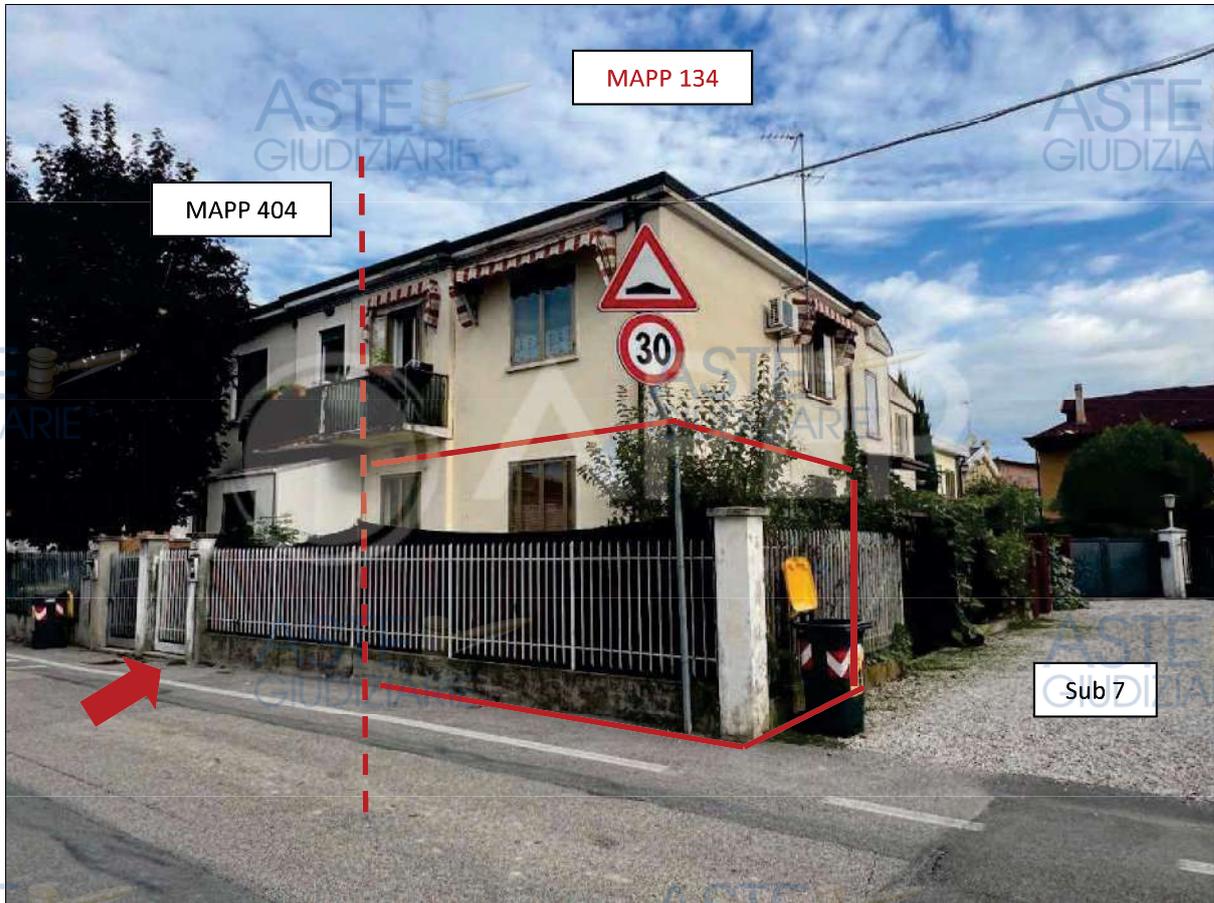
Vista del fabbricato

In rosso inquadramento dell'immobile oggetto di interesse, sub. 2, porzione al piano terra e definizione dell'accesso esclusivo alla porzione

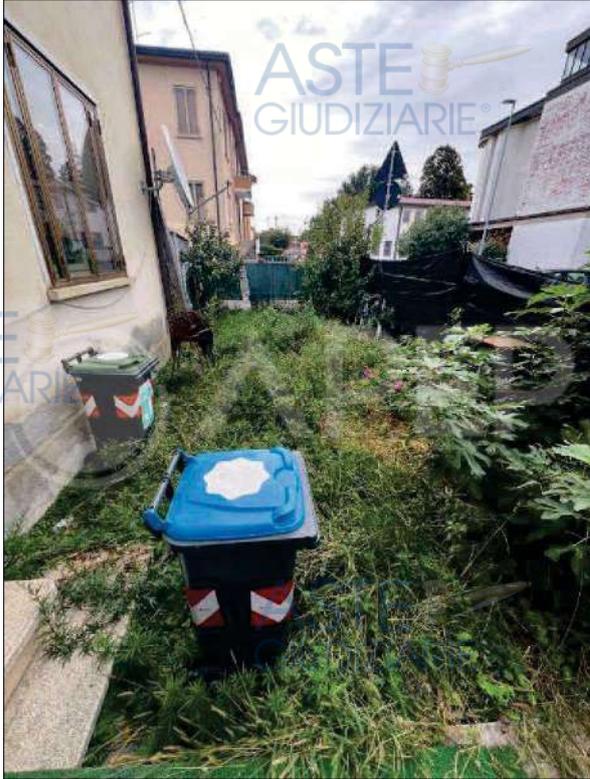
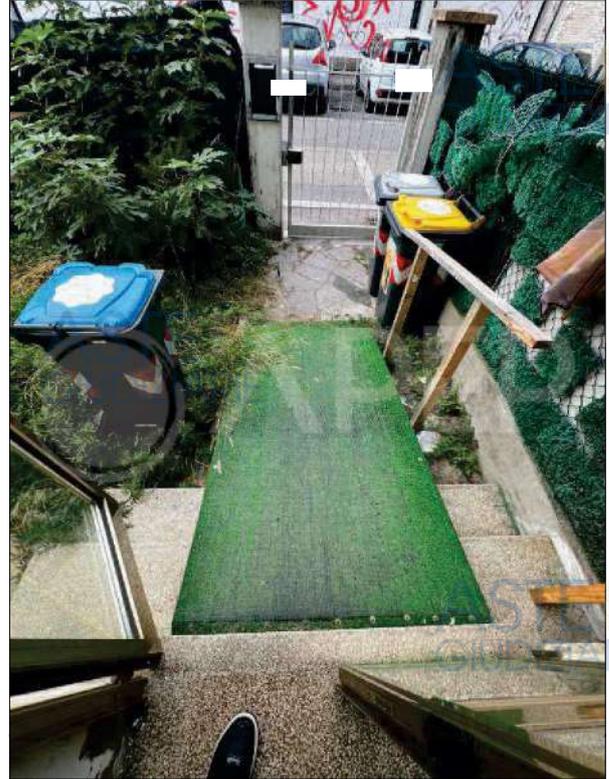
Nello specifico alla proprietà in oggetto (sub. 2) si accede da Sud, da via Elena Valmarana, tramite un cancello pedonale metallico di colore bianco (civico 15), che prospetta su di un piccolo giardino incolto di circa 36,00 Mq dal quale una posticcia rampa di legno con parapetto anch'esso in legno conduce all'ingresso dell'appartamento, sopraelevato di circa 50,00 Cm rispetto alla quota stradale.

Vista del giardino sul fronte Sud e della rampa di accesso all'appartamento

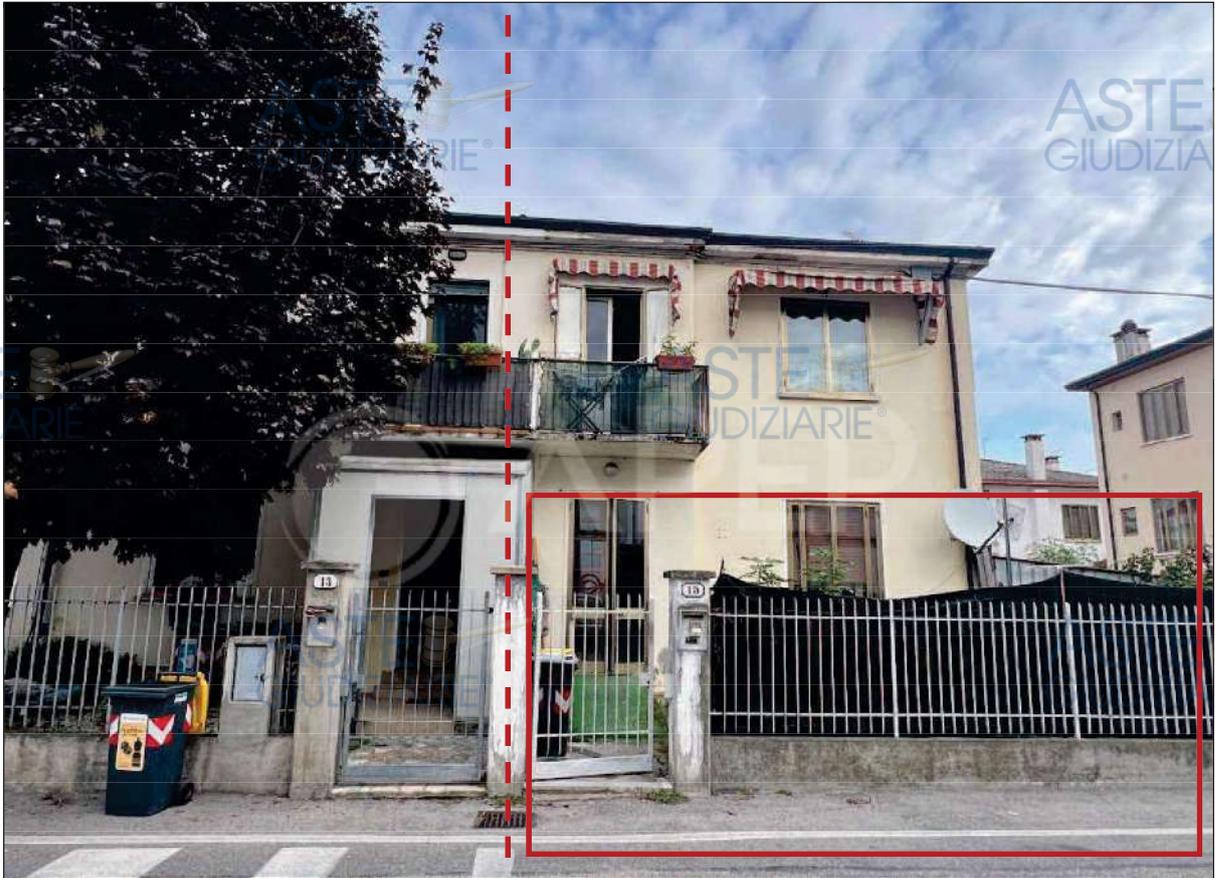
In generale esternamente il fabbricato, presenta uno stato conservativo e manutentivo mediocre e non mostra peculiarità architettoniche degne di nota (all.10).

Le facciate si presentano intonacate e tinteggiate e il tetto, non visibile dalla strada, è a padiglione con un manto presumibilmente in coppi.

Vista del fabbricato da Sud-Ovest
In rosso inquadramento dell'immobile in oggetto.

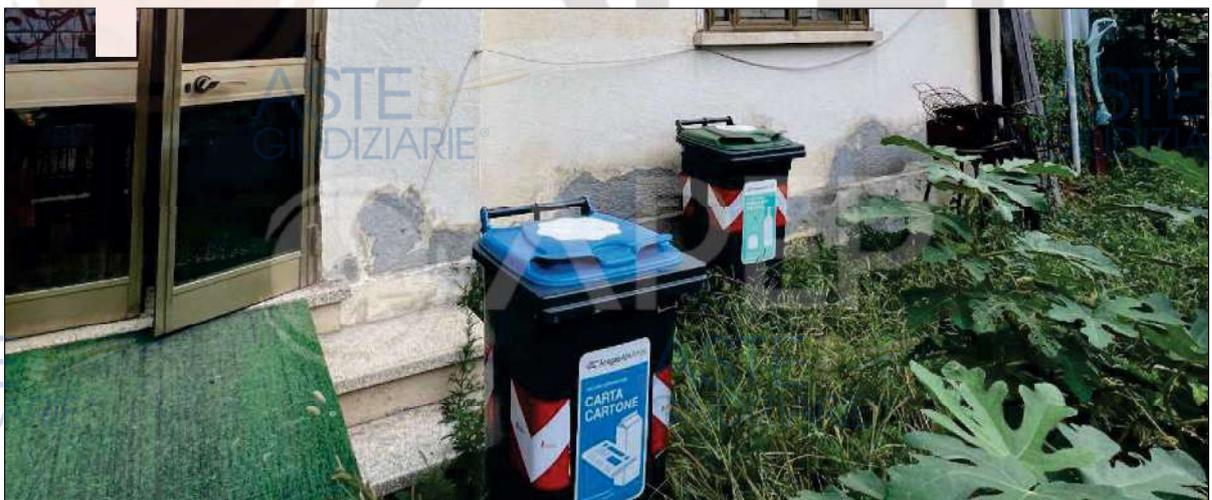
Sul lato Sud, in prossimità dell'entrata, in alcuni punti, sono presenti segni di infiltrazioni, muffe e distacchi di intonaco.

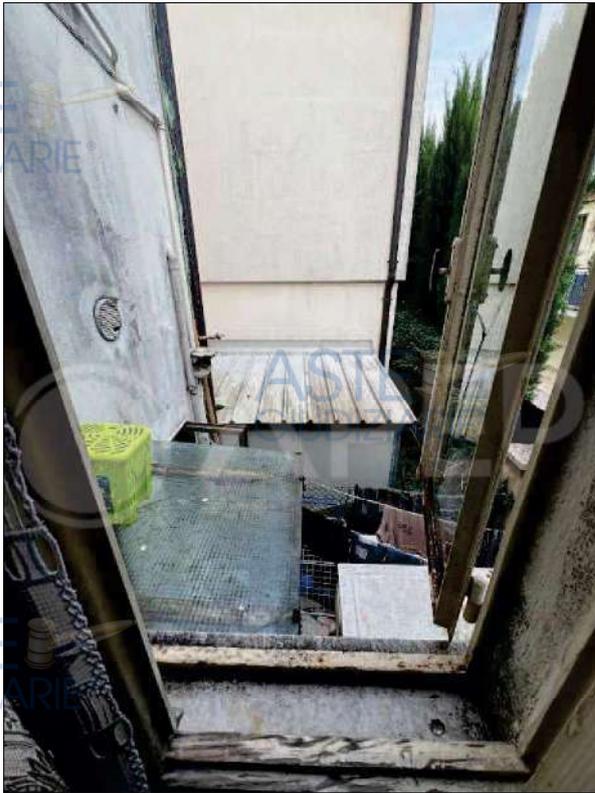
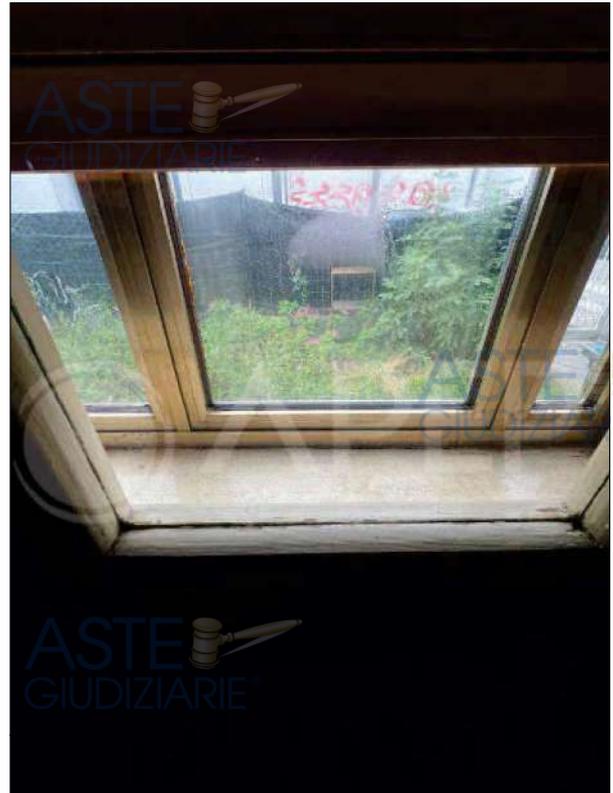
I serramenti si presentano doppi e, relativamente alla porzione di fabbricato in oggetto, si mostrano in scadente stato manutentivo: internamente sono in legno, esternamente in alluminio nichelato. Non presentano vetro camera.
Frapposti ai due si trovano avvolgibili color mattone.

Soglie e davanzali al piano terra sono in pietra, al piano primo, nella finestra del bagno non è presente rivestimento.

A Sx: vista del serramento del bagno al piano primo
A Dx: vista di uno dei serramenti al piano terra
