TRIBUNALE DI PADOVA

n. 224/2020 R.G. Es. Imm.

## CONSULENZA TECNICA D'UFFICIO

Comune di Padova, centro storico, via Santa Lucia n. 73.

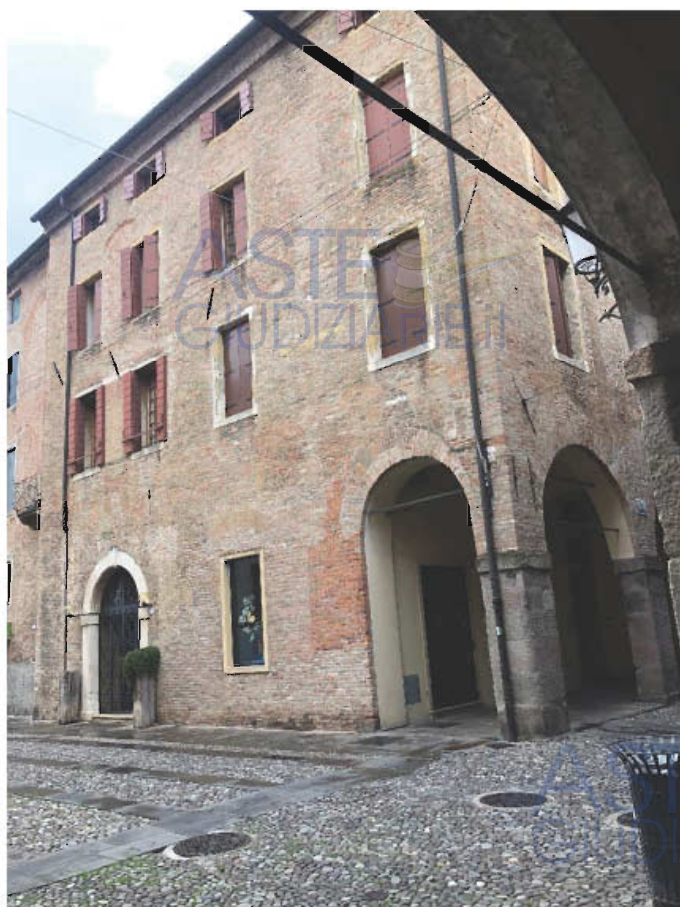
*Figura 5 – Facciata del fabbricato (angolo tra via Santa Lucia e via Boccalerie)*

Il fabbricato, che è stato interessato più volte da lavori negli anni (l'ultima ristrutturazione generale risale agli anni settanta del novecento), ha struttura portante verticale in laterizio, in parte risalente all'epoca di costruzione. Le facciate lungo le strade sono in mattoni a faccia vista, il tetto è a falde con manto di copertura in coppi, le grondaie e pluviali sono in rame. Dal punto di vista statico il fabbricato sembra ancora efficiente, non avendo lo scrivente riscontrato segni di dissesto apprezzabili.

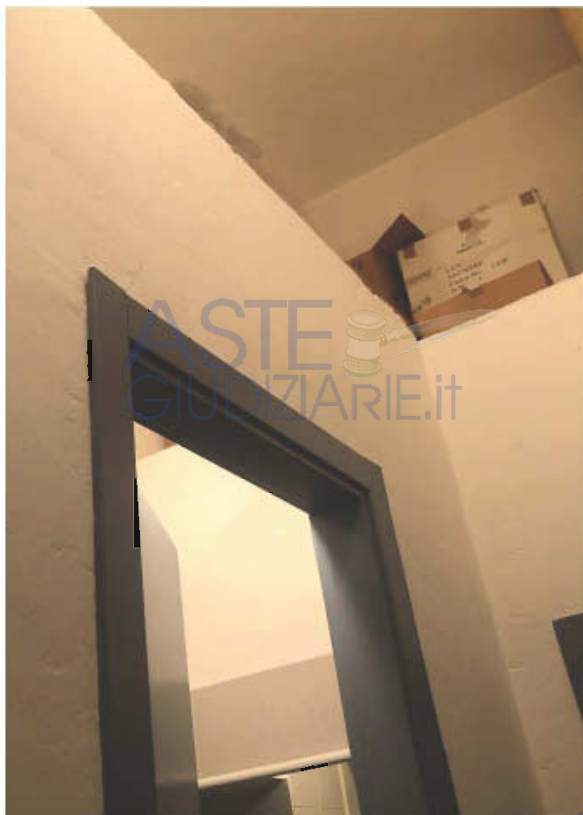
*Figura 6 – Antibagno e wc*

Il negozio ha superficie di 88 mq. circa (compresa la bussola di ingresso), soffitto con volta a botte e altezza variabile da m 2,80 a m 4,50. L'antibagno ha superficie di 2 mq. circa e altezza di 4,94 m circa; il locale wc più grande è finestrato, ha superficie di 2,5 mq. circa, altezza di 2,4 m circa (stante la presenza di un controsoffitto) ed è utilizzato come ripostiglio; l'altro wc ha superficie di 1,4 mq. circa, altezza di 4,70 m circa ed è cieco, perché il foro della portafinestra è stato murato per esigenze architettoniche. Si segnala che le pareti che delimitano i predetti locali integrativi non si estendono fino al sovrastante solaio come rappresentato dalla foto seguente.
