TRIBUNALE ORDINARIO DI PADOVA

E.I. N. 244/2025

RELAZIONE TECNICA DI STIMA

6.3 - UBICAZIONE: Comune di Cittadella (PD), Borgo Bassano, via Pozzetto n. 6

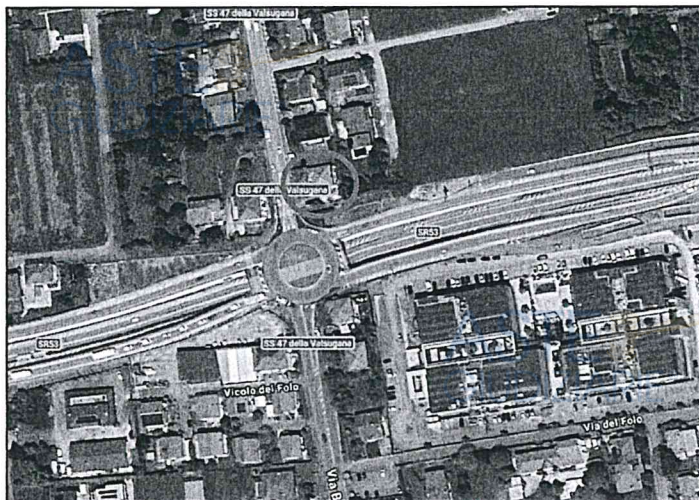
Ubicazione del fabbricato: Cittadella, borgo Bassano, via Pozzetto n. 6, zona a nord del centro. Il fabbricato è situato all'angolo tra la SS 47 Valsugana (via pozzetto) e la SR 53

all'uscita della rotonda (foto nn. 1-2).

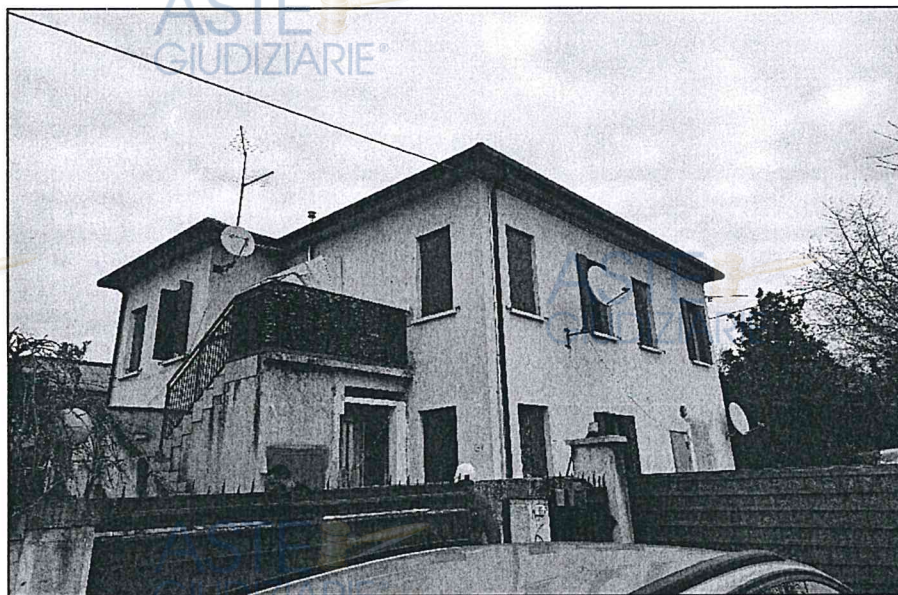
Fabbricato bifamiliare in orizzontale su due piani fuori terra, con accessi e cortili esclusivi e separati. In comune solo una piccola area d'accesso dalla strada (foto nn. 3-4)

Il fabbricato edificato negli anni '50 del secolo scorso, con tecniche e materiali tipiche dell'epoca: muratura in laterizio, solai in travetti di cls e tavelloni, solaio di copertura con struttura in legno e laterizio, manto di copertura in coppi.

Il fabbricato si presenta in condizioni mediocri esternamente, è stato oggetto nel 2015 di rifacimento del solo manto di copertura con l'inserimento di guaina tra tavolato e coppi. Per quanto riguarda la struttura sempre del tetto, la stessa è quella originaria e si presenta in cattive condizioni con la struttura in legno in buona parte marcita e tarlata, sono presenti tavole di legno di fortuna per sopperire quelle tarlate (cfr. foto nn. 16-17-18).
