**TRIBUNALE DI PADOVA**  
**Cancelleria Esecuzioni Immobiliari**

**ESECUZIONE IMMOBILIARE**

**RG. n. 245/2024**

## RAPPORTO INTRODUTTIVO

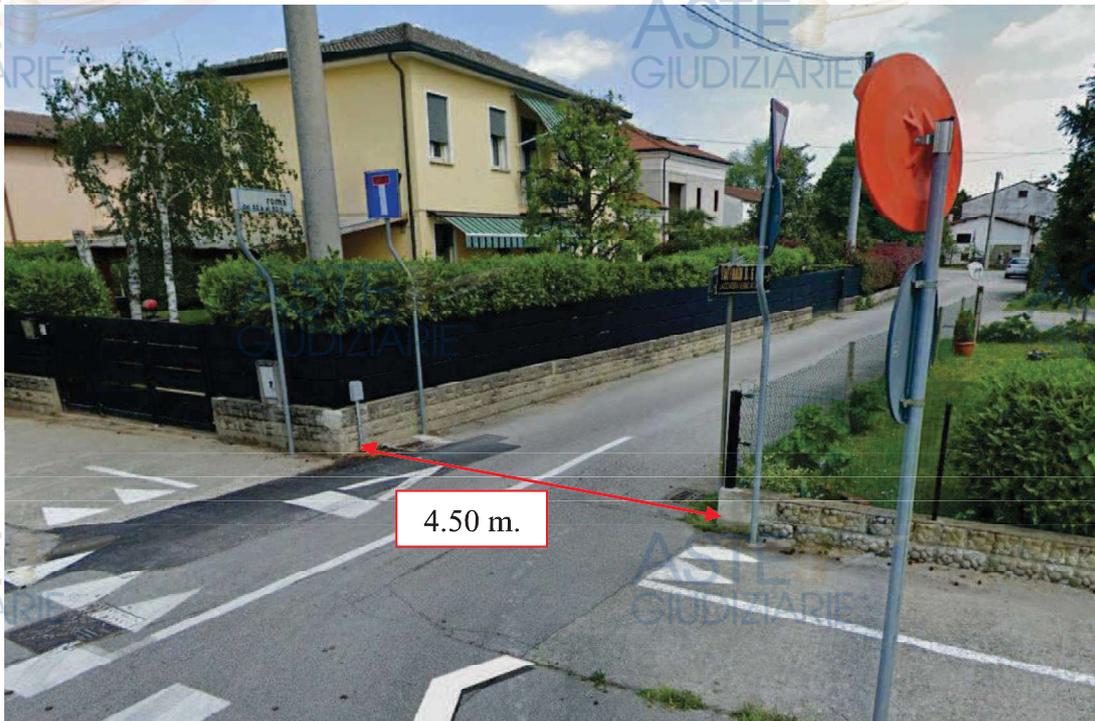
L'accesso al compendio in oggetto avviene praticando una diramazione di via Roma che si estende per circa 100 m. fino a giungere al cancello pedonale e carrabile che delimita la proprietà pignorata.

Le dimensioni della suddetta strada e la conformazione dell'incrocio con la via principale sono tali da consentire il comodo transito anche a veicoli di dimensioni medio grandi.

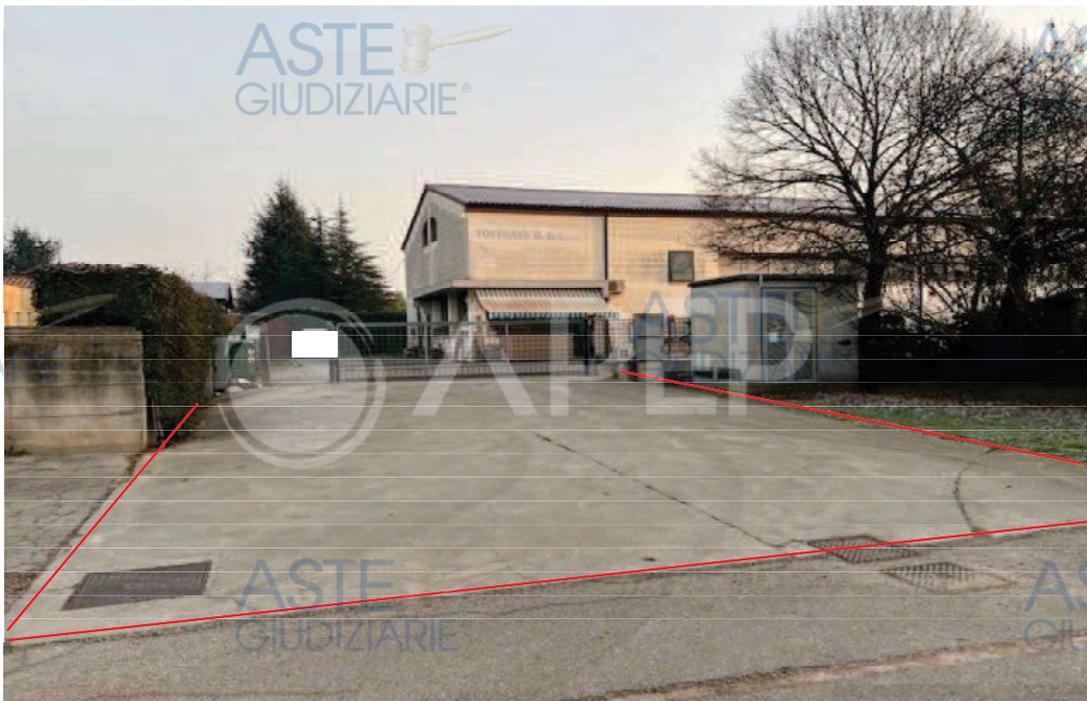
Lo scoperto di pertinenza (di circa 1360 mq.) di proprietà (che comprende anche l'area antistante la cancellata d'ingresso) è completamente pavimentato in battuto di cemento carrabile ed è caratterizzato dalla presenza di adeguate caditoie di raccolta delle acque piovane, che, opportunamente collegate alla rete pubblica fognaria, garantiscono il corretto smaltimento delle acque reflue.

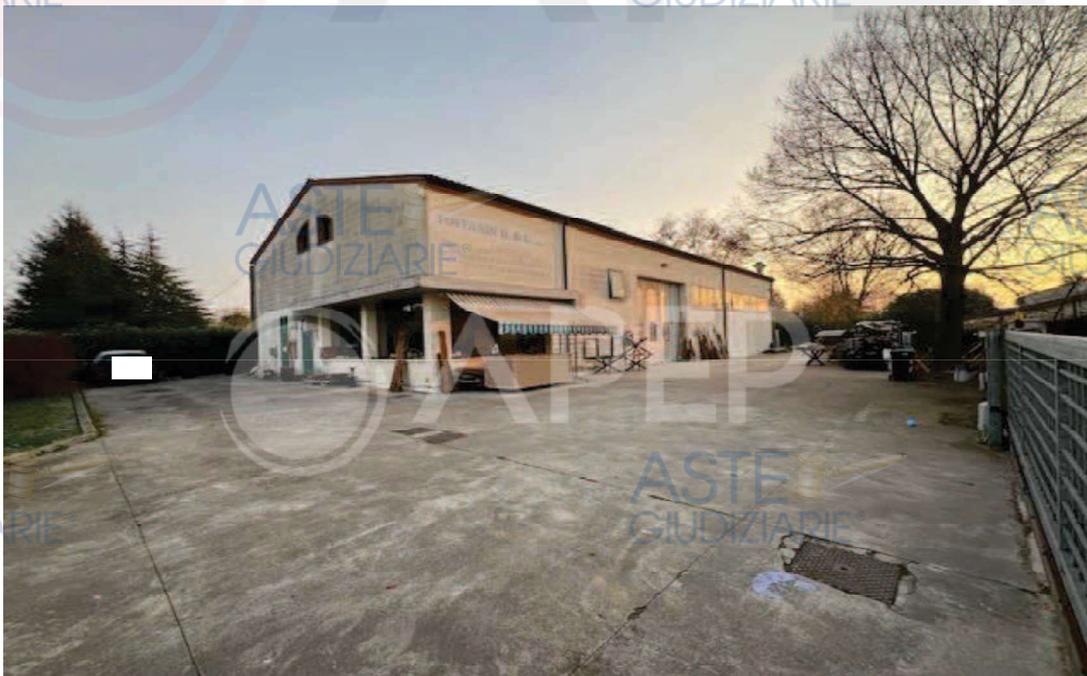
Di forma regolare, l'edificio, caratterizzato da struttura in cemento armato, copertura a falde inclinate

con manto superiore in tegole curve, muratura perimetrale di tamponamento in laterizio intonacato a civile, presenta finiture ben selezionate e di buona fattura, tali da conferire all'immobile un aspetto architettonico gradevole ed ordinato.

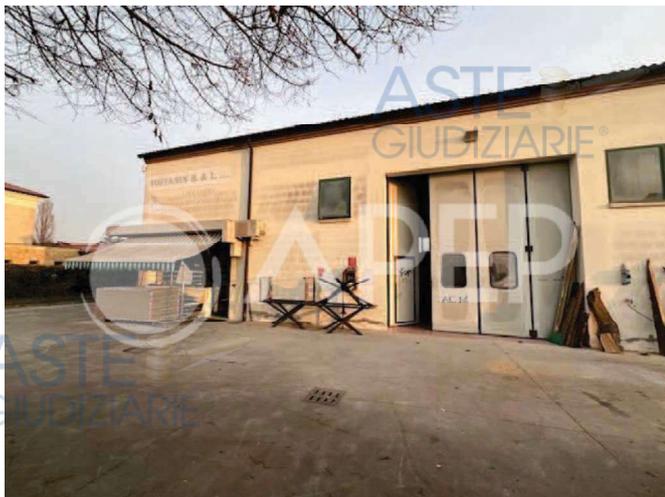
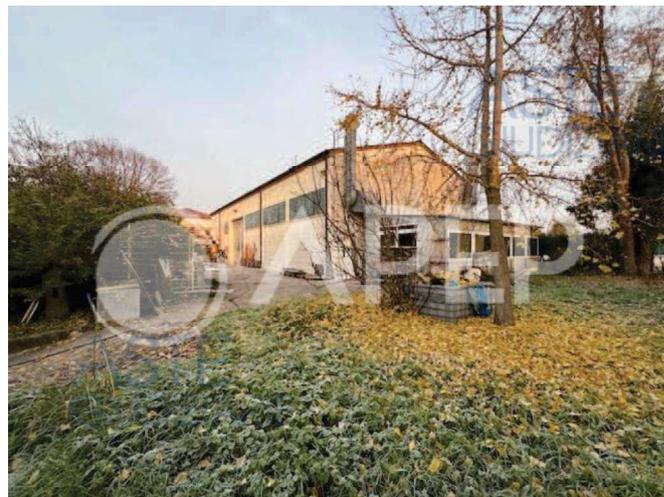
L'edificio è dotato di serramenti con struttura in alluminio e vetrocamera di buona scelta commerciale e ampi portoni che consentono l'accesso all'interno dell'edificio anche ad autoveicoli di grandi dimensioni.

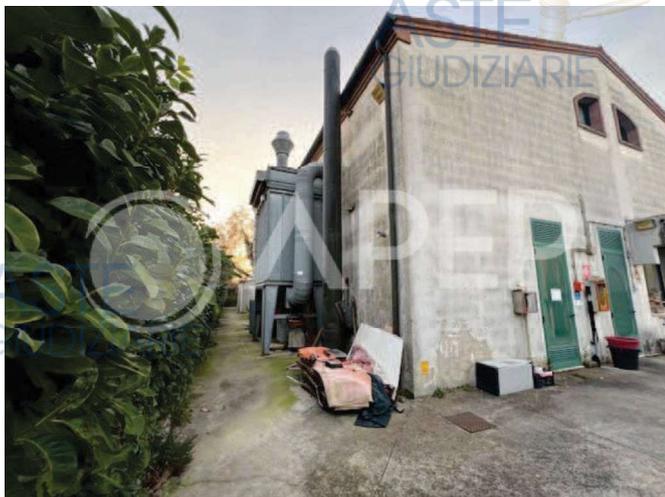
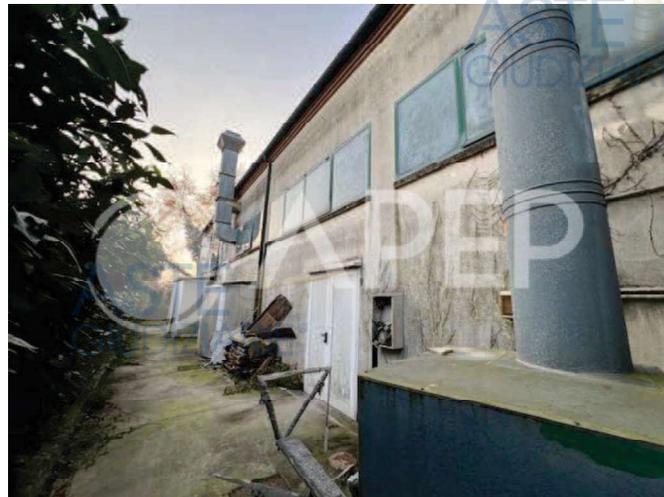
Sulle facciate secondarie dell'edificio (che detengono le stesse caratteristiche di quelle principali) sono posizionati alcuni impianti tecnologici funzionali all'attività artigianale attualmente in essere.

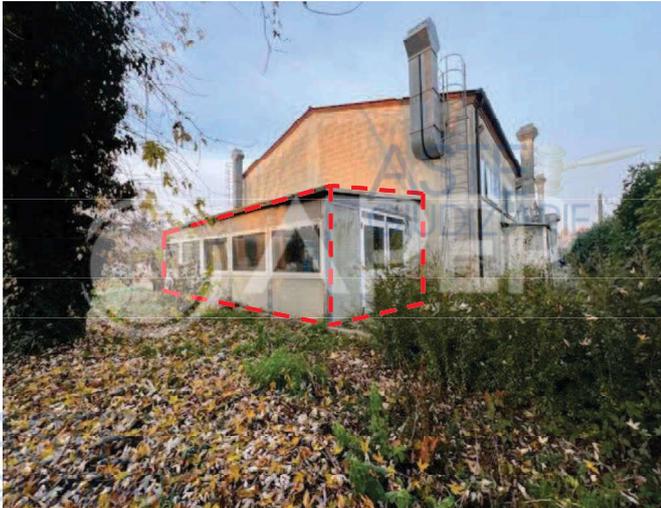
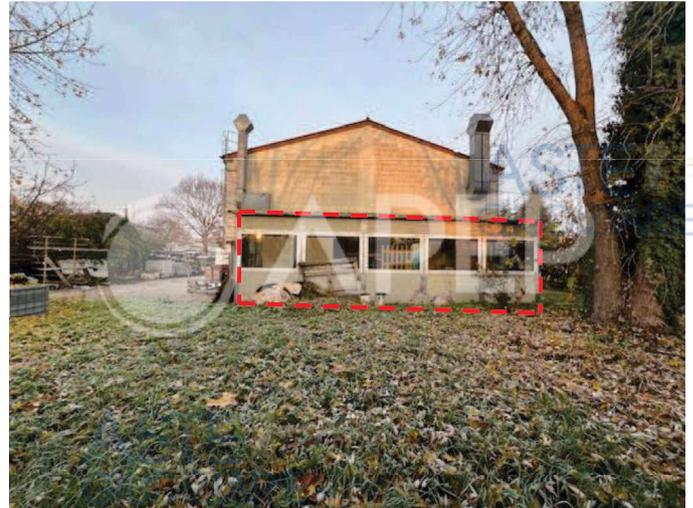
Appoggiato alla facciata est dell'edificio, vi è un manufatto prefabbricato di considerevole volume (evidenziato nell'immagine che segue con il tratteggio di colore rosso), con accesso indipendente, utilizzato come deposito magazzino.

Detta costruzione è dotata di due porte d'accesso rispettivamente posizionate al lato nord e al lato sud e di un'ampia finestratura costruita sul lato est.

**Nota:** Come si andrà specificatamente a relazionare di seguito (nel paragrafo f. Regolarità Urbanistica), il manufatto prefabbricato su descritto (ed evidenziato con il tratteggio di colore rosso nelle riprese fotografiche su riportate) è **abusivo** e non trova riscontro né nella pratica rilasciata dal comune di Rubano tantomeno nella pratica Catastale.

Per quanto riguarda il **manufatto prefabbricato costruito in appoggio alla parete sud della costruzione principale**, il medesimo non è legittimato da alcun titolo abilitativo quindi da ritenersi **abusivo** e data la sua consistenza, le sue caratteristiche strutturali e le sue distanze dai confini, non è nelle condizioni di essere amministrativamente sanato. Lo smontaggio e lo smaltimento del materiale di risulta di detta costruzione, è di facile realizzazione, non pregiudica in alcun modo l'edificio principale, non necessità di alcun titolo abilitativo e assumerà un costo d'intervento che si attesta, in via equitativa sui 5.000 €.

**b.** Ad oggi, i beni pignorati sono conformi agli identificativi e alle planimetrie catastali per quanto riguarda l'edificio principale, ma non risultano conformi in riferimento al manufatto **abusivo** (descritto a pag. 6 della presente relazione) ubicato al lato sud del fabbricato; con la demolizione di detto manufatto si ripristinerà la conformità catastale (oltre a quella urbanistica).

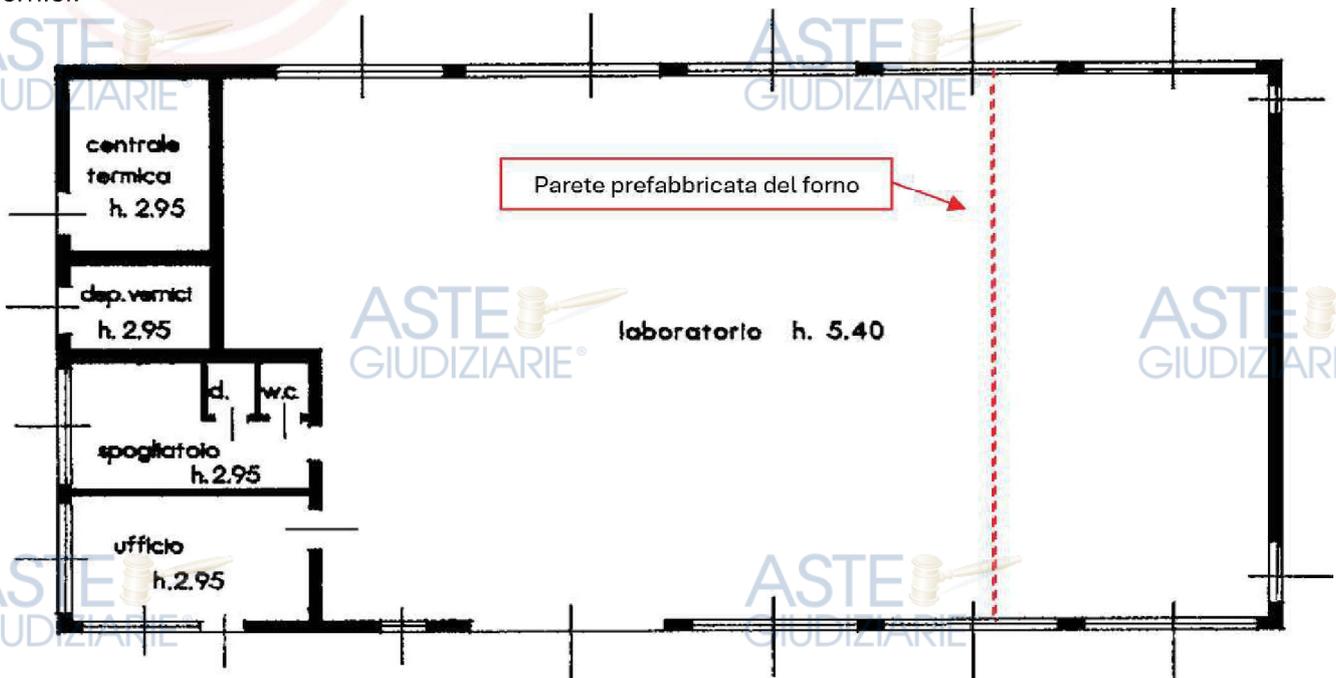
**Internamente** (come meglio rappresentato nell'immagine di seguito riportata) l'immobile è suddiviso in una zona produttiva destinata a laboratorio, una zona destinata a servizi (spogliatoio, doccia e wc.), una zona destinata ad uffici e una zona, con accesso dall'esterno, destinata a centrale termica e deposito vernici.

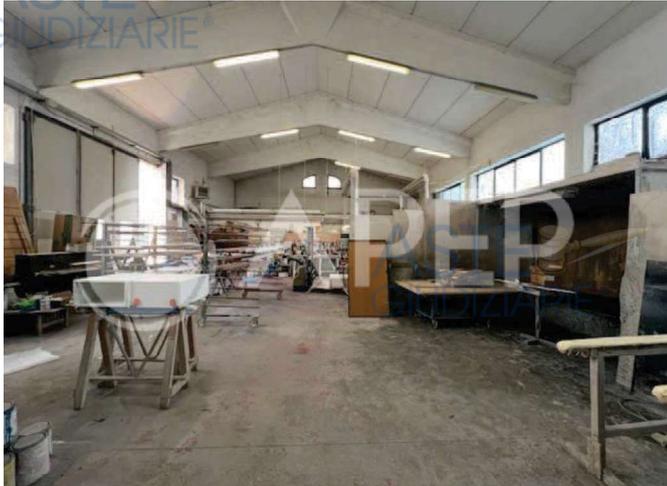
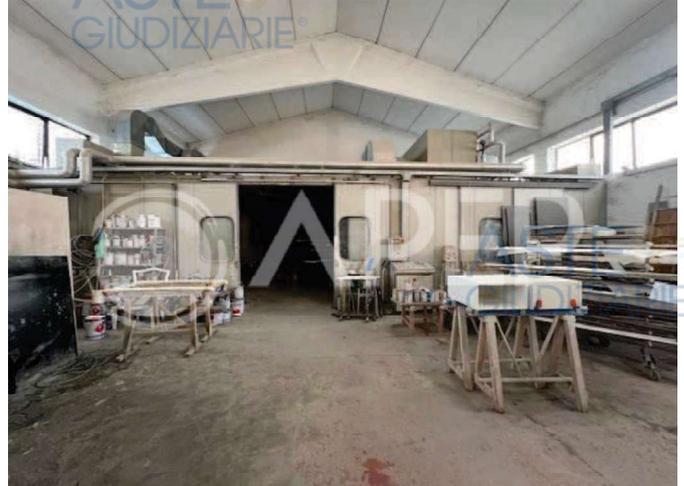
La zona laboratorio, di altezza pari a 5,40 m, sviluppa una superficie utile di circa 295 mq. ed è caratterizzata da pavimento in cemento liscio di tipo industriale, da ampie finestre che consentono un'adeguata ventilazione e illuminazione naturale del locale e da porte d'accesso di dimensioni generose che consentono il comodo carico e scarico di materiali ingombranti o l'accesso ad autoveicoli di

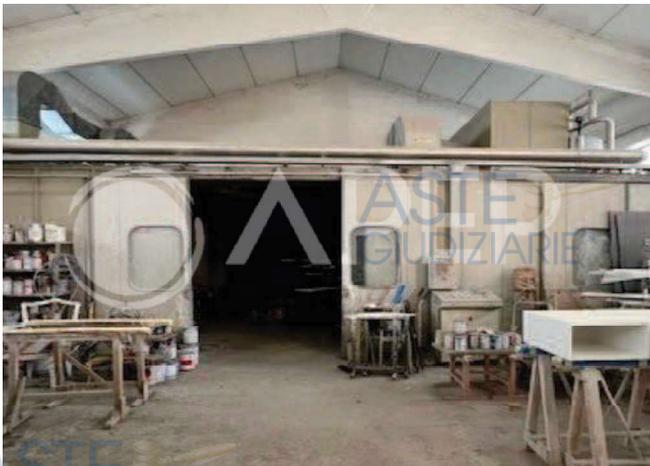
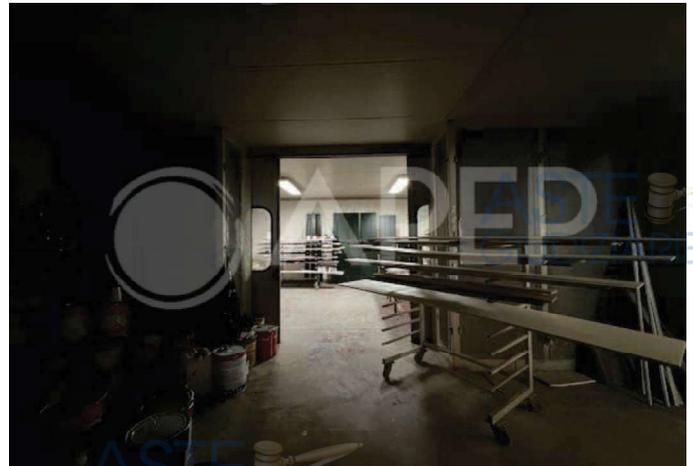
Nel laboratorio si rileva un manufatto prefabbricato ancorato all'edificio e costituente il forno utilizzato per la verniciatura dei materiali lavorati.

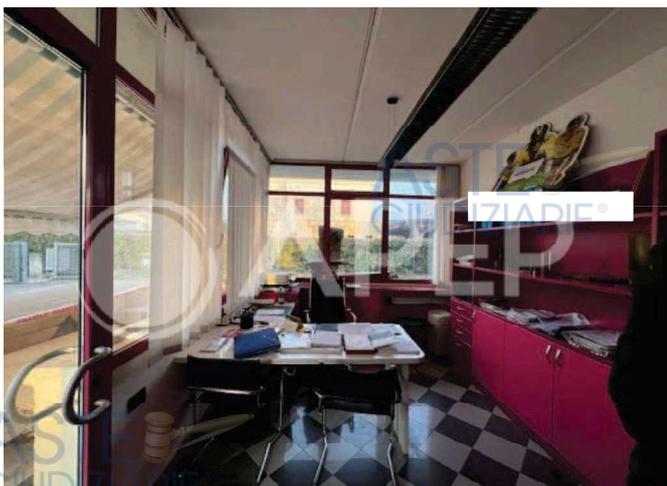
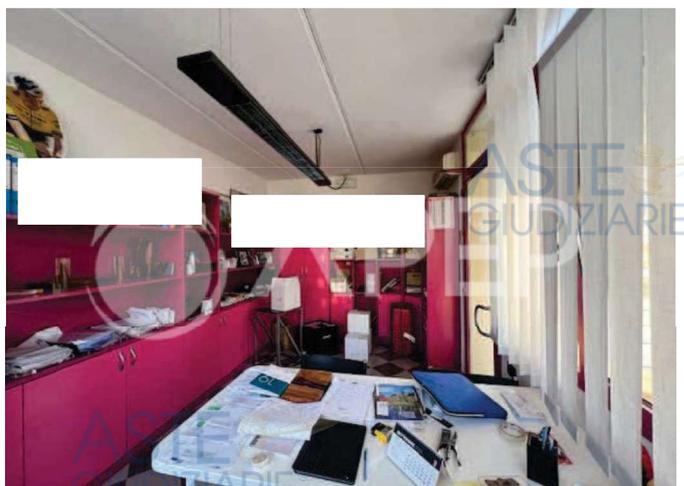
Dalla zona laboratorio o dall'esterno del fabbricato, è possibile accedere alla zona uffici, consistente in un locale di circa 17 mq. calpestabili con altezza pari a 2,95 m.;

detto locale è caratterizzato da pavimento in gres porcellanato di buona scelta commerciale, da pareti intonacate e tinteggiate a civile e da un'ampia finestratura che conferisce al locale un'ottima ventilazione e illuminazione naturale.

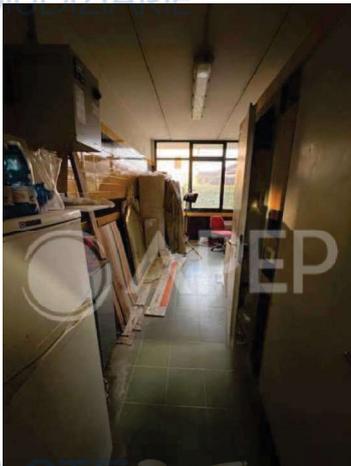
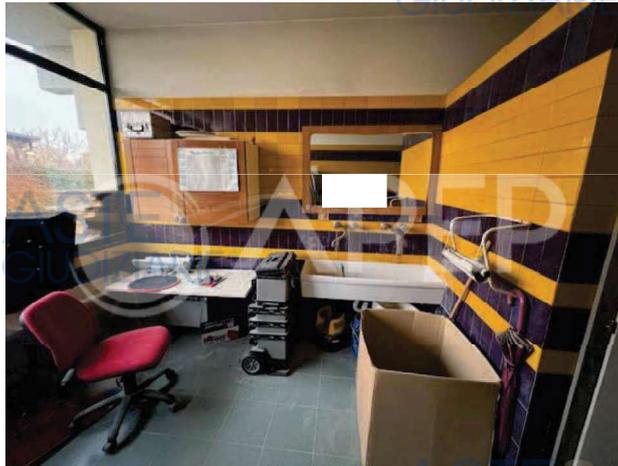
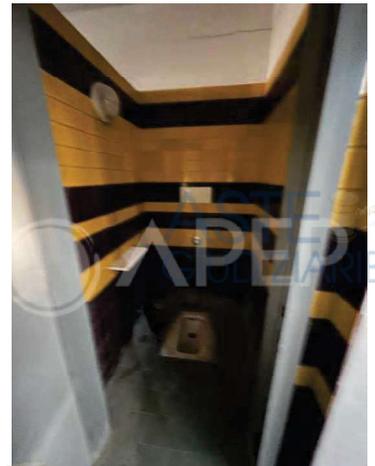
Dal laboratorio è possibile accedere ai servizi, costituiti da tre piccoli locali uno destinato a spogliatoio uno destinato a WC e uno destinato a doccia; detti vani di altezza utile pari a 2,95 m. sviluppano una superficie

La zona servizi è contraddistinta da pavimenti e rivestimenti delle pareti in gres porcellanato di buona scelta commerciale; la finestratura è presente nel solo locale spogliatoio mentre i locali wc e doccia sono ciechi. Dall'esterno infine è possibile accedere a due piccoli locali destinati a centrale termica e deposito vernici, che rispettivamente hanno superficie calpestabile di circa 14 mq. e 7 mq. ;

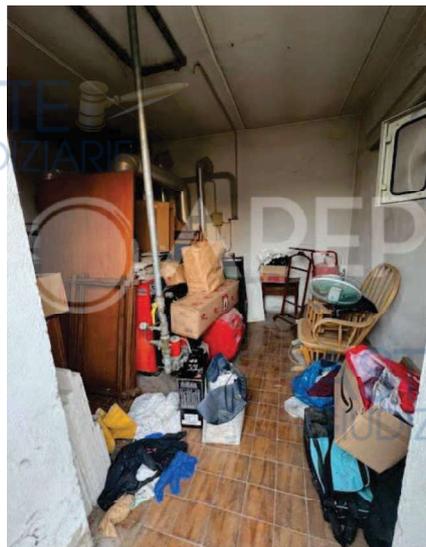
Centrale termica

detti locali hanno altezza utile pari a 2,95 m., pavimentazione in clinker e porta d'accesso in metallo.
