n. 284/2024 R.G. Es. Imm.

CONSULENZA TECNICA D'UFFICIO

Intera piena proprietà di un fabbricato da cielo a terra composto da un laboratorio con locali ad uso magazzino al piano terra e un appartamento al primo piano, compreso il cortile ad essi comune.

Comune di Sant'Angelo di Piove di Sacco, via Piovese n. 58.

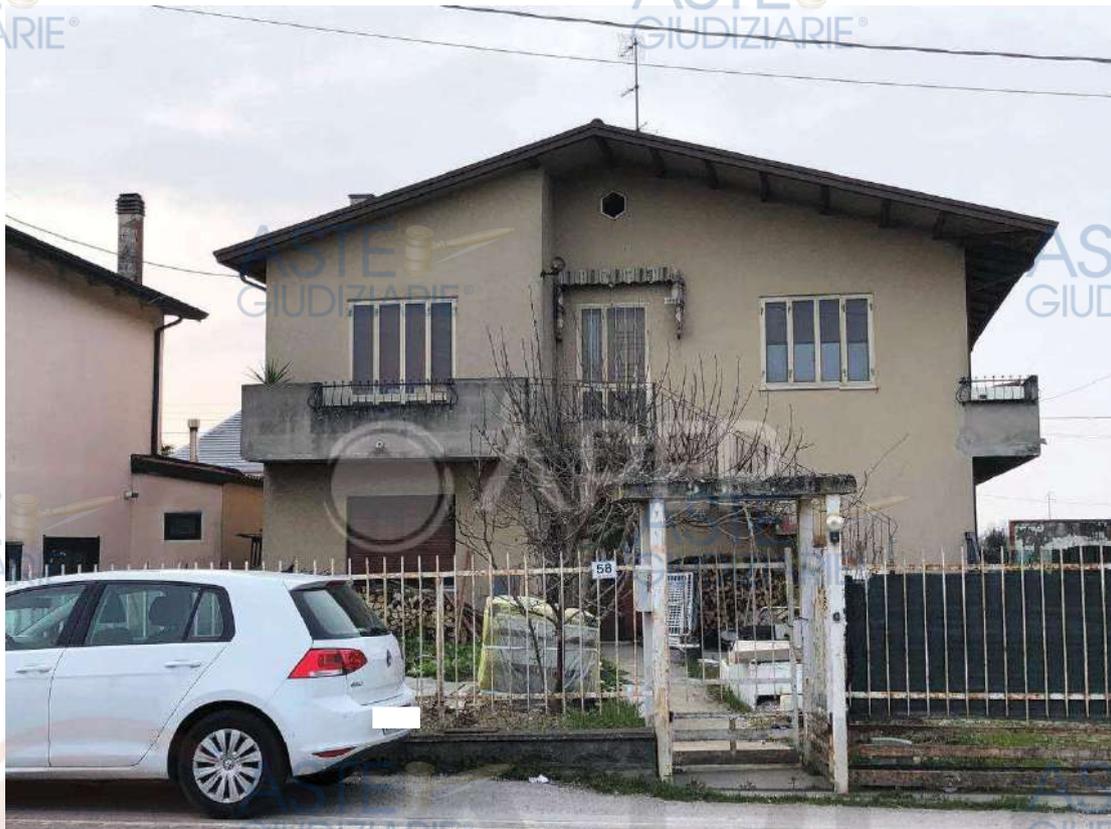
Figura 6 – Facciata sud-est del fabbricato (su via Piovese)

Il fabbricato, che si sviluppa su due piani (terra, primo) è stato costruito a cavallo degli anni settanta del novecento e successivamente ampliato al piano terra. È stato realizzato con strutture portanti verticali in muratura e cemento armato, solai in laterocemento, travi in cemento armato, gradini della scala (esterna) prefabbricati in cemento armato, copertura dei locali al primo piano a falde, realizzata con travi prefabbricate in cemento armato (tipo Varese) e tavelloni con sovrastante manto di tegole. Il fabbricato, che mantiene tutte le strutture originarie, dal punto di vista statico sembra ancora efficiente, non avendo lo scrivente riscontrato segni di dissesto apprezzabili, se non qualche limitatissima fessurazione.

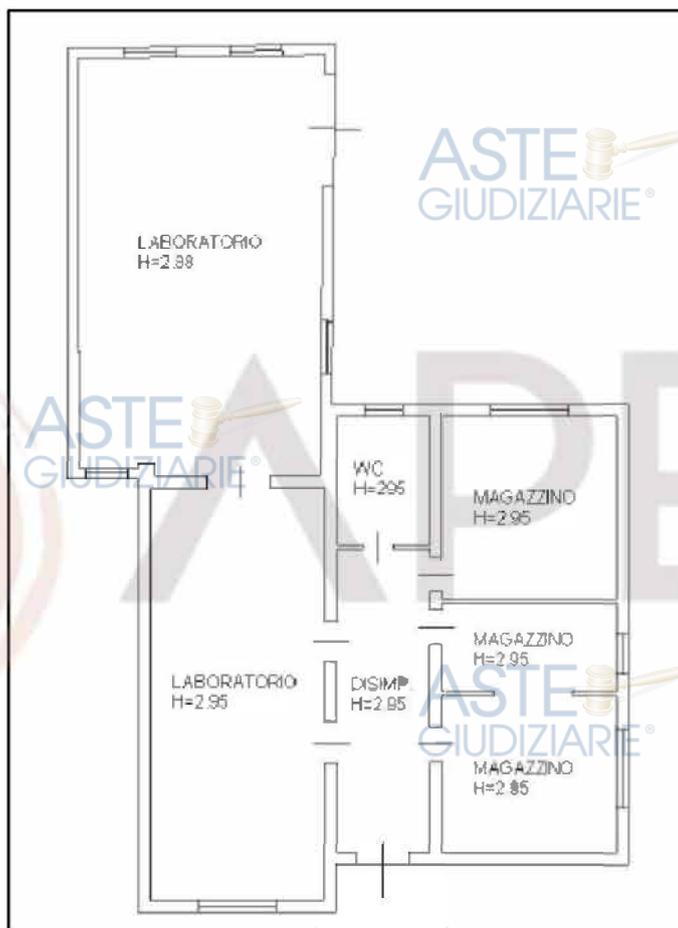
Figura 14 – Pianta del piano terra (planimetria catastale)

Il piano terra si articola in: ingresso/disimpegno (mq. 15 circa, altezza 2,95 m), tre locali ad uso magazzino (mq. 15 circa, mq. 8 circa, mq. 17 circa, altezza 2,95 m), un bagno (mq. 6 circa, altezza 2,95 m), due locali ad uso laboratorio (mq. 38 circa, altezza 2,95 m; mq. 55 circa, altezza 2,84 m). Il laboratorio è parzialmente in aderenza a confine con il fabbricato limitrofo.

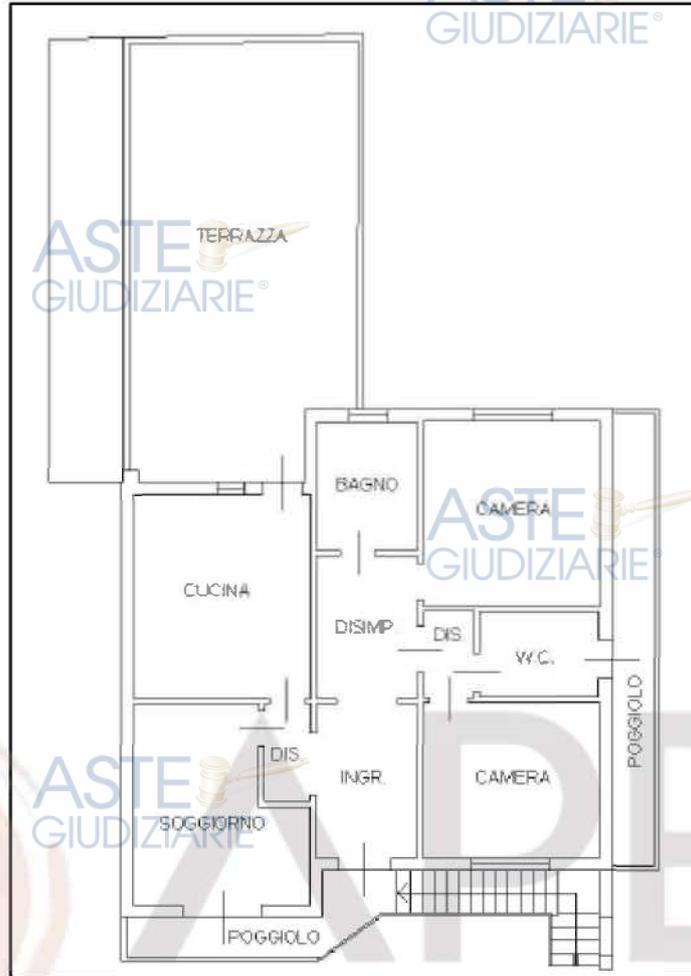
Figura 29 – Pianta del primo piano (tratta dalla planimetria catastale)

Il primo piano (altezza 2,94 m), accessibile solo tramite una scala esterna, si articola in: ingresso (mq. 8 circa); tre disimpegni (mq. 7 circa, mq. 2 circa e mq. 2 circa); soggiorno con angolo cottura (mq. 19 circa); tre camere da letto (mq. 14 circa, mq. 16 circa e mq. 17 circa); due bagni (mq. 5 e mq. 6 circa); due poggiali (mq. 6 circa e mq. 9 circa); una terrazza (mq. 51 circa, posta sopra una porzione del laboratorio), in piccola parte praticabile e per la sua maggior estensione coperta da lastre traslucide ondulate appoggiate su una precaria struttura lignea. La planimetria catastale sotto riportata (fig. 30) non è aggiornata, perché a seguito di una pratica edilizia, di cui si dirà, dal punto di vista urbanistico-edilizio il locale sottoindicato come cucina è destinato a soggiorno con angolo cottura, mentre quello indicato come soggiorno è destinato a camera da letto.

I beni pignorati sono accatastati, tuttavia la planimetria dell'appartamento non rispetta fedelmente lo stato di fatto a causa della diversa destinazione d'uso di alcuni locali. Il costo per la regolarizzazione può stimarsi in 400 euro.

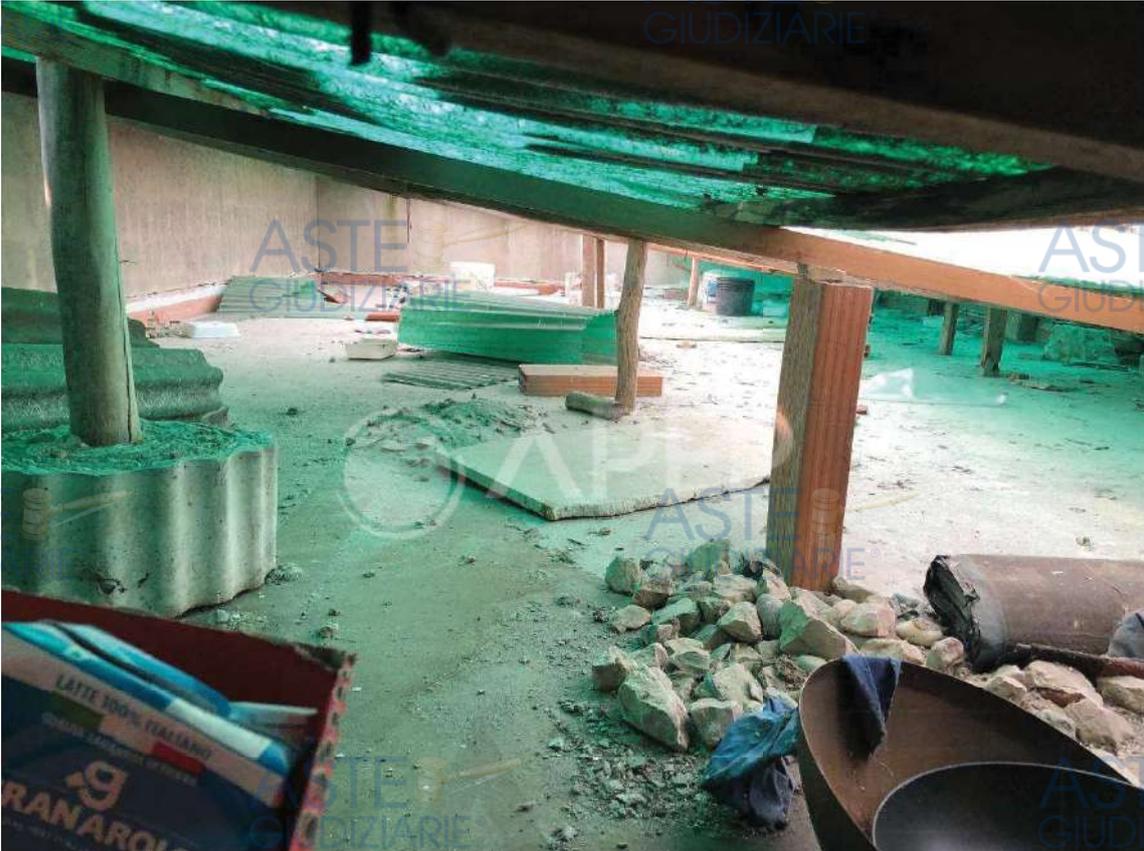
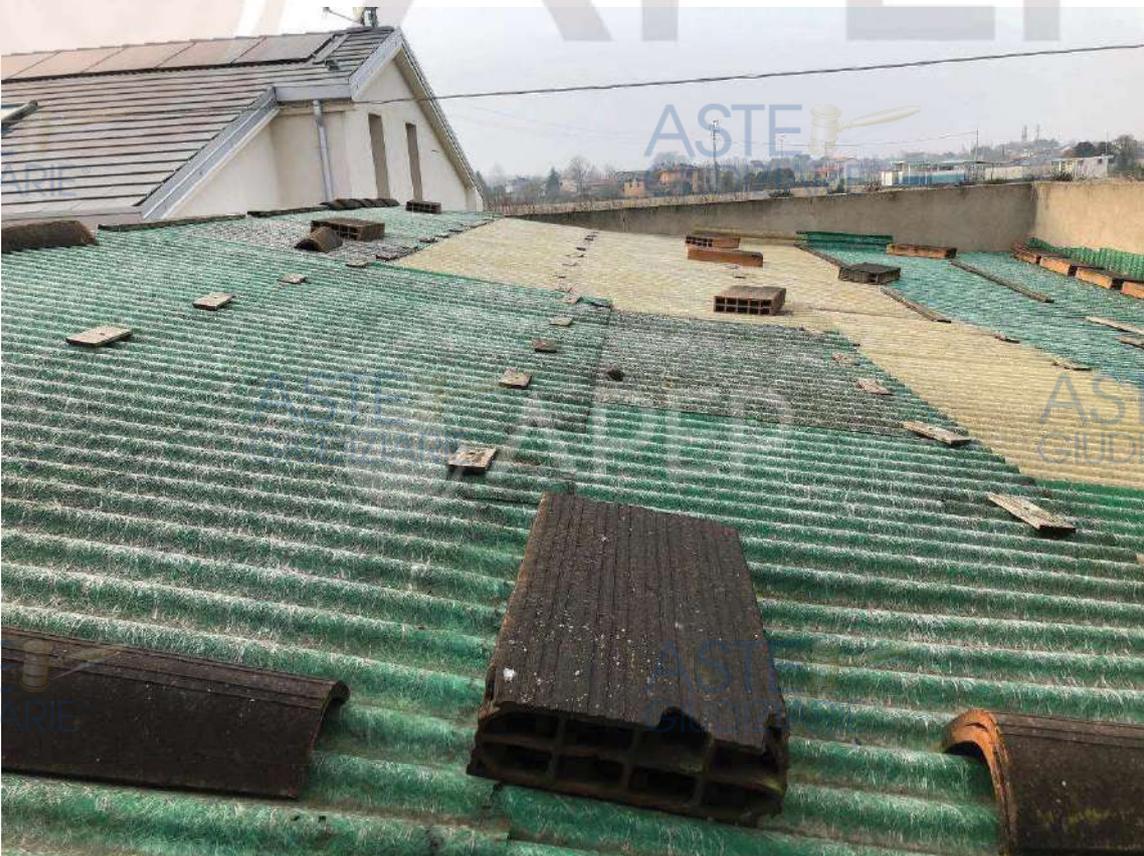
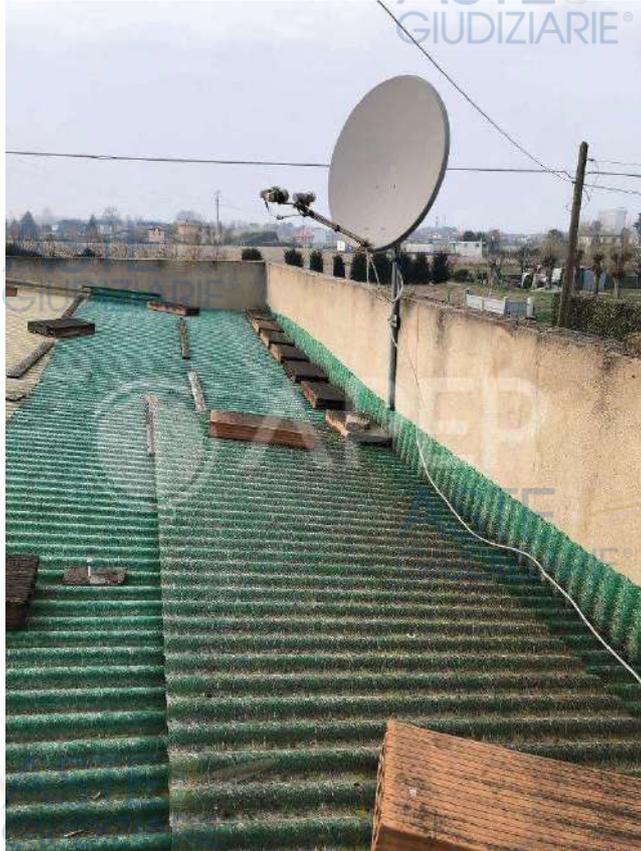
Figura 48 – Porzione di terrazza non praticabile

Alcune finiture e impianti non sono dell'epoca di costruzione, tuttavia l'appartamento necessita di lavori di manutenzione, qualcuno, come ad esempio quelli relativi all'impianto di riscaldamento, all'impermeabilizzazione della terrazza o alle tinteggiature interne, indifferibile.
