TRIBUNALE CIVILE E PENALE DI PADOVA
Sezione Civile

R.G.E. 345/2023

Perizia di Stima

Relazione di Consulenza Tecnica di Ufficio
Stima dei beni

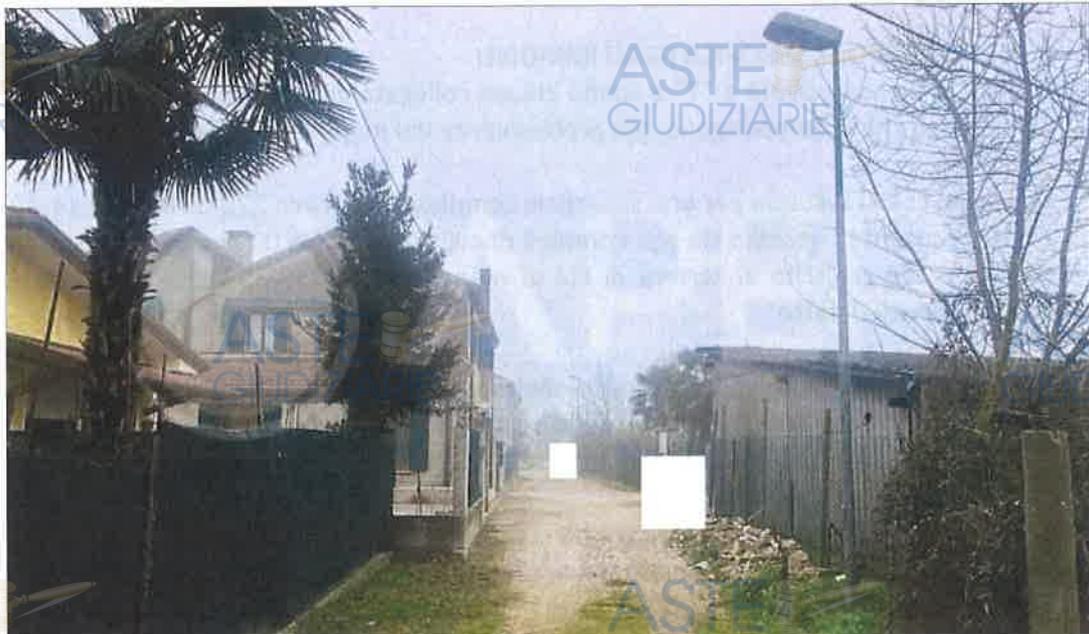
Vista dei mapp. 130-134

Una porzione del mapp. 134 è stata recintata e unificata al mapp. 239 senza titolo. Tale porzione di mappale deve essere ripristinata e restituita a strada. Il valore delle necessarie opere di demolizione e smaltimento sarà computato nel capitolo 2 della presente, "immobili di cui al lotto 01".

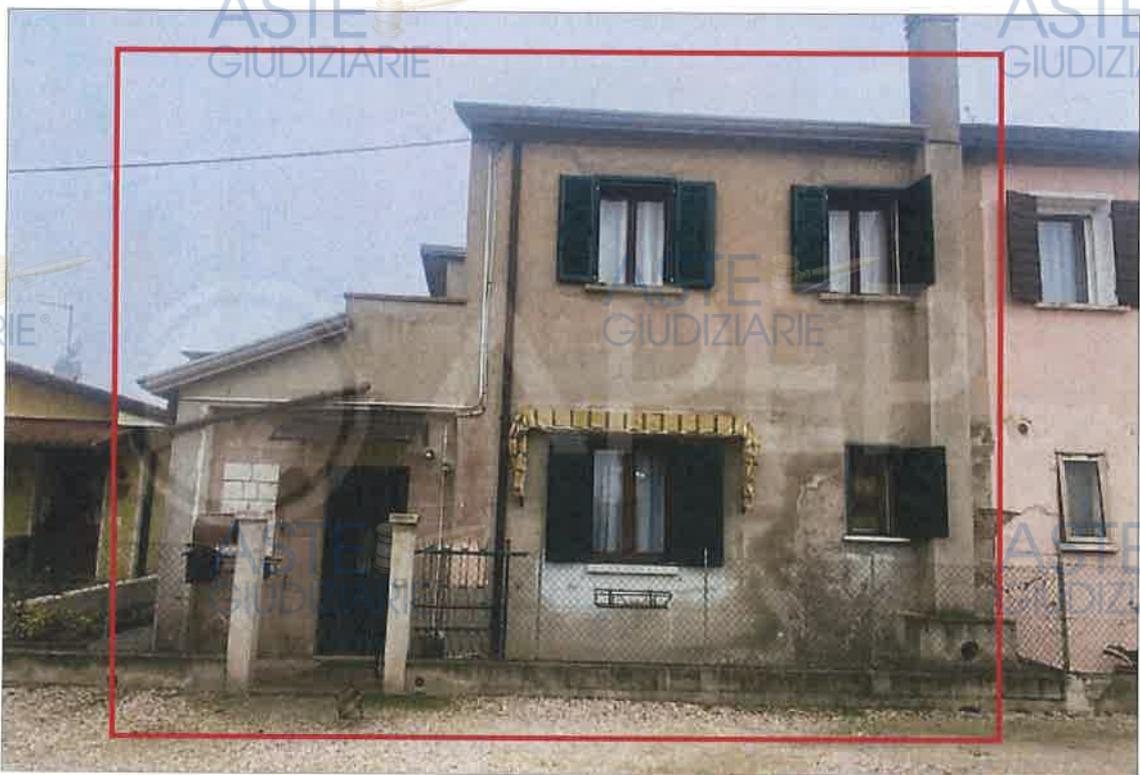
Vista dell'immobile dal mapp. 134 (strada privata in prossimità di via Zena in proprietà per quota parte)
In rosso inquadramento dell'immobile di cui al mapp. 239 sub. 4

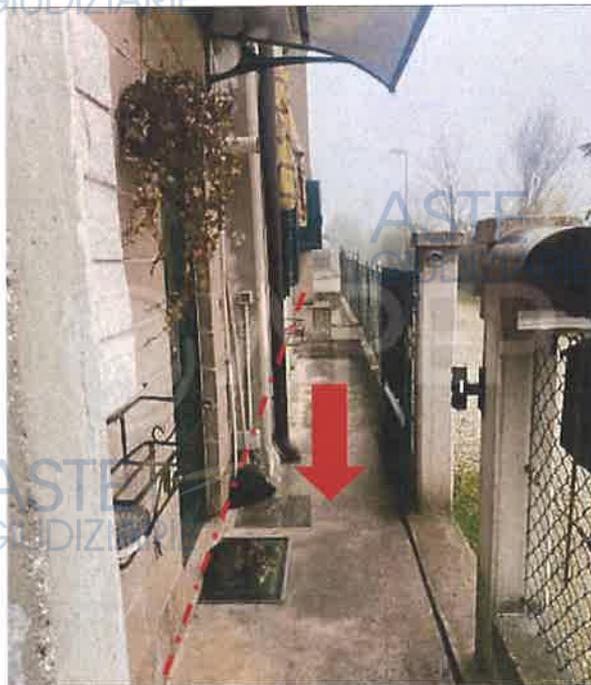
L'appropriazione della porzione di lotto di cui al mapp. 134 è avvenuta senza titolo alcuno.

Vista del camminamento che insiste sulla porzione di strada privata di cui al mapp. 134 frapposto tra la strada e l'abitazione di cui al mapp. 239 eretta a confine
In rosso tratteggiato: confine del mapp. 239 come da mappa

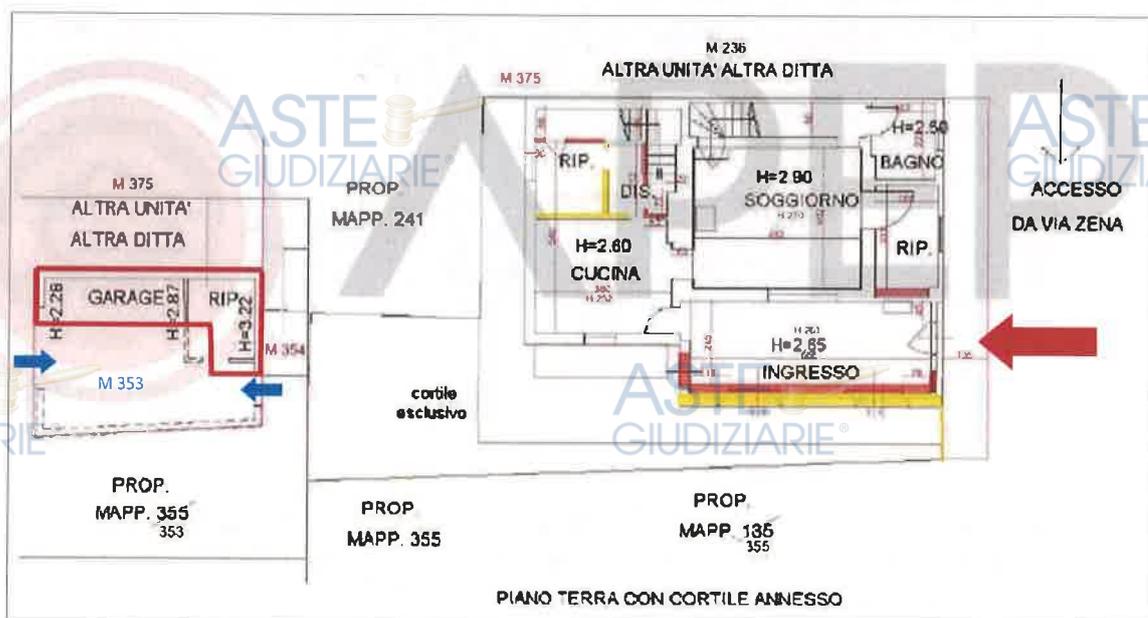
Ricostruzione di planimetria generale
Rilievo schematico del 08.02.2024
In rosso costruzioni, in giallo demolizioni, in blu accessi su mapp. 353 (altra ditta)
Bordato in rosso: porzione di garage in proprietà agli esegutati per quota parte

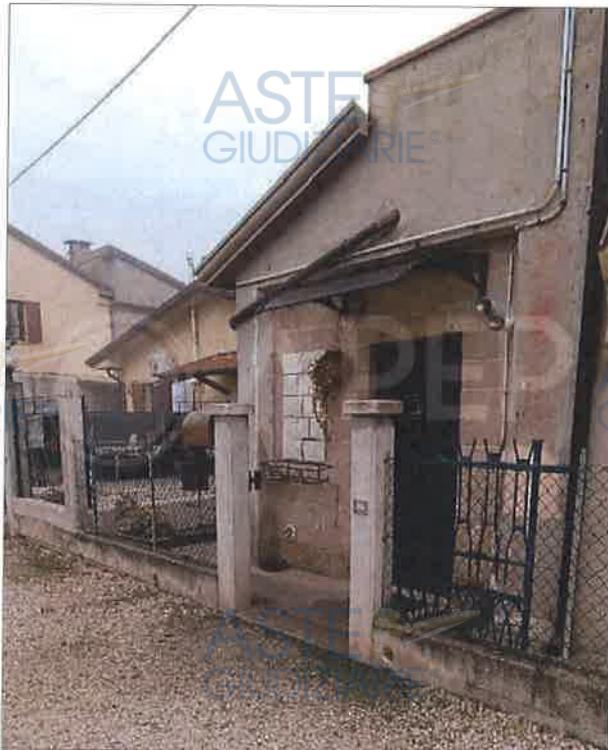
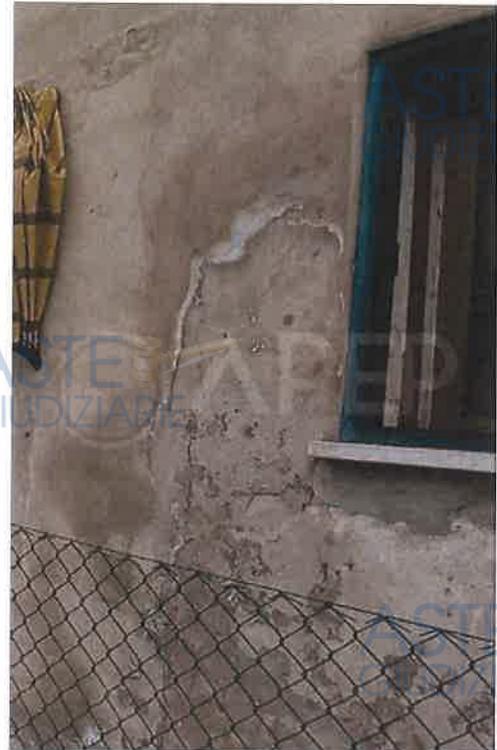
Vista dell'abitazione dal mapp. 134

Pressoché ovunque sono presenti infiltrazioni, scrostamenti, distacchi di intonaco, rigonfiamenti e macchie di vario tipo e natura.

Sulla facciata Sud-Ovest sono altresì presenti tubazioni posticce di impianti a vista realizzati in economia.

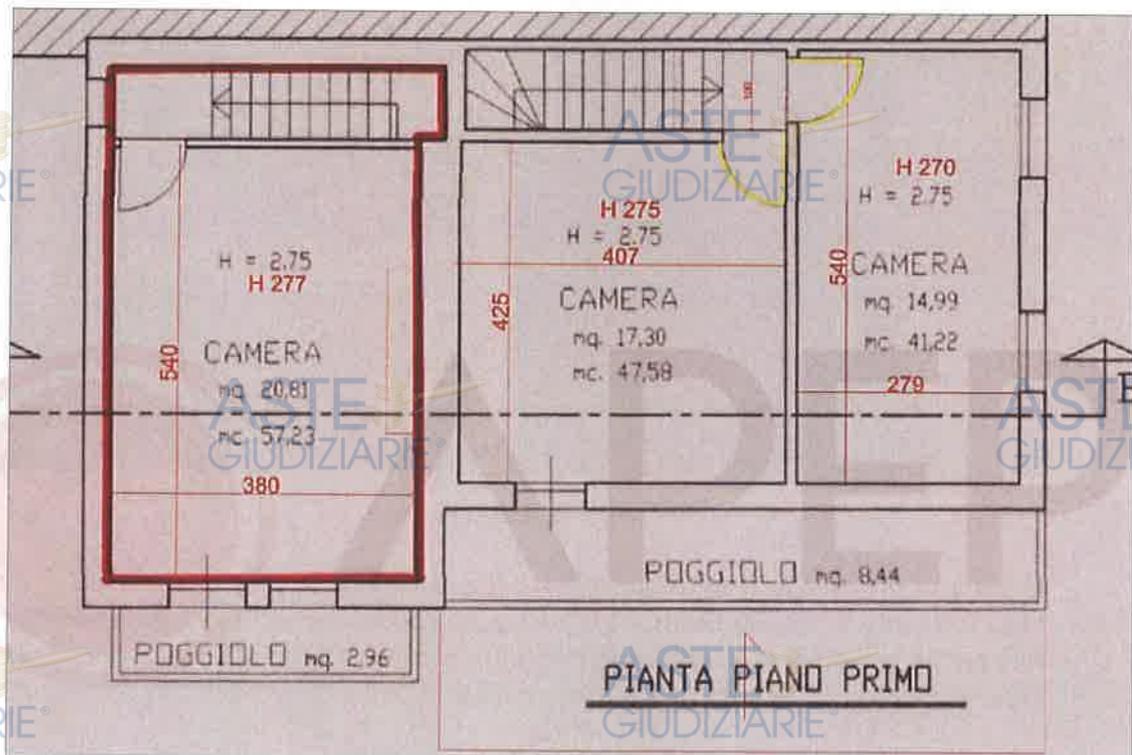
Pianta del Piano Primo mapp. 239 (abitazione)
 Concessione edilizia in sanatoria Reg. 54/C Prot. 1483/95 del 06.12.1999
 Sovrapposizione del rilievo schematico del 08.02.2024
 In giallo demolizioni

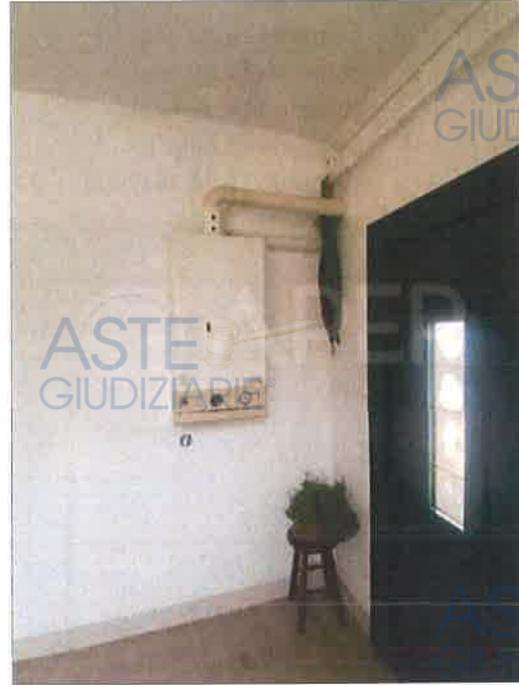
Vista dell'ingresso

In prossimità del portoncino di entrata, internamente, all'ingresso, sono presenti la caldaia e alcune canaline elettriche a vista.

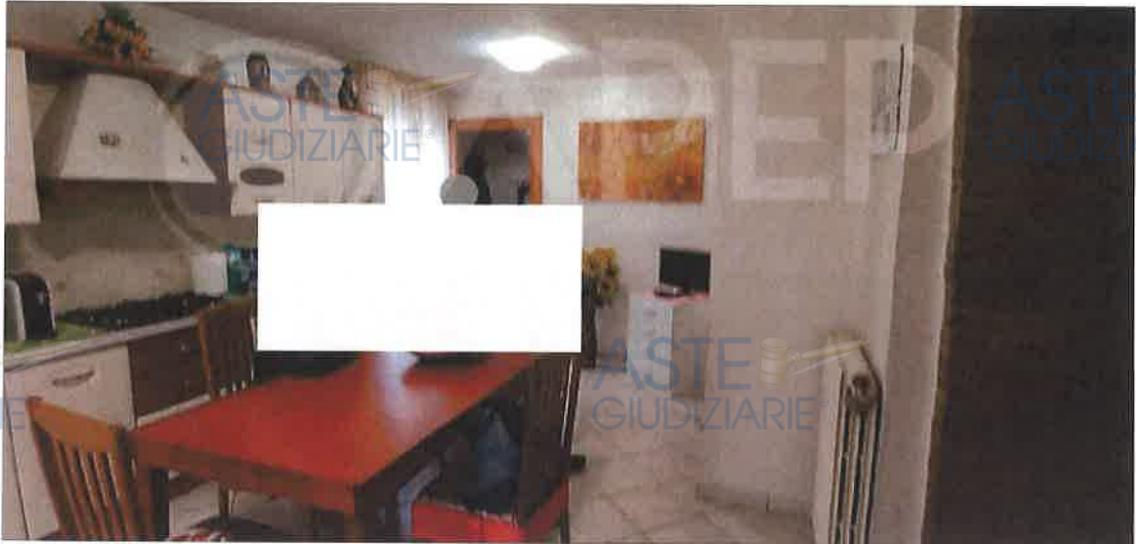
Vista della cucina

Rialzata di un gradino rispetto all'ingresso e a quest'ultimo collegata tramite una porta a vetri su struttura metallica, si trova la cucina, con accesso diretto all'esterno dell'immobile. Alle pareti, nell'area attrezzata sono presenti rivestimenti in ceramica, la pavimentazione è in piastrelle di colore bianco, di diversa fattura, colore e posa rispetto alla precedente.

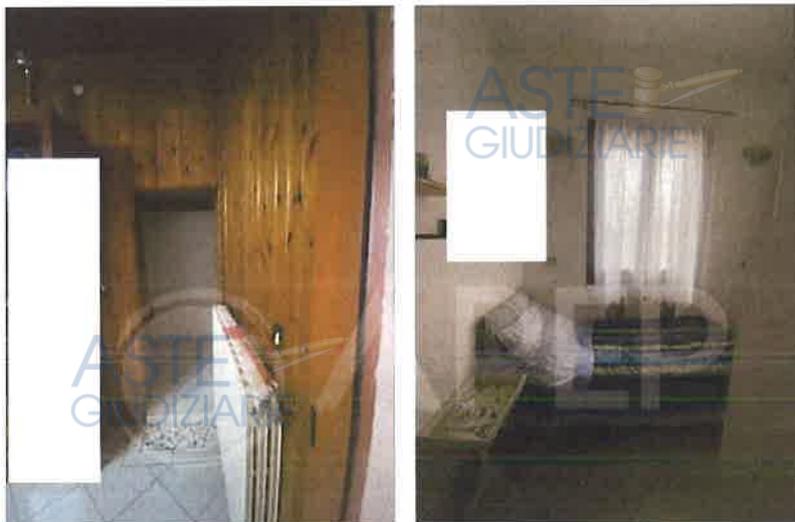
Collegato al soggiorno, a Sud, si trova una cameretta finestrata autorizzata come ripostiglio che si estende per 5,80 Mq, mentre verso Est, speculare rispetto alla porta di accesso alla scala, si trova una apertura, rialzata di un gradino rispetto al soggiorno, che da un lato conduce al sottoscala, aperto e utilizzato come lavanderia, dall'altro al bagno.

Vista del passaggio al sottoscala e della cameretta prospiciente sul soggiorno

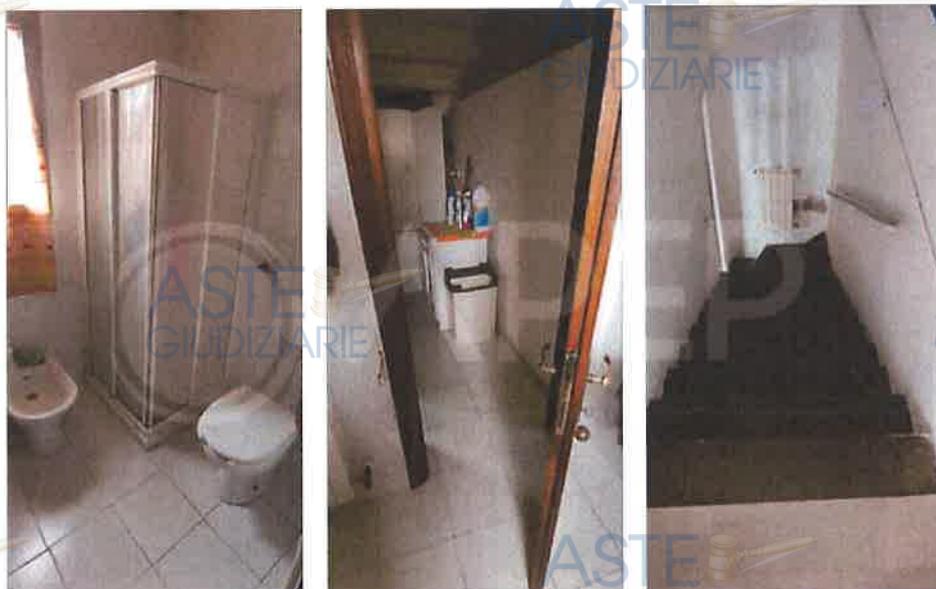
Il sottoscala si presenta intonacato e tinteggiato tranne una porzione lasciata in intonaco. Le pavimentazioni in quest'area sono uniformemente in piastrella di colore bianco.

Vista del bagno, del sottoscala/lavanderia e del dettaglio sulle piastrelle e della scala

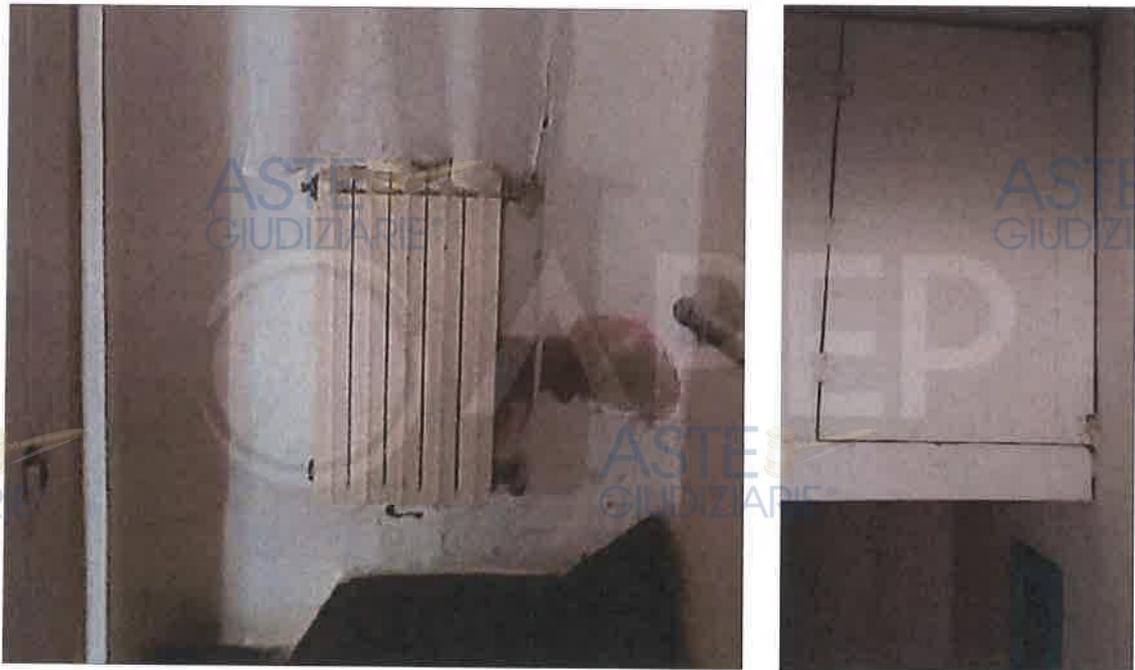
Anche su queste pareti, che mostrano distacchi di intonaco, macchie, scrostamenti e rigonfiamenti, sono presenti canaline di impianti a vista.

Dettaglio della parete della scala e vista della botola/armadiatura sospesa

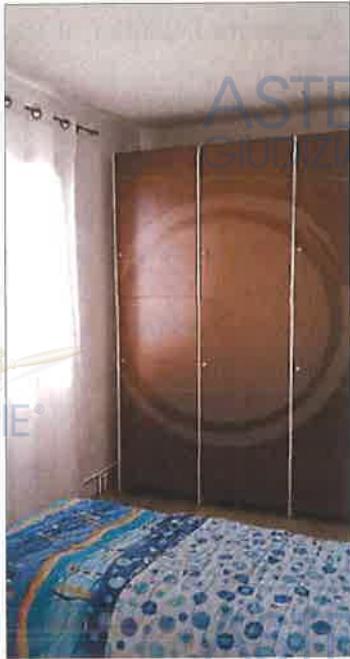
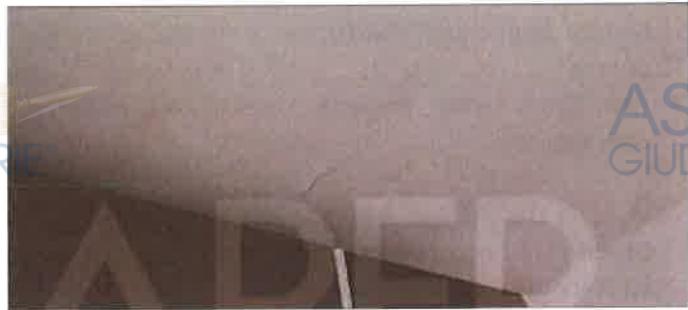
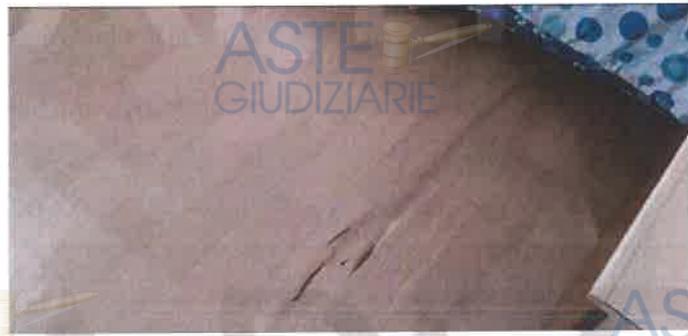
Una prima camera presenta pavimento in linoleum che si presenta sconnesso in alcuni punti, mostra anch'essa canaline di impianti a vista e presenta scrostamenti, macchie, muffa e distacchi di intonaco sul soffitto.

Vista della camera singola al piano primo

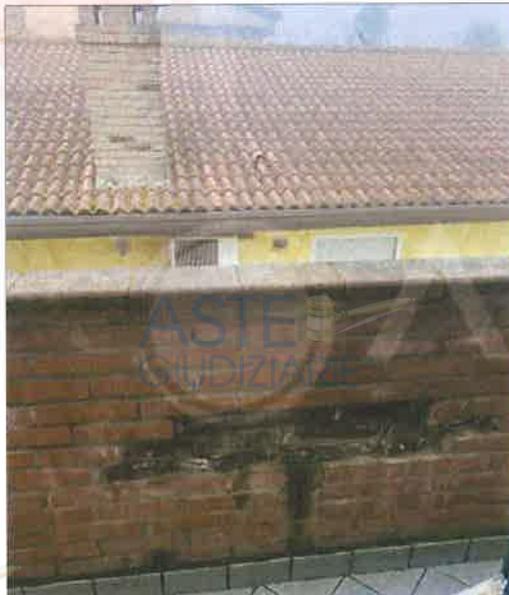
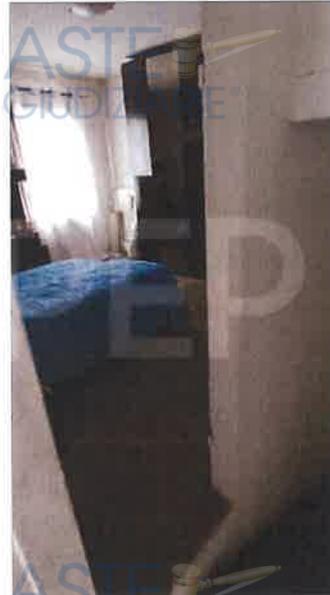
La seconda camera, matrimoniale, prospetta su di un poggiolo di circa 8,50 Mq e presenta pavimento in tavolati di legno.

I poggioli mostrano pavimentazioni in ceramica e parapetti differenti: uno in mattoni faccia a vista, l'altro intonacato e tinteggiato. Si presentano entrambi in scadente stato conservativo e manutentivo.

Vista del poggiolo e della camera matrimoniale al piano primo

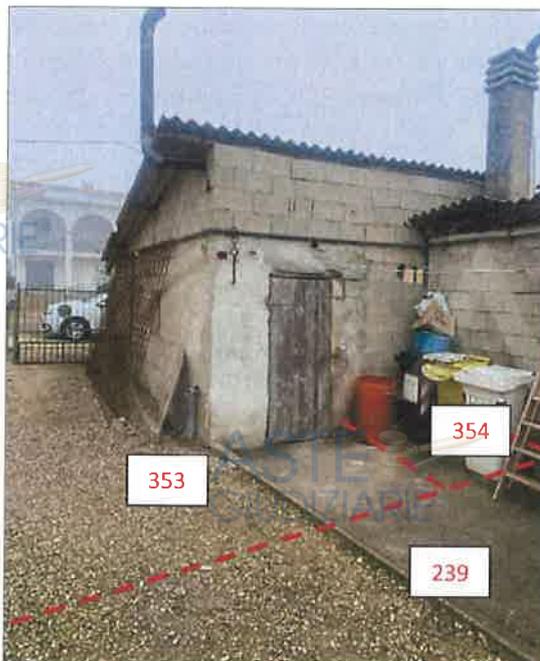
L'immobile si sviluppa su di un unico piano, presenta una pianta trapezoidale e risulta accessibile unicamente da altra ditta, e più precisamente dal mapp. 353, sul quale insistono sia l'accesso pedonale a Sud-Ovest, verso il comparto di cui al mapp. 239 (abitazione) una precaria porta a battente in legno, che il basculante metallico a Nord-Est verso via Zena.

Vista del garage da Sud in rosso delimitazione del lotto in proprietà agli esecutati
Vista del garage da Nord, via Zena

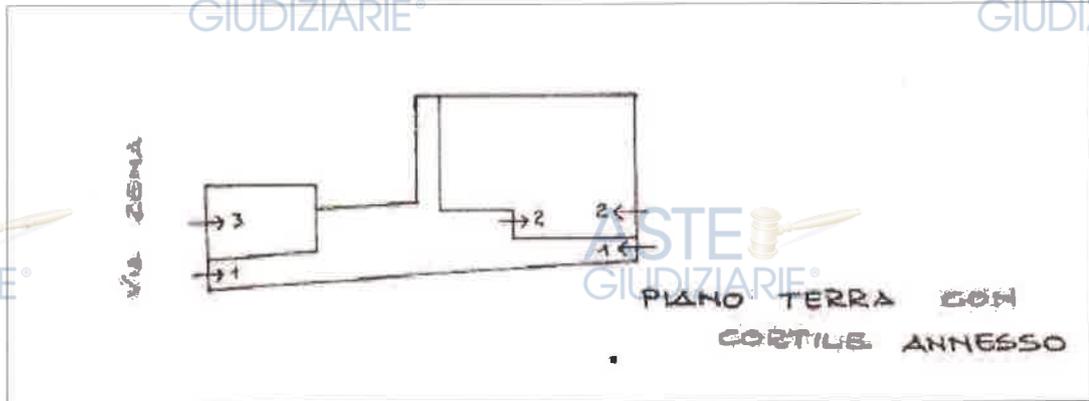
In merito a questo punto si sottolinea l'incongruenza tra lo stato di fatto e l'elaborato planimetrico allegato alla concessione edilizia in sanatoria del 1999 ove l'immobile risultava accessibile anche da via Zena e la proprietà era differente rispetto allo stato attuale.

Elaborato planimetrico
allegato alla Concessione edilizia in sanatoria Reg. 54/C Prot. 1483/95 del 06.12.1999 (all.62)

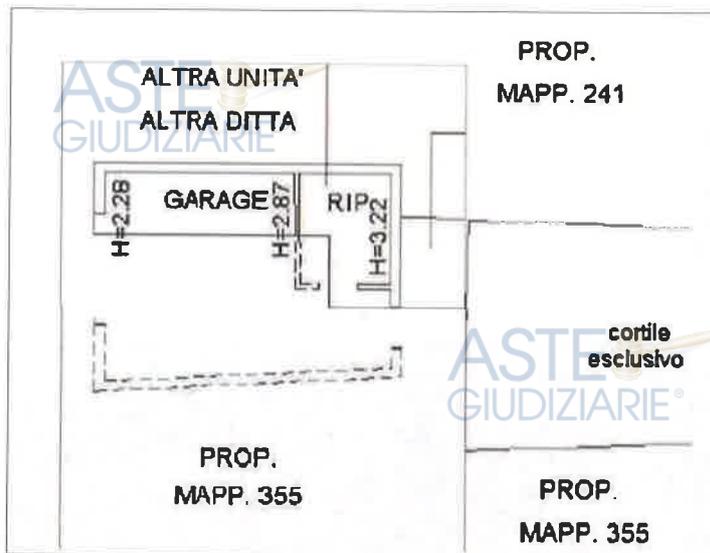
Planimetria catastale - Pianta del Piano Terra mapp. 354 (garage)
Vista degli accessi da altra proprietà (mapp. 355-353) e del frazionamento (all.60)

Le facciate si presentano al grezzo in blocchi di cemento; mostrano macchie, infiltrazioni, scrostamenti e distacchi.

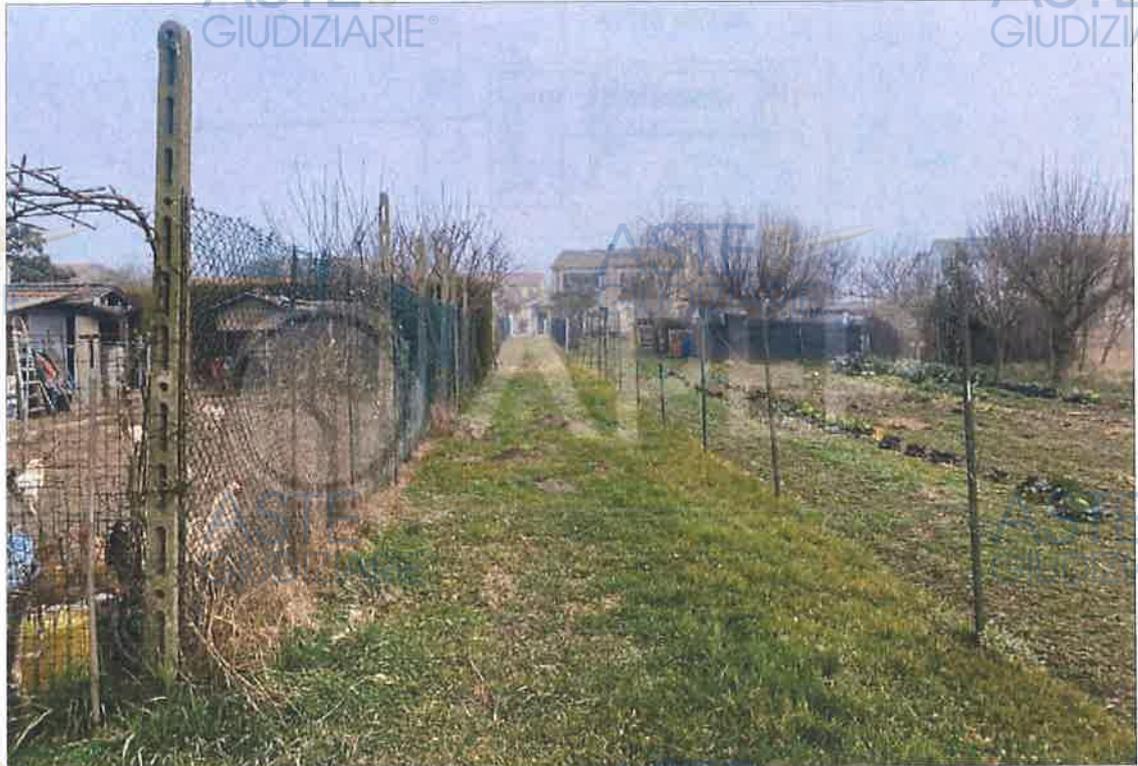
Vista del mapp. 117

Codesto terreno si sviluppa lungo l'asse Nord-Est, Sud-Ovest e prospetta a sua volta su di un terreno in proprietà (mapp. 117) che si estende per circa 220,00 Mq (all.58): una strada campestre che collega la strada vicinale privata analizzata nel capitolo 1 della presente, e in particolare il mapp. 134, al canale sito a Ovest del compendio agricolo.

Su questo passaggio grava servitù di fatto a favore del lotto limitrofo di cui al mapp. 352 al quale altrimenti non sarebbe possibile accedere.

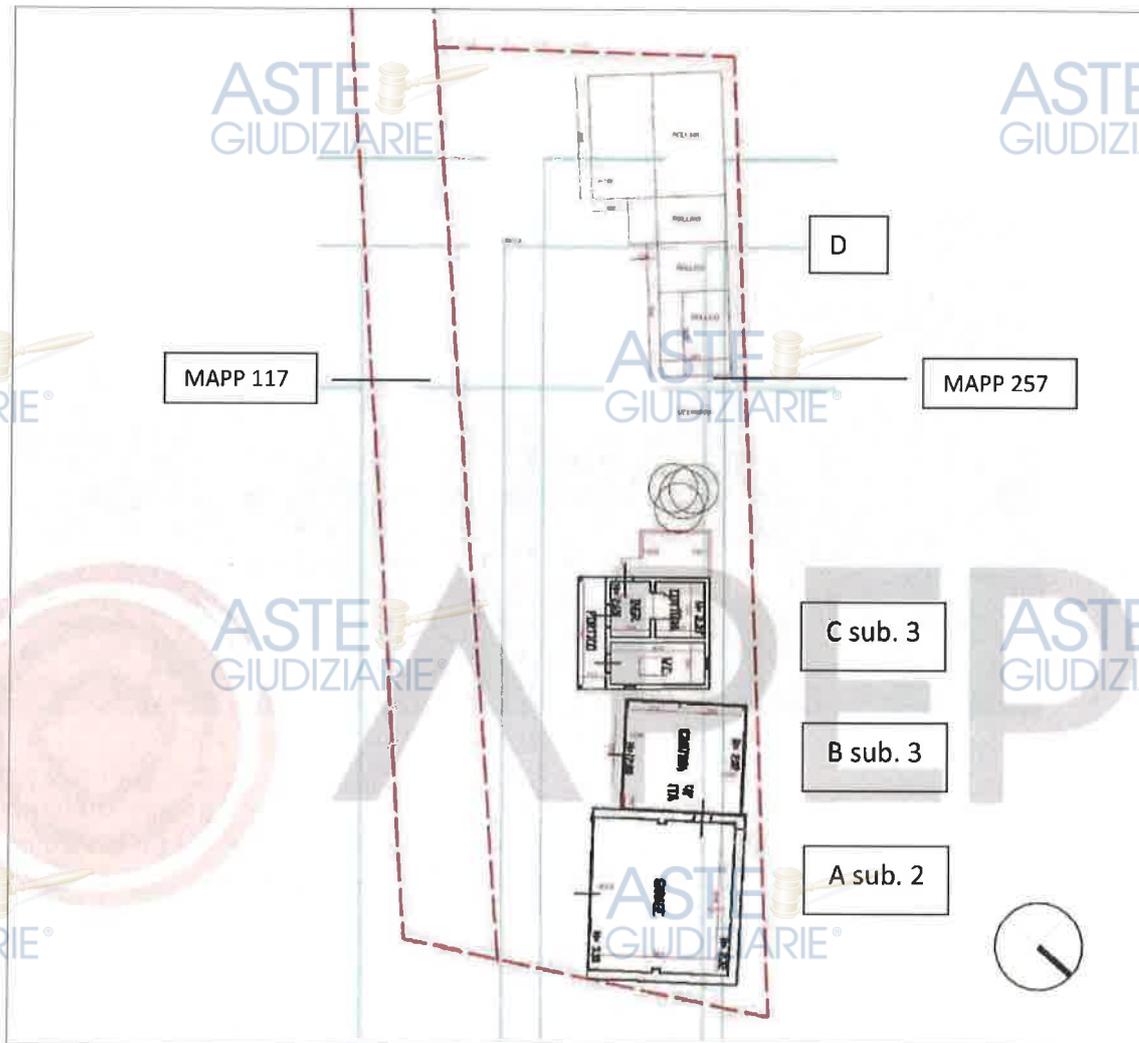
Sovrapposizione del rilievo schematico dei fabbricati alla mappa

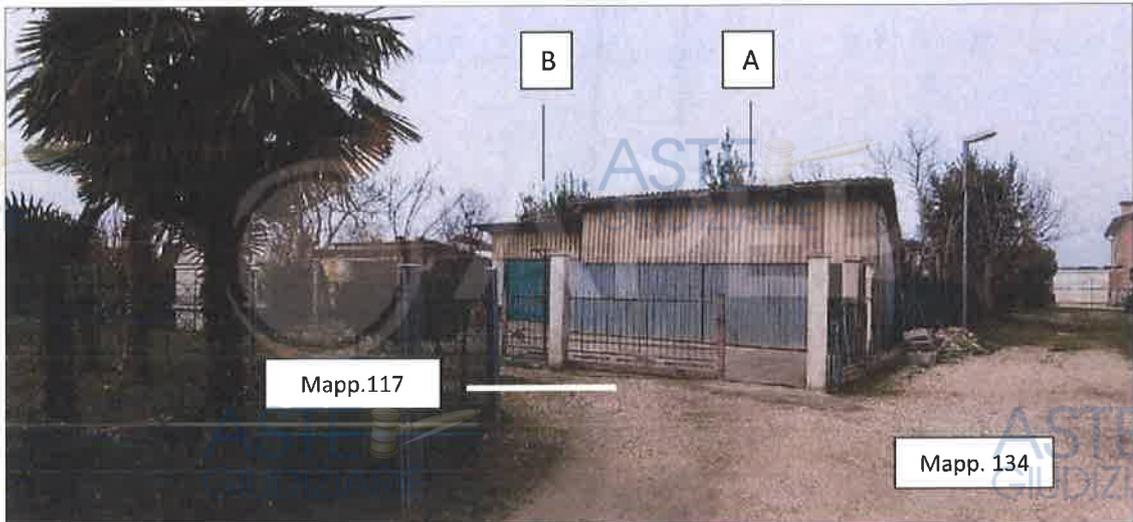
La parete Est del garage è costituita da un grande portone metallico che scorre esternamente al fabbricato su di una guida a terra antistante anche la cantina. Questo portone è sormontato da grandi pannelli di ondulina traslucida; mentre la parete Est della cantina è costituita da un ampio basculante metallico di colore verde anch'esso sormontato da pannelli di ondulina traslucida.

Vista dell'immobile "A-B" dalla strada privata, mapp. 134

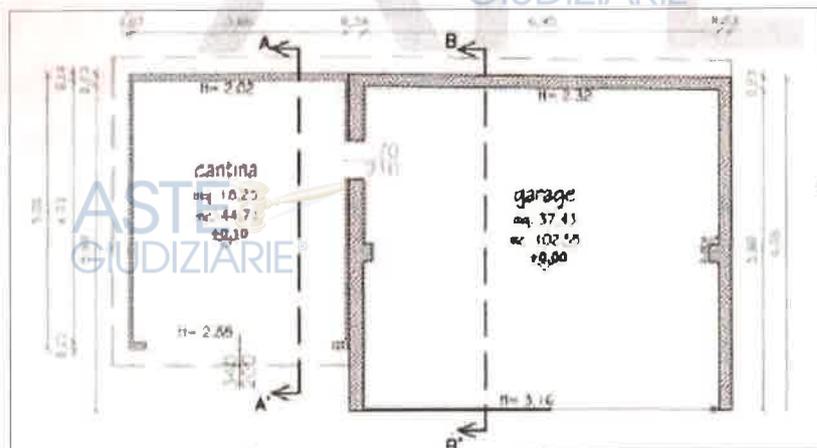
Estratto da Pratica 2177 del 12.04.2006 - Tav. 2 Stato Concessionato
(Il condono che legittima il fabbricato è stato annullato)

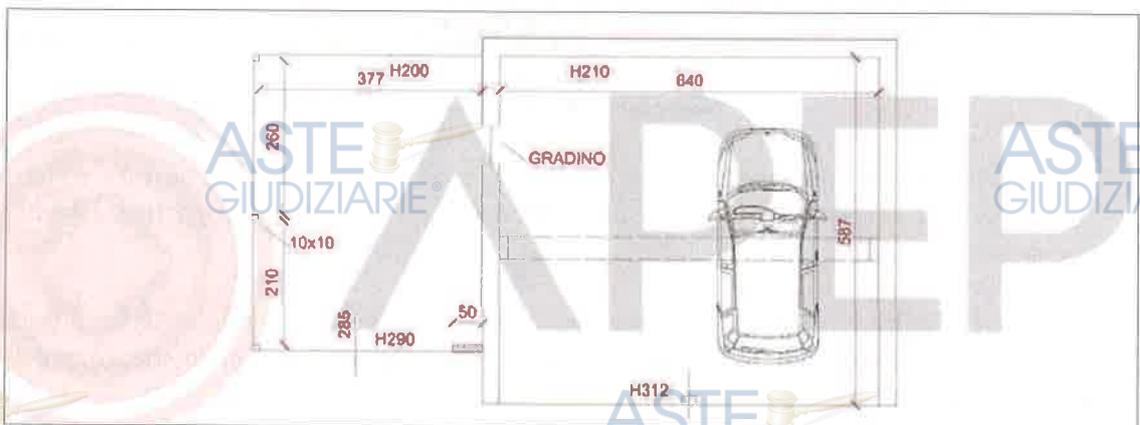
Rilievo schematico del fabbricato "A-B"; Sopralluogo del 08.02.2024

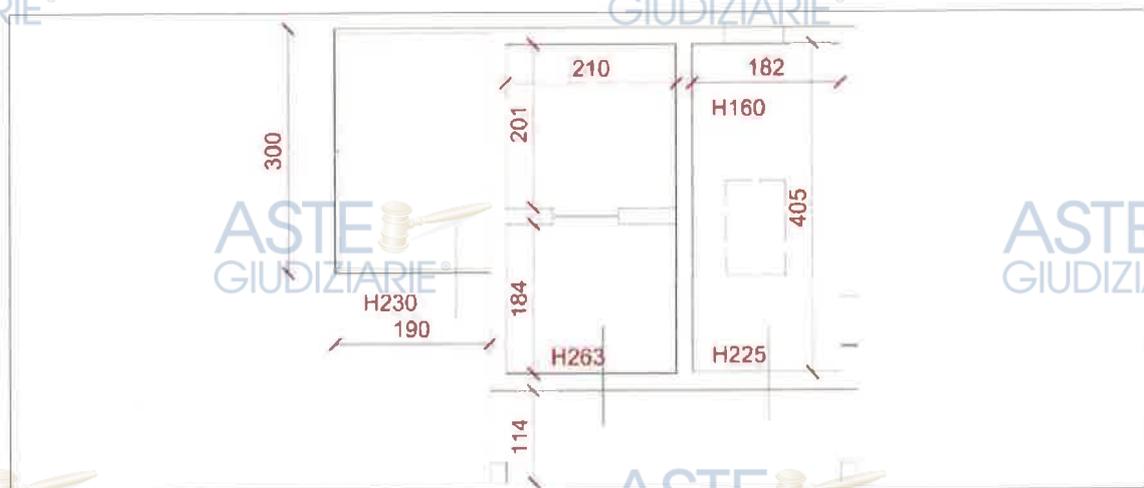
Esternamente presenta uno scadente stato manutentivo e conservativo; visibilmente costruita in due fasi di cui una più recente (annesso sito a Ovest dello stesso), presenta una pianta complessiva dalla forma a "L" rovesciata.

Rilievo schematico del fabbricato "C"
Sopralluogo del 08.02.2024

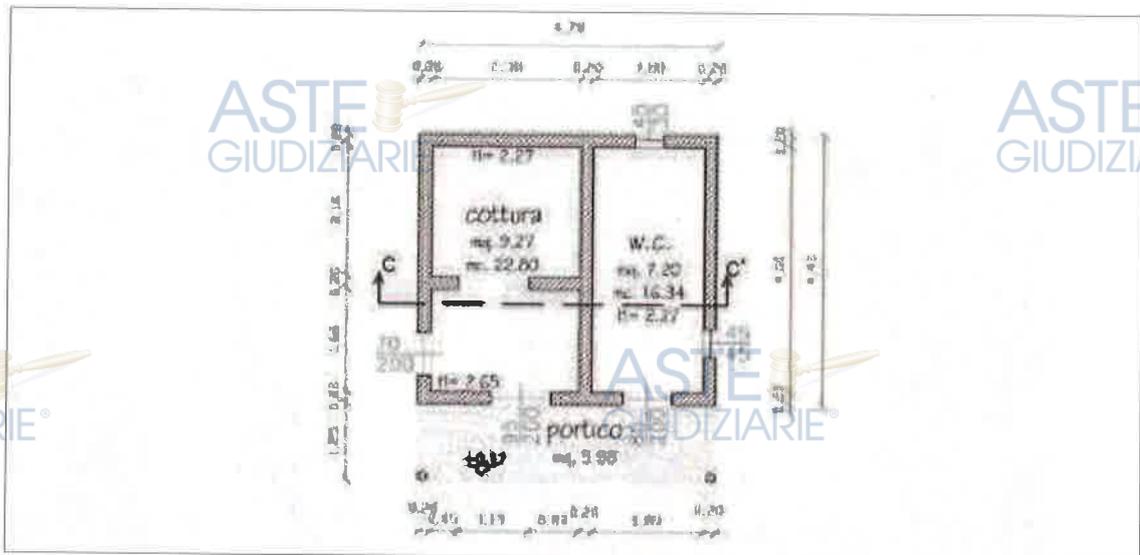
Estratto da Pratica 2177 del 12.04.2006 - Tav. 2 Stato Concessionato
(Il condono che legittima il fabbricato è stato annullato)

Le facciate sono in blocchi di cemento, si presentano da ripulire, mostrano macchie ingiallimenti e infiltrazioni; in posizione antistante agli accessi si sviluppa un piccolo portico su struttura lignea che si estende per circa 6,00 Mq. Sia le travi che i pilastri presentano uno scadente stato conservativo e manutentivo.

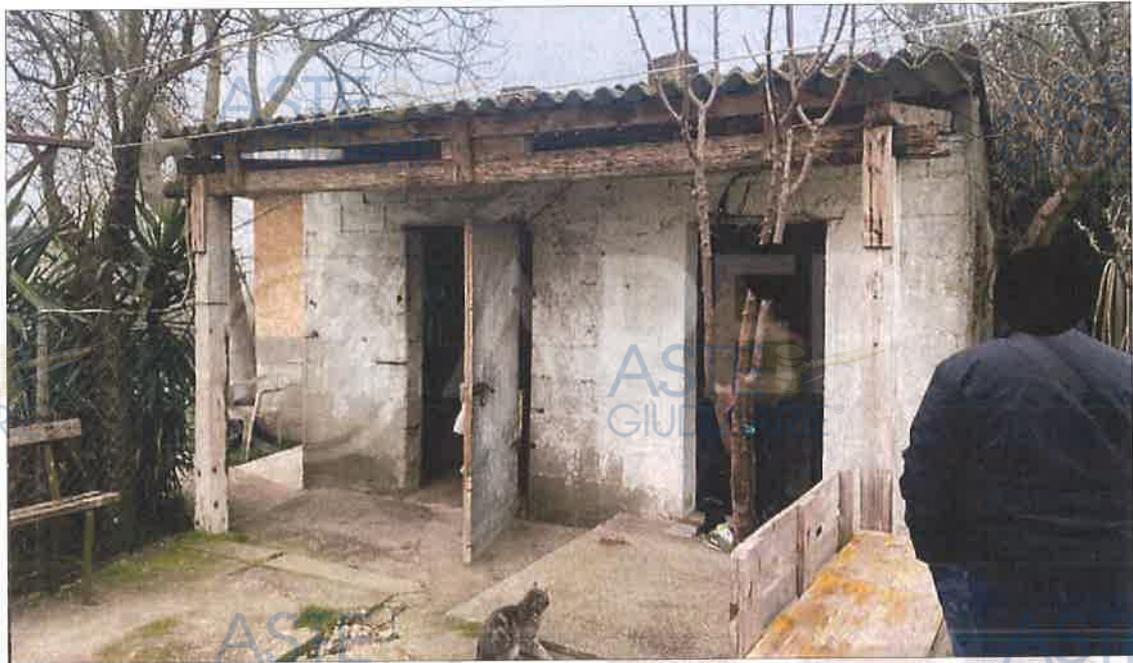
Vista del fabbricato C

L'immobile presenta apertura e tamponamenti in legno truciolare compresso su un basamento in blocchi di calcestruzzo.

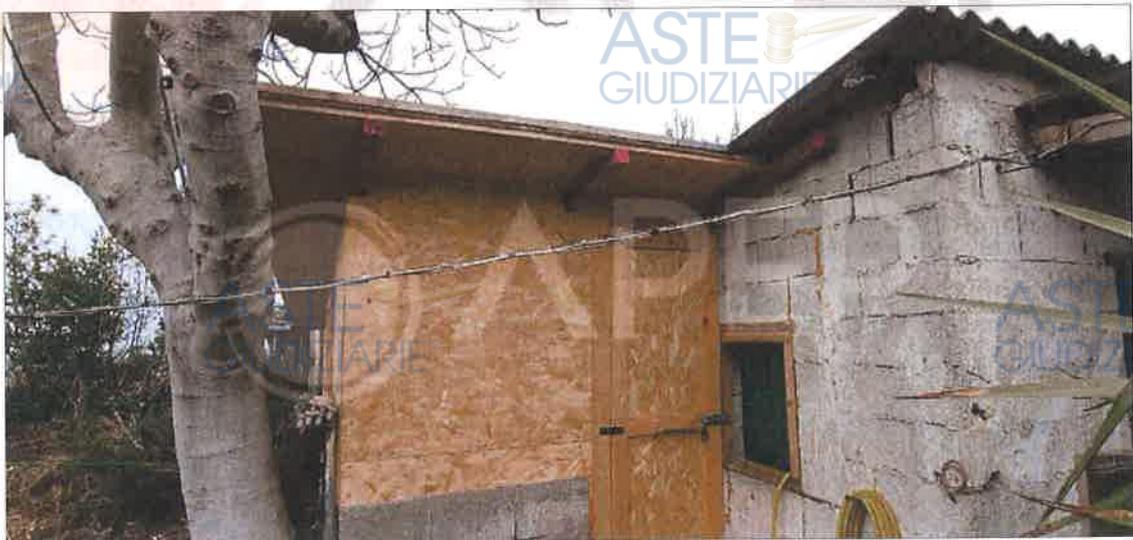
Vista del ricovero attrezzi e dell'annesso

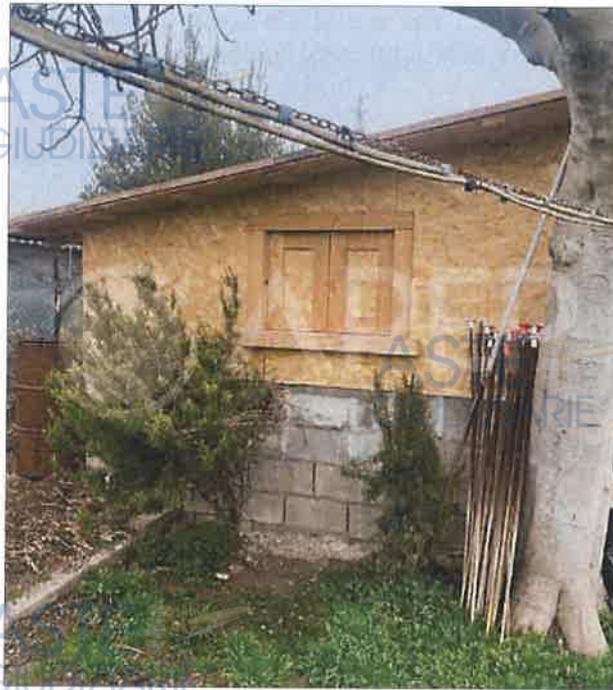
Vista dell'annesso

Verso Ovest è presente un annesso, di più recente fattura, al quale non è stato possibile accedere per la mancanza di chiavi.

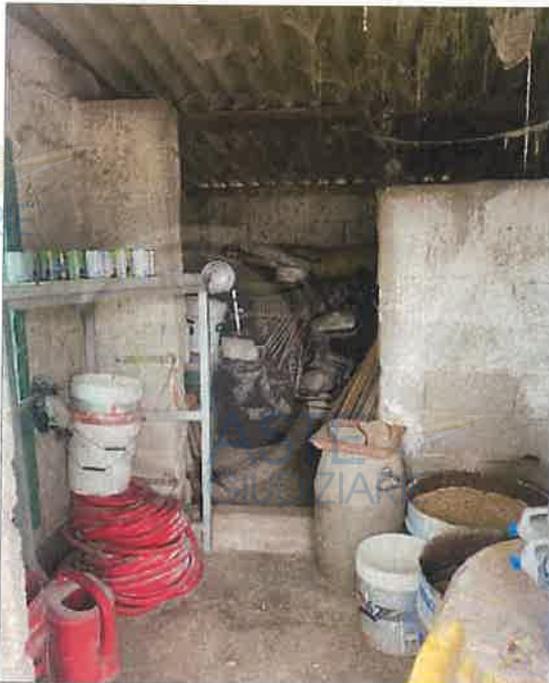
Vista dell'immobile "C"

Internamente l'immobile "C", che si estende complessivamente per una superficie di circa 26,00 Mq più portico (circa 6,00 Mq) presenta uno scadente stato conservativo e manutentivo.

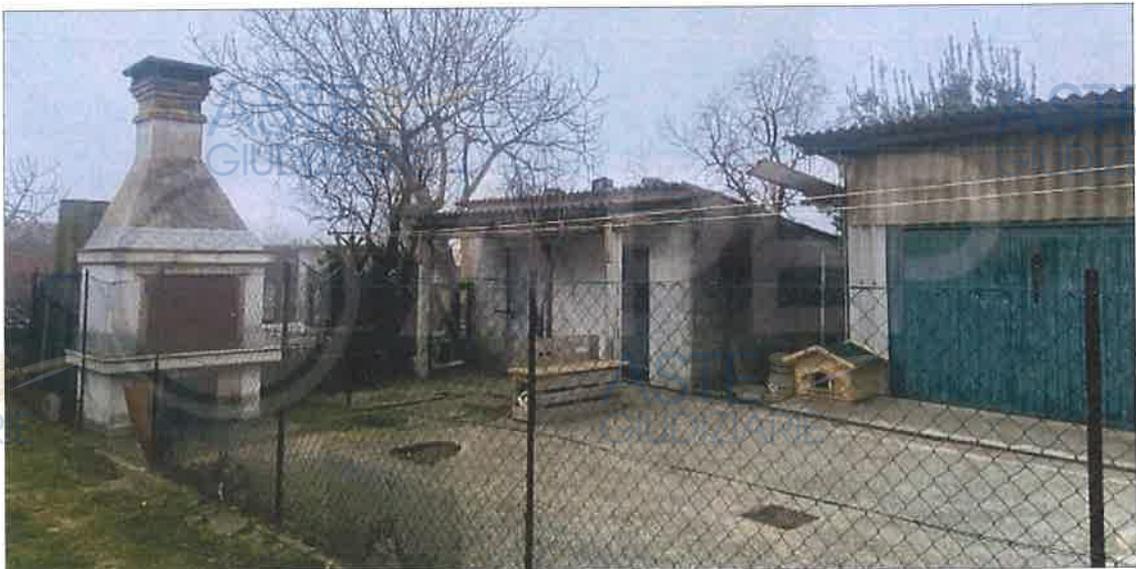
Vista del camino

Antistante questo fabbricato si trova un grande camino in muratura.

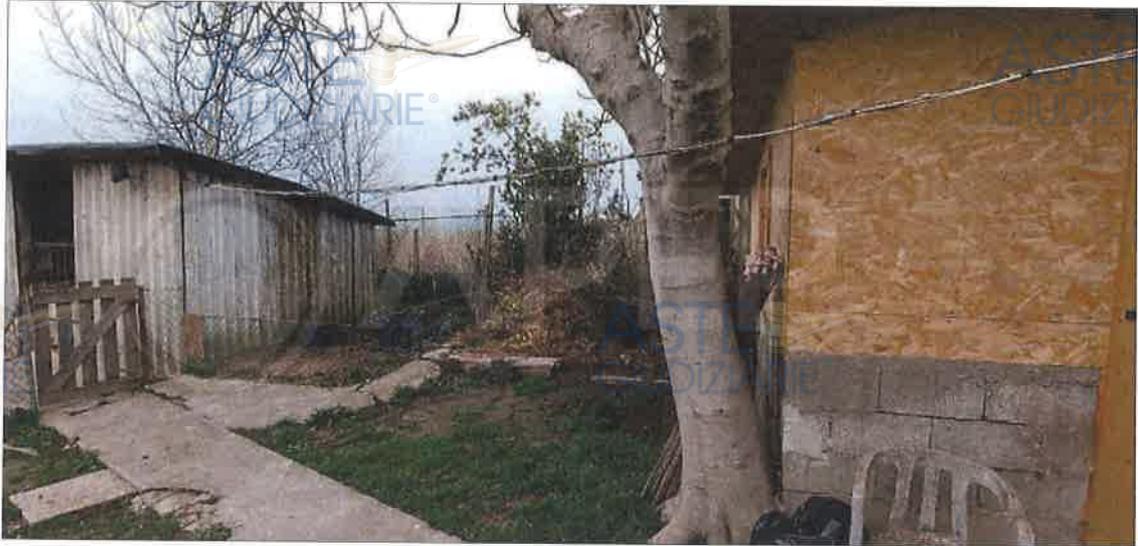
Vista del fabbricato "D"

Procedendo ancora più ad Ovest si trova un ulteriore fabbricato, immobile "D" che non risulta né autorizzato né accatastato.

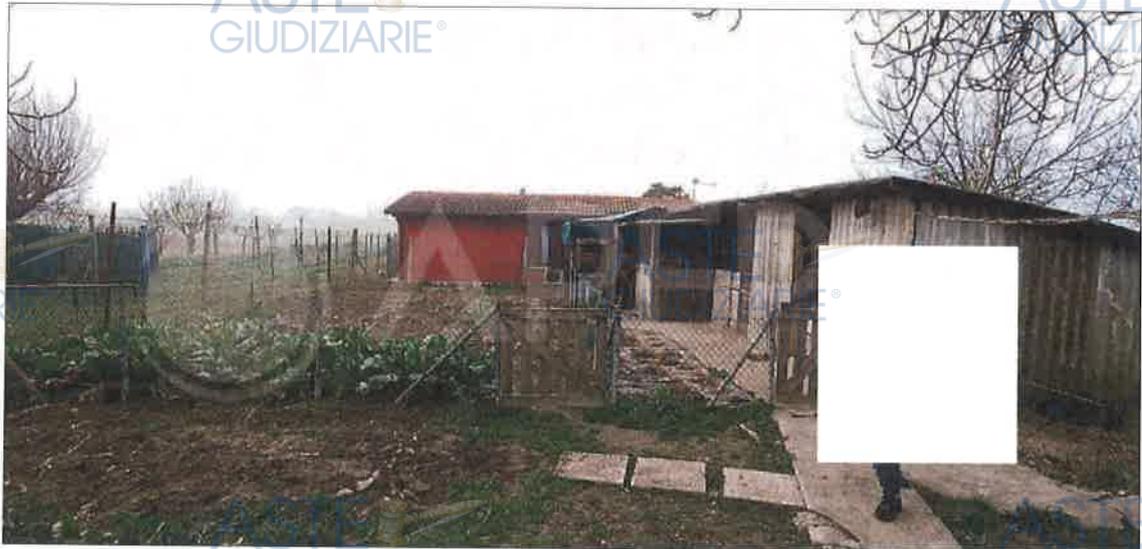
Vista del fabbricato "D" e dell'orto antistante

Questo immobile, destinato prevalentemente a pollaio, risulta eretto sul sub. 5, in prossimità del confine Ovest del lotto di cui al mapp. 257, verso il limitrofo mapp. 352.

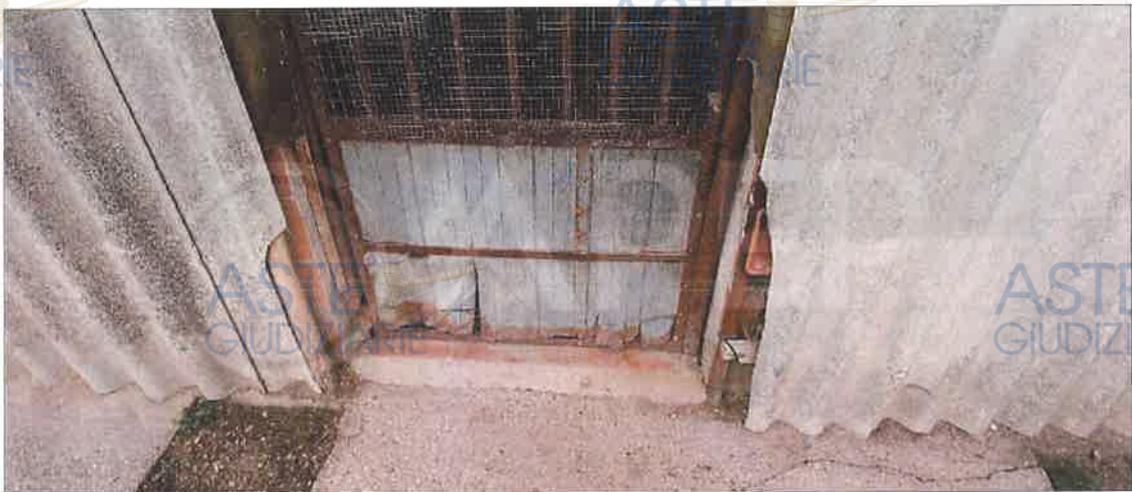
Dettaglio della parete Sud

Le facciate sono costituite da pannelli in fibrocemento, ondulina, rete metallica di diversa fattura e passo, legno, piccole porzioni in laterizio, calcestruzzo e materiali di risulta su struttura in parte lignea, talvolta metallica e a volte in calcestruzzo.

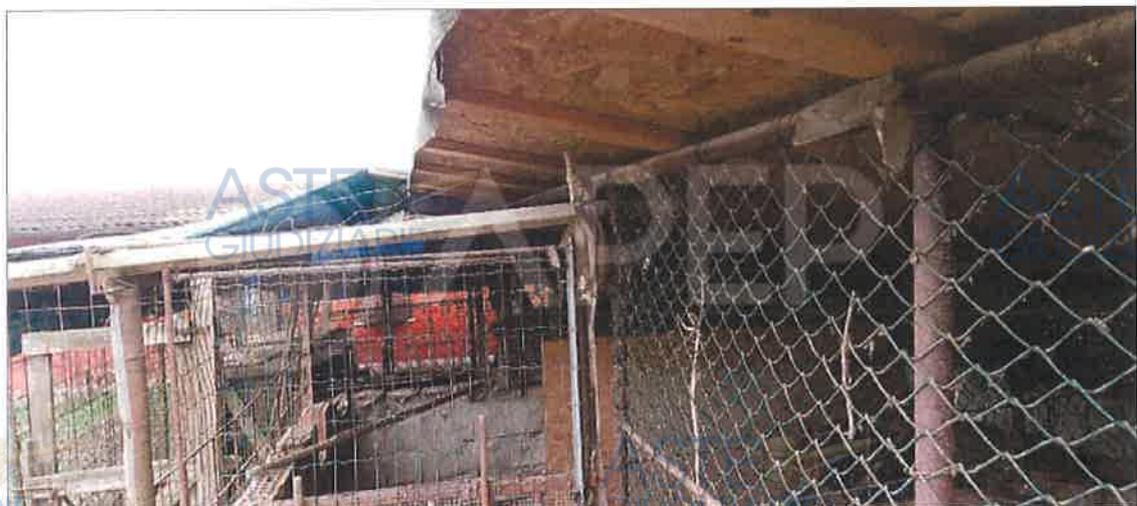
Dettaglio della copertura

La copertura è prevalentemente a falda unica.

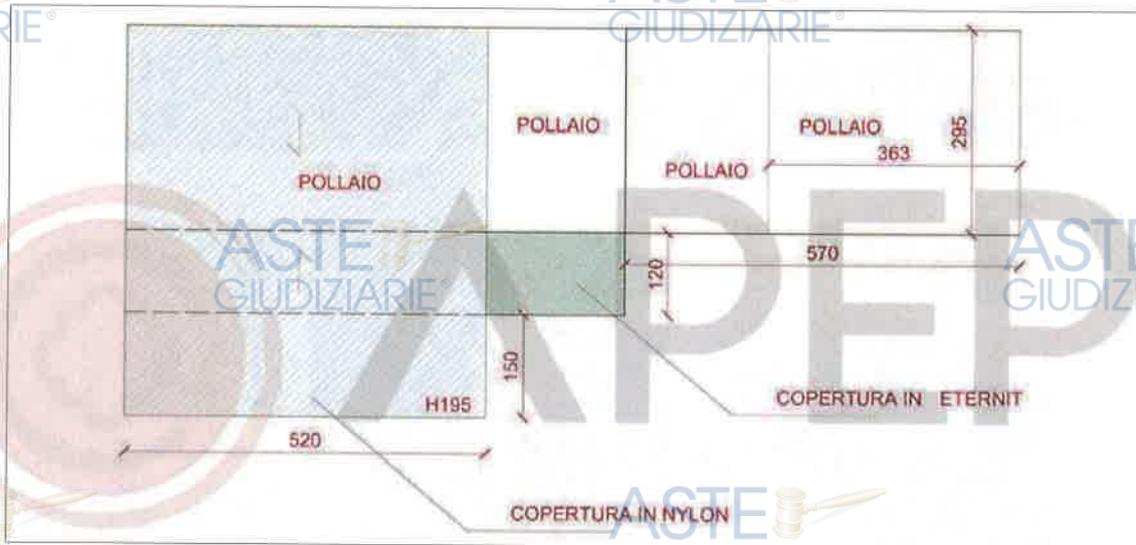
Planimetricamente l'immobile occupa una superficie di circa 55,00 Mq e presenta una pianta dalla forma irregolare.

Rilievo schematico dell'immobile "D" - pollaio
Sopralluogo del 08.02.2024

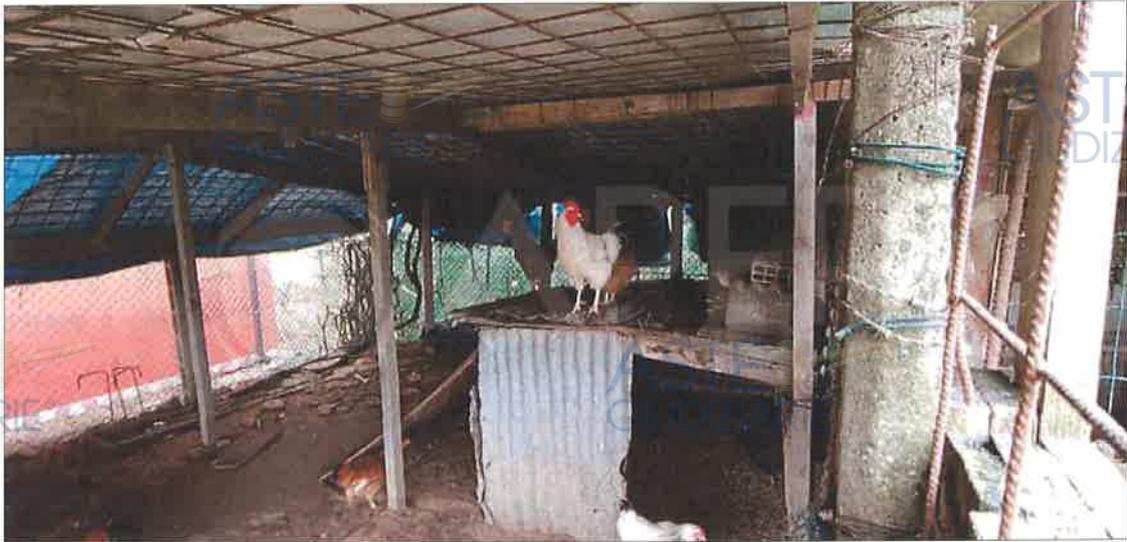
Vista degli interni del fabbricato "D"

Il fabbricato è dotato di un posticcio impianto di illuminazione interna.
