TRIBUNALE CIVILE E PENALE DI PADOVA
Sezione Civile

R.G.E. 345/2023

Perizia di Stima

Relazione di Consulenza Tecnica di Ufficio
Stima dei beni

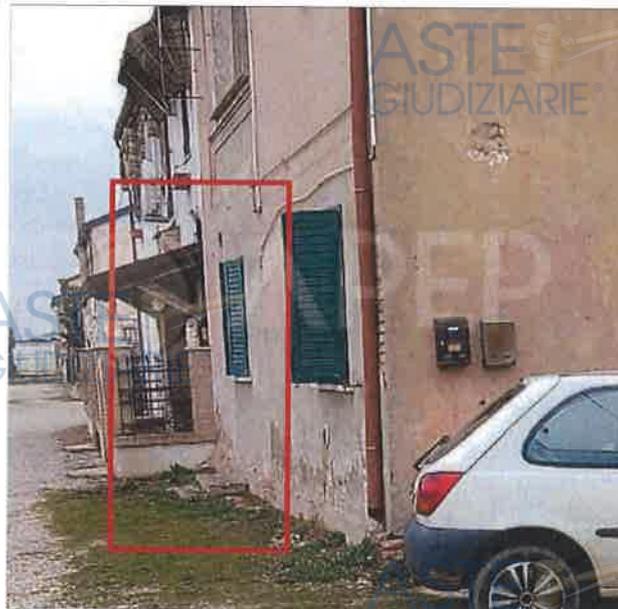
Vista dal mapp. 140

Si premette quanto segue: stando all'analisi dei documenti approvati, all'abitazione di cui al mapp. 55 sub. 5 si accedeva direttamente dalla stradina vicinale privata di proprietà in quota parte, e più specificatamente dal mapp. 140 che conduceva ad un ingresso posto in posizione centrale all'immobile (all.97) oggi bagno (all.98).

A dimostranza di quanto sopra ad oggi sono ancora visibili i gradini che conducevano all'ingresso di cui sopra.

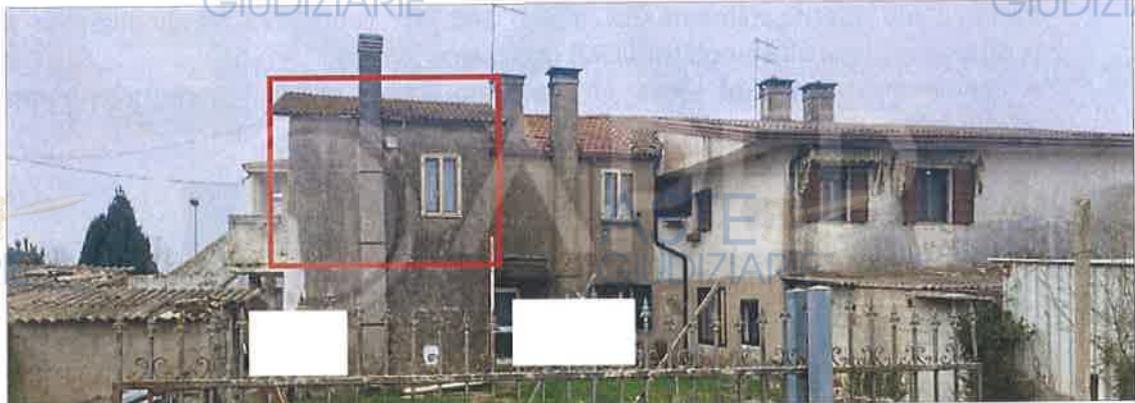
Vista della sopraelevazione avvenuta senza titolo

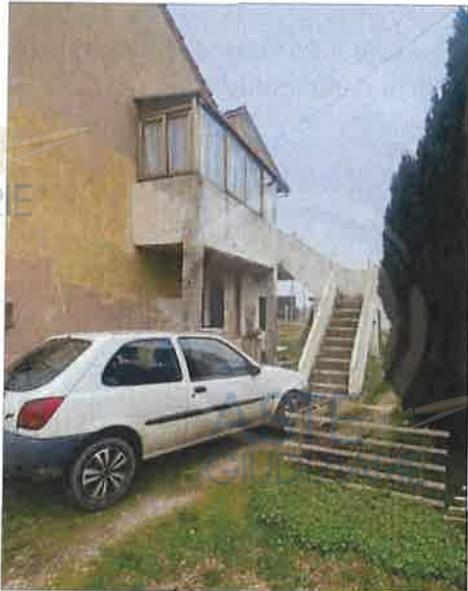
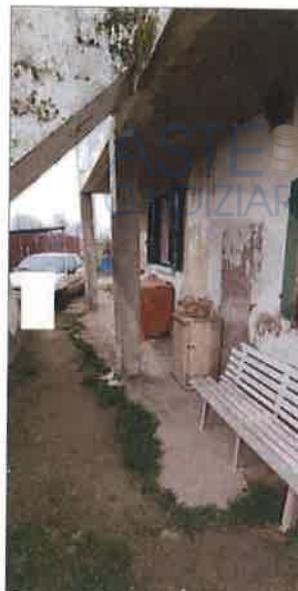
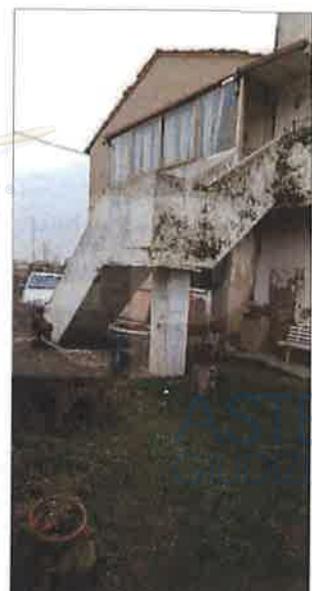
A Sud del fabbricato si estende il mapp. 146, una striscia di terreno di circa 34,00 Mq (*all.84-122*) sul quale sono stati eretti senza titolo due pilastri a sostegno di una porzione di scala e una loggia (proprietà per diritto di superficie) per accedere all'immobile sito al piano primo del fabbricato e contraddistinto dal sub. 7 (proprietà di altra ditta). I pilastri non sono riportati né nella planimetria catastale del sopra citato mappale né nel sub.5.

Vista del mapp. 146 e dei pilastri eretti sul mapp. 146 per sorreggere la scala di altra ditta

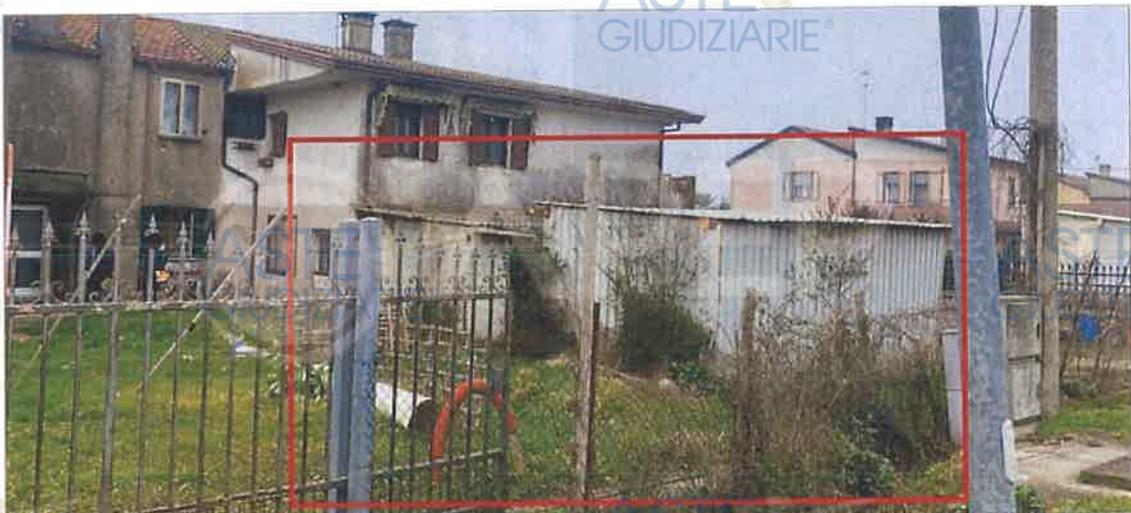
Vista del mapp. 144 e del garage impropriamente eretto

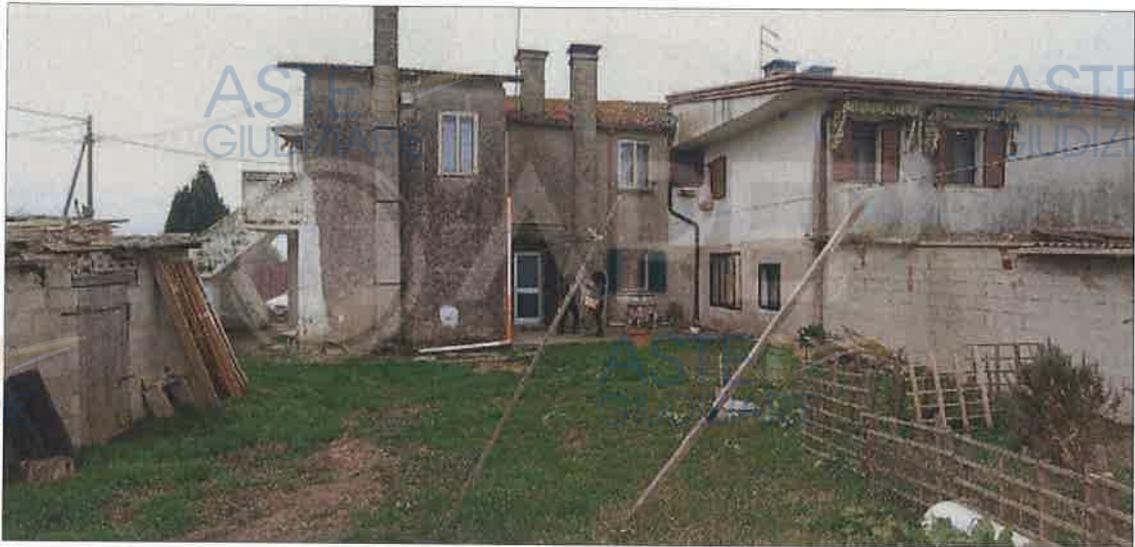
Vista del mapp. 55 da Est

La facciata principale, quella Est, prospetta sul terreno di cui al mapp. 145 (altra ditta), si presenta intonacata e non tinteggiata e mostra finiture scadenti, presentandosi da ripulire con macchie, incrostazioni, distacchi e rattoppi in più punti.

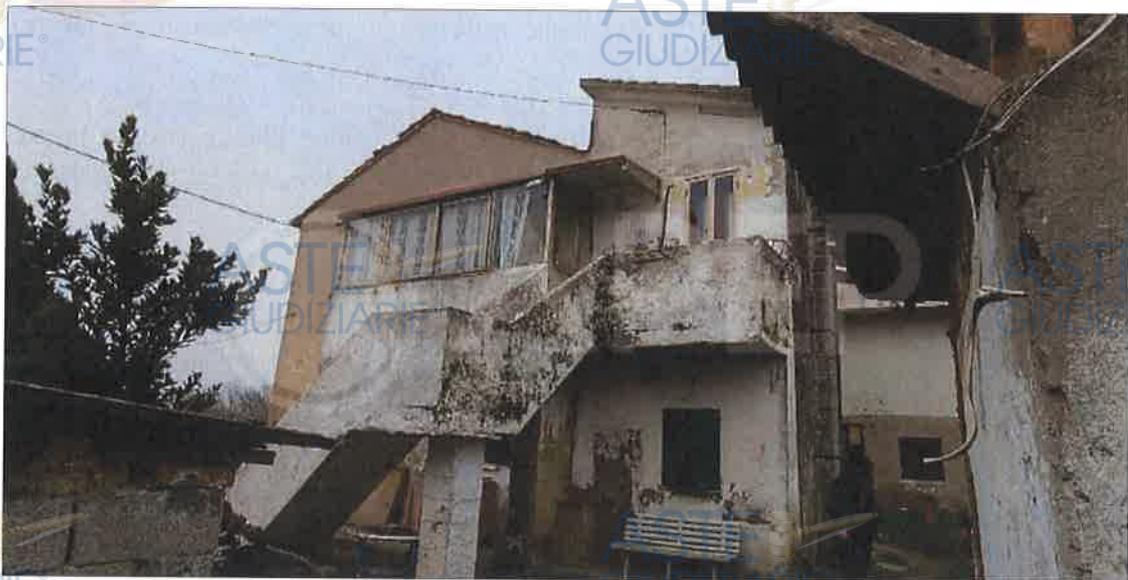
Vista del mapp. 55 e 146 da Sud

Anche la facciata Sud prospiciente il mapp. 146 presenta uno scadente stato manutentivo e conservativo, mostrandosi in parte tinteggiata, in parte intonacata, ma presentando scrostamenti, distacchi, ingiallimenti, muffe e infiltrazioni in molteplici punti.

Il generale stato conservativo è scadente anche ad Ovest, ove sono presenti distacchi, infiltrazioni e scrostamenti in più punti.

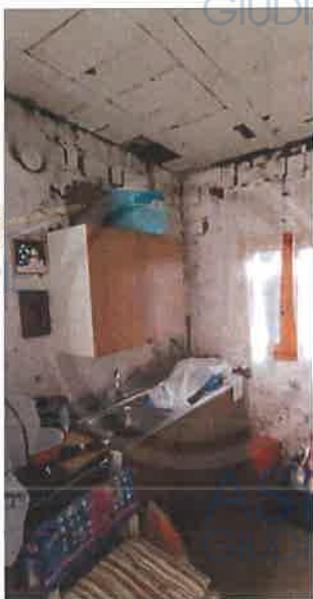
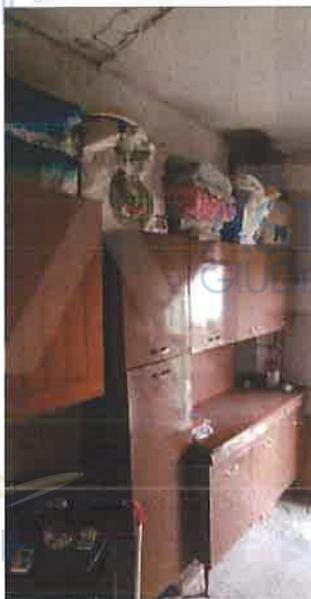
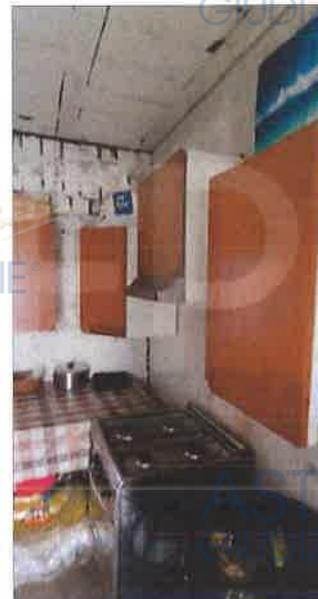
Vista del ripostiglio / autonomo

Il ripostiglio/autonomo sito a Est dell'immobile, limitrofo all'abitazione e accessibile solamente dall'esterno, si estende per circa 11,00 Mq.
Al suo interno è presente una piccola cucina con zona cottura.

Le pareti e i soffitti si presentano in parte intonacati e tinteggiati ma mostrano importanti distacchi di intonaco, scrostamenti, ingiallimenti e muffa.

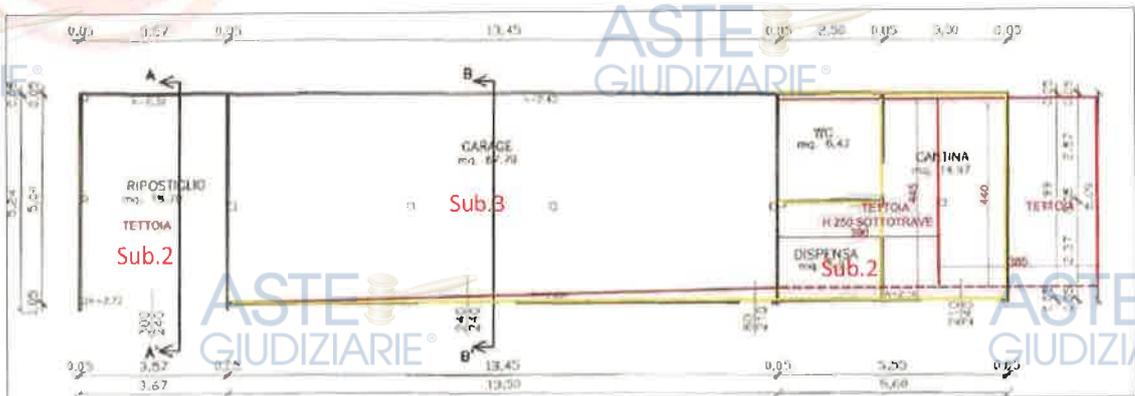
Estratto dal Permesso di Costruire in Sanatoria ANNULLATO Prot. 7620
Sovrapposizione del rilievo schematico degli immobili di cui al sub. 2-3 e tettoia
come da sopralluogo del 08.02.2024
NB: Fuori squadra non verificato.

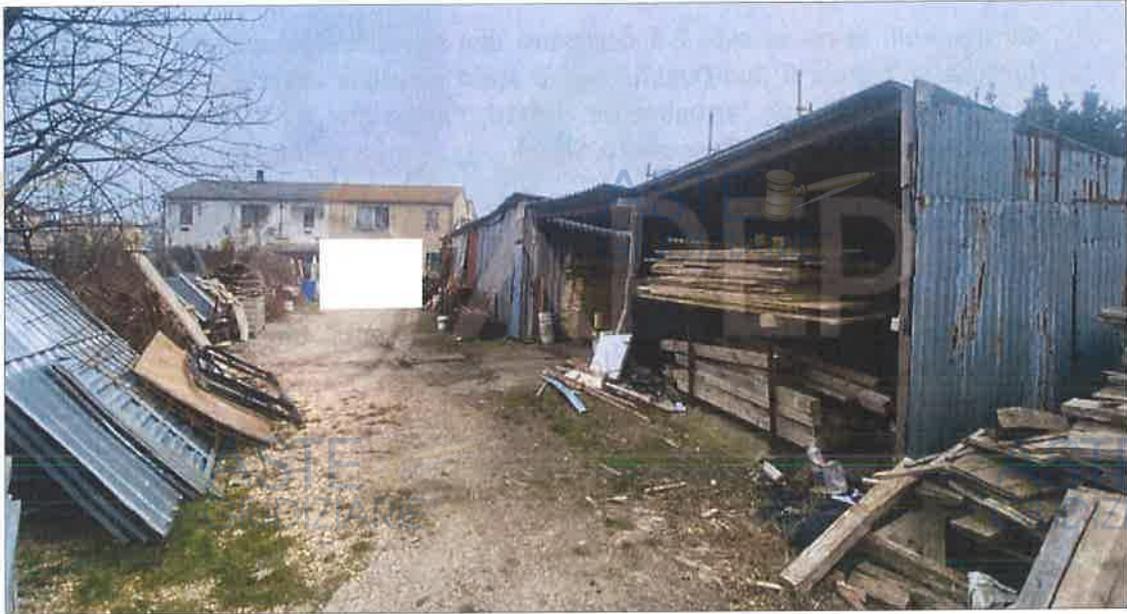
Vista del sub. 2 e della tettoia terminale a Ovest

Partendo da Est dall'entrata, si trova ciò che catastalmente è definito cantina (in realtà tettoia, urbanisticamente sebbene il permesso sia stato annullato, ripostiglio). Questa porzione di immobile si estende per circa 19,00 Mq.

Segue il garage che si estende per circa 68,00 Mq, e ciò che catastalmente viene definito abitazione (in realtà tettoia), urbanisticamente, sebbene il permesso sia stato annullato cantina-wc-dispensa, che si sviluppa per circa 18,50 Mq e la tettoia finale, eretta all'estremità Ovest dell'immobile che si estende per circa 18,00 Mq.

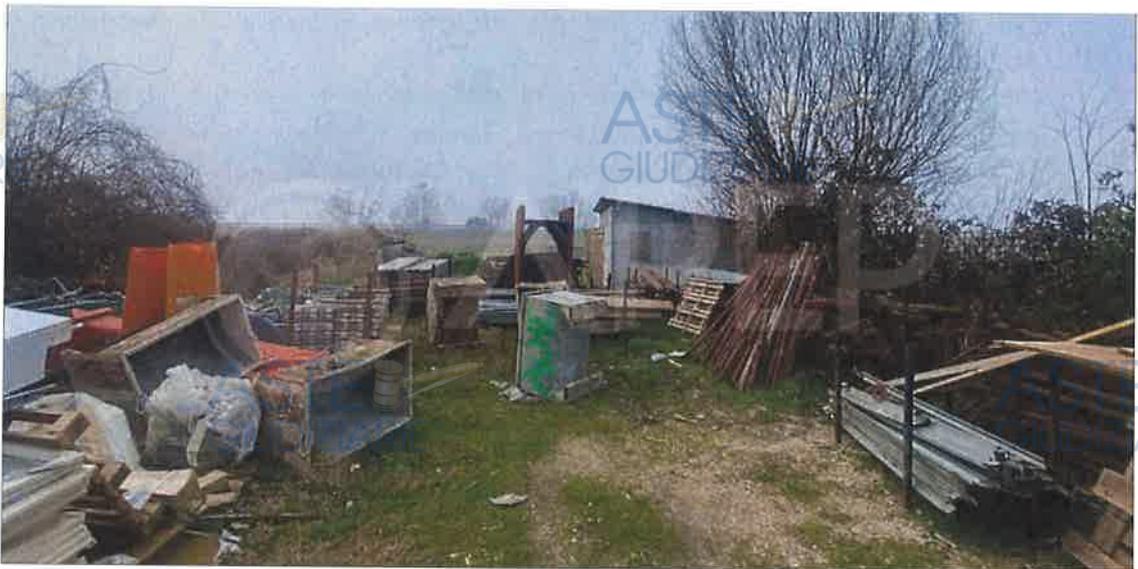
Vista della stalla

La copertura, a falda unica, è rivestita in ondulina e presenta una struttura in travi di legno. I serramenti sono posticci e si presentano in legno.

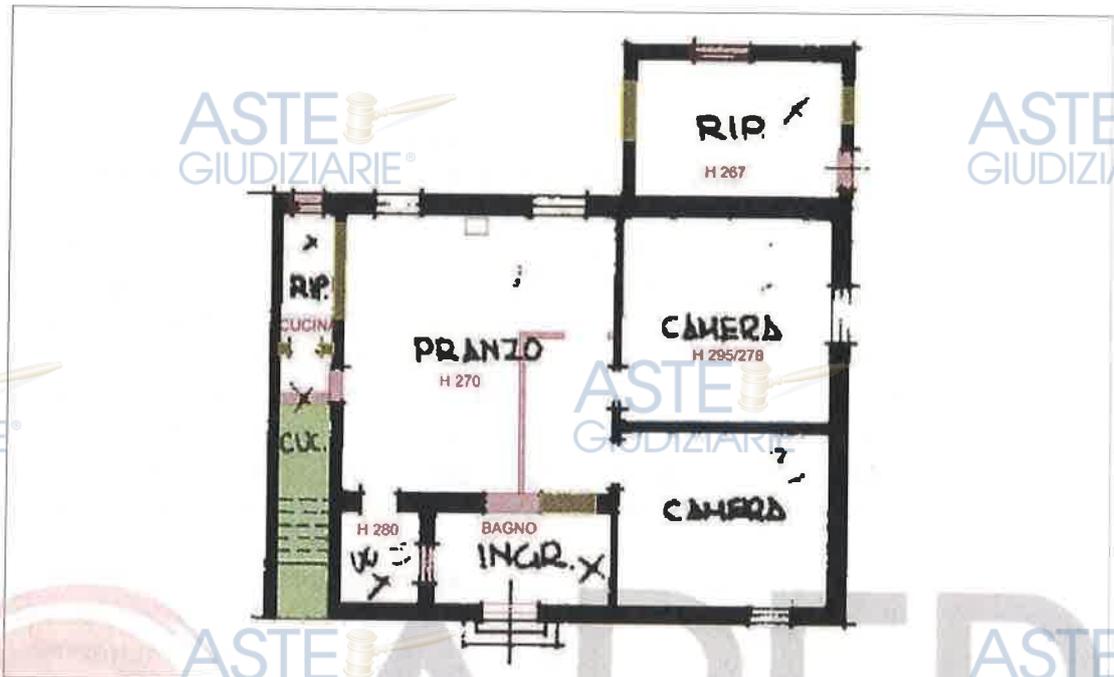
Planimetria catastale Fg. 55 sub.5 (all.97)

Riferimento come stato dei luoghi approvato ante 1967
