## TRIBUNALE DI PADOVA

**Esecuzione Immobiliare n. 353 / 2024****Giudice Esecuzione : Dr.ssa S. Segalina**

**RELAZIONE TECNICA DI STIMA - AGGIORNAMENTO****CREDITORE PROCEDENTE:****DEBITORE:**

| <b>LOTTO UNICO</b> | <b>PADOVA, via Tiziano Aspetti 269</b><br><br>Appartamento al piano 1° di un fabbricato condominiale;<br>superficie commerciale mq 74 ca. |

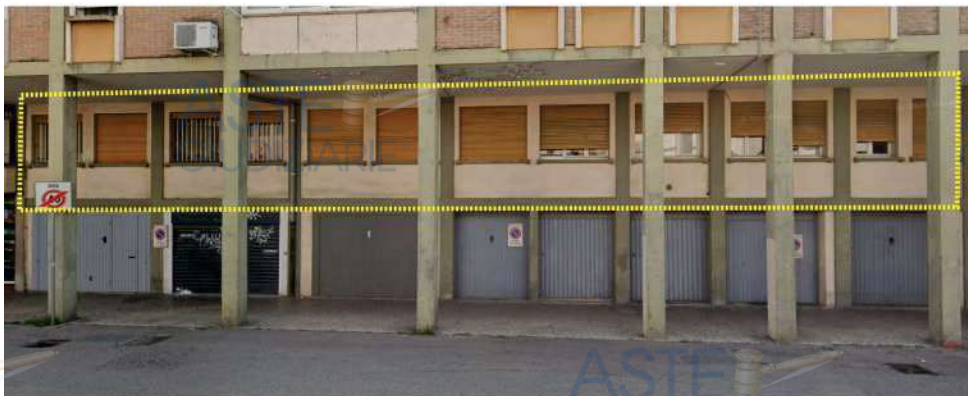
Dalla documentazione elencata era stata dedotta la regolarità edilizia e l'indicazione di altezza interna di mt 2,70 era stata interpretata come un mero errore del tecnico che aveva presentato la planimetria catastale aggiornata, anche perché il fabbricato presenta un intero fronte-strada di appartamenti (incorniciati con tratteggio GIALLO) accomunati dalla stessa altezza interna (mt 2,55 ca.), invariata sin dall'epoca della costruzione (1961-62).

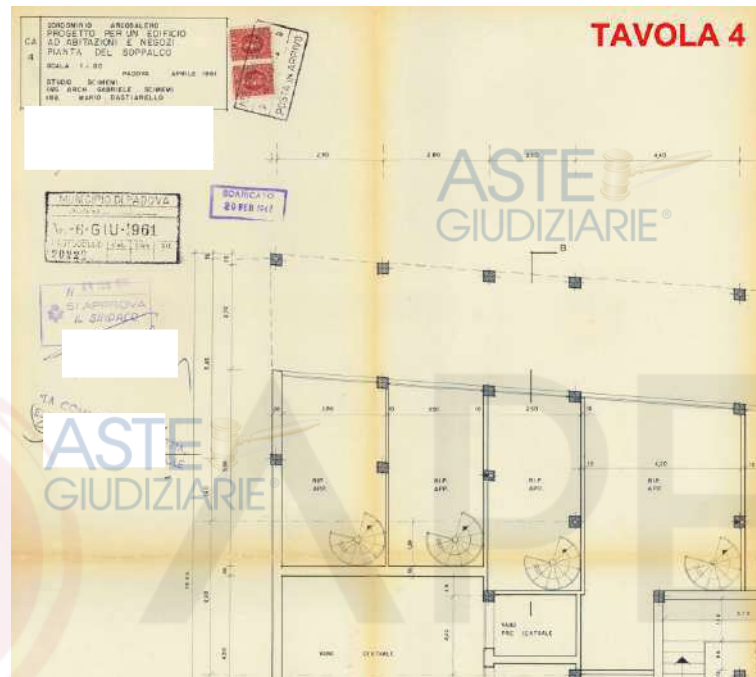
1. Nel progetto originale (tavole 4 e 7) erano previsti, al piano Terra, una serie di garages (altezza interna mt 2,30), ciascuno collegato (con una scala a chiocciola) ad un soprastante ripostiglio (altezza interna non indicata in progetto) al piano denominato soppalco.

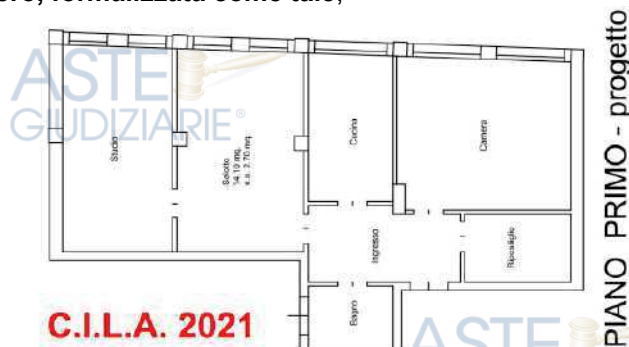
La conclusione cui si perviene, sulla base della documentazione disponibile e della ricostruzione "a posteriori" dell'iter progettuale-burocratico percorso, è che l'appartamento in questione, pur se formalmente dotato, sin dalla costruzione, dell'Autorizzazione per Abitabilità, **non è regolare dal punto di vista edilizio, perché:**

- nel 1961/62 è stata, di fatto, realizzata dall'impresa costruttrice una Variante in corso d'opera mai, però, formalizzata come tale;

- nella C.I.L.A. del 2021, infine, è stata effettuata dal tecnico incaricato un'attribuzione della destinazione d'uso dei locali (residenziale) non esistente in precedenza.

**Riportando, per ipotesi, l'unità immobiliare alla sua destinazione d'uso originale (ripostiglio) sarebbe ripristinata la regolarità edilizia;** ma quest'ultima conclusione contrasta con la classe A/2 (Abitazioni di tipo civile) attribuita dall'Agenzia delle Entrate – Catasto Fabbricati.

**Per mantenere, più realisticamente, l'attuale destinazione residenziale,** le indicazioni raccolte dallo scrivente CTU presso l'Ufficio Tecnico Comunale sono pareri preventivi, perché le interpretazioni sul punto in questione non sono sempre univoche, anche sull'importo di una eventuale sanzione.

A parere dello scrivente CTU l'appartamento in questione può, quindi, essere regolarizzato con

una spesa complessiva di 12.000 Euro (sanzione cautelativamente massima e spese tecniche della pratica edilizia).
