La **barchessa della villa**, che è posta sull'angolo ovest del mappale 89, ha pianta rettangolare con lati di 14 m circa e 8 m circa. Ha struttura portante in muratura e copertura in legno. Si compone di un portico e tre locali a destinazione magazzino/ripostiglio.

### **Caratteristiche energetiche delle unità immobiliari (lotto 1)**

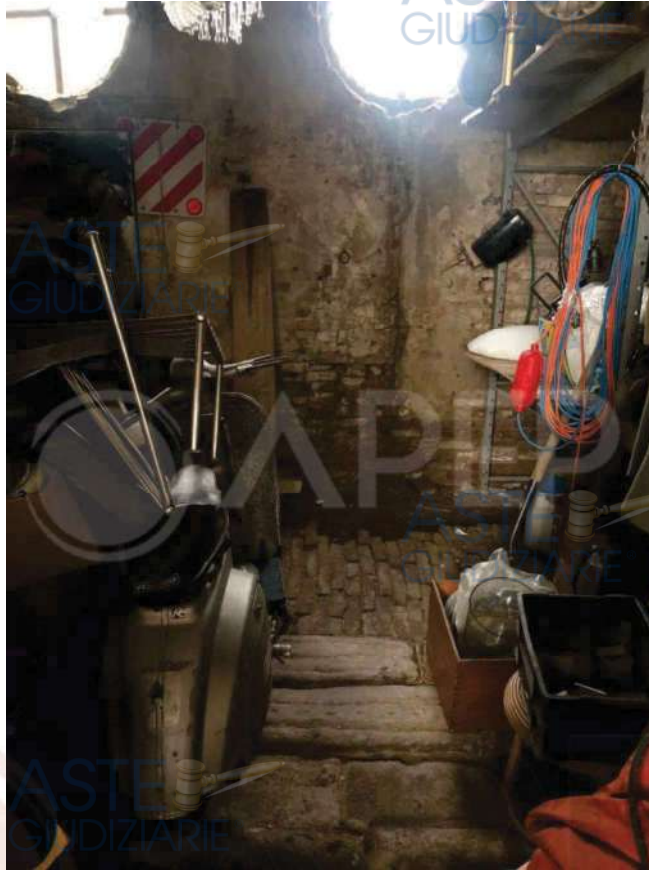
Figura 63 – Ripostiglio/magazzino

Si presenta con: pavimenti al piano terra in calcestruzzo, pietra, cotto, terra battuta; intonaco di molte pareti assai degradato o mancante; aperture del portico tamponate con pannelli o chiuse con portoni; solaio in legno e lamiera all'interno di alcuni magazzini; impianto elettrico (non a norma). Si segnala che l'apertura sud-ovest del portico è sul confine con il mappale 1808.

Si tratta di un fabbricato in cattivo stato di manutenzione, che conserva strutture e molte finiture dell'epoca di costruzione e che necessita di interventi di manutenzione straordinaria e presumibilmente anche di rinforzo strutturale.

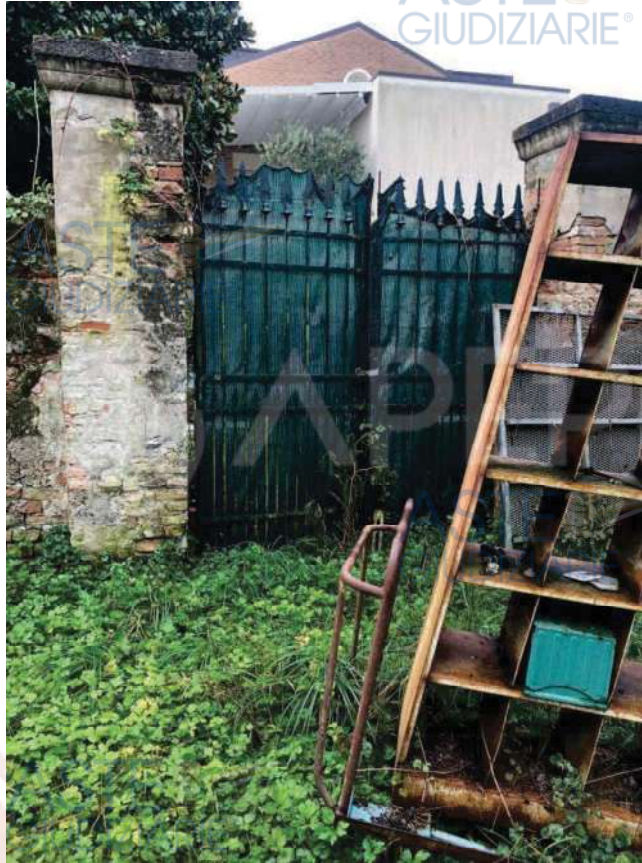
*Figura 68 – Cancellato lato sud-ovest*

L'**area scoperta** di pertinenza dei fabbricati, che è a verde con alberi, anche di alto fusto, e arbusti, si presenta poco curata. Non sono presenti la vasca d'acqua ornamentale e il frutteto previsti in progetto. La recinzione è con ringhiera su muretta su via della Resistenza, sugli altri lati vi è invece un muro di laterizio. Vi sono, verso via della Resistenza, due aperture della recinzione, una pedonale e l'altra carraia, dotate di cancello. Vi è anche un'apertura del muro di recinzione, completa di cancello, sul lato sud-ovest.

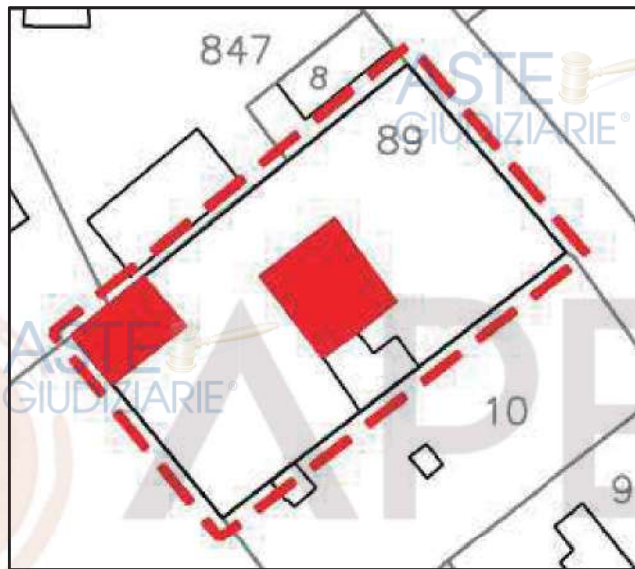
Figura 69 – Estratto della scheda B n. 006

Si riporta di seguito un estratto dell'art. 50 delle N.T.O. relativo al grado di tutela 1, a cui sono sottoposti i fabbricati indicati in rosso nel grafico seguente.

*Tutela 1 – riguarda gli edifici ed i manufatti di riconosciuto valor storico, architettonico ed ambientale. 10.1 Sono consentiti gli interventi di manutenzione ordinaria, straordinaria, restauro e risanamento conservativo, consolidamento statico, da eseguire nel rispetto delle seguenti modalità: a) restauro e ripristino dei paramenti esterni e degli ambienti interni qualora risultino di documentato valore culturale; b) conservazione e ripristino dei caratteri distributivi dell'edificio nelle parti di documentato valore culturale, con possibilità di modificare la distribuzione e dimensione dei locali nelle altre parti; c) consolidamento delle strutture principali e/o sostituzione di parti non recuperabili, senza modificare la posizione e la quota delle murature portanti, dei so-lai, delle scale e del tetto; d) inserimento di impianti tecnologici e igienico-sanitari nel rispetto dei caratteri architettonici dell'edificio; e) restauro e ripristino degli spazi*

scoperti. 10.2 È prescritta la demolizione delle superfetazioni di recente costruzione in contrasto con gli edifici tutelati sia per le forme sia per i materiali utilizzati. 10.3 È consentito l'uso di materiali e tecniche costruttive anche diverse da quelle originarie purché coerenti con i caratteri architettonici dell'edificio e con l'ambiente circostante. 10.4 Per le parti dell'edificio prive di valore culturale ma consolidate dal tempo in strutture oramai permanenti, individuate sulla base dell'analisi filologica, sono consentiti anche gli interventi di ristrutturazione edilizia, purché finalizzati alla riqualificazione architettonica e ambientale dell'insieme.

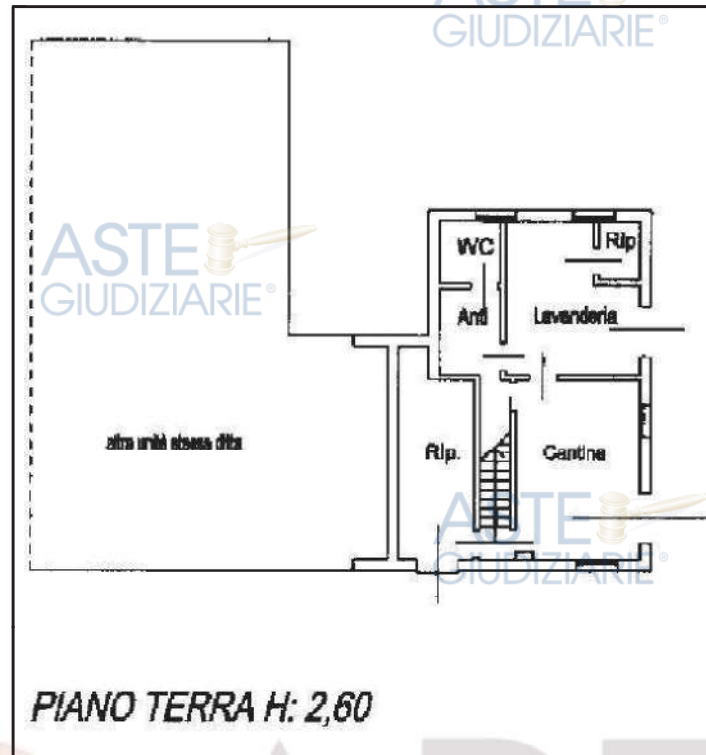
Figura 74 – Estratto planimetria catastale del sub. 9 presentata il 04.10.2006

Se si considera la planimetria catastale del subalterno 9, presentata il 04.10.2006, si ricava una lunghezza del fabbricato di 8,80 m circa, in linea con la D.I.A. n. 225/2009 e le successive due pratiche edilizie.
