**TRIBUNALE CIVILE E PENALE DI PADOVA**  
Sezione Civile

**R.G.E. 81/2023**

Perizia di Stima

**CURTAROLO (PD)**  
**via Roma n. 49**

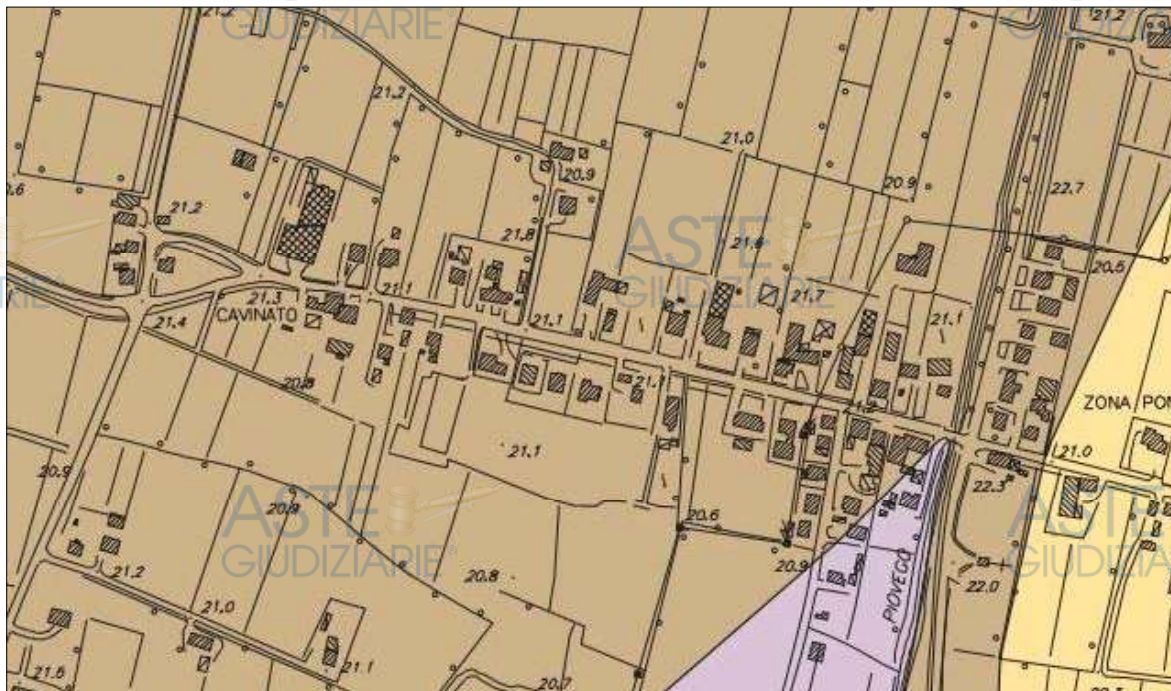
Tav. 10.9 P.R.G. Carta delle penalità ai fini edificatori

Stando alla carta delle penalità ai fini edificatori, il terreno è infine "*mediocre di II classe*".

- *Locale possibilità di esondazioni del F. Brenta e della rete idrografica minore con battenti d'acqua inferiori a 100cm; Drenaggio superficiale mediocre.*

- Caratteristiche geotecniche dei terreni di fondazione mediocri con alternanze di livelli metrici di Limi e Sabbie limose e notevole variabilità laterale;
- Livello della falda acquifera a profondità variabile da -1.5mt a -2.5mt dal p.c. e a profondità superiore a -3.0 mt in prossimità del F. Brenta.
- L'edificabilità è possibile anche all'esterno dei centri edificati ed è condizionata alla verifica delle caratteristiche geotecniche e idrogeologiche. Per le aree soggette a esondazione si consiglia di rialzare il piano terra dei fabbricati di almeno 50cm
- Possibilità di realizzare piani seminterrati ad uso autorimesse o magazzino, purché destinati all'uso temporaneo e non al pernottamento delle persone.

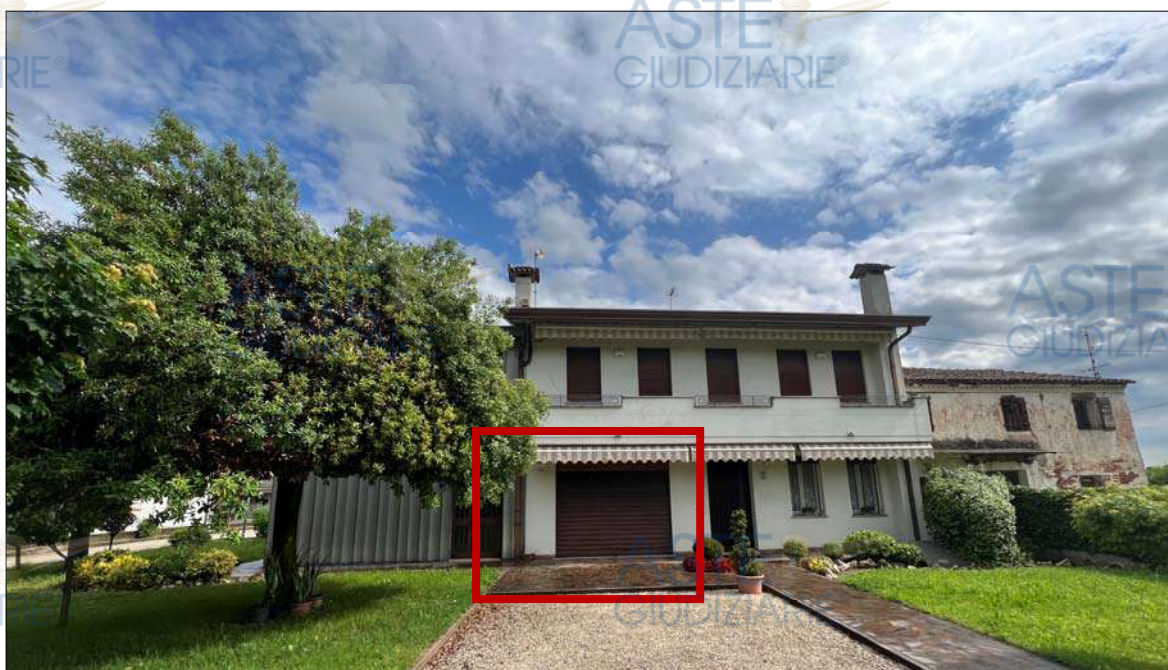
L'immobile, non presenta peculiarità architettoniche degne di nota e mostra un discreto stato conservativo e manutentivo: intonacato e tinteggiato di colore bianco, presenta serramenti in legno e scuri di colore marrone ed è caratterizzato dalla presenza di un ampio balcone in calcestruzzo che corre lungo tutta la facciata Sud. Sul fronte strada sono presenti tende da sole a braccio di colore bianco e marrone.

La copertura, non visibile dalla strada è a due falde, presumibilmente in coppi.

In rosso inquadramento del garage di cui al sub. 3

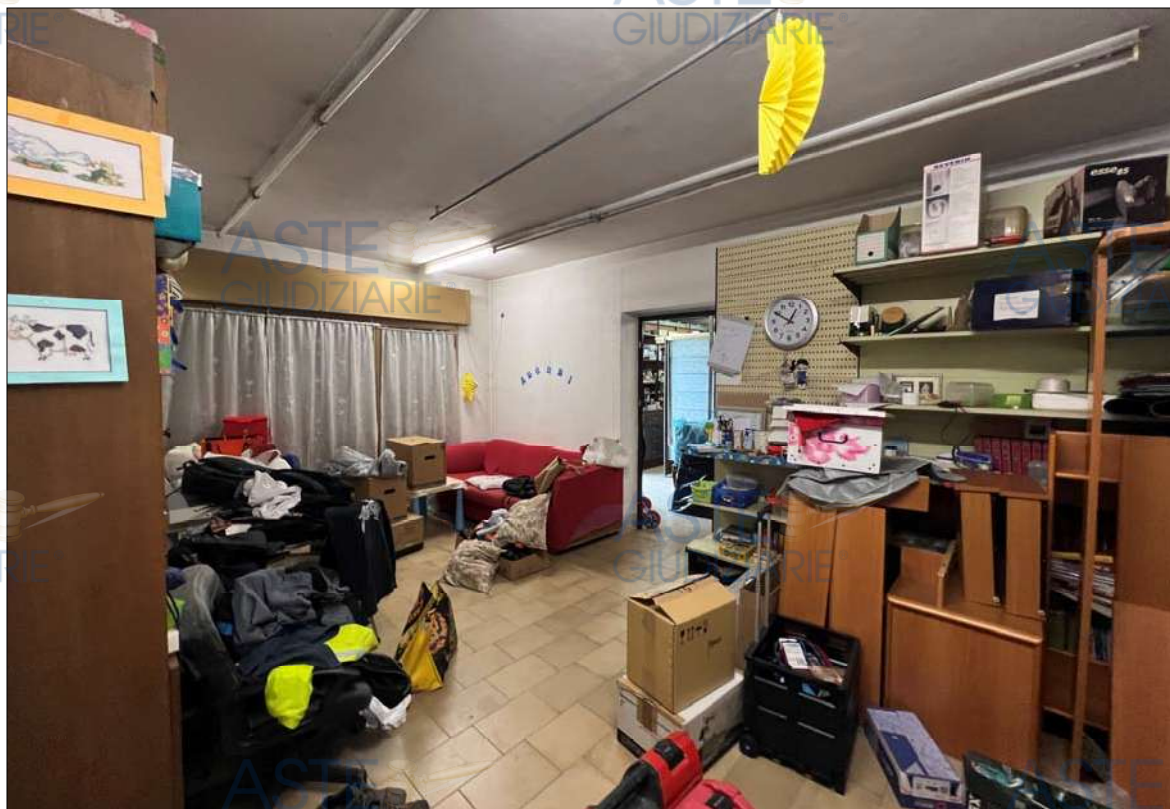
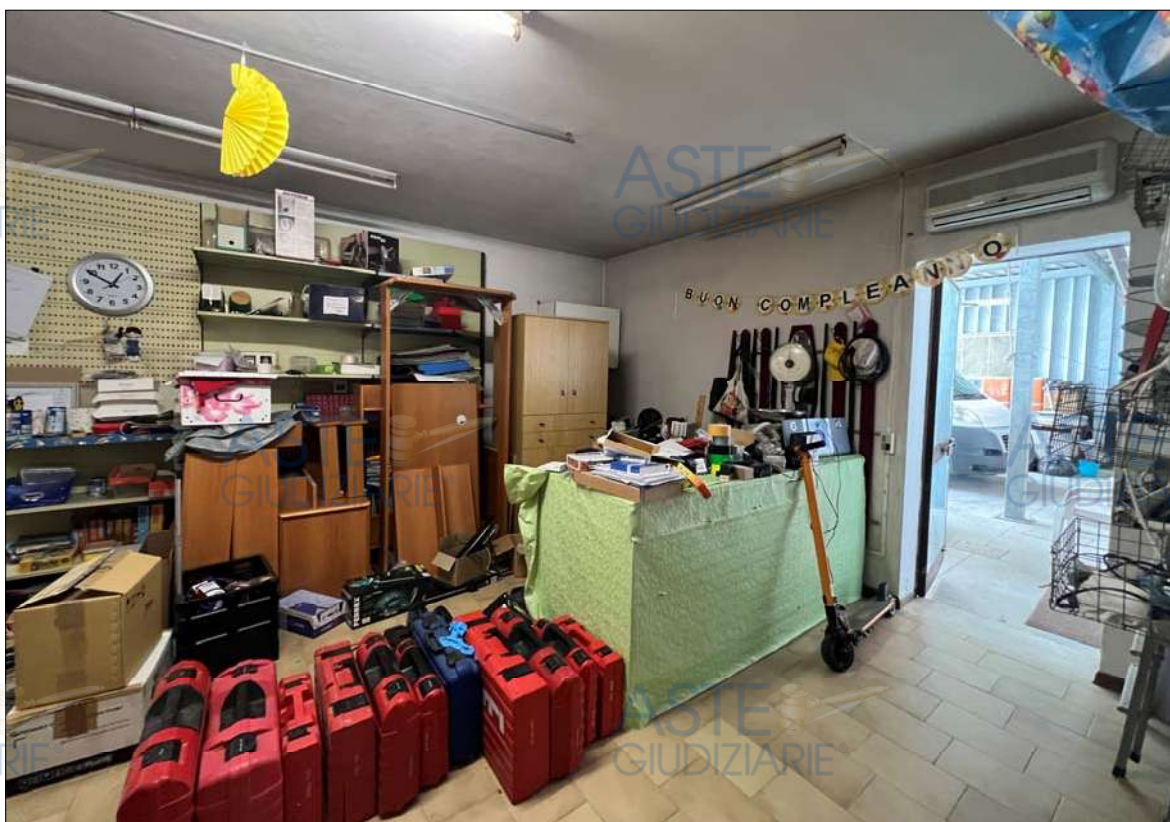
Utilizzato come magazzino e accatastato come negozio (*all'18*), l'immobile, che risulta autorizzato come garage di pertinenza all'abitazione (*all'19-19a*), si estende per una superficie netta complessiva di circa 30,00 Mq e mostra una superficie commerciale di circa 33,00 Mq.

Vista del garage "A" di cui al sub. 3

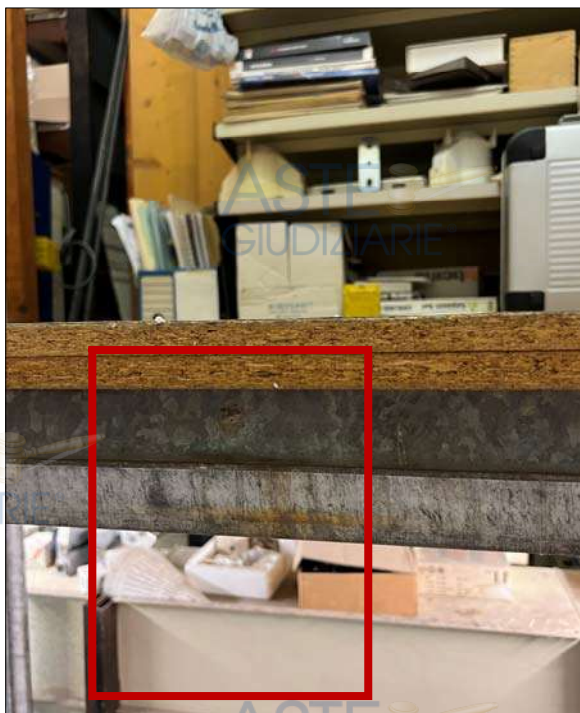
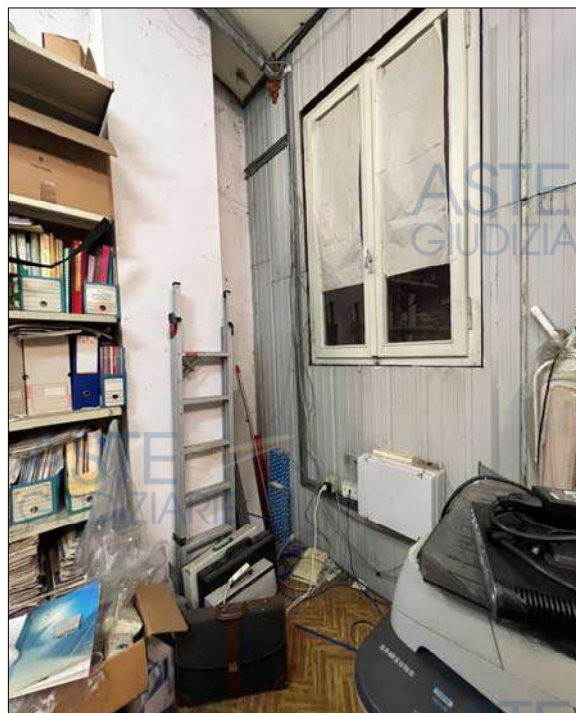
A Sx: vista del solaio al piano primo; a Dx: vista del piano primo

Al piano primo, tramite partizioni in compensato su struttura lignea, è stato ricavato un piccolo locale ad uso ufficio di circa 12,00 Mq. Il locale presenta un'altezza interna di 287 Cm e al suo interno mostra la presenza di fan coil per il raffrescamento e il riscaldamento.

- Utilizzato e accatastato come magazzino, l'immobile risulta autorizzato come annesso rustico al piano terra e come granaio al piano primo (*difformità catastale*).
- L'immobile al piano primo presenta partizioni interne non autorizzate e non accatastate (*difformità urbanistica e catastale*).

- Riaccatastamento dell'immobile ad uso annesso rustico e granaio.
- Rimozione delle partizioni interne non autorizzate.

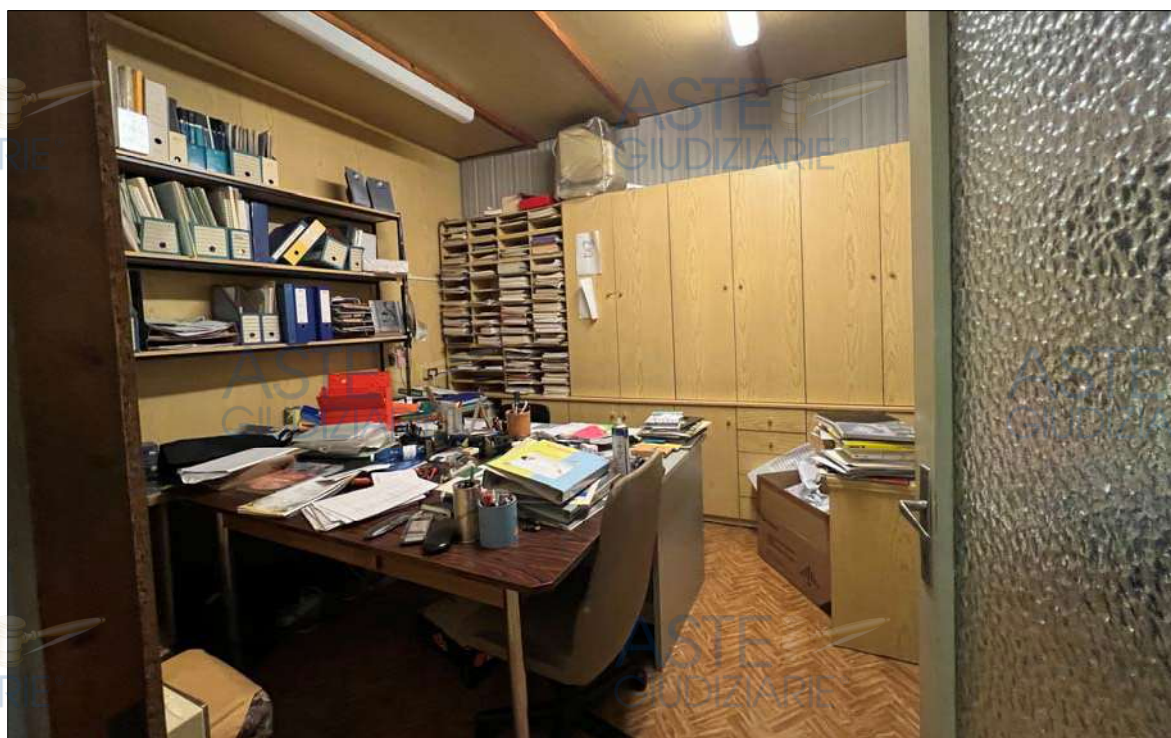
Vista dell'ufficio al piano primo

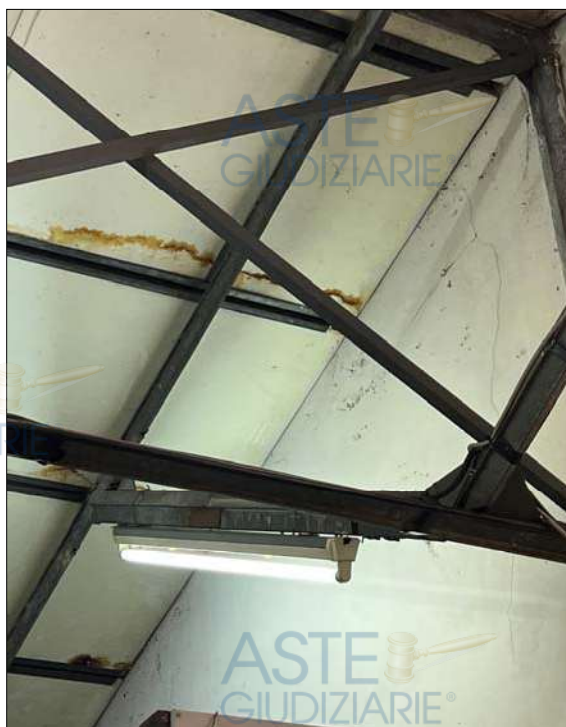
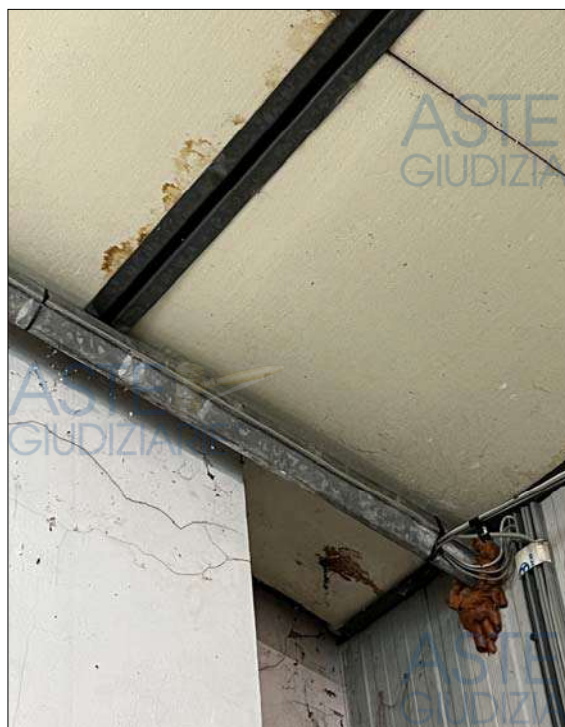
Nei locali sono presenti crepe, infiltrazioni e tracce di muffa specialmente in copertura costituita da pannelli sandwich su struttura metallica.

Vista della copertura

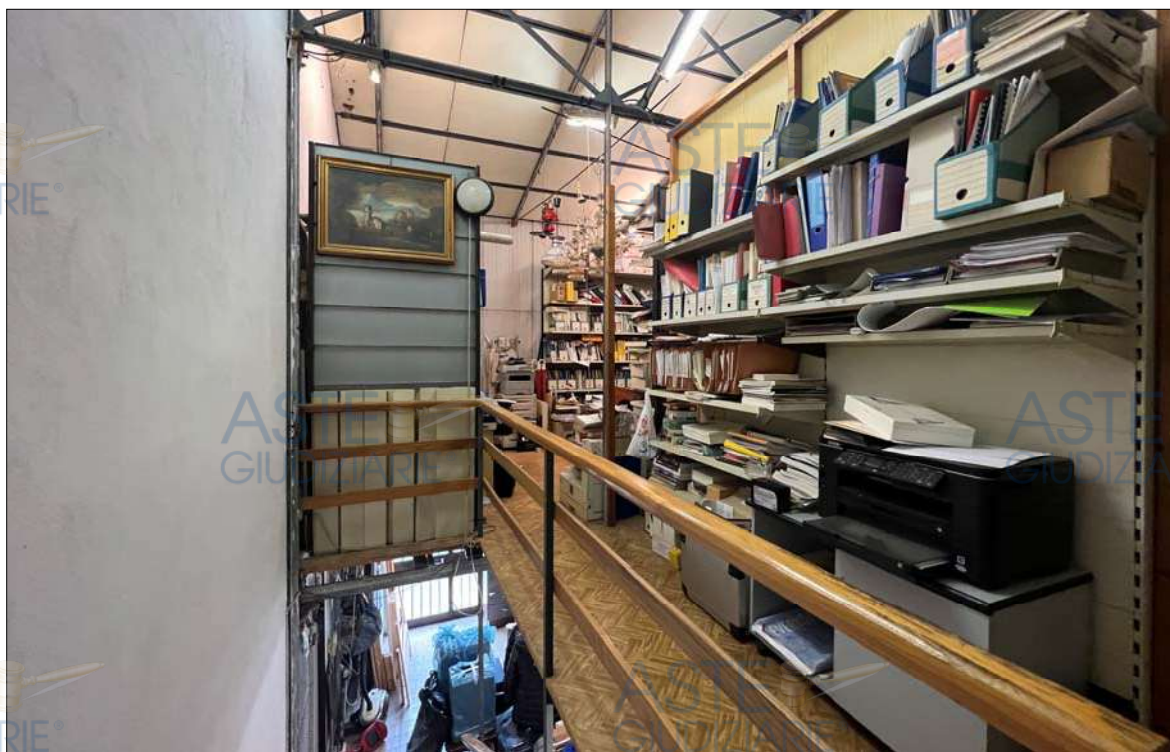
Vista del piano primo  
Granaio "B"

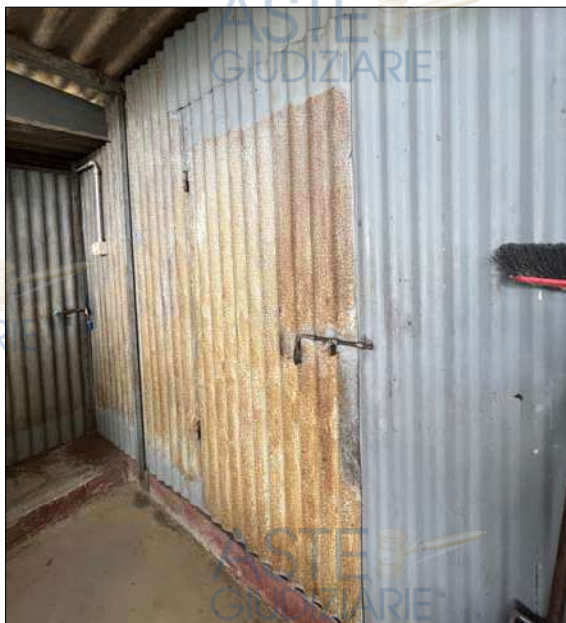
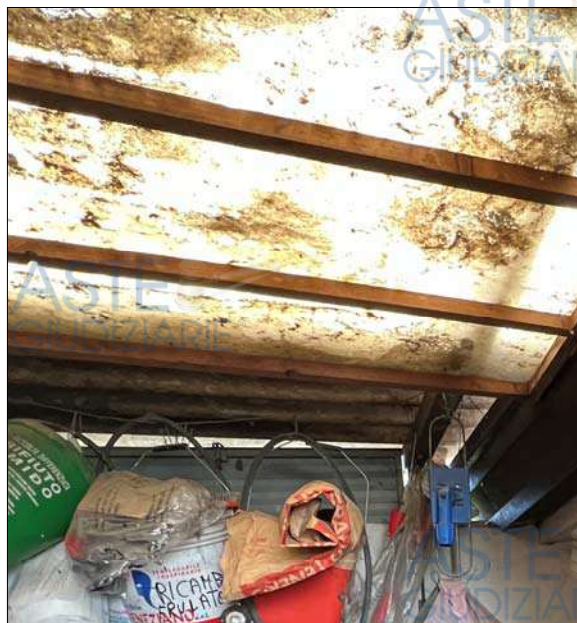
Lo stato conservativo di questo locale è scadente così come le finiture presenti; vi si accede tramite un portoncino inglobato in una parete in lamiera ondulata che si ancora ai locali disbrigo di servizio all'abitazione di cui al mapp. 624-28 sub. 2 non oggetto della presente. Internamente il pavimento è cementizio, i tamponamenti verticali sono in parte in latero cemento, in parte (verso Ovest, lato prospiciente la corte "D") in lamiera.

A Sx: Ingresso della cantina "C"; a Dx vista della copertura interna

La copertura in parte è in lastra ondulata traslucida (ondulina) su struttura lignea, in parte in cemento amianto su struttura metallica.

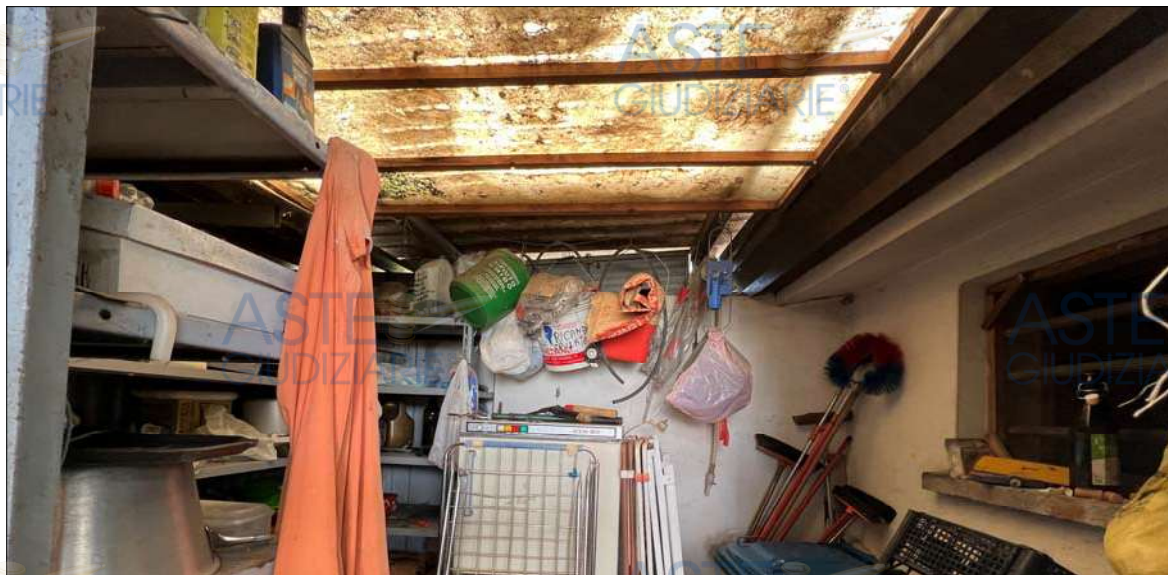
Vista interna del locale "C"

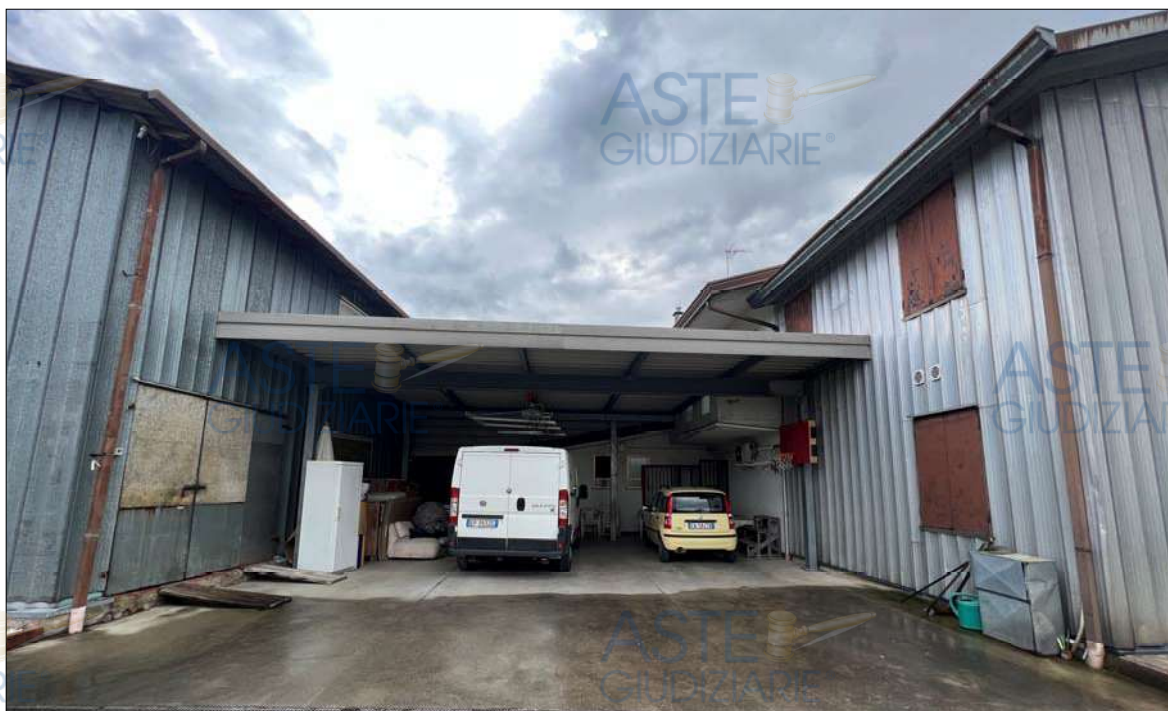
Vista della copertura "D" da Ovest

Le finiture in questo punto sono discrete, la pavimentazione è in getto di calcestruzzo lisciato, la copertura, non autorizzata, si estende per circa 50,00 Mq, presenta una struttura metallica con tamponamento in pannelli sandwich su pilastri anch'essi metallici 15 x 15 Cm, e al centro presenta un grande lucernaio.

Da un lato (verso Nord) la tettoia si ancora alla facciata Sud (in pannelli sandwich) del magazzino "F"; ad Est si aggancia alla copertura dell'immobile di cui al mapp. 624-28 sub. 2, mentre a Sud, si ancora in parte alla struttura in latero cemento (primo piano) della porzione di abitazione soprastante il garage (mapp. 624-28 sub. 2), in parte alla facciata Nord (in pannelli) sandwich dell'annesso rustico – granaio di cui al sub. 4.

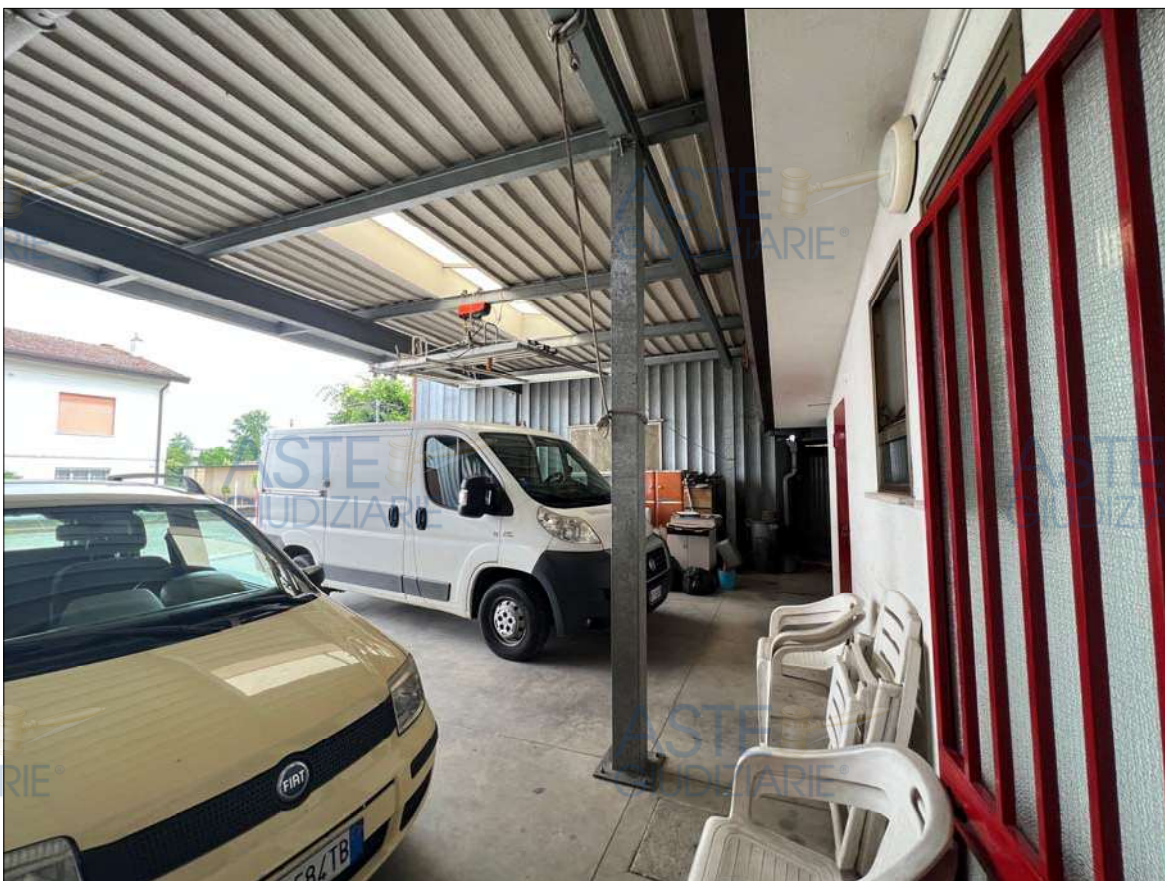
Vista della copertura

In prossimità dell'ingresso alla cantina C" in copertura sono presenti circa 2,20 Mq di cemento amianto.

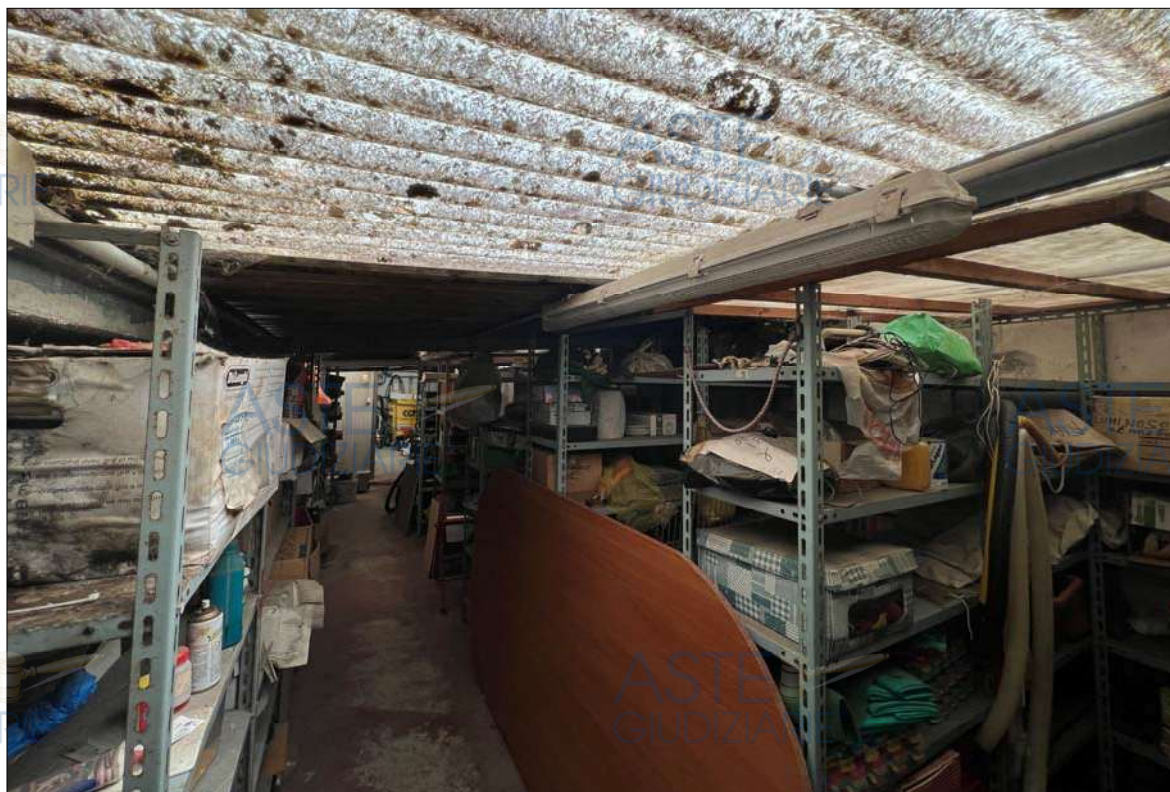
Le finiture del magazzino sono scadenti così come il relativo stato di conservazione: il pavimento è cementizio. E' presente un impianto elettrico, non sono presenti impianto di raffrescamento o di riscaldamento alcuno.

Vista del magazzino "E"

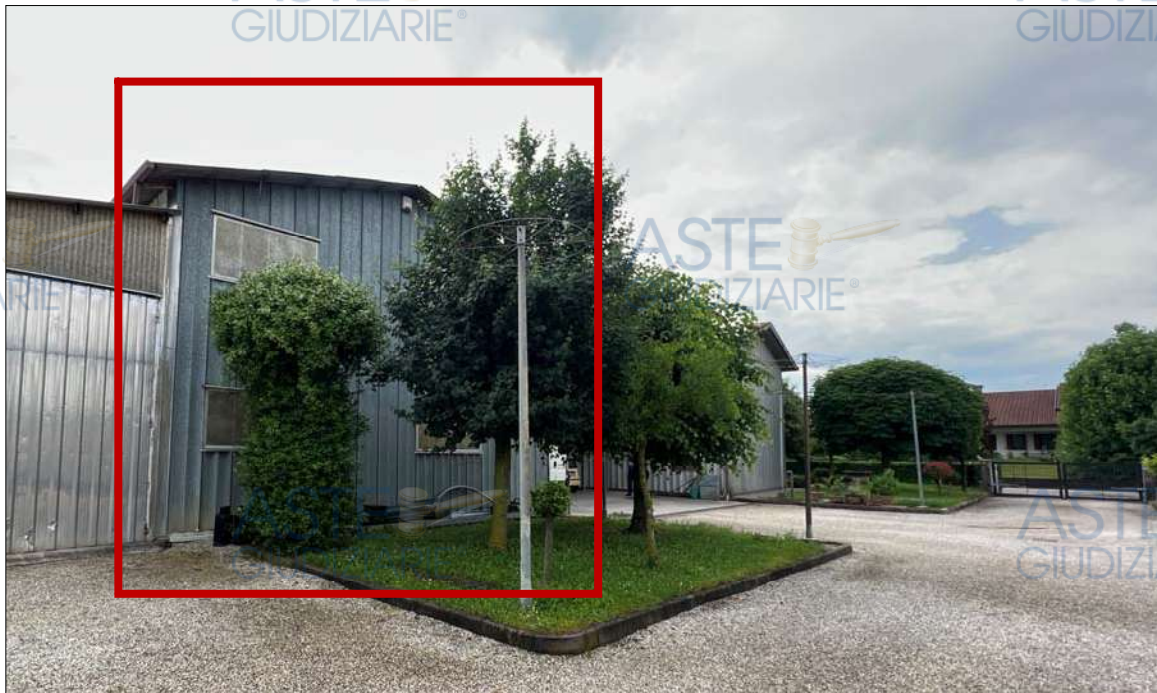
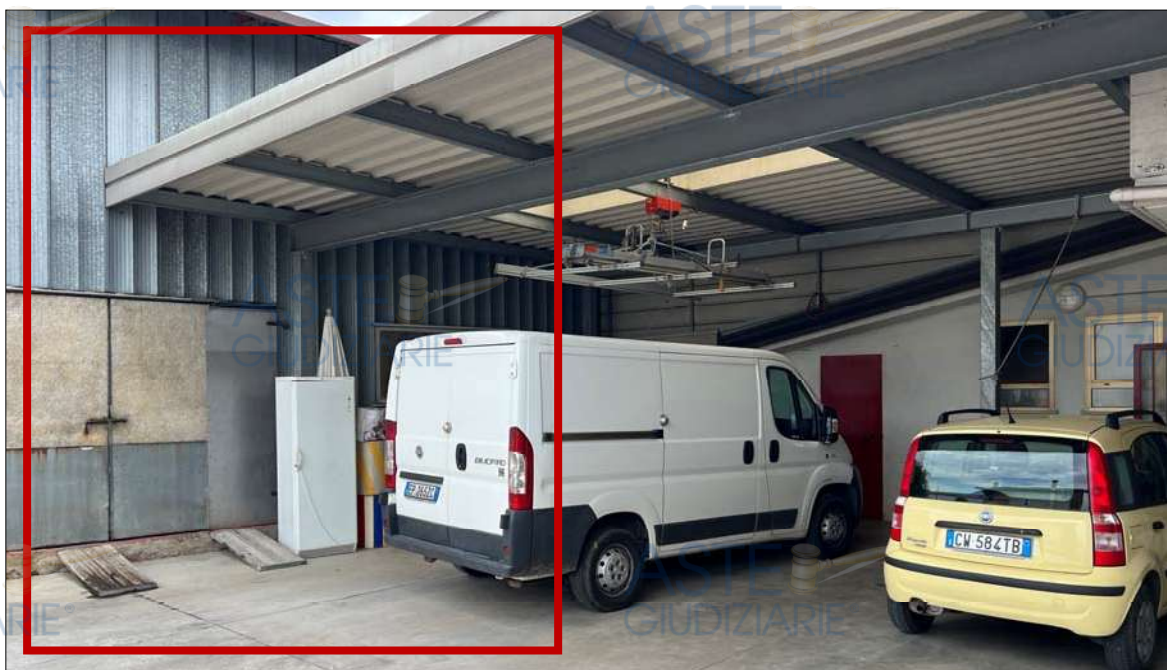
L'immobile si sviluppa per due piani fuori terra, presenta una pianta pressochè quadrata, facciate tipo sandwich e copertura in cemento amianto.

Vista del fabbricato "F" da Nord-Ovest e da "D"

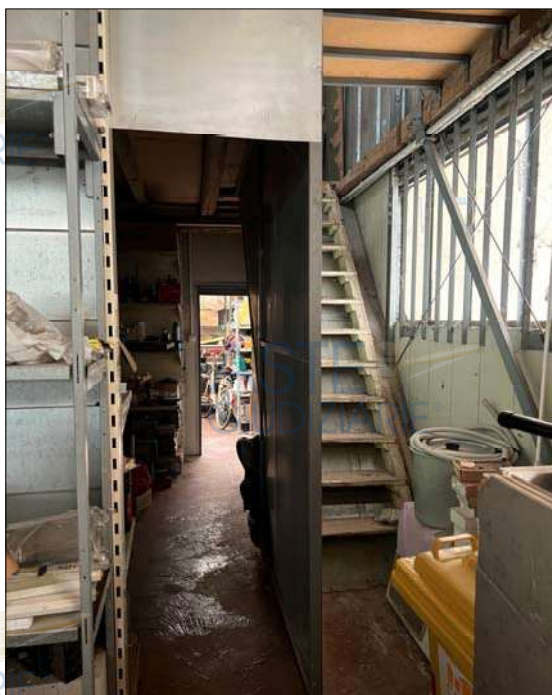
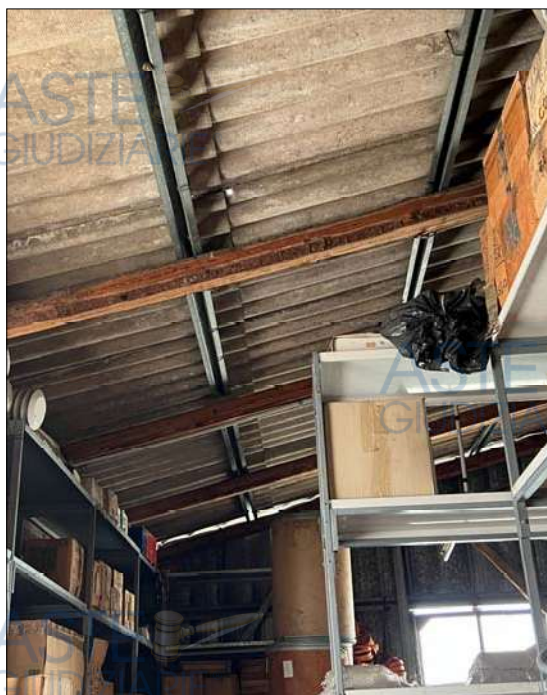
Una precaria scala in legno conduce al piano primo ove la copertura si presenta in cemento amianto su struttura mista (lignea e in metallo).

A Dx: Vista della scala e della partizione interna  
A Sx: vista della copertura in cemento amianto

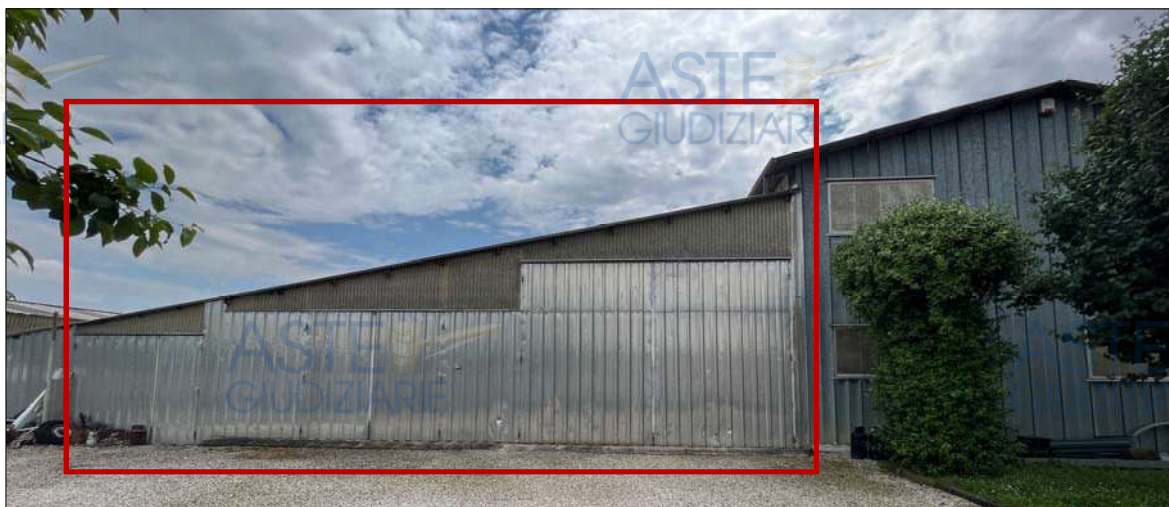
Esternamente il fabbricato si presenta in discreto stato conservativo, mostra facciate in pannelli metallici tipo sandwich con pannello superiore in lastre ondulate traslucide (ondulina); verso Ovest è presente un ampio portone di accesso.

La copertura è a falda unica, inclinata e in pannello sandwich.

A Dx: magazzino-laboratorio "F" di cui al sub. 5

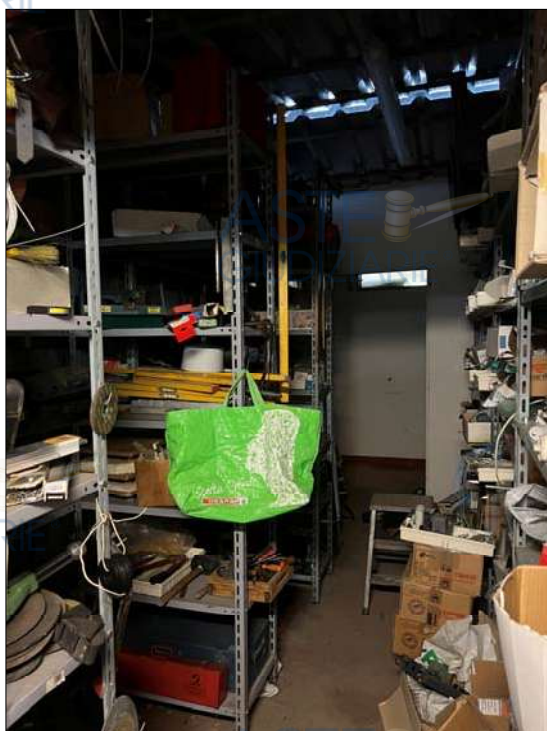
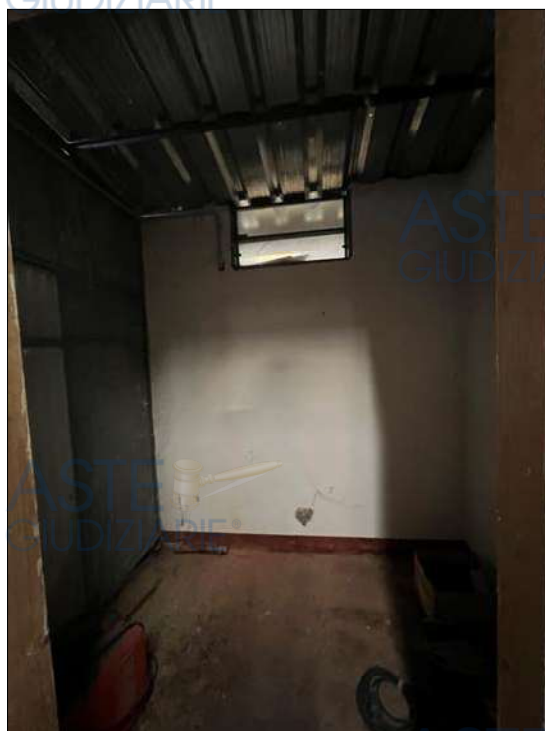
I due locali autorizzati risultano accessibili tramite un portoncino in lamiera metallica; presentano entrambi copertura in lamiera e risultano entrambi finestrati.

Si presentano intonacati e tinteggiati e mostrano una pavimentazione di tipo cementizio.

Vista dei vani autorizzati

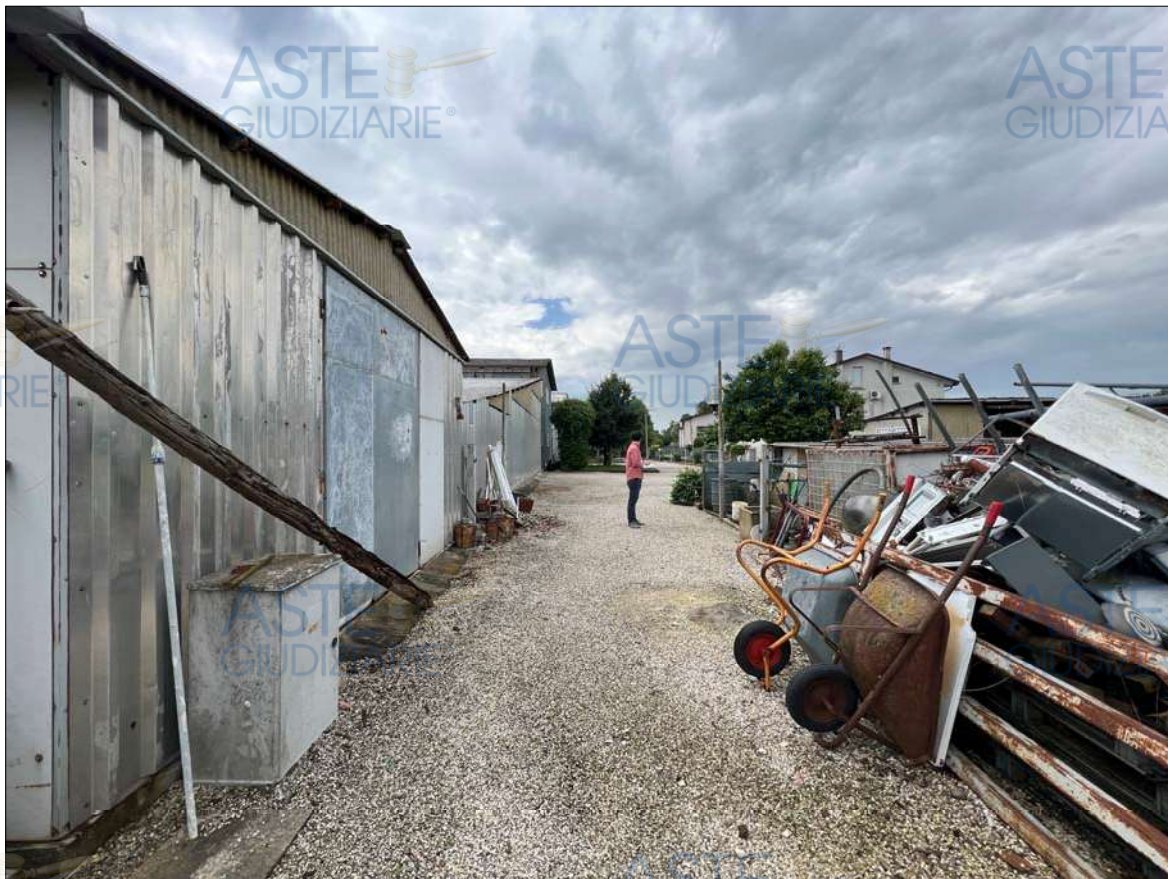
A Nord del compendio, eretto integralmente sul mapp. 623 si trova un ultimo fabbricato (Plan. Gen. Pag. 14 "H") anch'esso destinato a magazzino. Anche questo immobile non risulta autorizzato (all'14-19-19a).

Vista dall'esterno del magazzino "H"

Esternamente il fabbricato si presenta in pannelli sandwich con finitura metallica e soprastante timpano in lastre ondulate traslucide (ondulina).

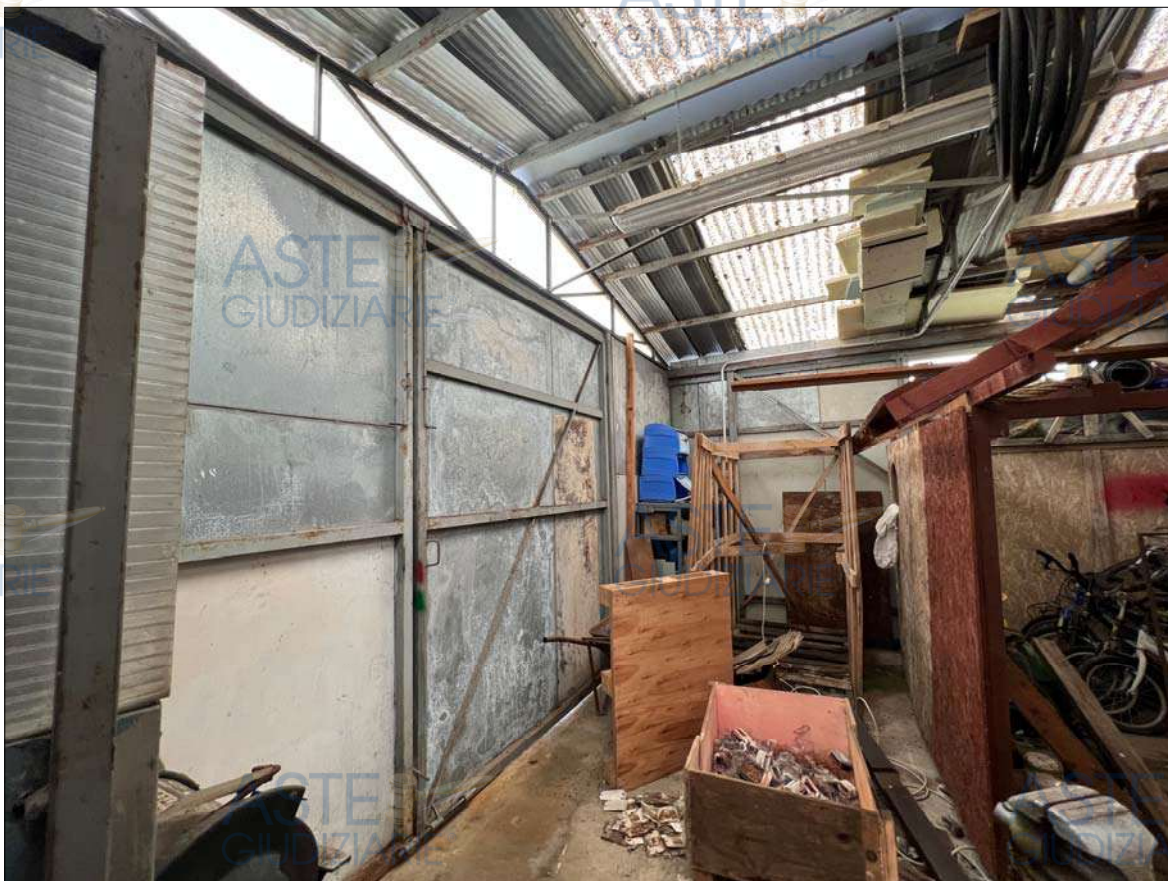
Vista dell'interno del magazzino "H"

Internamente le finiture sono scadenti così come il relativo stato conservativo: il pavimento è di tipo cementizio. E' presente impianto elettrico.

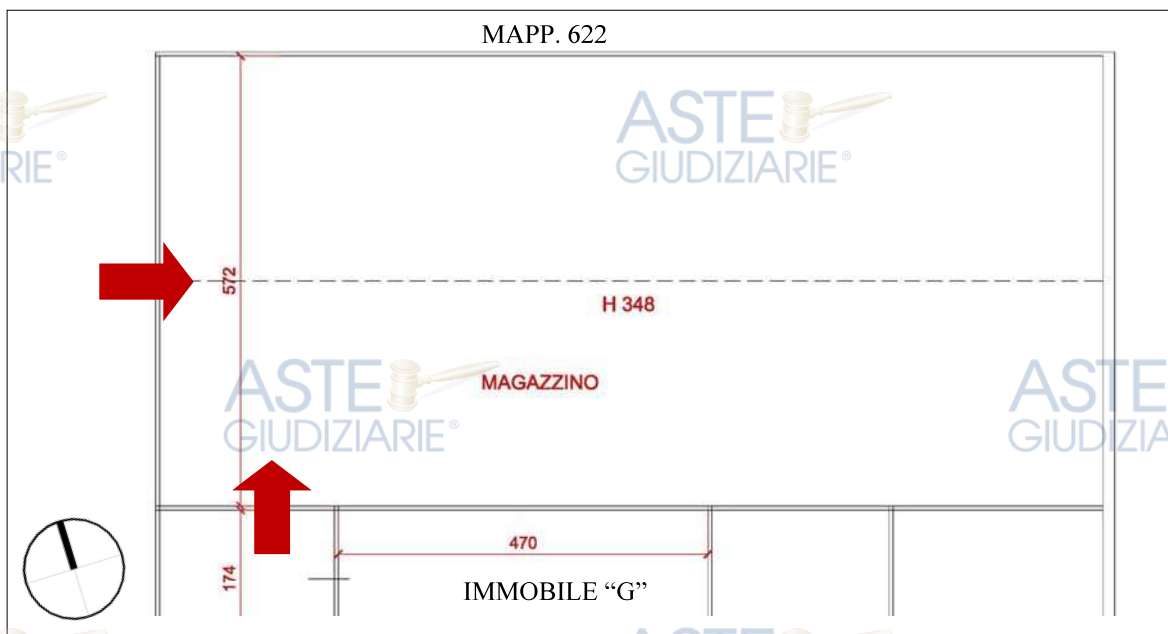
La pianta è semplice e razionale, dalla forma pressochè rettangolare; l'immobile, costruito in aderenza al fabbricato "G" e al muro di confine Est di divisione con il mapp. 1004, si sviluppa su di un unico piano e si estende per una superficie complessiva di circa 71,00 Mq.

Rilievo schematico del magazzino "H"

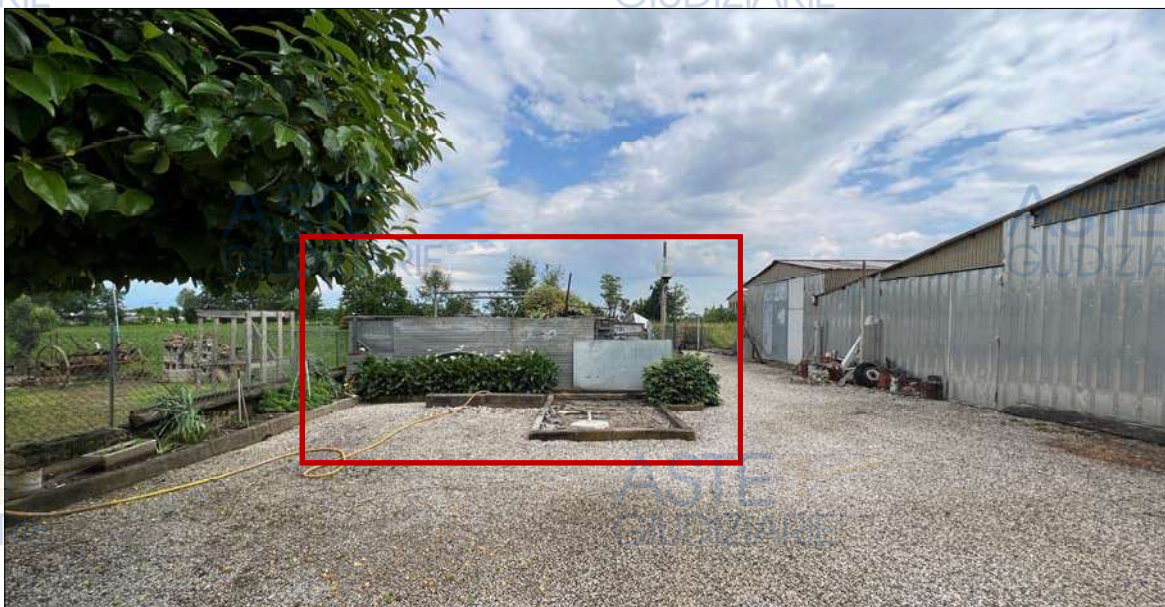
Sul mapp. 624, a confine con il mapp 622, sul lato Ovest del compendio, a confine con il mapp. 317, si trova una piccola baracca non autorizzata adibita a pollaio (Pag. a seguire "I") (all14-19-19a).

Vista del pollaio sul lato Ovest del compendio

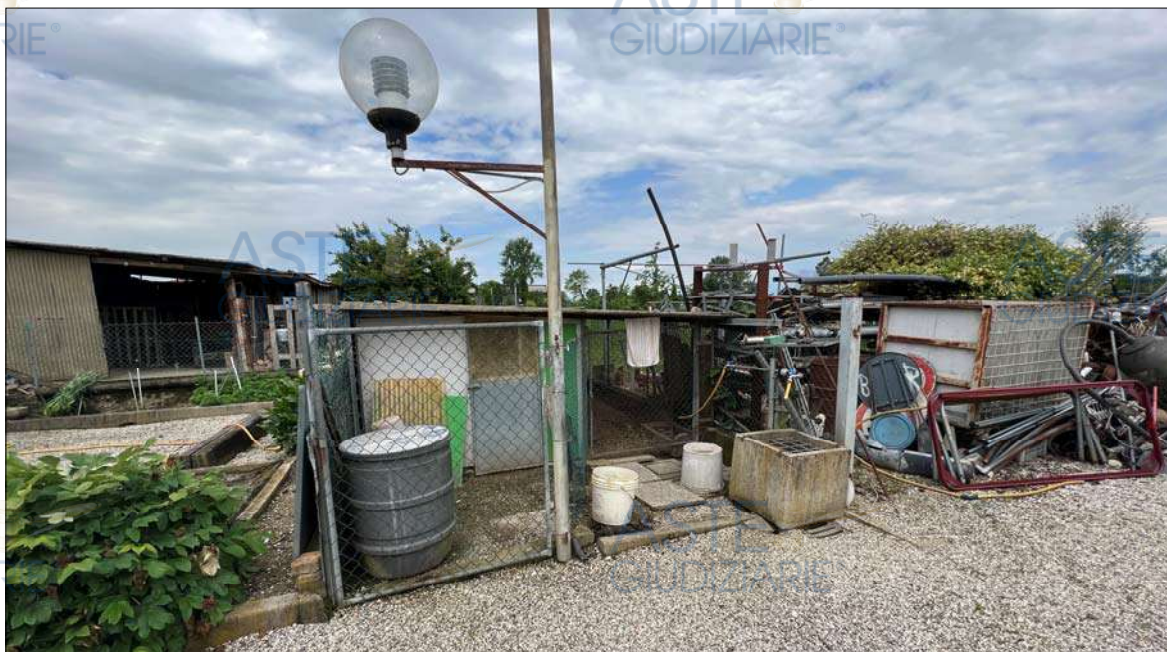
In prossimità del pollaio si trovano un lampione e un abbeveratoio: l'impianto idraulico ed elettrico presenti si presentano precari.

Vista del pollaio "I"
