**TRIBUNALE CIVILE E PENALE DI PADOVA**

**R.G.E. 81/2023 riunita 260/2024**

Perizia di Stima

Relazione di Consulenza Tecnica di Ufficio

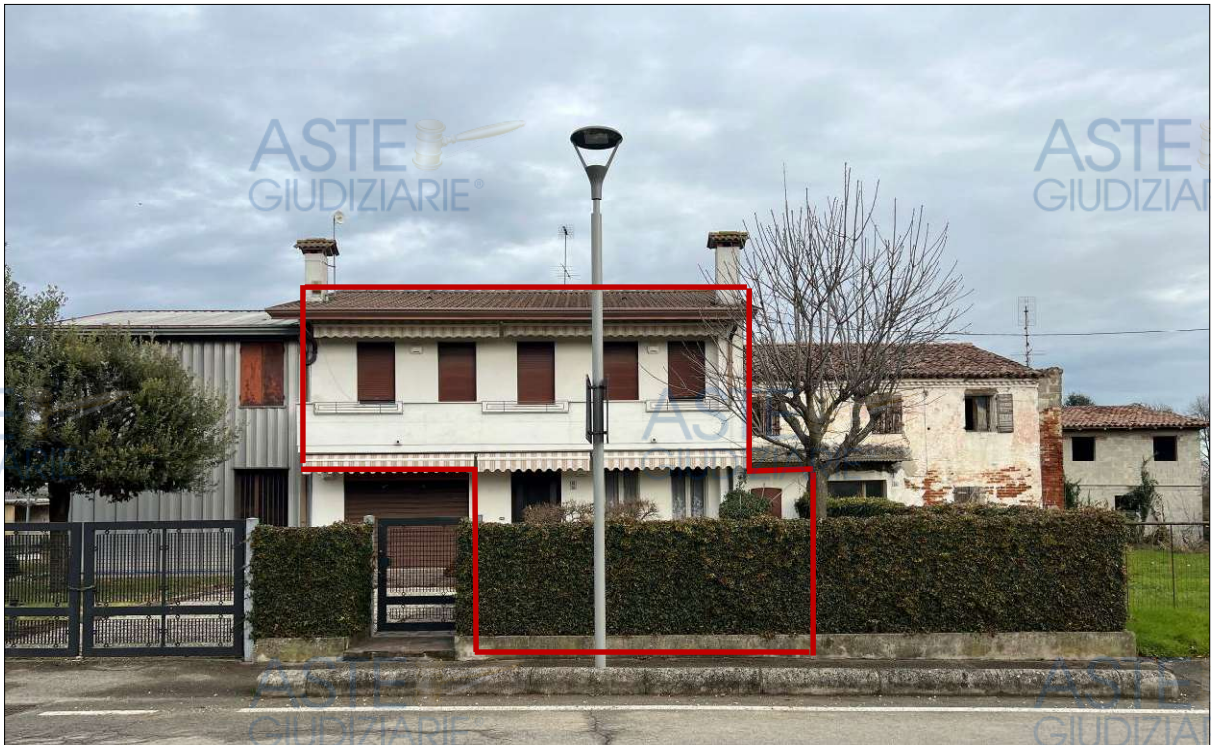
In generale, esternamente, il fabbricato presenta uno stato conservativo e manutentivo discreto e non mostra peculiarità architettoniche degne di nota (all/57).

Le facciate si presentano intonacate e tinteggiate di colore bianco, il tetto a doppia falda, presenta un manto presumibilmente in coppi.

Il fronte Sud è caratterizzato dalla presenza di un terrazzo con parapetto in calcestruzzo che corre lungo tutta la facciata e sottostanti tende da sole.

Alle finestre sono presenti avvolgibili di colore marrone, i serramenti sono in legno di colore bianco; sono datati ma presentano un discreto stato conservativo e manutentivo. Non è presente vetrocamera.

Vista del fabbricato da Sud  
In rosso inquadramento dell'immobile in oggetto

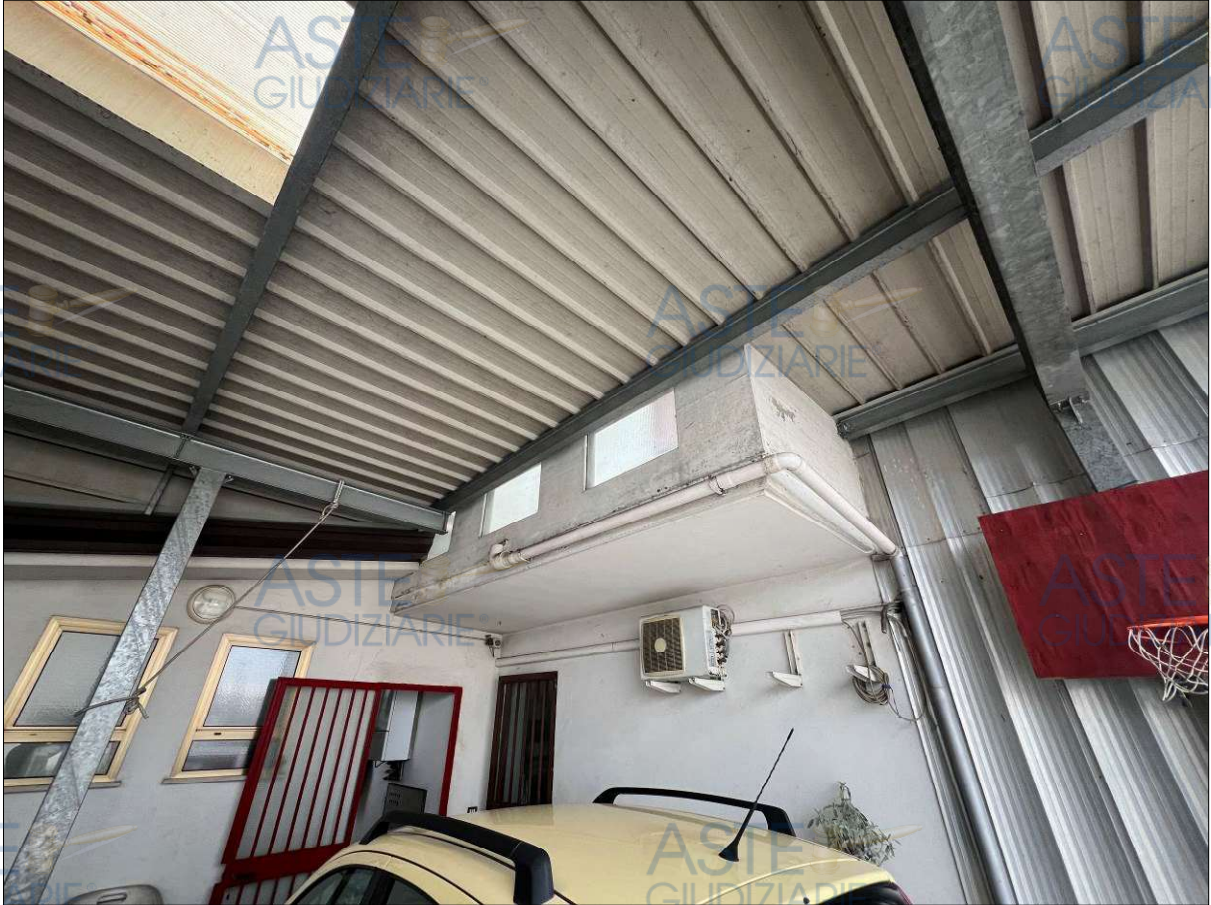
comunicazione con una retrostante area di servizio destinata a lavanderia che prospetta sulla corte coperta non autorizzata analizzata nella mia precedente.

Vista dell'aggancio della copertura non autorizzata soprastante la corte interna con il terrazzo della camera a Nord.

Vista dell'ingresso della lavanderia e dell'ingrasso al garage cui al sub. 3 - catastalmente negozio (a destra)

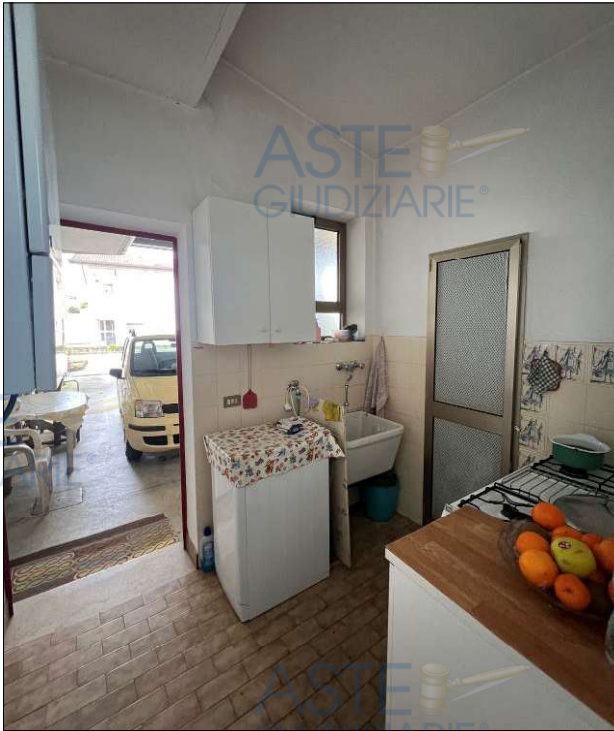
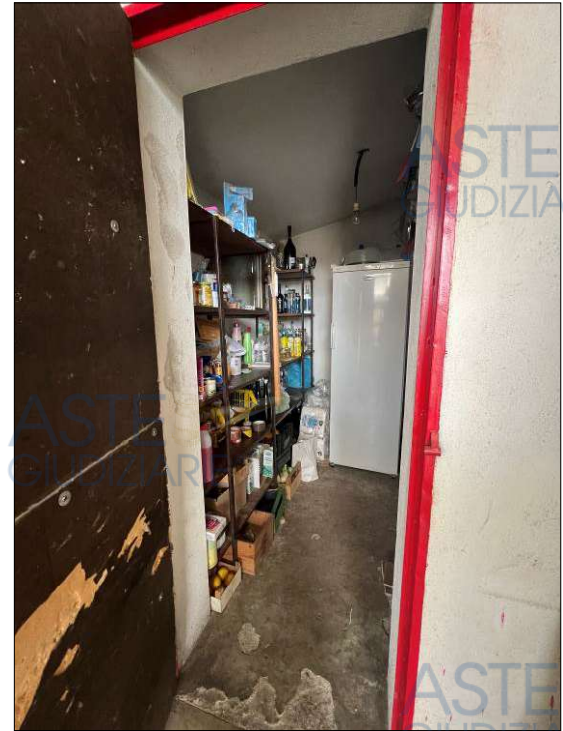
La lavanderia, finestrata, si compone di un disbrigo ove si trovano una piccola zona cottura e un lavatoio, e di un bagno, l'unico presente al piano terra, munito di doccia.

Si estende per circa 7,00 Mq e mostra copertura a falda fino al ripostiglio sito a Nord della stessa.

Quest'ultimo, sebbene anch'esso prospiciente la corte coperta di cui sopra, non risulta comunicante con l'abitazione, si estende per circa 4,20 Mq, si presenta finestrato e mostra uno scadente stato conservativo e manutentivo; vi si accede tramite un portoncino metallico dalle carenti finiture.

A Sx: vista della lavanderia; a Dx vista del ripostiglio a Nord

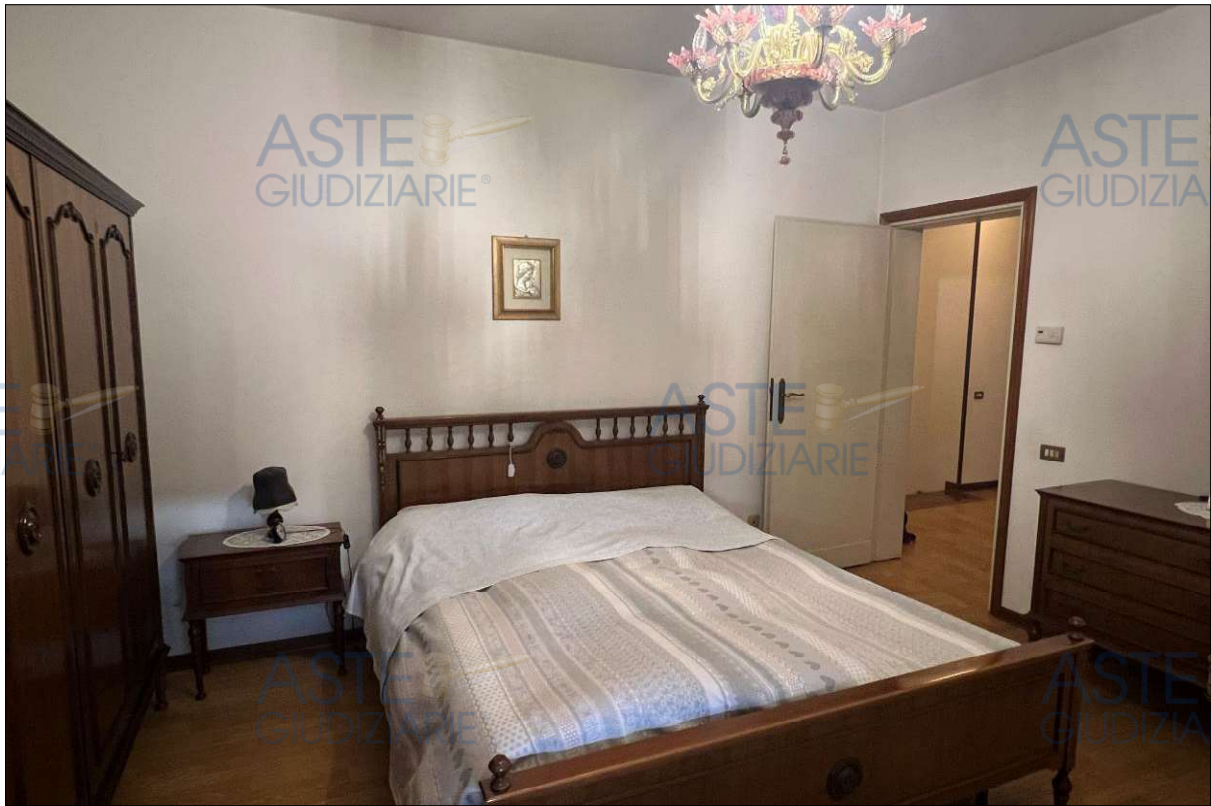
Vista di una delle camere al piano primo

In alcuni punti sul soffitto e sulle pareti sono presenti macchie di muffa, scrostamenti e ingiallimenti, piccole cavillature, tracce di umidità e condensa mentre sul pavimento, specialmente sul legno delle camere in corrispondenza delle porte finestre, sono presenti evidenti tracce di usura date dal tempo.
