- Tribunale di Pescara -CAUSA CIVILE : Giudizio n° **218/2024 R.G.***Promosso da:*

- RELAZIONE PERITALE**INTEGRATIVA (Nomina del 23.09.2025)****1. PREMESSE:**

2. VERIFICA RIMOZIONE COPERTURA ETERNIT RIPOSTIGLI:

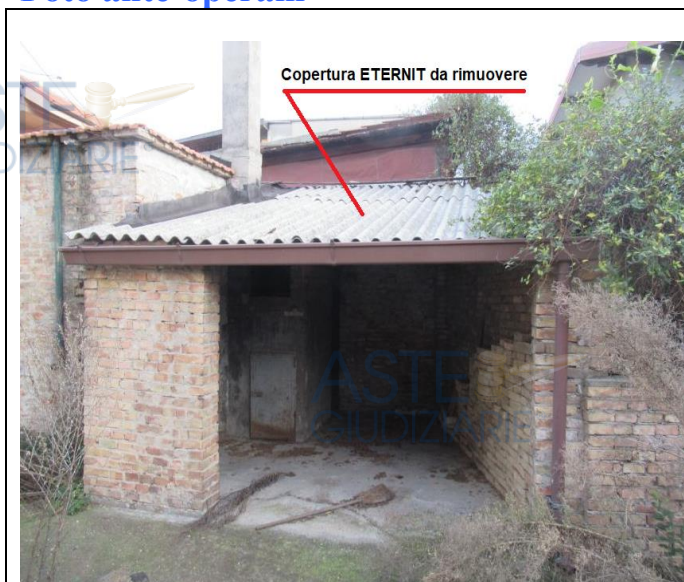
“.....Rilevato che a pagina 19 della relazione di consulenza tecnica d'ufficio il CTU ha indicato quanto segue: “ Si rileva inoltre che i ripostigli ubicati al piano terra sul retro fabbricato sono formati da due vani con piccola centrale termica interna e copertura in fibro-cemento (amianto) in pessimo stato conservativo, da rimuovere..... “

Il sottoscritto ribadisce che la copertura dei ripostigli in fibro-cemento (amianto) era in pessimo stato conservativo, e pertanto solo quest'ultima era da rimuovere e non i

Foto 1 – Ripostigli retro fabbricato – copertura in eternit

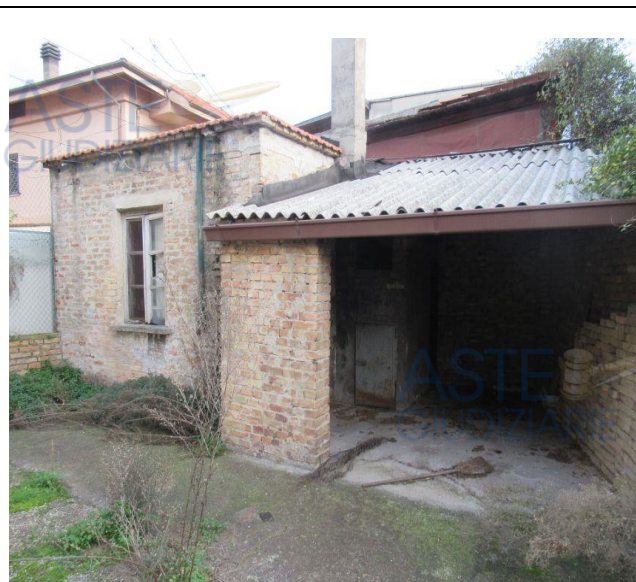
Foto 2 – Ripostigli retro fabbricato -

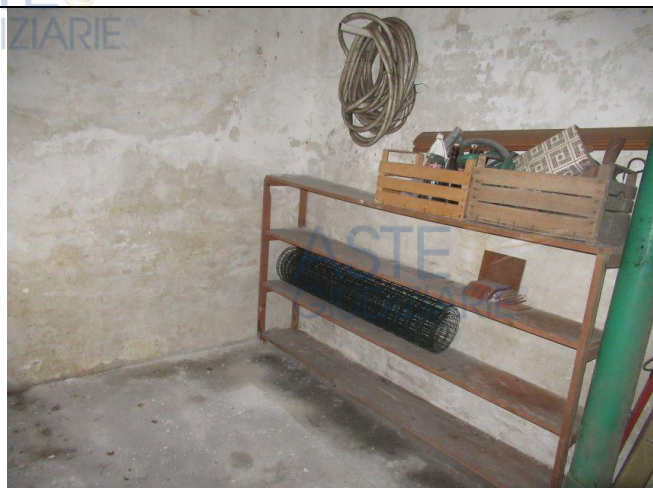
Foto 3 – Ripostigli retro fabbricato - interno

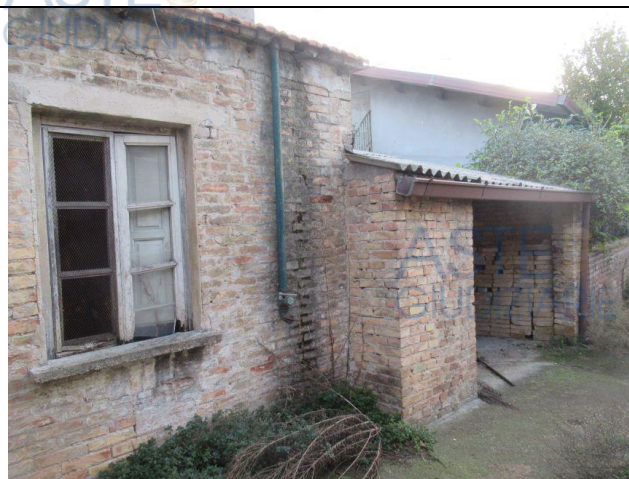
Foto 4 – Ripostigli retro fabbricato

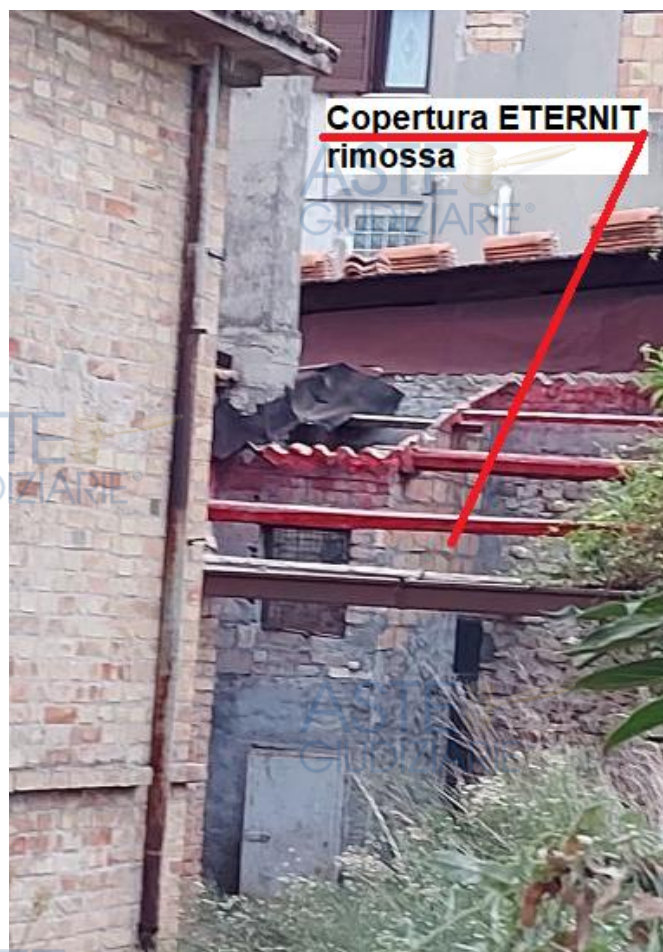
Si constatava che la copertura ammalorata in eternit è stata rimossa a regola d'arte dalla ditta incaricata dalla, la "C....." come da certificato n° 25PR267/4m del 27.06.2025 (vedere allegato n° 3) (vedere documentazione fotografica da n° 5 a n° 6).

Foto 5 – Copertura Ripostigli in eternit, rimossa

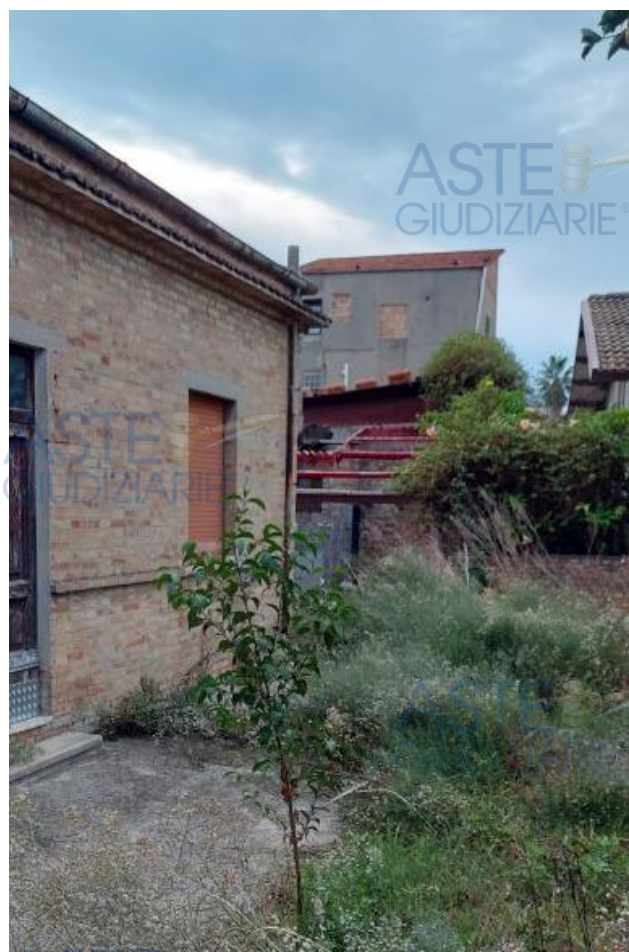
Foto 6 – Ripostigli retro fabbricato

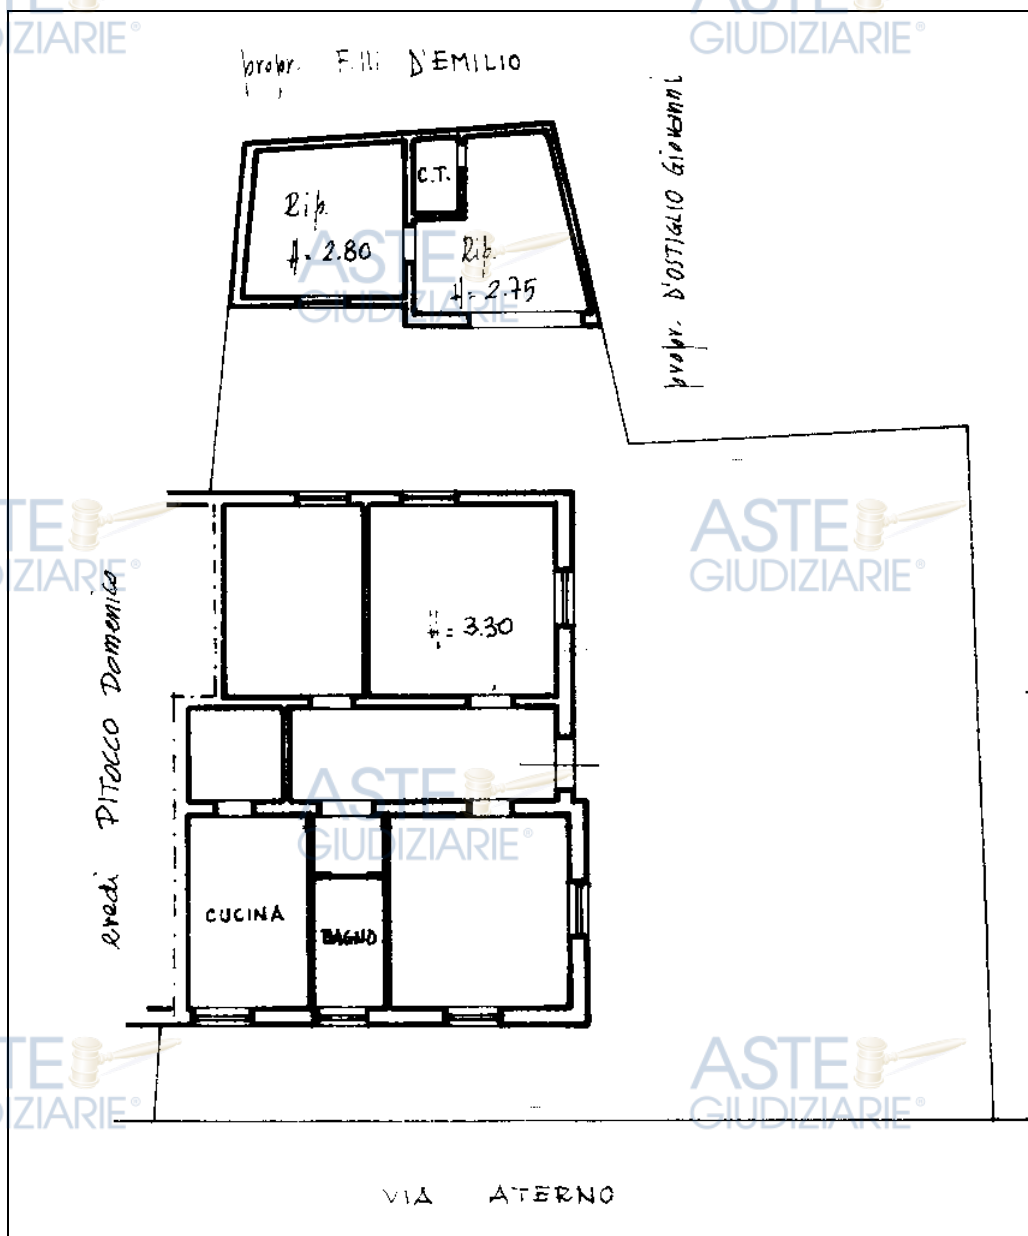
Dai rilievi effettuati in loco dal sottoscritto CTU è emerso che il fabbricato risulta conforme alla planimetria di accatastamento del 24.03.1987 allegata al condono edilizio di cui alla C.E. San. N. 7291 del 16.12.2005, all'epoca il fabbricato era identificato con la P.Ila 1154 la quale riporta il muro di separazione dall'immobile attiguo non verticale ma obliquo. Mentre si evince che nell'ultima planimetria di accatastamento agli atti con i ripostigli, il muro a confine è stato riportato in maniera errata in quanto parallelo agli altri muri e non obliquo come è nella realtà (vedere allegato n° 2).

Inoltre si rileva una difformità tra la mappa del Catasto Terreni e la planimetria del Catasto Urbano. Quest'ultima erroneamente ingloba le p.lle di terreno nn. 1687, 1688, 1689 che le fanno sembrare corte del fabbricato, mentre invece sono p.lle di terreno distinte e pertanto non vanno incluse nella planimetria dell'urbano. La corte del fabbricato nello stato di fatto è più esigua.

Vecchia Planimetria catastale - Fg. 30, P.IIa 399 - P.T. (del 1987)

Pertanto vanno allineate le planimetrie catastali allo stato di fatto ed all'ultimo titolo abilitativo.
