Risposte alle richieste del Giudice dell'Esecuzione

DESCRIZIONE DELLE CONDIZIONI DEI BALCONI

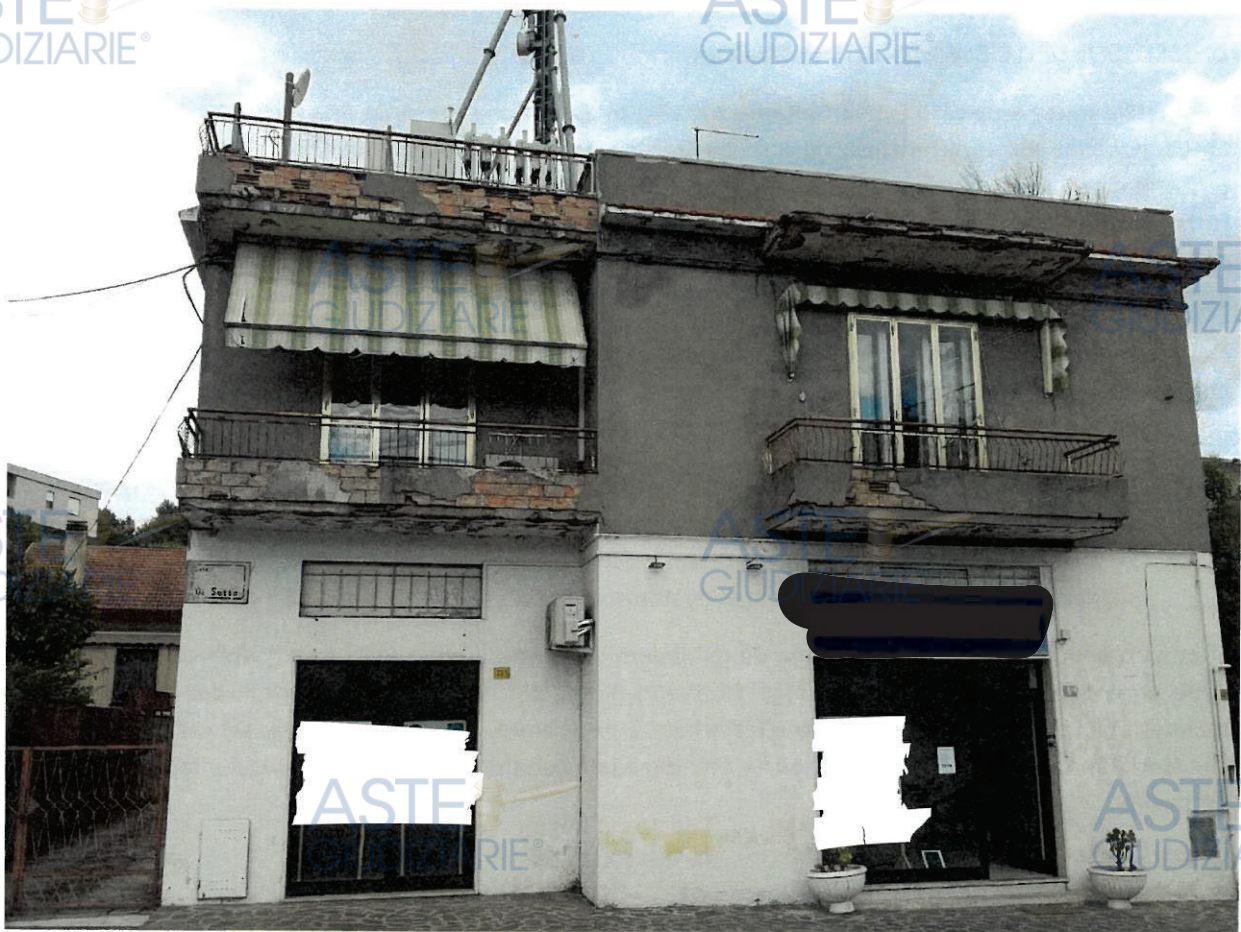
FOTO 11

L'immobile in cui è ubicato l'appartamento oggetto di esecuzione presenta una facciata prospiciente Via di Sotto, pubblica via caratterizzata da intenso traffico pedonale e automobilistico. Su detta facciata sono presenti due balconi al primo piano, a servizio dell'appartamento pignorato, nonché, al secondo piano, un terzo balcone facente parte del terrazzo comune a tutte le unità immobiliari costituenti l'edificio (un altro appartamento oltre a quello pignorato e due locali commerciali) ed infine una pensilina a copertura del balcone del primo piano sul lato destro per chi guarda la facciata (si veda la foto allegata).

Nel corso dei sopralluoghi è stata effettuata un'analisi visiva dei citati particolari architettonici e strutturali, che ha rivelato un esteso grado di deterioramento, dovuto all'età dell'edificio e alla mancanza di manutenzione. Più nello specifico e sempre con riferimento alla Foto N. 11, si può notare quanto segue:

1. L'intradosso delle quattro solette che sostengono i tre balconi e la pensilina, la porzione di cornicione soprastante quest'ultima, nonché i frontalini delle solette presentano l'intonaco ammalorato;
2. Le porzioni in muratura dei parapetti dei balconi presentano anch'esse l'intonaco ammalorato, con scopertura di estese porzioni della sottostante muratura in laterizi e lesioni a carico di quest'ultima.

Il quadro complessivo delineato è tale da richiedere una serie di interventi qualificabili come di ripristino delle parti deteriorate; in assenza degli interventi di seguito descritti, le condizioni dei citati particolari architettonici e strutturali potrebbero ulteriormente peggiorare, fino a costituire un serio rischio per i terzi che transitano sulla pubblica via. Per porre rimedio a tale condizione, sono necessari gli interventi di seguito dettagliati.

- A. Rimozione dell'intonaco e dell'eventuale calcestruzzo ammalorati degli elementi architettonici di cui al precedente punto 1;
- B. Rimozione dell'intonaco ammalorato e delle eventuali parti sottostanti in laterizio lesionate degli elementi architettonici di cui al precedente punto 2;
- C. Pulizia dalla ruggine dei ferri di armatura delle solette e dei frontalini e fornitura e posa in opera di trattamento protettivo dei ferri stessi con idoneo prodotto antiossidante (prevenzione della ruggine);
- D. Realizzazione di un sistema anti-sfondellamento all'intradosso delle solette descritte, con fornitura e posa in opera di idonea rete di armatura (disposta a sostegno delle solette) con relativo sistema di fissaggio e successiva realizzazione di intonaco con malta cementizia premiscelata e fibrinforzata;

E. Rifacimento dell'intonaco con malta cementizia premiscelata e fibrorinforzata, con posa in opera di adeguata rete di armatura sulle porzioni in muratura dei parapetti dei balconi, curando la sigillatura dei giunti fra i laterizi.
