COMUNE DI CEPAGATTI  
(Pescara)

OGGETTO: Perizia estimativa del più probabile valore di vendita di fabbricato civile  
con area annessa sito in Via Veneto N° 3

Committente: Di Domenico Fabrizio – Santuccione Monica

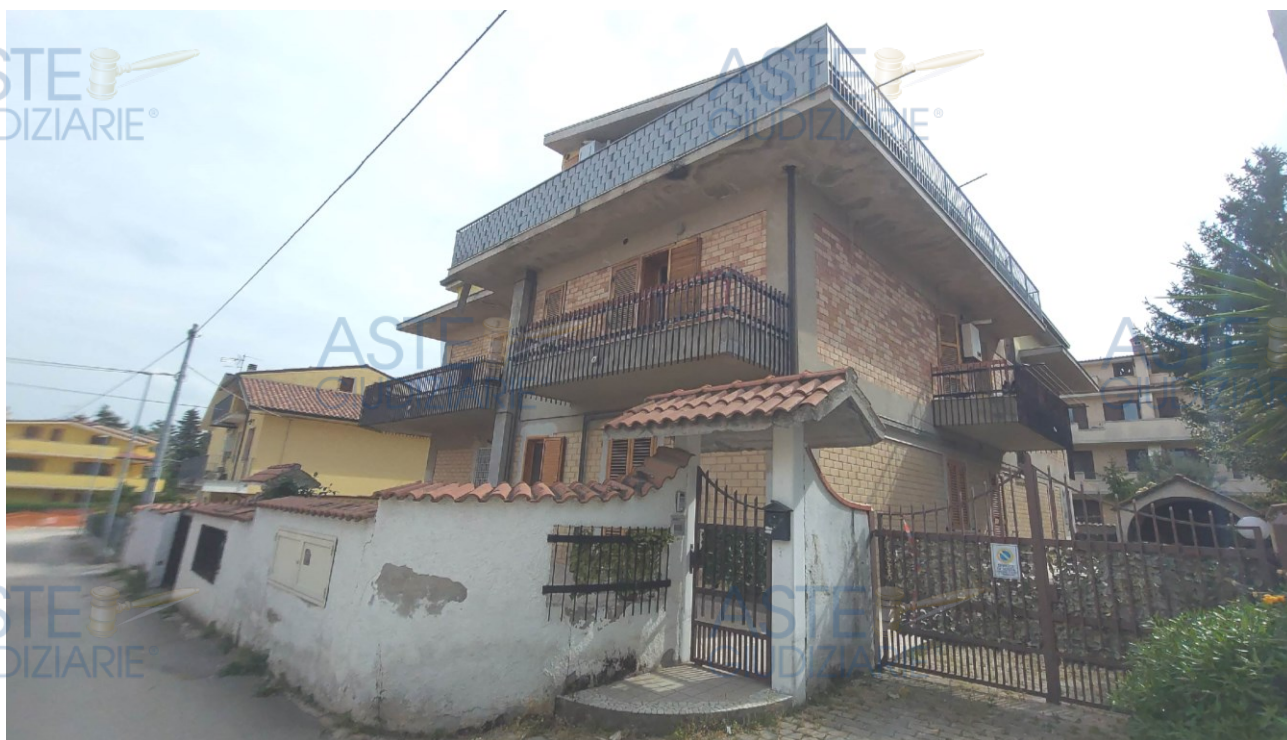
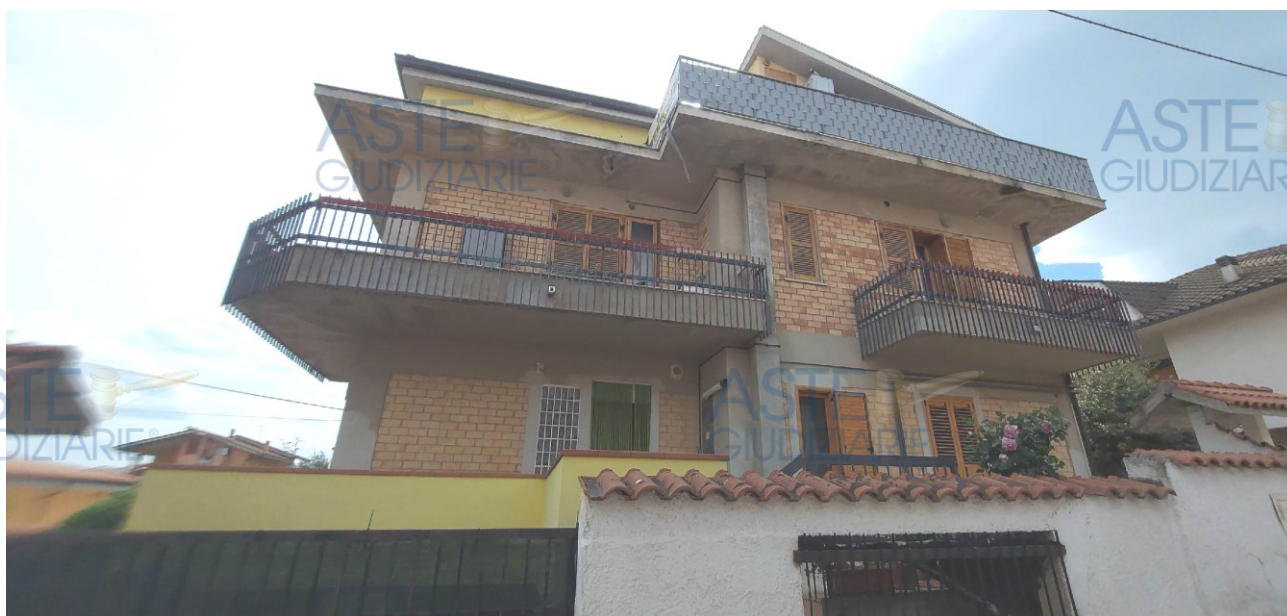
Lo stesso fabbricato si presenta con finitura base con mattoncini a vista e intonaco che mette in risalto il telaio strutturale. Vi sono alcuni segni della vetusta del fabbricato in particolare sulla recinzione e sulla pensilina di ingresso e, in genere, sulle parti aggettanti del manufatto.

Viste esterne da Via Veneto

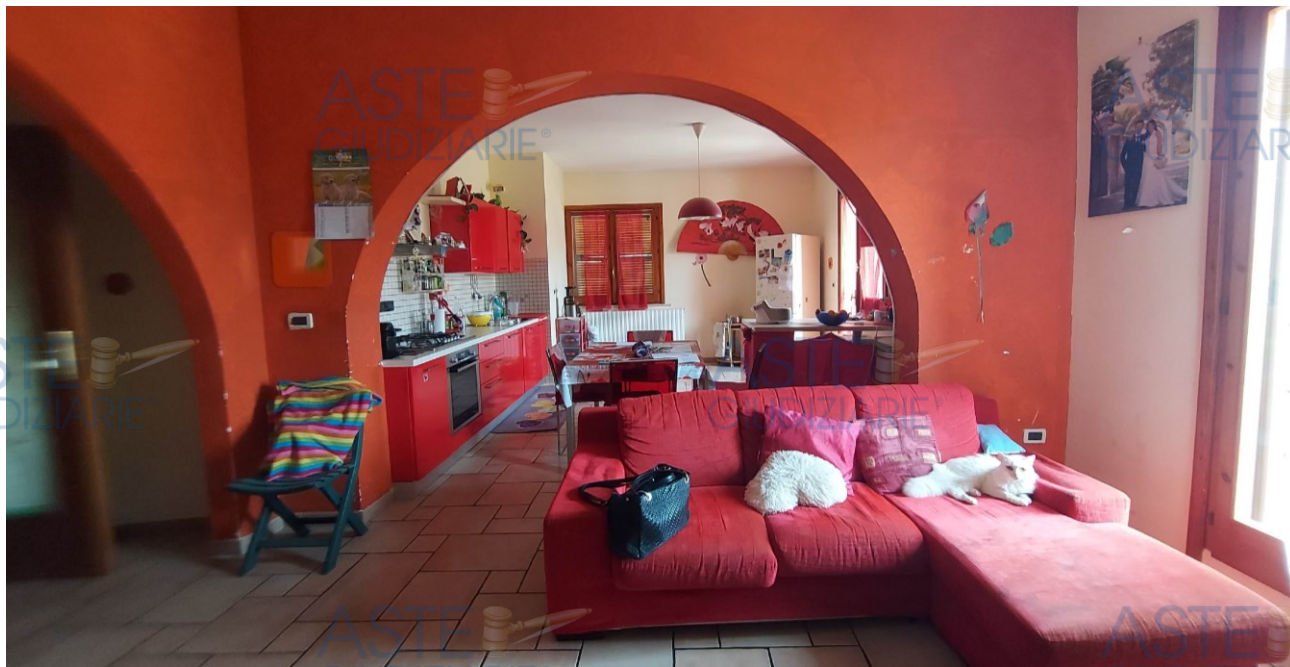
Lo stato di conservazione è discreto con finiture standard e non vi sono particolari criticità a livello strutturale. Le caratteristiche termoisolanti del fabbricato sono realizzate con le tipiche tecniche in uso negli anni '80 '90 del secolo scorso ovvero non ad alto efficientamento termoisolante. Il fabbricato è dotato di impianti autonomi in buono stato di conservazione.

Vista della zona giorno

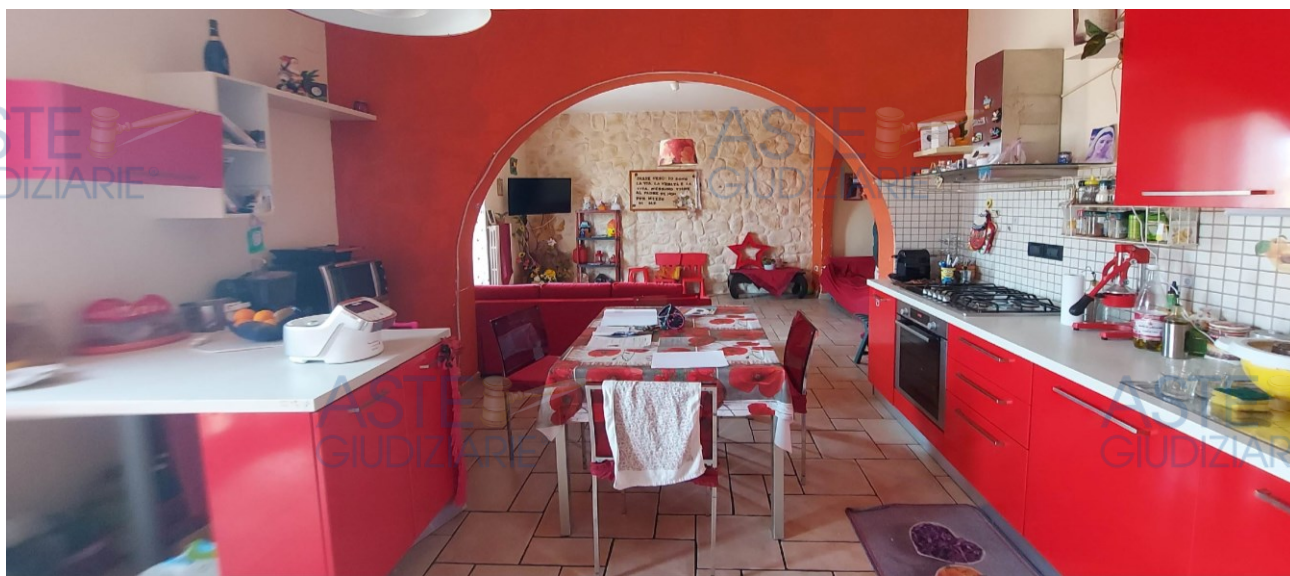
Vista della cucina

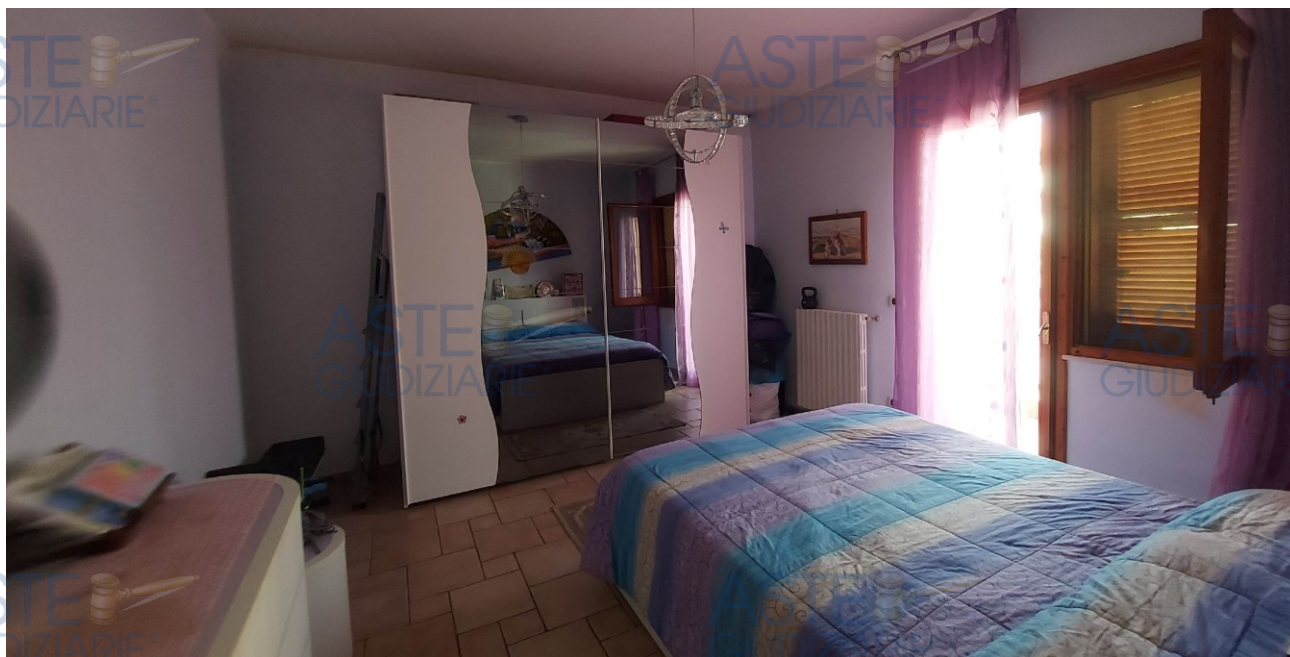
Vista della camera matrimoniale
