**TRIBUNALE CIVILE DI PERUGIA**

**ELABORATO PERITALE**

Nell'Esecuzione Immobiliare n° 97/24 R.G. Es.

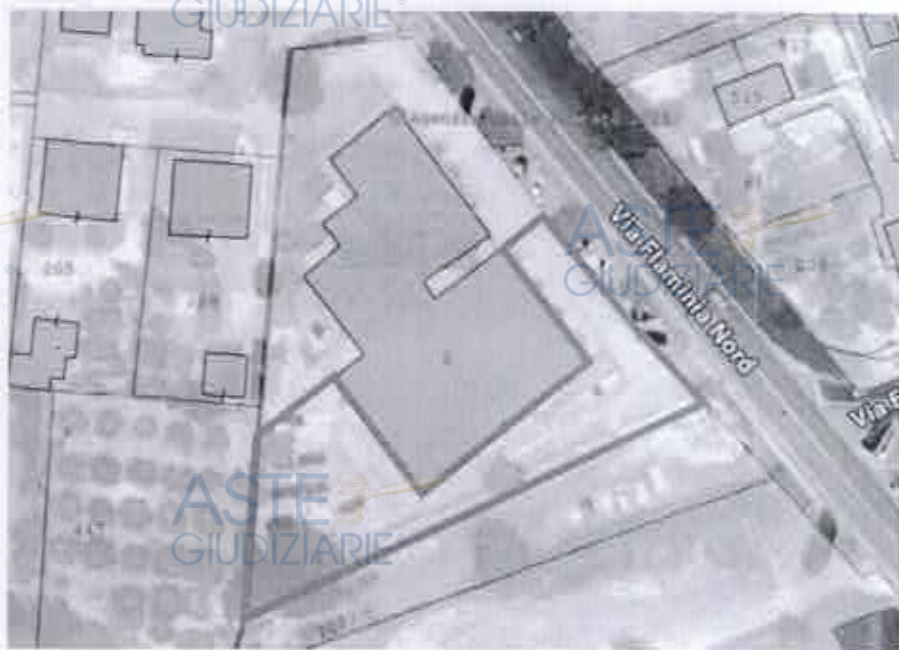
a) Area urbana, corte di pertinenza del fabbricato utilizzato per attività commerciali, Foglio n. 40, p.lla n. 715/sub. 6 - All. n. 37.

Area esterna, recintata, interamente bitumata è adibita a parcheggi, ad accesso pedonale e carrabile verso le unità immobiliari del piano terra e del piano interrato, l'area ha una superficie complessiva, di circa mq. 1.080,00 (Foto nn. da 30 a 32).

Allo stato attuale l'immobile è occupato in parte da autovetture sottoposte a sequestro giudiziario e in parte da autovetture di proprietà della che dovranno essere trasferite necessariamente in altro sito.

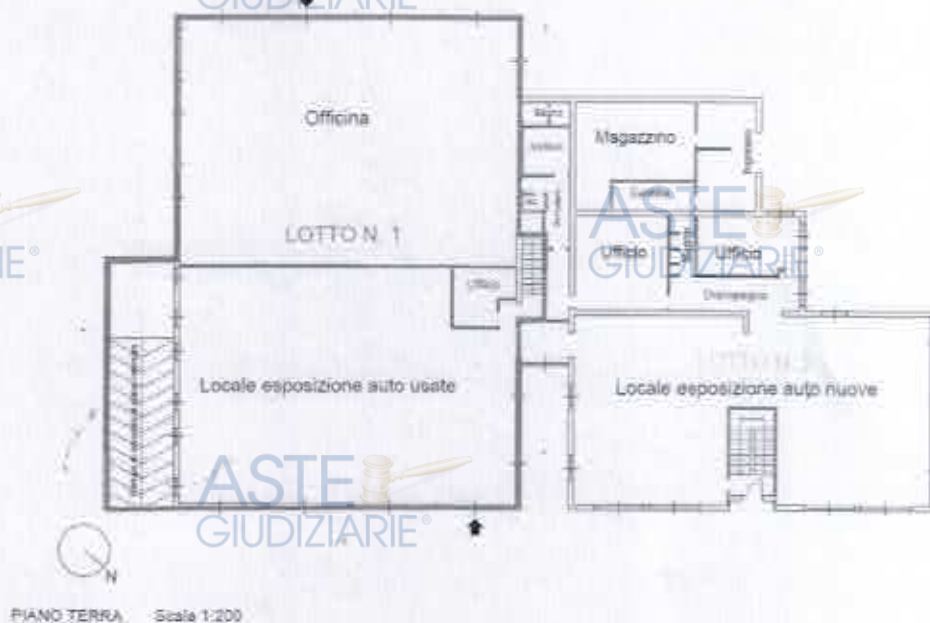
immobiliare costruito negli anni settanta, ampliato successivamente con diverse autorizzazioni edilizie è costituito da un corpo di fabbrica con struttura in cemento armato, con pannelli di tamponamento binervati, la forma è a pianta regolare, con un piano fuori terra e un piano interrato ad uso commerciale (Foto nn. 1 e 2), qui di seguito viene evidenziato il piano terra con le unità b) e c).

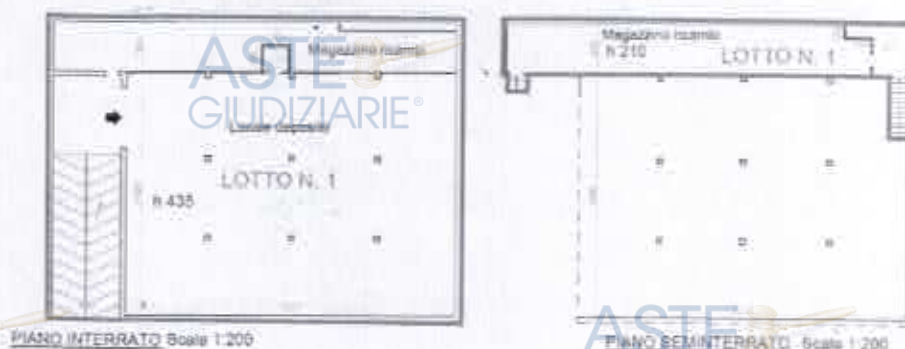
**- d) Locale deposito e magazzini ricambi, Foglio n. 40, p.lla n. 715/sub. 13**

La porzione di capannone oggetto del presente lotto occupa il piano interrato, come qui di seguito evidenziato, ed ha accesso tramite una rampa carrabile posta lungo la parete esterna sud-est (Foto n. 15 e 16) e dalle scale interne del piano superiore.

Presenta le pareti esterne verticali verniciate di bianco (Foto n. 2); internamente è uno spazio

aperto, le cui finiture di semplice livello qualitativo sono caratterizzate da pavimentazione in cemento di tipo industriale con finitura al quarzo, con solai prefabbricati in c.a. con illuminazione assicurata da plafoniere, le pareti interne sono tinteggiate in quattro colori, ad oggi viene utilizzato come locale deposito di autovetture usate (Foto n. 17 e 18).

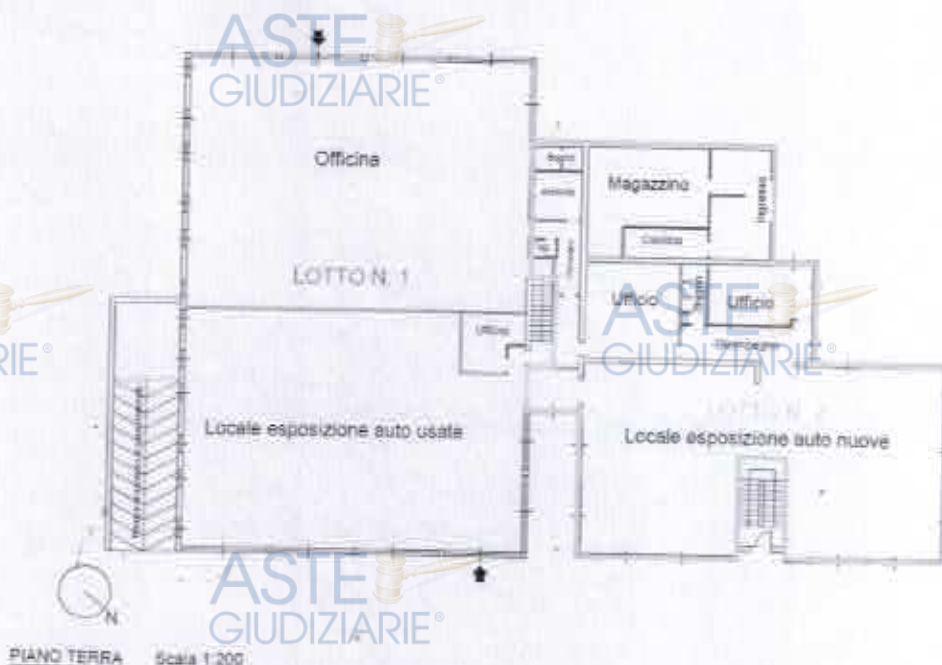
Qui di seguito vengono evidenziate le unità a) locale esposizione auto nuove e b) magazzino, cantina e archivio, formanti il lotto n. 2.

Le unità immobiliari A) e B) sono dotate di impianti dell'energia elettrica alimentati con fotovoltaico (Foto n. 74), del riscaldamento a gas metano con caldaia diffuso tramite termoconvettori nell'unità A) (Foto n. 47) e quello idrico con produzione di acqua sanitaria.

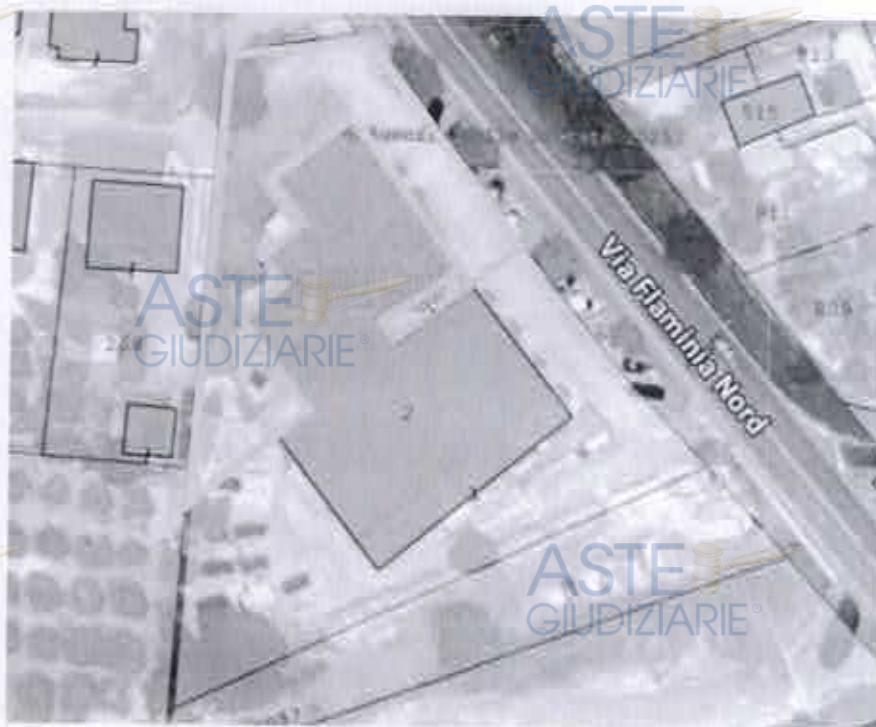
L'area cortilizia è censita al Catasto Fabbricati al Fg. n. 40, p.lla n. 715/7, di forma irregolare, è posizionata tutto attorno al fabbricato, costituisce la corte esterna di pertinenza delle unità immobiliari eseguite (Foto nn. 35, 38, 39), come qui di seguito evidenziato.

Essa risulta recintata con ringhiera per buona parte e dotata di muro posteriormente, quasi completamente bitumata e lastricata, presenta nella parte retrostante un piccolo giardino (Foto nn. 75 e 76).

Sul lato nord-ovest, è posto un ingresso, dotato di cancello che permette sia l'accesso carrabile (Foto n. 38) che quello pedonale.

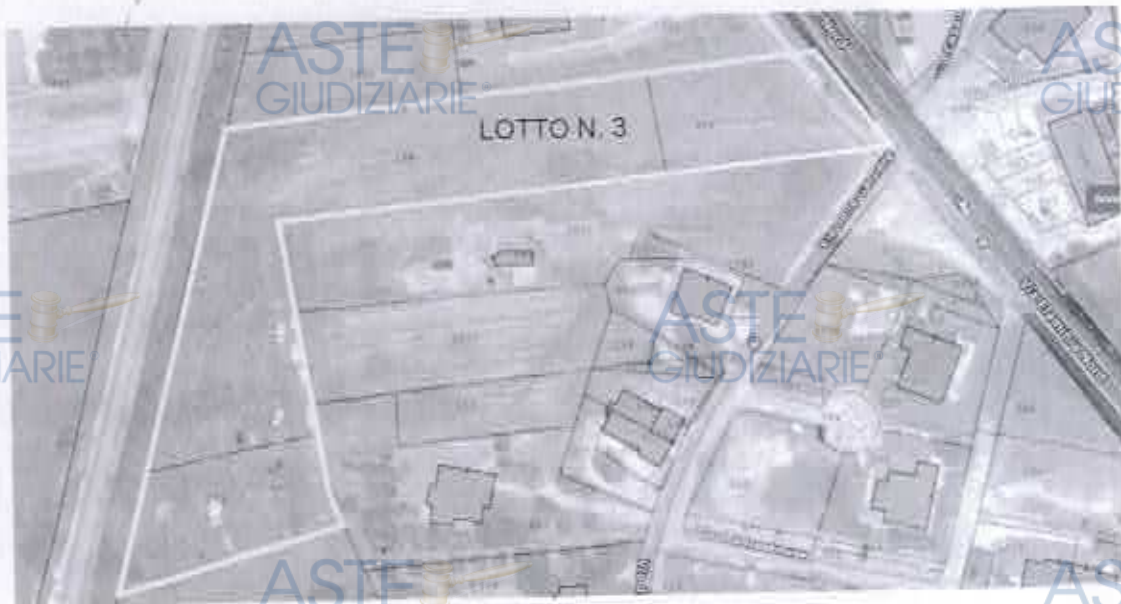
Il presente lotto è formato da quattro appezzamenti non coltivati tenuti a prato, non molto distanti dai lotti n. 1 e 2, hanno tutti giacitura pianeggiante e costituiscono un unico corpo con accesso dalla via Flaminia costeggiando dal lato opposto la linea ferroviaria FS Foligno-Ancona.
