# TRIBUNALE DI PAOLA

**OGGETTO : PROCEDURA ESECUTIVA IMMOBILIARE ISCRITTA AL N. 2024/83 R.G.E.I. .**

**Fabbricato interessato .**

**Fabbricato interessato : Foglio 16, particella 517 sub. 7 e sub. 9**  
**Via delle Zagare 1 , ex via Piazzetta o Telegrafo**

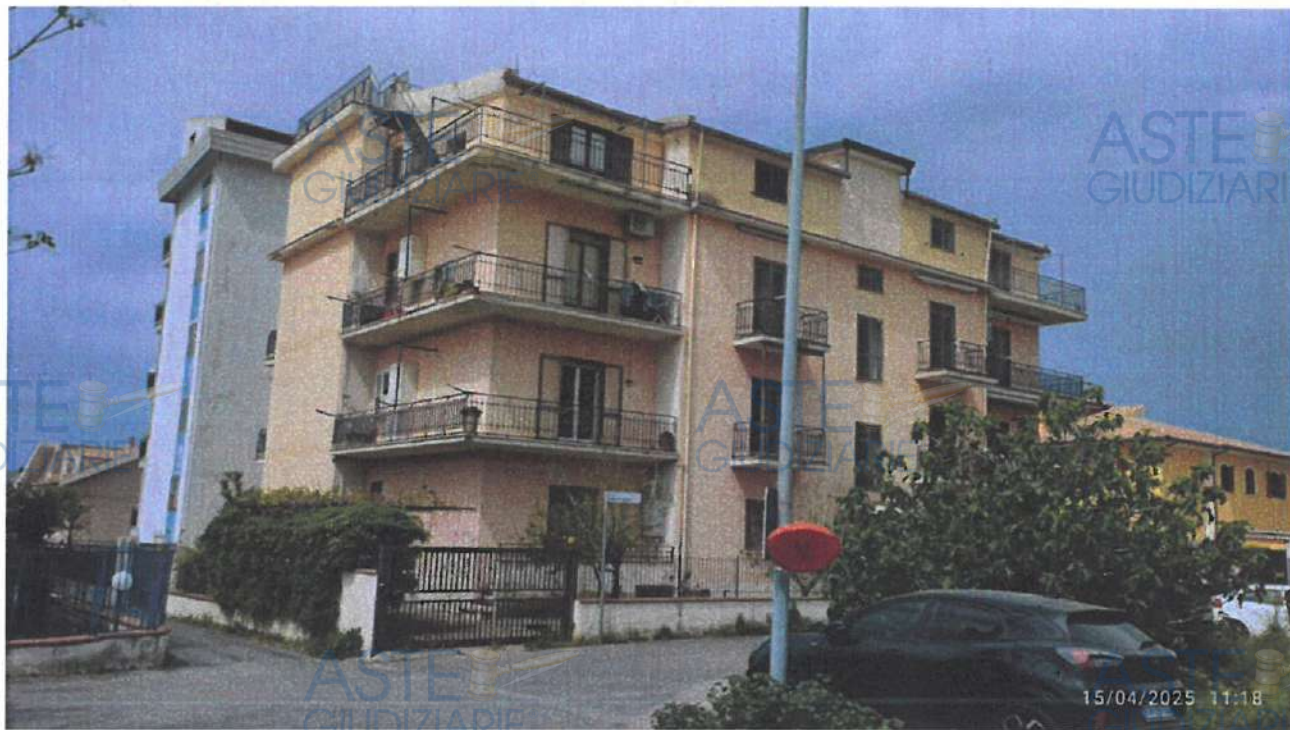
**DOCUMENTO FOTOGRAFICO N. 1 : prospetto principale e prospetto laterale sinistro.**

Il fabbricato è in muratura portante , i solai sono del tipo latero cementizio , le fondazioni sono a maglia rettangolare e la copertura in tegole del tipo marsigliesi . Gronde e discendenti son in pvc .

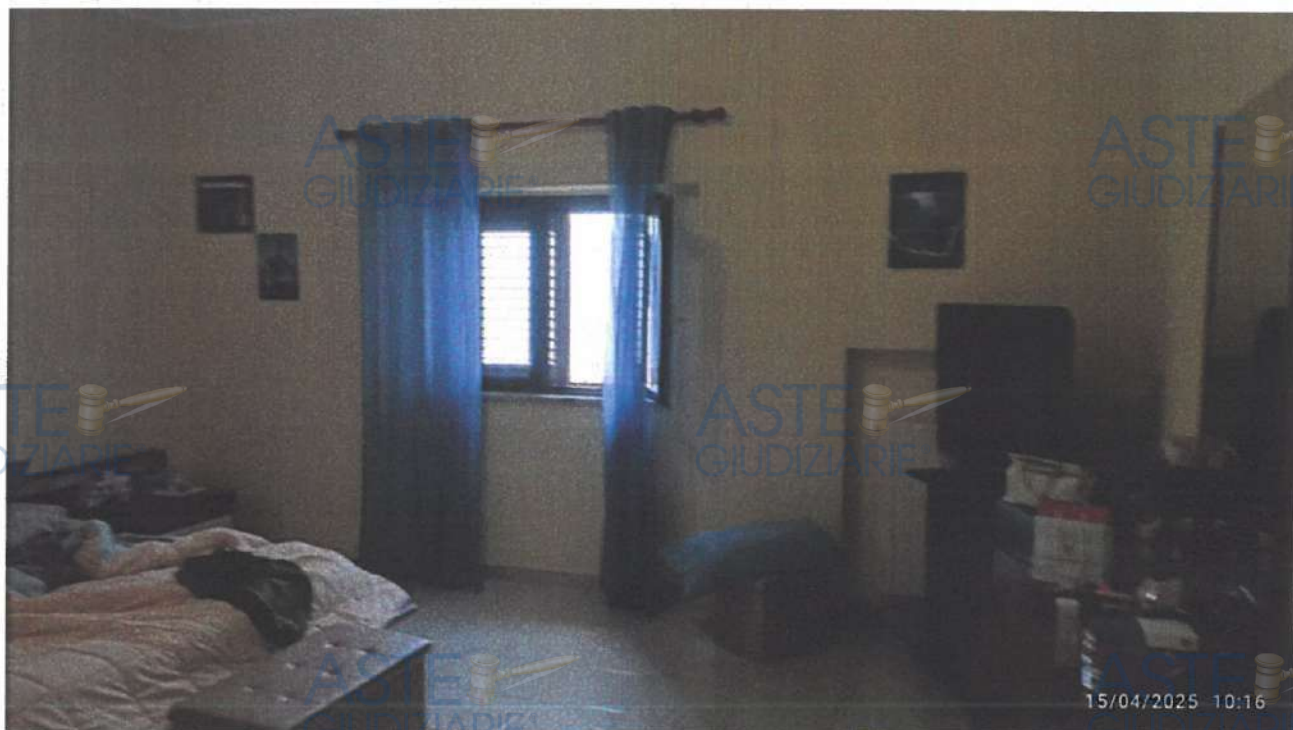
**DOCUMENTO FOTOGRAFICO N. 7 : camera da letto con solaio orizzontale ,  
sottostante il lastrico solare .**

Solo relativamente al vano sottostante il lastrico solare (solaio pianeggiante) si ha una altezza costante pari a 2,90 m.t. circa .

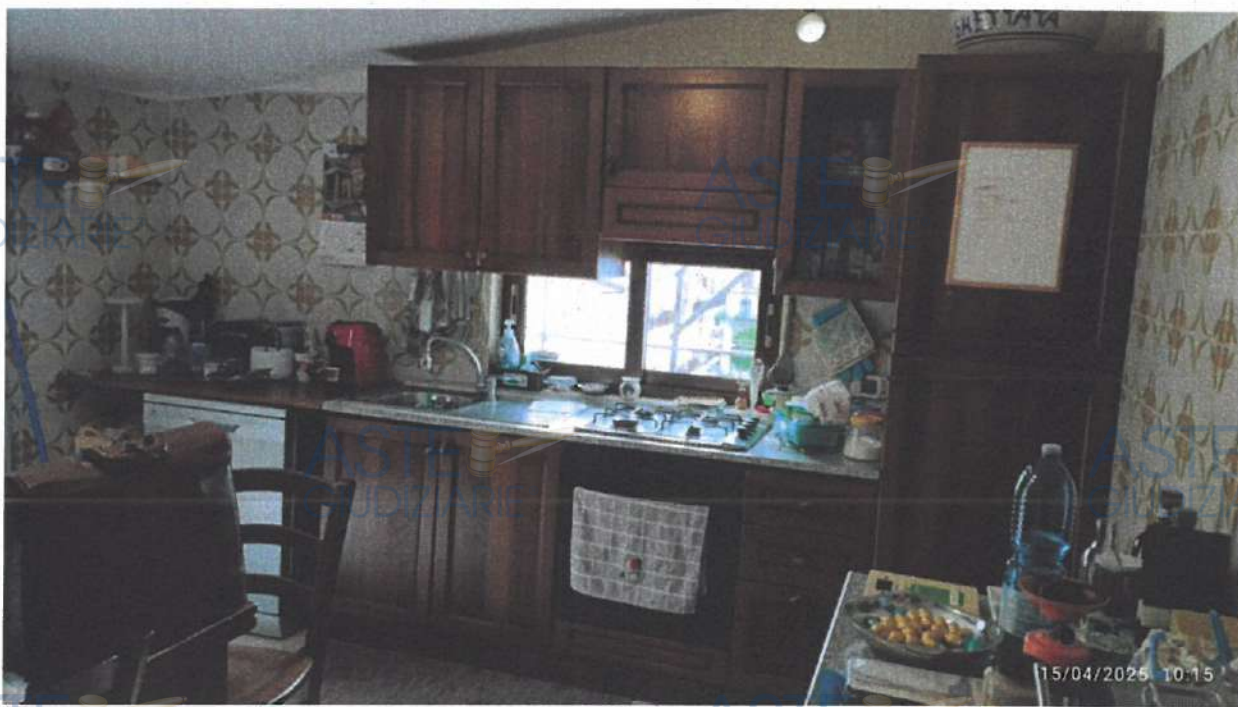
**DOCUMENTO FOTOGRAFICO N. 9 : cucina .**

Sono presenti l'impianto idrico , elettrico e citofonico . Le pareti di bagno e cucina sono piastrellate , quest'ultime fino a toccare il solaio orizzontale .

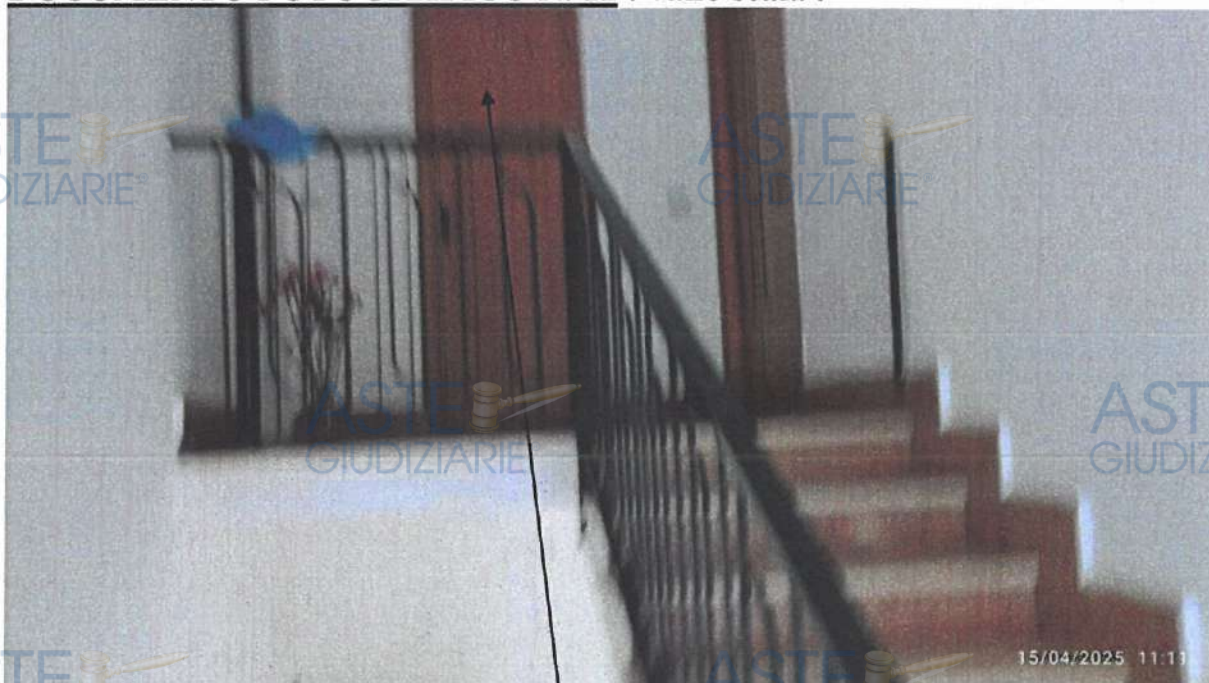
**DOCUMENTO FOTOGRAFICO N. 12 : vano scala .**

L'appartamento, completamente rifinito, cui si accede per il tramite di una scala in marmo con ringhiera in ferro ( vedasi documento fotografico n. 12 ) è munito di un portoncino blindato.

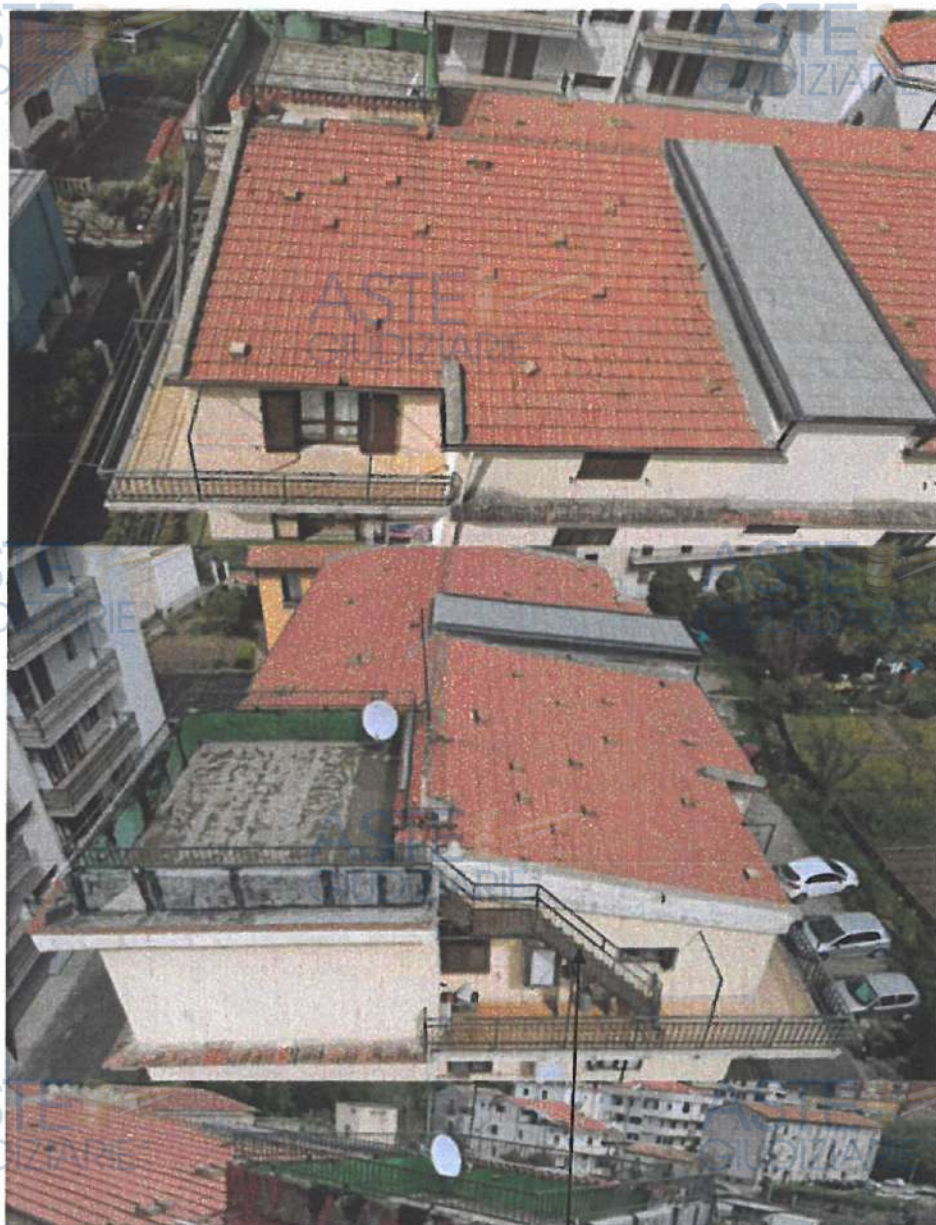
Scala in ferro che collega i due livelli .

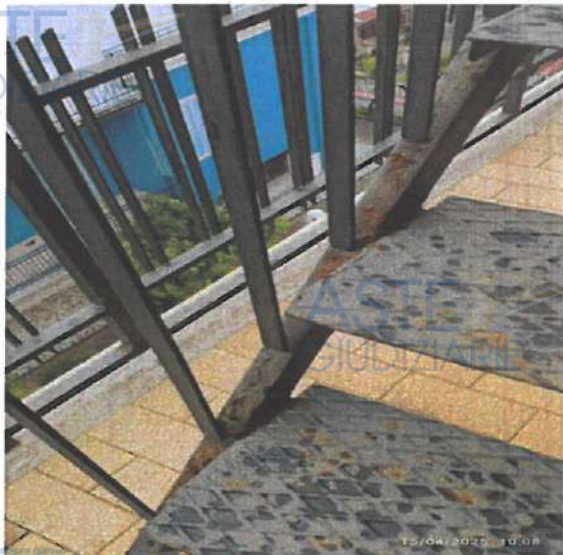
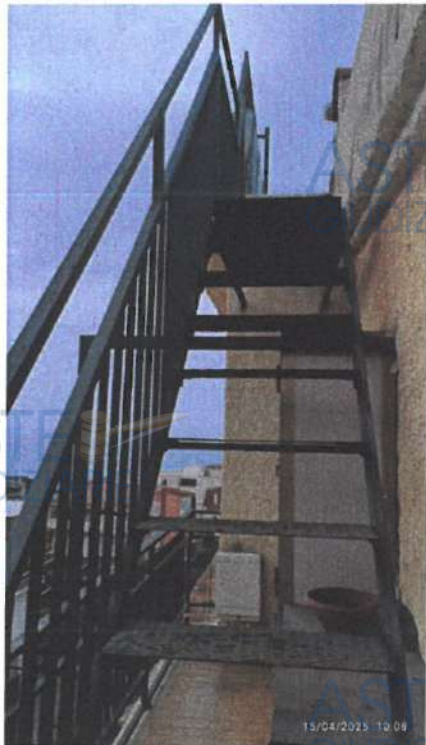
**DOC. FOT. N 18 : SCALA IN FERRO ESTERNA AMMALORATA CHE HA RESO NECESSARIO L' UTILIZZO DEL DRONE .**

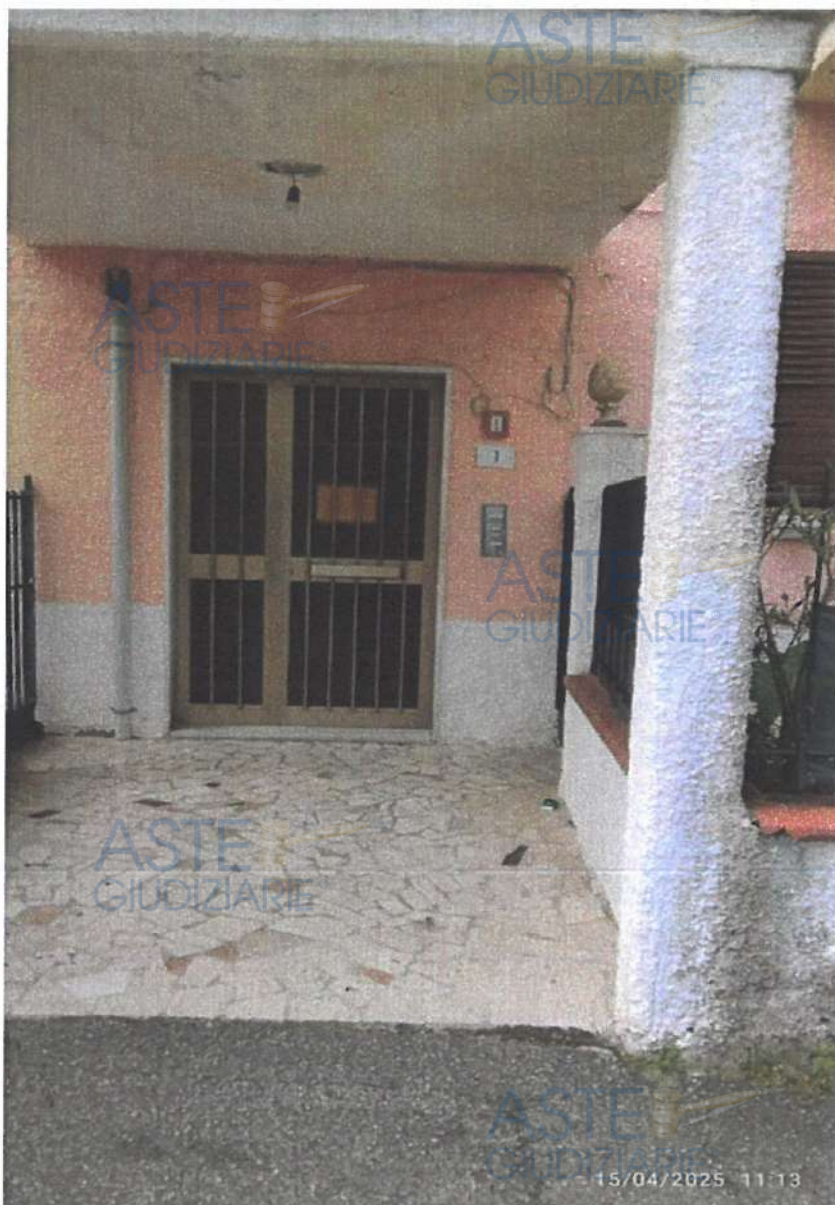
**DOCUMENTO FOTOGRAFICO N.19 : INGRESSO AL FABBRICATO .**

Il portone di ingresso allo stabile è in vetro con bacchettature verticali in alluminio , con intonaco di tipo graniglia tipo fulget , pavimento in bollettonato di marmo e soprastante solaio di protezione retto da numero due pilastri ( porticato di ingresso ) .
