PERIZIA TECNICA DI STIMA

Oggetto: Perizia tecnica di stima di valore di beni immobiliari posti nel Comune di Prato (PO), Vai Montalese n. 366 interno 3, di proprietà del

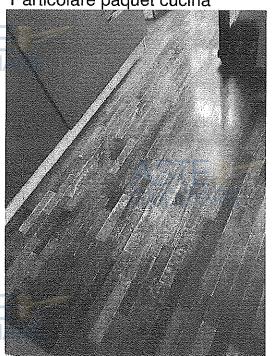
In merito alle condizioni delle pavimentazioni, occorre precisare, che soprattutto nelle zone di maggior passaggio, la finitura superficiale del parquet, risulta diffusamente danneggiata. Necessita pertanto di molatura della parte superficiale e successiva posa di nuova finitura per parquet in legno

Particolare paquet cucina

Ripristino parquet = 30,00 €/mq x 38,90 mq (soggiorno, ingresso, cucina e camera) = 1.167,00 €

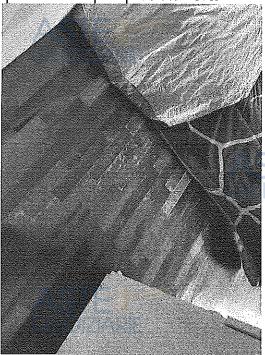
particolare parquet camera

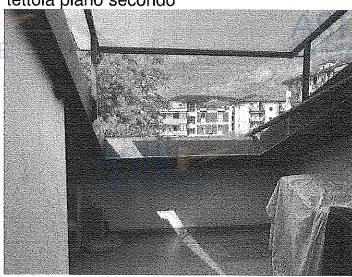
- Il piccolo bagno, ricavato nella piccola soffitta al piano secondo, non è sanabile in quanto l'altezza minima e media sono ampiamente al di sotto dei limiti indicati nel regolamento edilizio del Comune di Prato.
- La tettoia fissa rilevata nel terrazzo a tasca del piano secondo, la costituita da montanti e sostegni metallici verticali e orizzontali, con sovrastante tettoia in policarbonato, costituisce superficie coperta (opera non ammissibile).

tettoia piano secondo

Costo smontaggio e smaltimento tettoia, circa 150,00 €
