TRIBUNALE ORDINARIO DI PESARO

ESECUZIONE IMMOBILIARE R.G. N. 15/2025

RELAZIONE PERITALE

Il procedimento in oggetto riguarda tre unità immobiliari adibite a residenza e due posti auto scoperti facenti parte di un complesso immobiliare di civile abitazione denominato "Residenza Tre Torri" ubicato nel Comune di Fano, località Metaurilia, in Strada Nazionale Adriatica Sud n. 115-117.

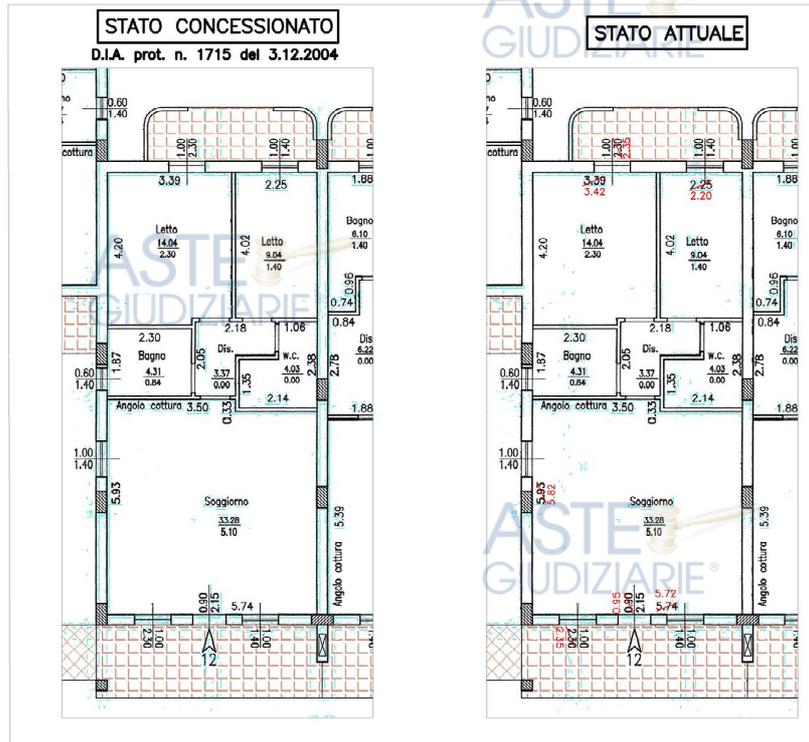
- **Unità immobiliare Fg. 79 mapp. 565 sub. 86 (LOTTO 1)**

Come si evince dal raffronto qua sopra tra lo stato concessionato e lo stato attuale, vi sono piccole incongruenze delle misure interne dell'appartamento e le porte finestre risultano essere di altezza cm. 235 anziché cm. 230. E' palese che queste piccole modifiche siano state eseguite durante i lavori di costruzione dell'immobile perciò possono rientrare nel comma 2 e 2bis dell'art. 34/bis DPR 380/01. Per cui come vi è scritto nel comma 3 del suddetto articolo *"le tolleranze esecutive realizzate nel corso di precedenti interventi edilizi, non costituendo violazioni edilizie, sono dichiarate dal tecnico abilitato, ai fini dell'attestazione dello stato legittimo degli immobili, nella modulistica relativa a nuove istanze, comunicazioni e segnalazioni edilizie ovvero, con apposita dichiarazione asseverata allegata agli atti aventi per oggetto trasferimento o costituzione, ovvero scioglimento della comunione, di diritti reali"*.

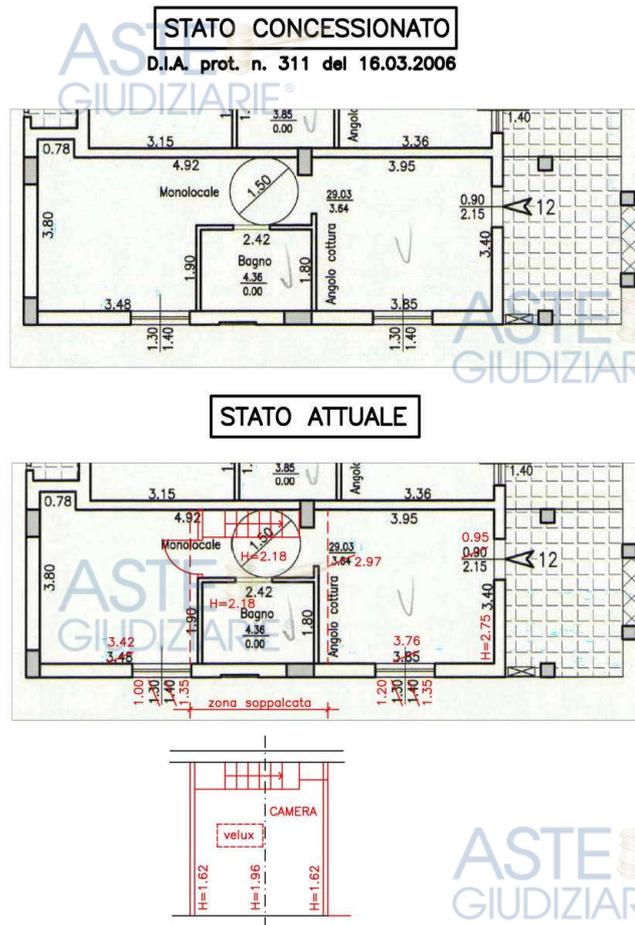
- Unità immobiliare Fg. 79 mapp. 565 sub. 162 (LOTTO 2)

Come si evince dal raffronto qua sopra tra lo stato concessionato e lo stato attuale, vi sono piccole incongruenze delle misure interne dell'appartamento, è palese che queste piccole modifiche siano state eseguite durante i lavori di costruzione dell'immobile perciò possono rientrare nel comma 2 e 2bis dell'art. 34/bis DPR 380/01. Inoltre risultano essere errate le dimensioni delle finestre in quanto realizzate più piccole di quelle previste nel progetto. Questa modifica però ha comportato la NON verifica dei rapporti di illuminazione ed areazione dei locali

previsti per legge e cioè l'1/8 della superficie delle finestre rispetto alla superficie pavimentata. La situazione quindi non risulta sanabile per cui bisogna ripristinare le dimensioni delle finestre previste nel progetto e per far ciò occorre smontare gli infissi attuali, allargare la bucatura nella muratura e installare gli infissi con le dimensioni corrette. Progettualmente era previsto un unico locale ma in realtà è stato realizzato un tramezzo con inserimento di porta per dividere la zona giorno dalla camera, anche questo lavoro essendo non sanabile occorre demolirlo. Infine anche il soppalco è stato realizzato abusivamente e anche tale opera non è possibile sanarla in quanto le altezze interne sotto il soppalco non risultano essere conforme alle altezze minime di legge è cioè ml. 2.40 per il locale bagno, ma allo stato attuale risulta essere ml. 2.18. In effetti nel progetto autorizzativo nel locale bagno era previsto un solaio a ml. 2.40. Per tali motivi occorre eliminare l'intero soppalco e ripristinare lo stato concessionato dell'appartamento. Infine è stata realizzata una velux in copertura delle dimensioni di cm. 50x100 atta attualmente ad illuminare ed arieggiare la cameretta ricavata sopra il soppalco. Essendo progettualmente non prevista tale opera è possibile sanarla presentando in comune un progetto di sanatoria mediante la pratica di SCIA in sanatoria. In questa pratica si dovrà rappresentare lo stato attuale dell'immobile e lo stato a lavori ripristinati evidenziando oltre alle opere sanabili anche tutte le opere sopra descritte non sanabili e che quindi dovranno essere rimosse.

La sottoscritta pertanto procede alla **quantificazione dei costi per i lavori di ripristino sopra elencati, per la pratica edilizia di sanatoria necessaria e l'aggiornamento catastale:**

- Lavori di ripristino dimensioni finestre € 5'000,00;
- Demolizione del tramezzo e porta che divide la camera dalla zona giorno € 500,00;
- Demolizione di tutta la struttura del soppalco € 3'000,00;

- Realizzazione della nuova controsoffittatura in bagno € 600,00;
- Competenze tecniche per redarre il progetto di sanatoria € 2'500,00;
- Competenze tecniche per aggiornamento catastale € 500,00;
- Diritti di segreteria comunali € 150,00;
- Sanzione da versare in comune € 1'000,00;
- Diritti di segreteria catastali € 70,00

per un importo complessivo di € 13'320,00.

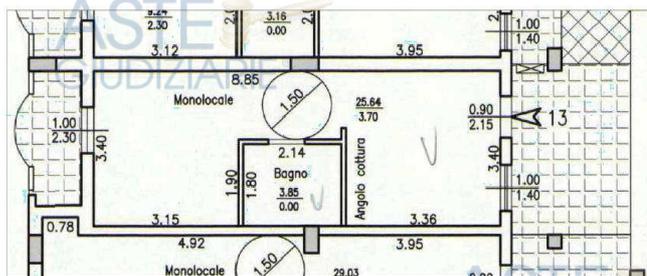
STATO CONCESSIONATO

D.I.A. prot. n. 311 del 16.03.2006

Come si evince dal raffronto qua sopra tra lo stato concessionato e lo stato attuale, vi sono piccole incongruenze delle misure interne dell'appartamento e delle dimensioni delle finestre in quanto la porta finestra della camera risulta essere più alta di cm. 5 e la finestra della zona giorno invece più bassa di cm. 5, tali modifiche però comportano comunque la verifica dei rapporti di illuminazione ed areazione previsti dalle normative vigenti. E' palese dunque che queste piccole modifiche siano state eseguite durante i lavori di costruzione dell'immobile perciò possono rientrare nel comma 2 e 2bis dell'art. 34/bis DPR 380/01 (tolleranze costruttive). Progettualmente era previsto un unico locale ma in realtà è stato realizzato un tramezzo con inserimento di porta per dividere la zona giorno dalla camera, anche questo lavoro essendo non sanabile occorre demolirlo. Infine anche il soppalco è stato realizzato abusivamente e anche tale opera non è possibile sanarla in quanto le altezze interne sotto il soppalco non risultano essere conformi alle altezze minime di legge è cioè ml. 2.40 per il locale bagno ma allo stato attuale risulta essere ml. 2.18. In effetti nel progetto autorizzativo nel locale bagno era previsto un solaio a ml. 2.40. Per tali motivi occorre eliminare l'intero soppalco e ripristinare lo stato concessionato dell'appartamento. Infine è stata realizzata una velux in copertura delle dimensioni di cm. 50x100 atta attualmente ad illuminare ed arieggiare la cameretta ricavata sopra il soppalco. Essendo progettualmente non prevista tale opera è possibile sanarla presentando in comune un progetto di sanatoria mediante la pratica di SCIA in sanatoria. In questa pratica si dovrà rappresentare lo stato attuale dell'immobile e lo stato a lavori ripristinati evidenziando oltre alle opere sanabile anche tutte le opere sopra descritte non sanabili e che quindi dovranno essere rimosse.

La sottoscritta pertanto procede alla **quantificazione dei costi per i lavori di ripristino sopra elencati, per la pratica edilizia di sanatoria necessaria e l'aggiornamento catastale:**

- Demolizione del tramezzo e porta che divide la camera dalla zona giorno € 500,00;
- Demolizione di tutta la struttura del soppalco € 3'000,00;
- Realizzazione della nuova controsoffittatura in bagno € 600,00;
- Competenze tecniche per redarre il progetto di sanatoria € 2'500,00;
- Competenze tecniche per aggiornamento catastale € 500,00;
- Diritti di segreteria comunali € 150,00;
- Sanzione da versare in comune € 1'000,00;
- Diritti di segreteria catastali € 70,00

per un importo complessivo di € 8'320,00.
