# TRIBUNALE ORDINARIO - PESARO

## ESPROPRIAZIONI IMMOBILIARI **46/2024**

## CONSULENZA ESTIMATIVA GIUDIZIARIA

## LOTTO 1

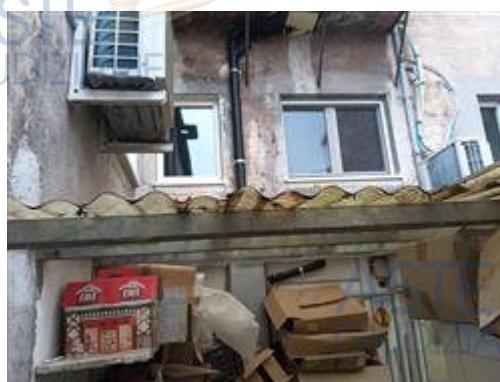
Sono state rilevate le seguenti difformità: Presenza di una tettoia sullo scoperto retrostante sorretta da una struttura in ferro ancorata alle pareti circostanti dell'edificio oggetto di esecuzione e con altro edificio (normativa di riferimento: NTA DEL PRG approvato con DCC n. 51 del 28/09/2015)

Rimozione della copertura costituita da lastre traslucide e sottostante struttura in ferro

- Rimozione, calo a terra, trasporto e scarico in discarica autorizzata comprensivo dei relativi oneri : €.2.500,00
